*Consorzio Stradale*  
***Viale Cortina d'Ampezzo e***  
***Diramazioni***

**PATRIMONIO VEGETATIVO ARBOREO**

*Schede alberi*

**PARTE 1**

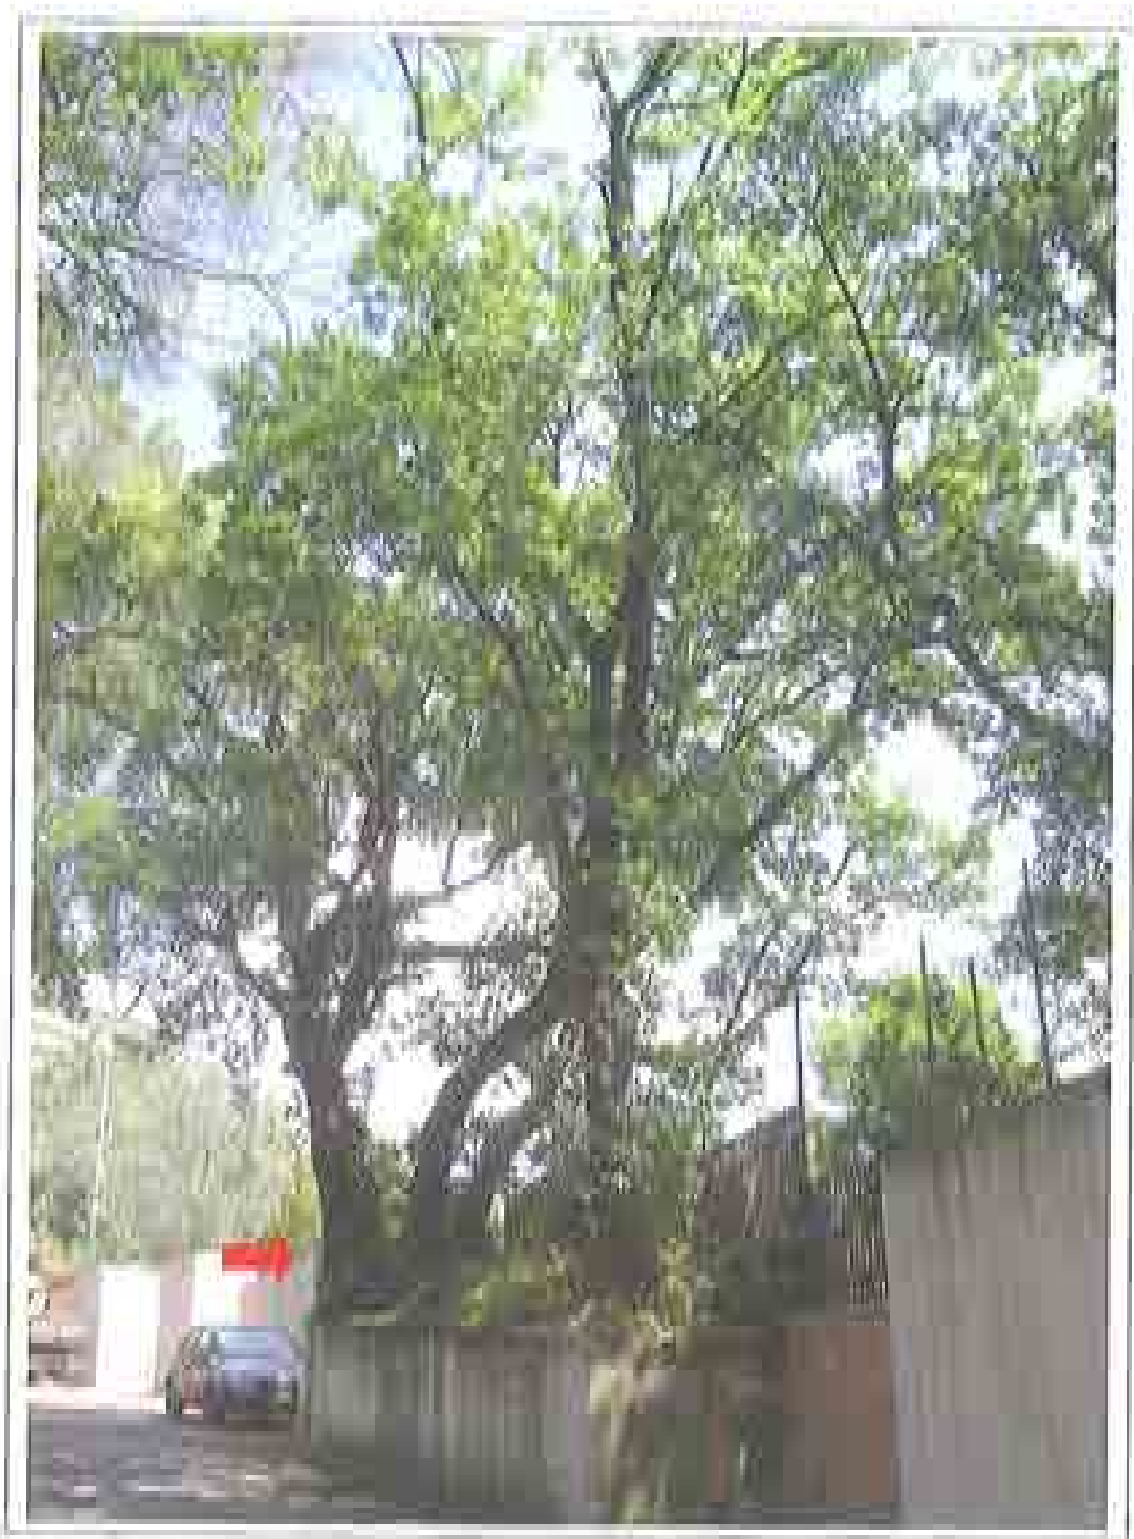
# Farnia 1

Categoria statica Failure Risk Classification: A

Si tratta di n. 2 ceppaie provviste di n. 2 polloni cadauna

- La prima presenta ceppi con altezza media m. 12 ca. e diametro medio fusti cm. 40 ca.
- La seconda presenta tronchi con altezza media m. 12 e diametro medio dei fusti cm. 30 ca.

La ceppaia si presenta nel complesso in condizioni di sviluppo normali.

eseguire potature ordinarie con eliminazione del secco

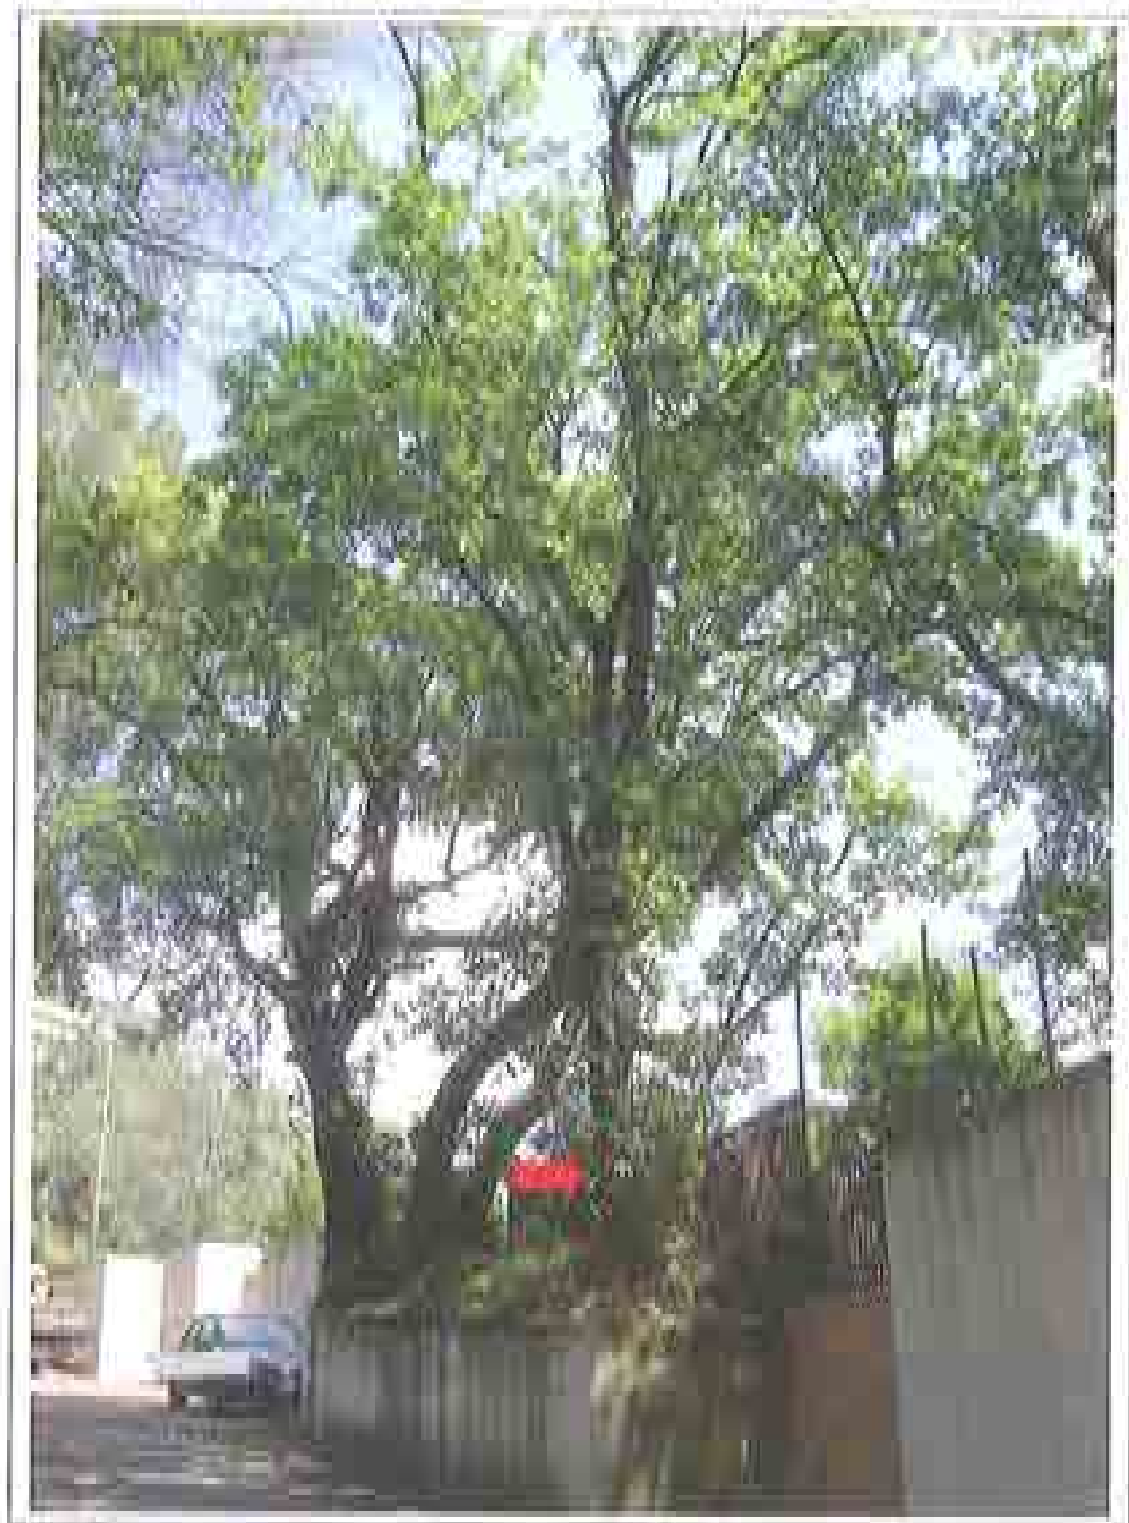
# Sughera 1

Failure Risk Classification: A

altezza m 15 ca.

diametro fusto cm 100 ca.

si presenta in condizioni di sviluppo normali.

potature ordinarie

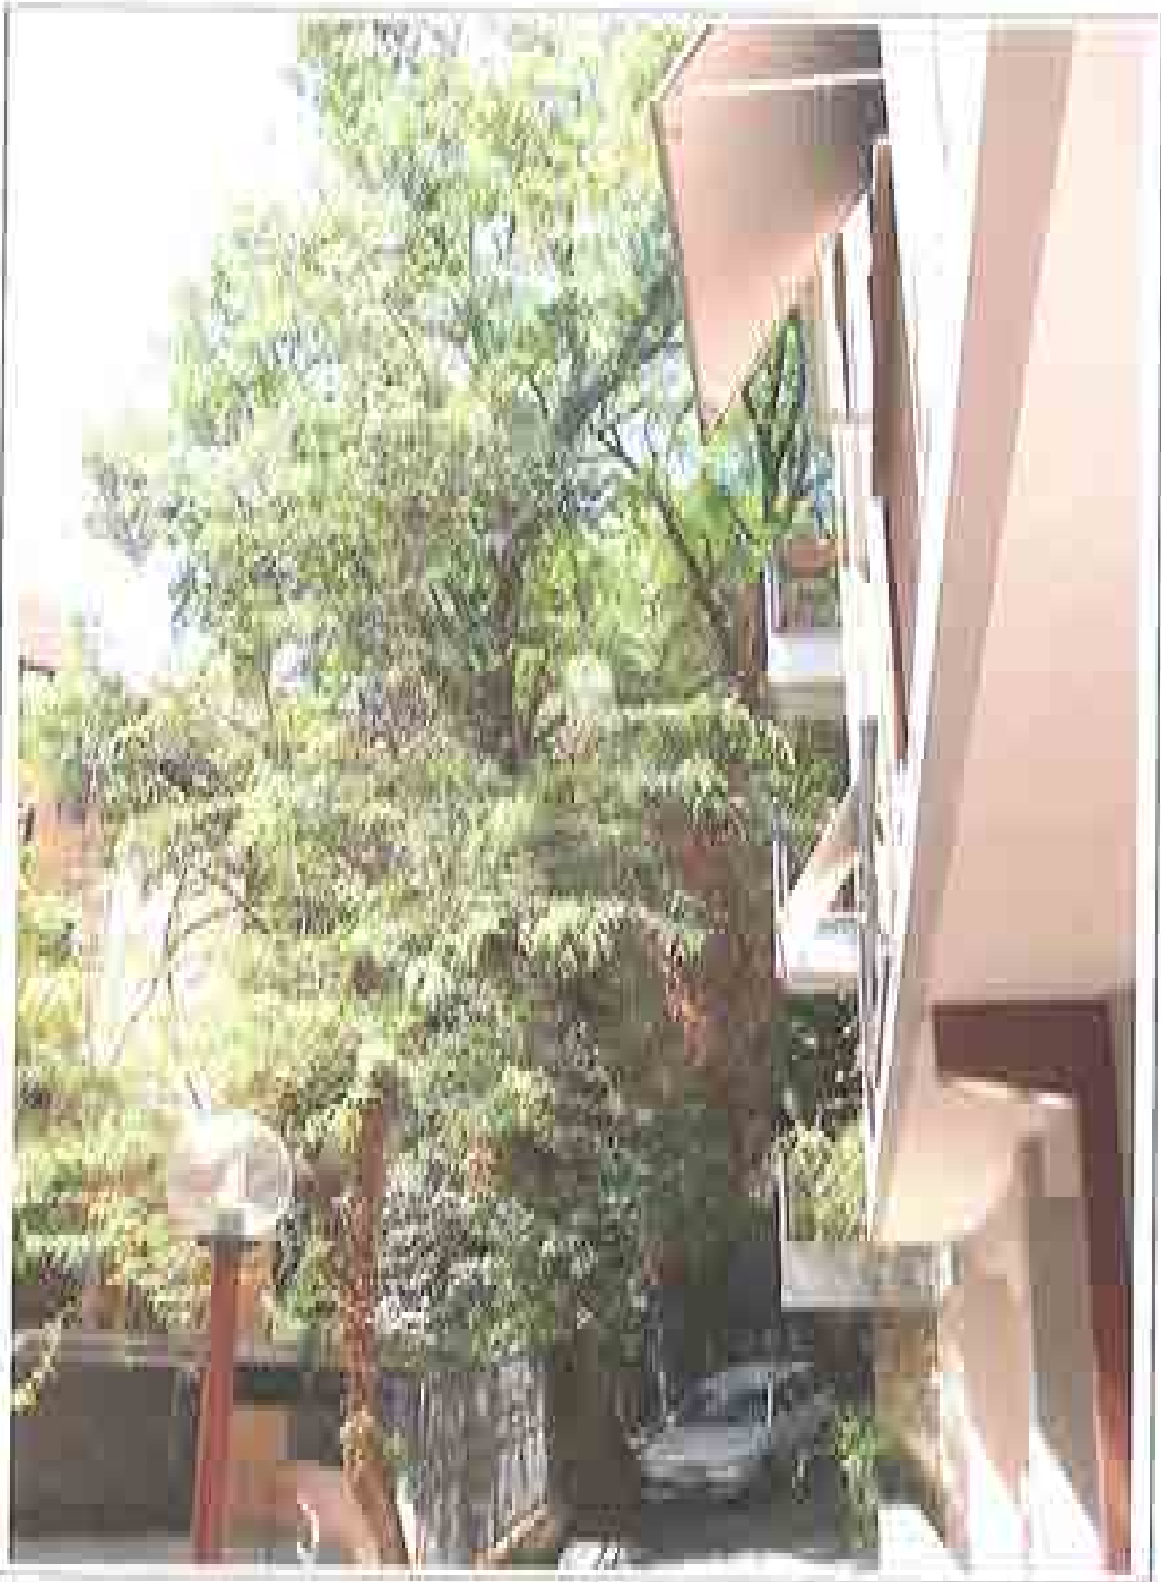
# Rovere 1

Failure Risk Classification: A

altezza m 20-22 ca.

diametro fusto cm 100-120 ca.

si presenta in condizioni di sviluppo normali.

Eseguire potature ordinarie

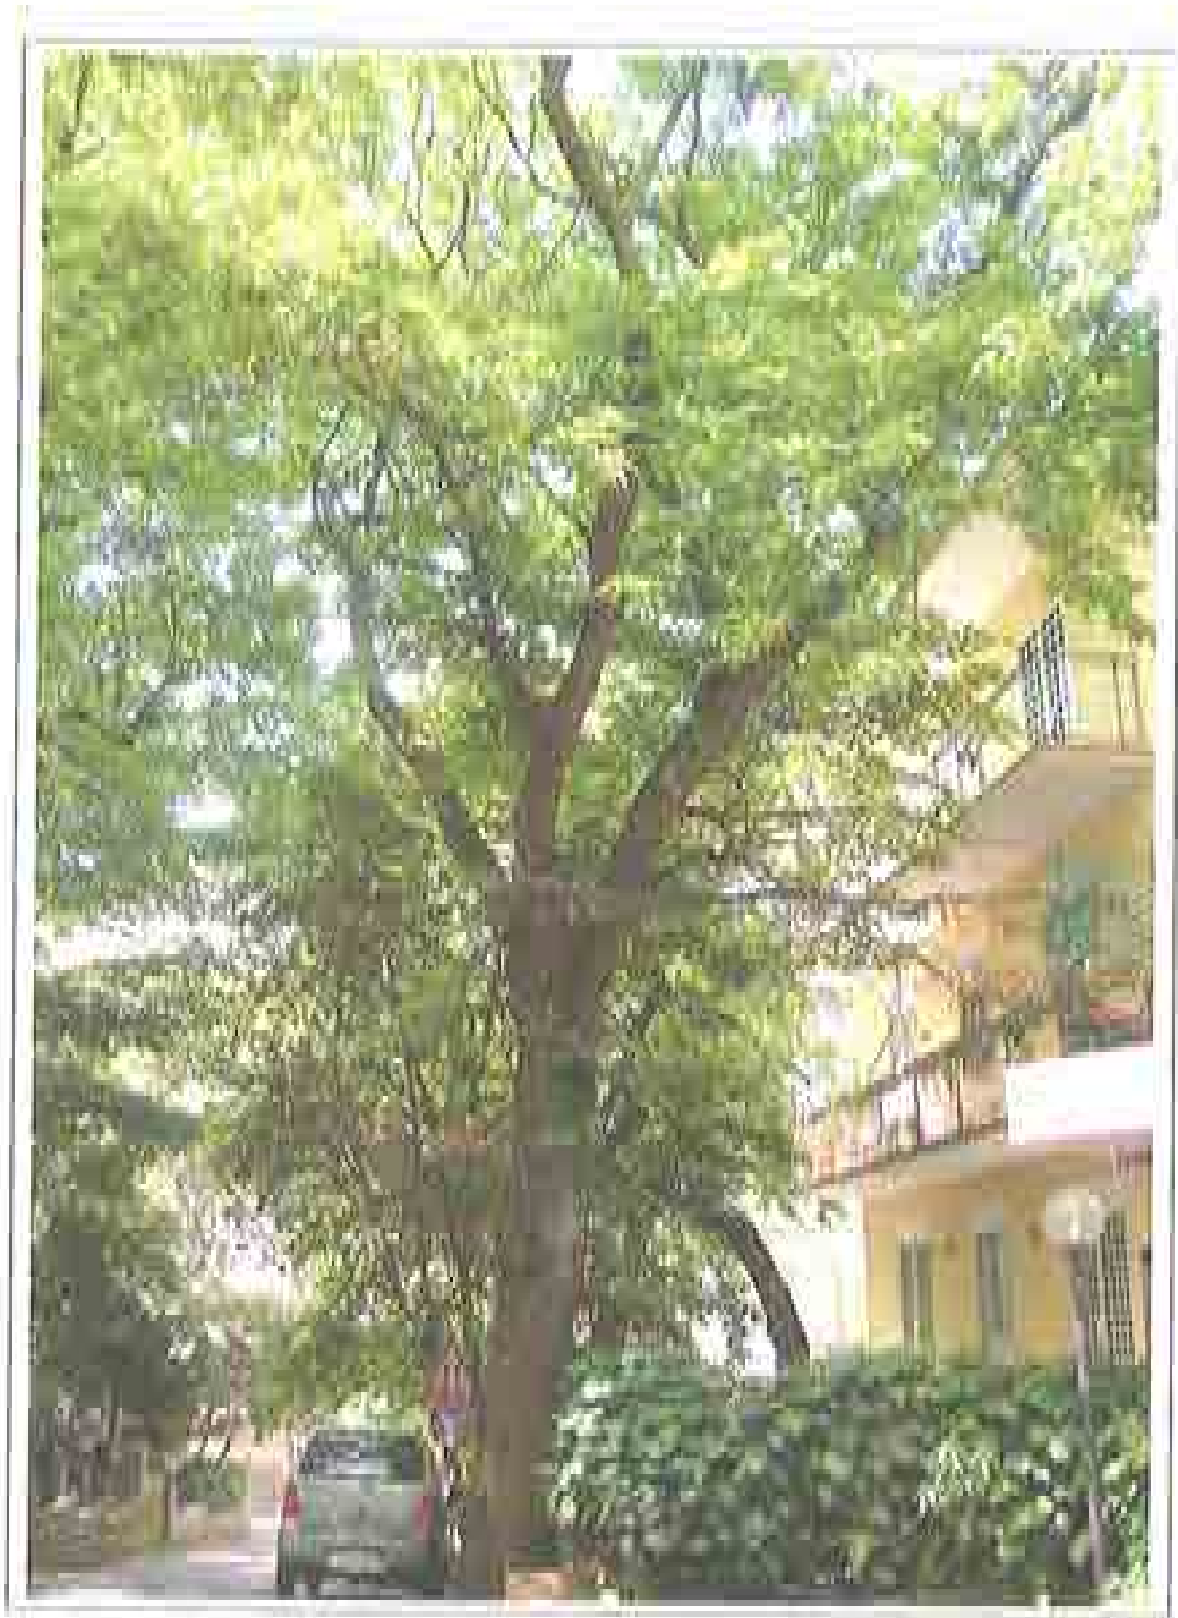
# Ippocastano 3

Failure Risk Classification: A

si presenta in condizioni di sviluppo normali.

il soggetto è lievemente inclinato rispetto all'asse verticale

potature ordinarie di mantenimento

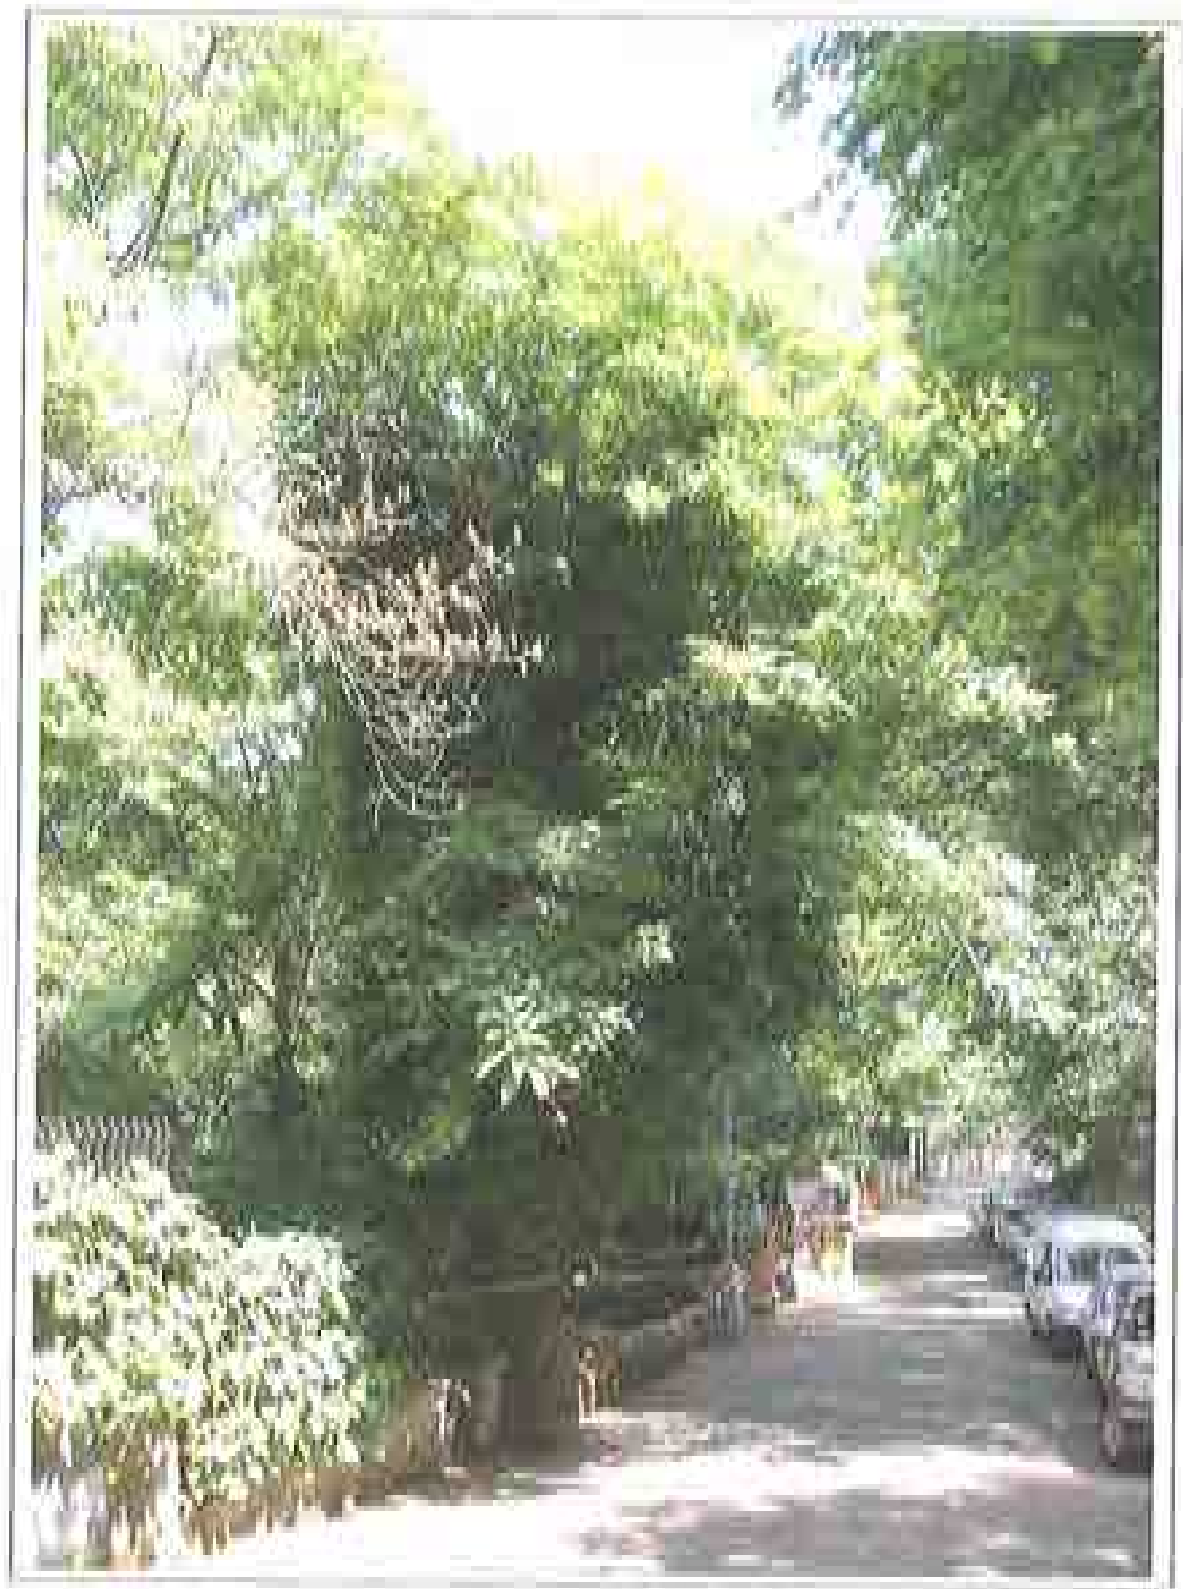
# Ippocastano 1

Failure Risk Classification: A

si presenta in condizioni di sviluppo normali.

potature ordinarie con eliminazione del secco

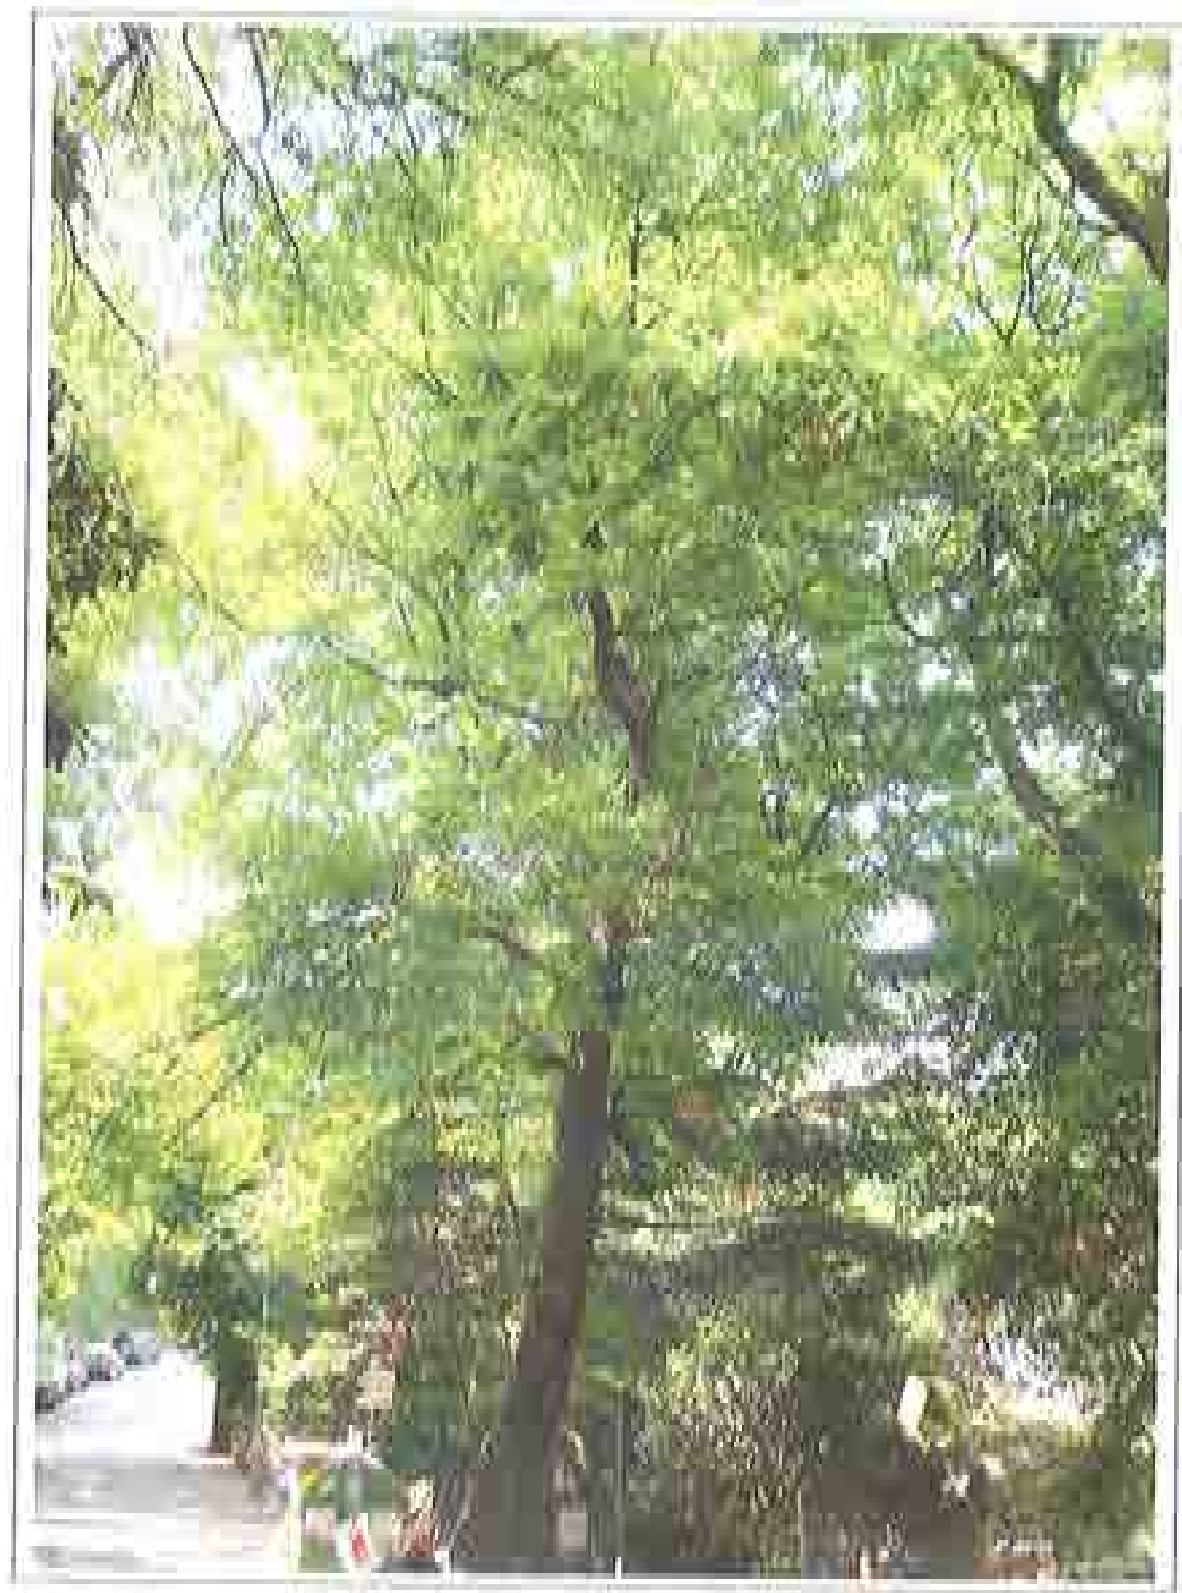
# Ippocastano 2

Failure Risk Classification: B

si presenta in condizioni di sviluppo normali.

il soggetto è lievemente inclinato rispetto all'asse verticale

potature ordinarie e monitoraggio annuale.

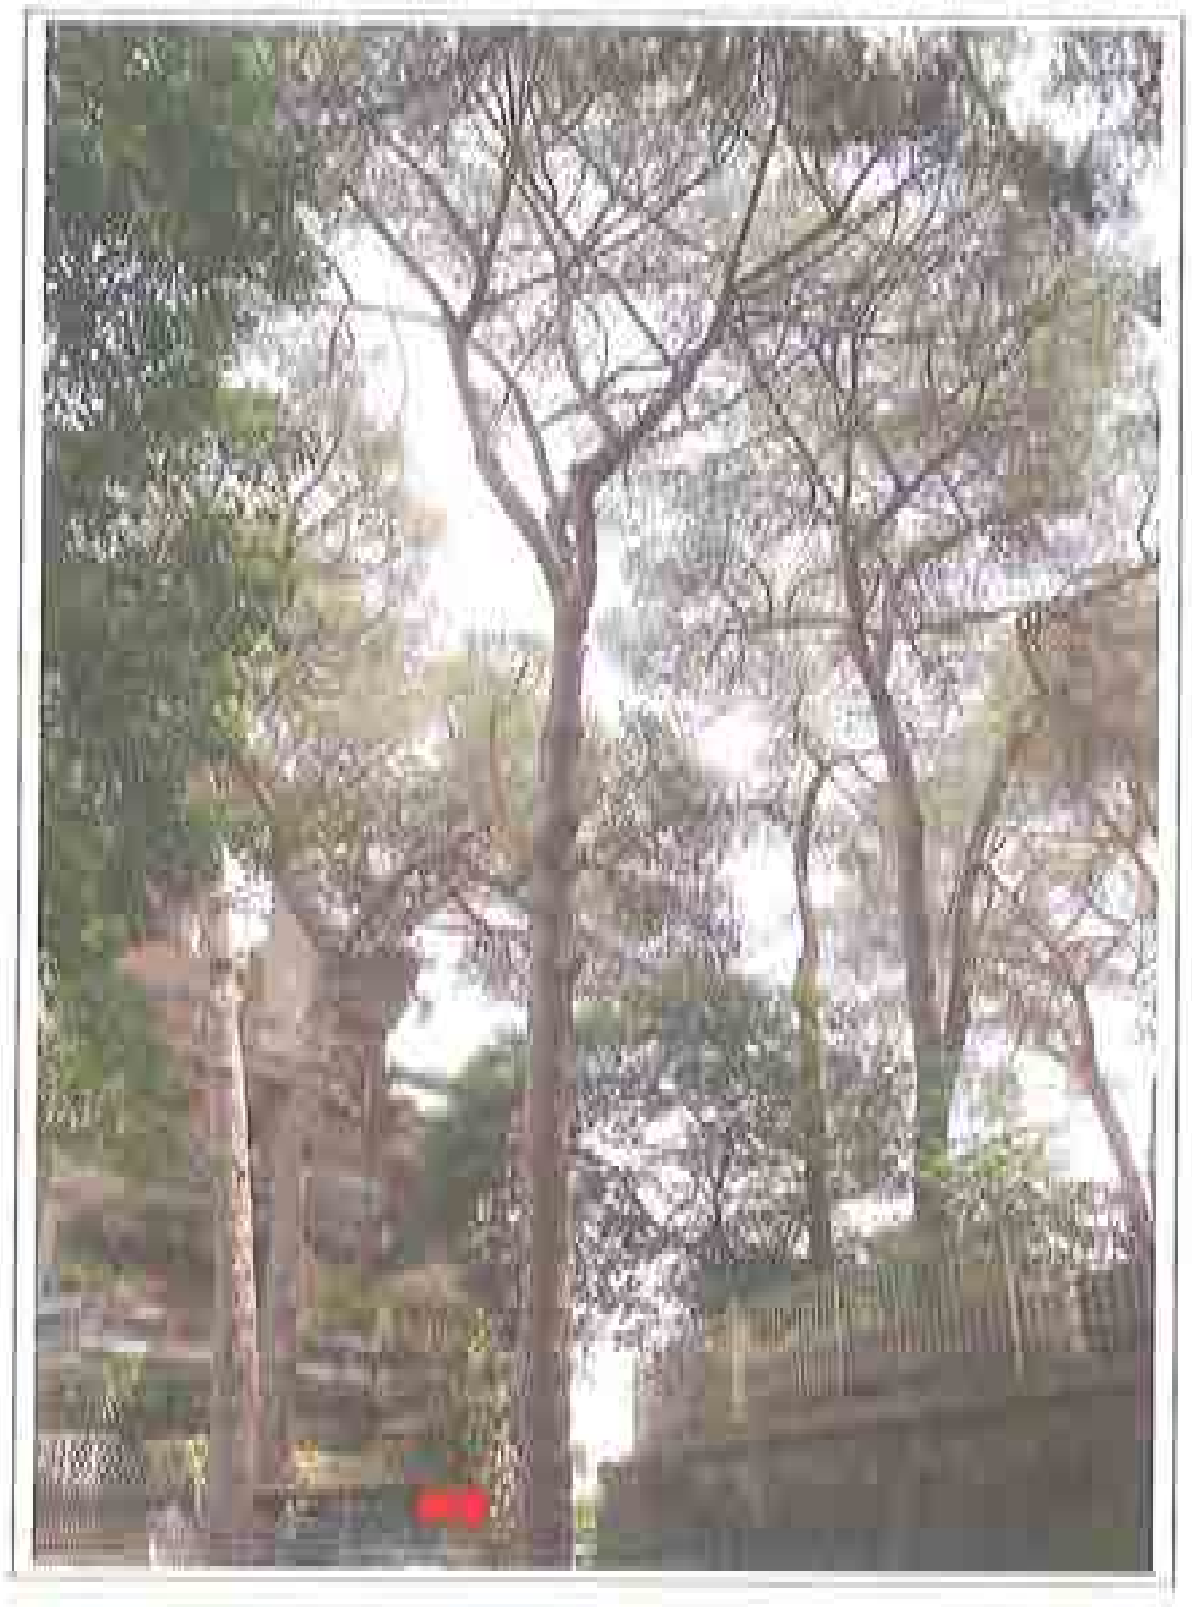
# Pino domestico 1

Failure Risk Classification: B

si presenta in condizioni di sviluppo normali, ma presenta la chioma scarsamente sviluppata e una possibile carie del legno (si veda proliferazione funginea nella foto).

la pianta risulta leggermente inclinata, si consiglia un monitoraggio approfondito con eventuale analisi strumentale

il manto stradale è parzialmente divelto nella zona circostante l'invaso e di fronte al civico di pertinenza.

potature ordinarie e monitoraggio annuale

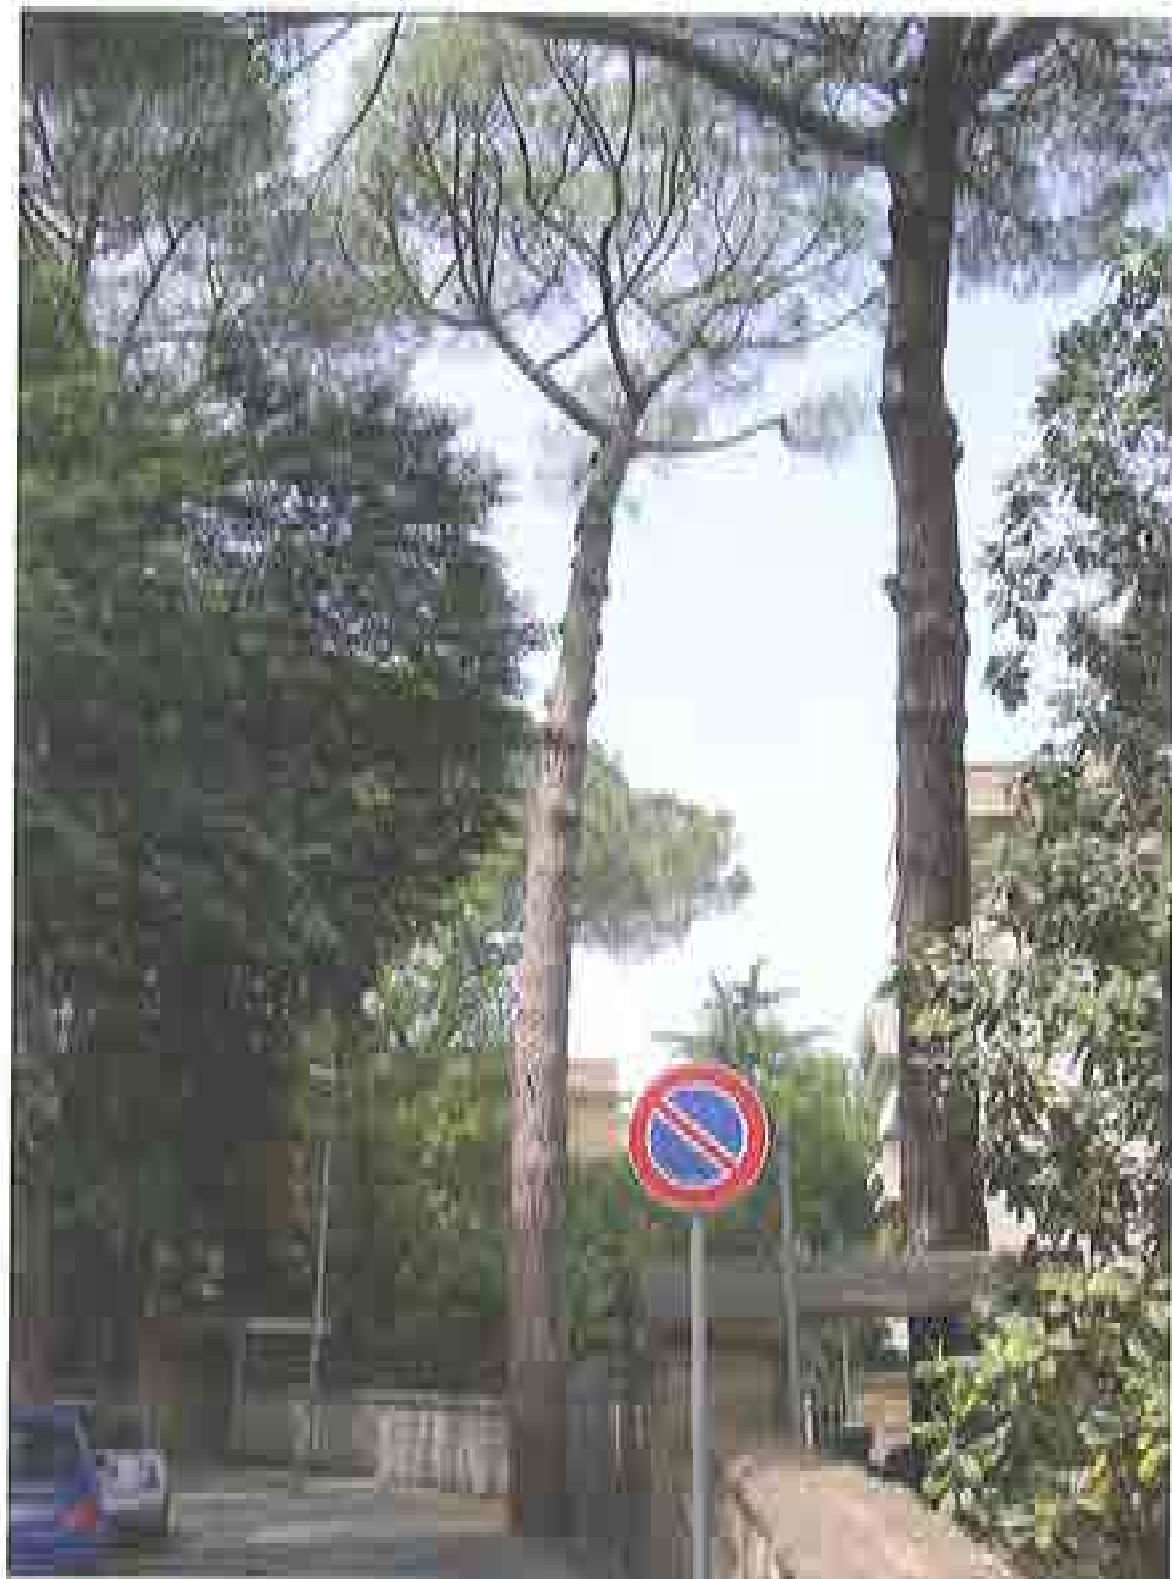
## **Pino domestico 2**

Failure Risk Classification: B

si presenta in condizioni di sviluppo appena sufficienti,  
presenta la chioma scarsamente sviluppata.

il manto stradale è parzialmente divelto nella zona circostante  
l'invaso e di fronte al civico di pertinenza.

potature ordinarie e monitoraggio annuale

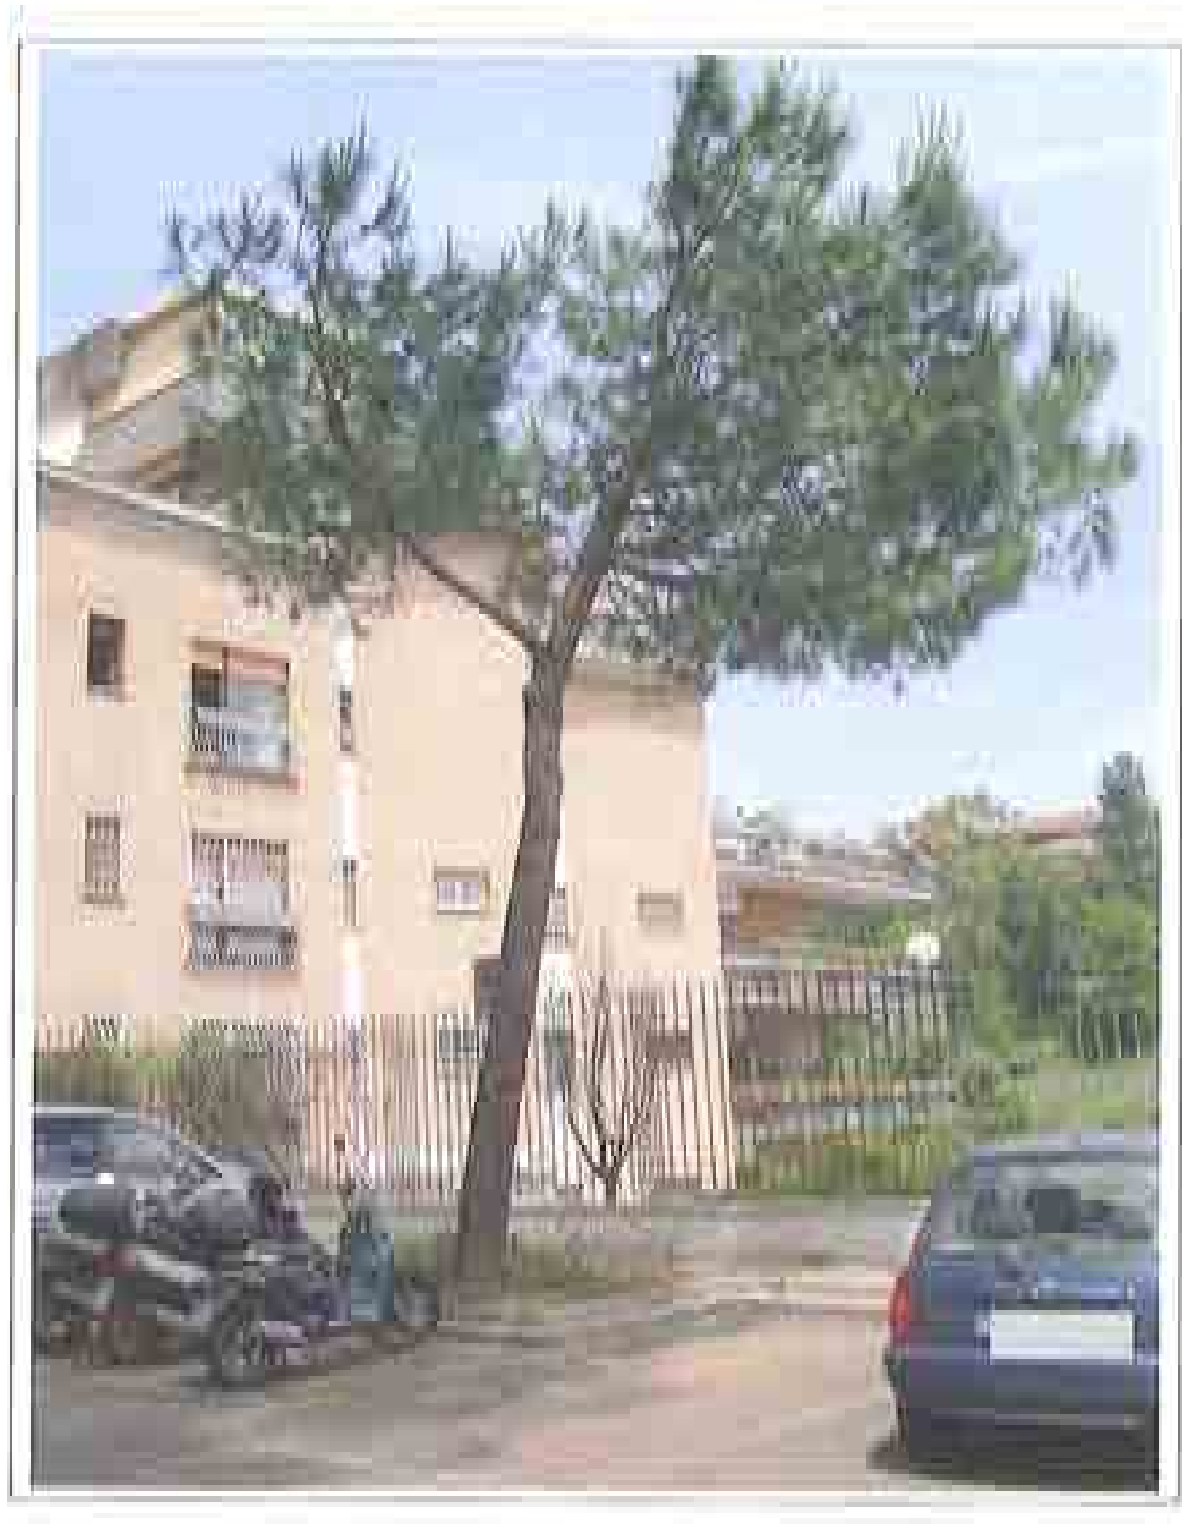
## Pino domestico 3

Failure Risk Classification: A

si presenta in condizioni di sviluppo normali

leggermente sbilanciato

potature ordinarie

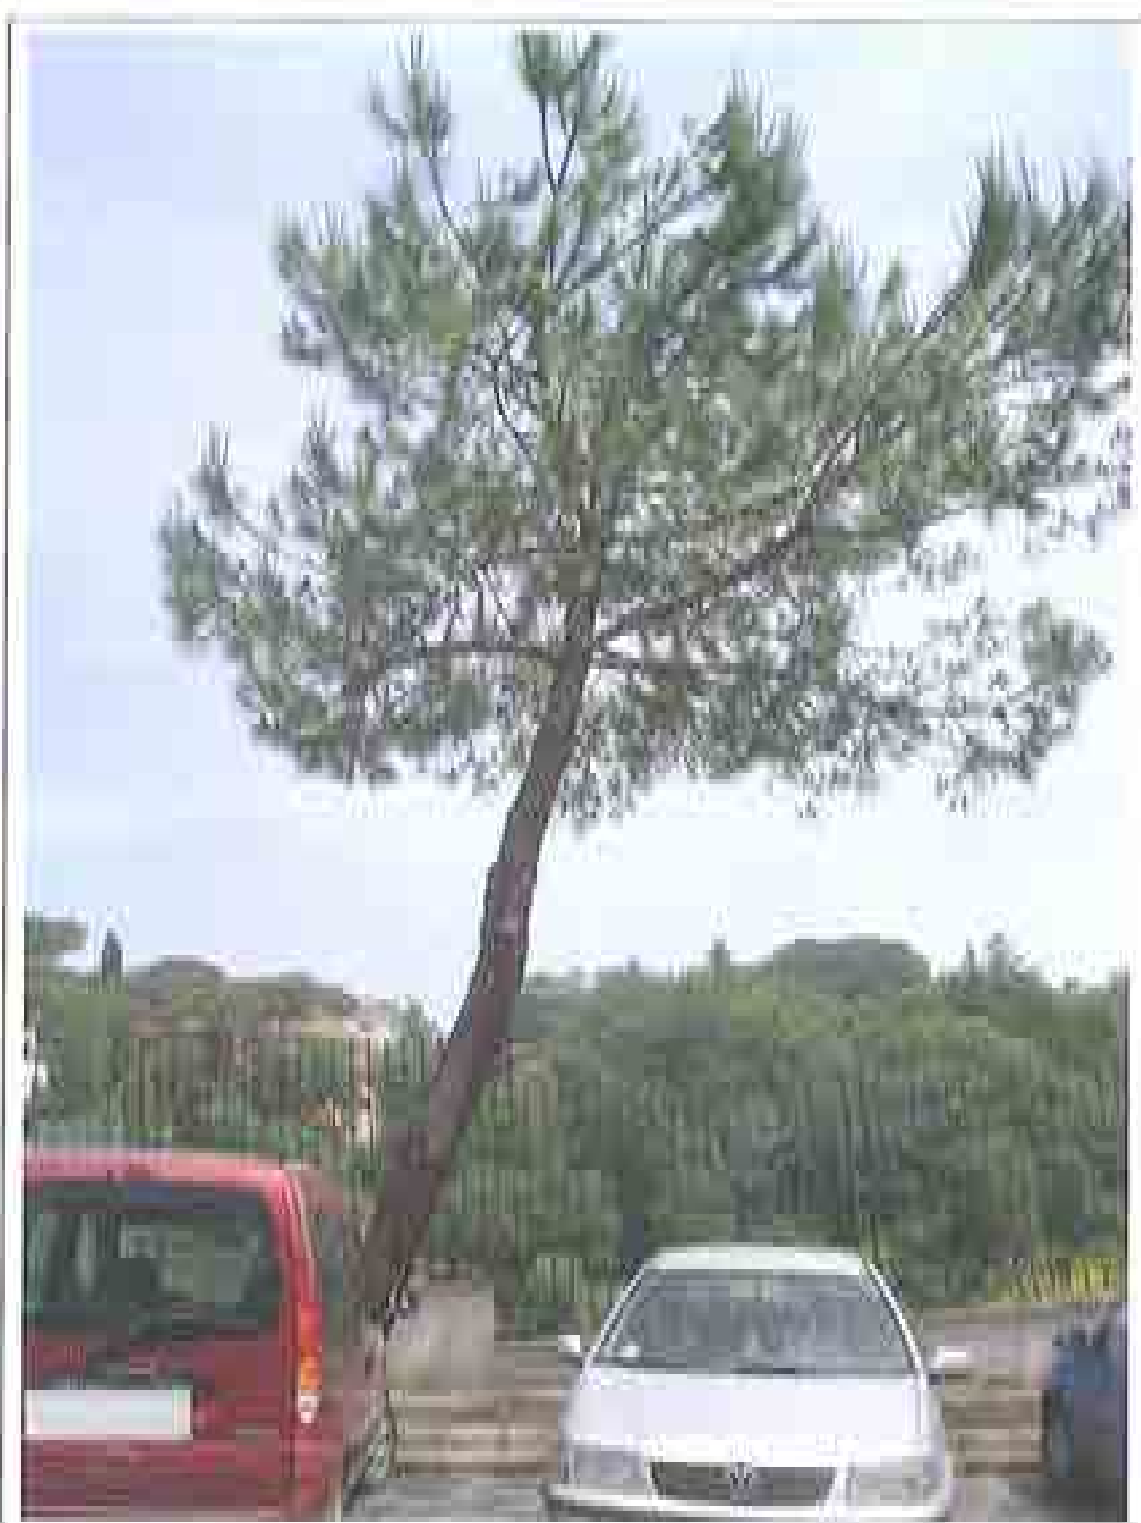
## **Pino domestico 5**

Failure Risk Classification: C

si presenta in condizioni di sviluppo sufficienti

presenta un evidente sbilanciamento del fusto rispetto all'asse verticale

l'asfalto circostante alla zona d'invaso risulta rimosso

potature ordinarie e monitoraggio a scadenza semestrale.

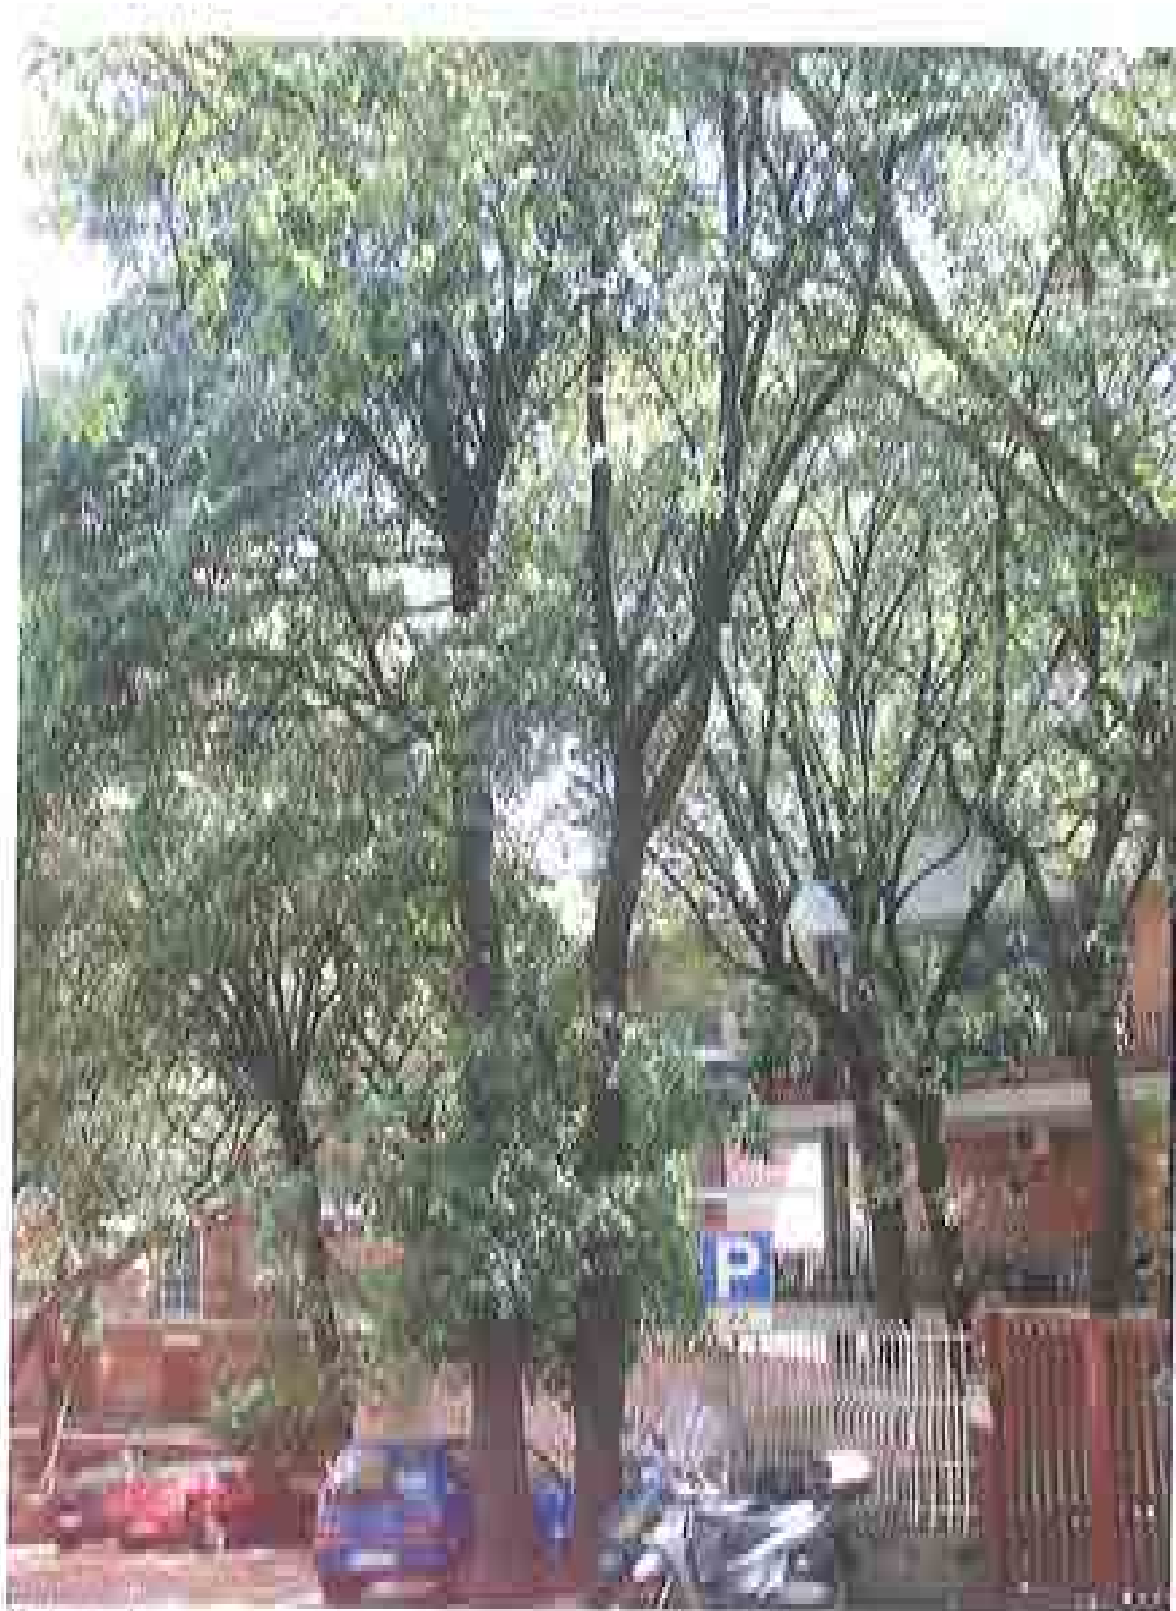
Foto n. 1  
12/01/2014

Si tratta di una ceppaia costituita da n. 3 polloni. Due di essi hanno un'altezza di m. 12-14 ca. ed un diametro medio dei fusti di cm 40 ca. (Foto n. 1). Il terzo ha un'altezza di m. 6 ca. ed un diametro di cm. 15 ca. (Foto n. 2).

potature ordinarie

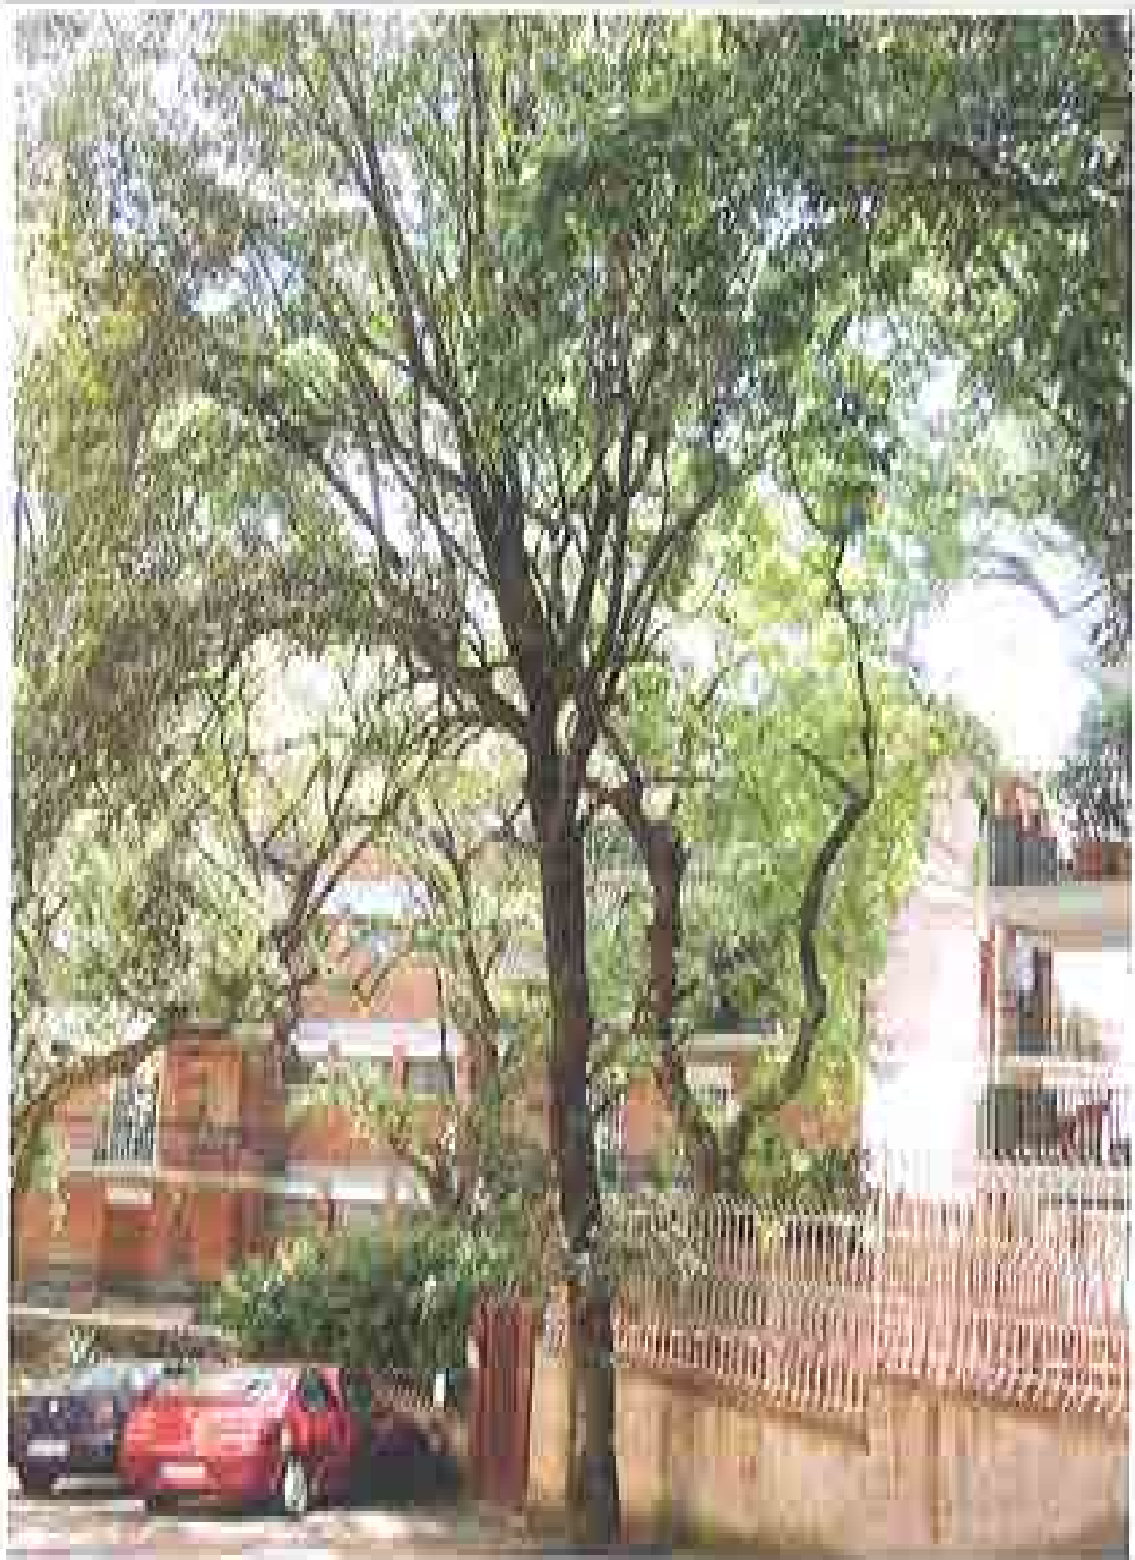
## Leccio 2

Failure Risk Classification: A

si presenta in condizioni di sviluppo normali.

potature ordinarie
