*Consorzio Stradale*  
***Viale Cortina d'Ampezzo e***  
***Diramazioni***

**PATRIMONIO VEGETATIVO ARBOREO**

*Schede alberi*

**PARTE 1**

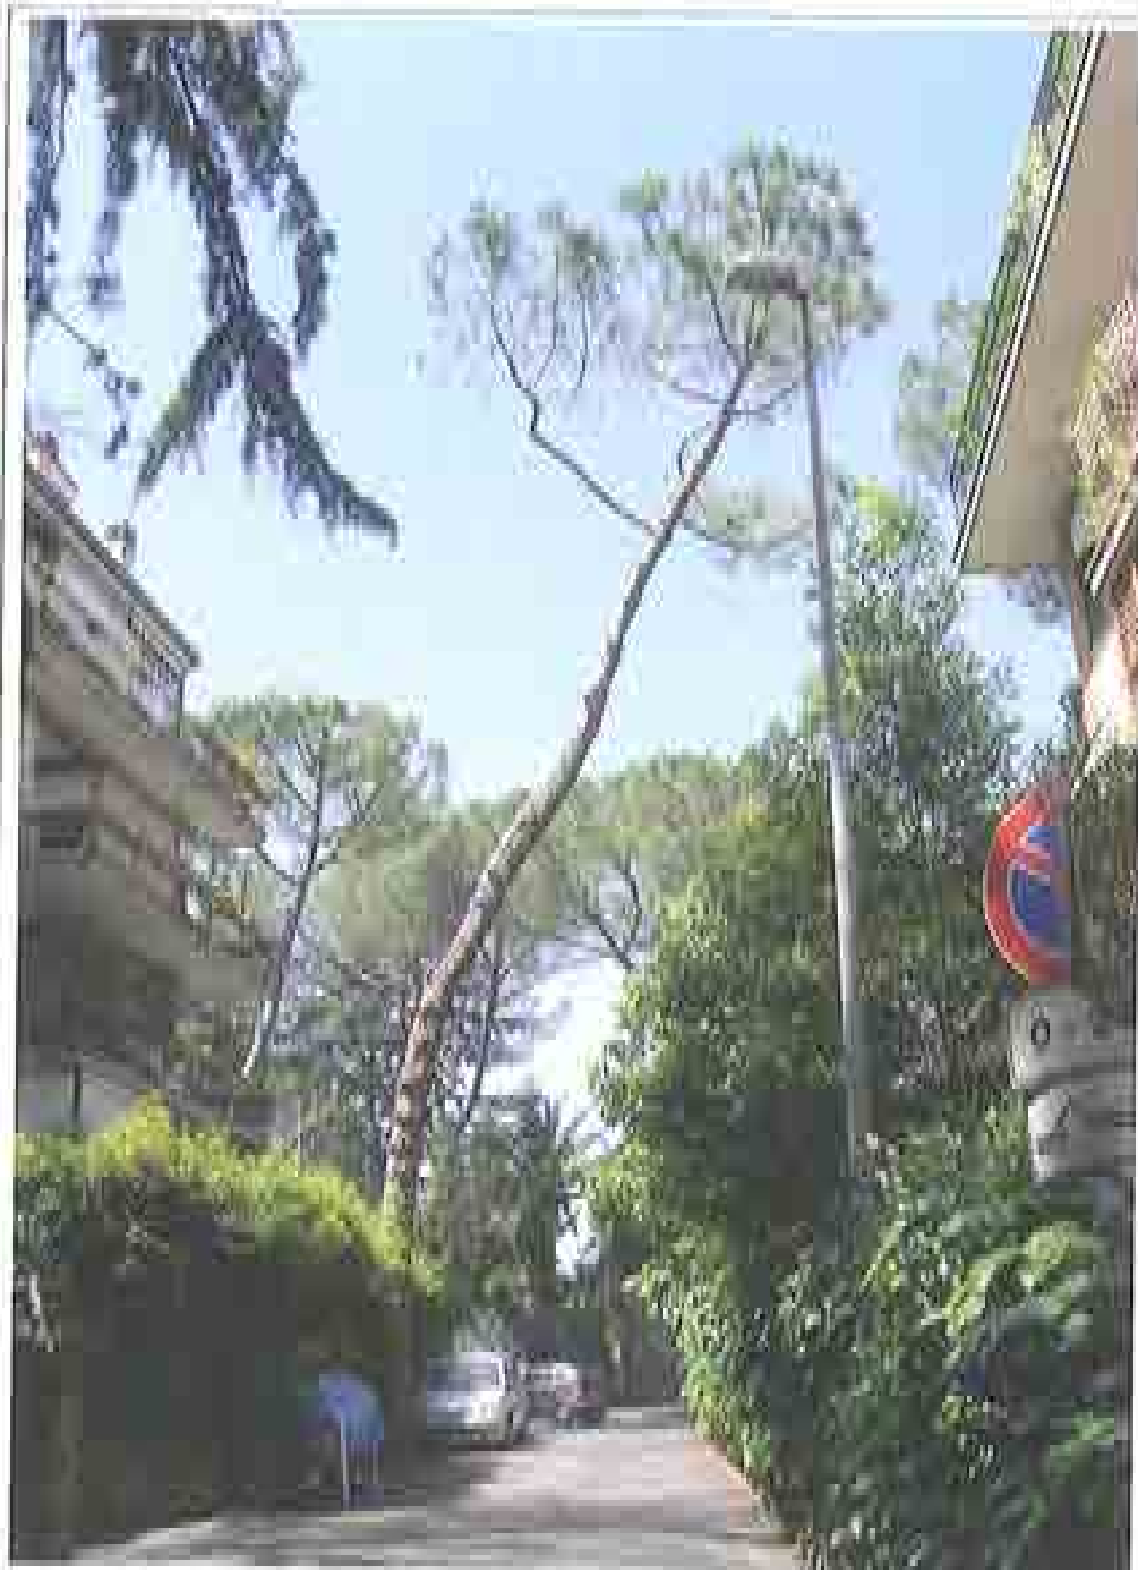
# Pino domestico 1

Failure Risk Classification: C-D

scarso sviluppo della chioma, presenta un tumore basale

fortemente inclinato, curvatura del fusto a partire da un terzo dell'altezza, il soggetto è flessso verso la sede stradale e verso il condominio prospiciente.

non sono visibili danni ai vicini manufatti, mentre nella zona circostante l'invaso l'asfalto della sede stradale risulta lievemente rimosso. E' presente in prossimità della pianta un pozzetto d'ispezione dell'acqua.

La pianta deve essere necessariamente ancorata o sostituita vista la sua predisposizione a rotture e cedimenti (monitoraggio semestrale)

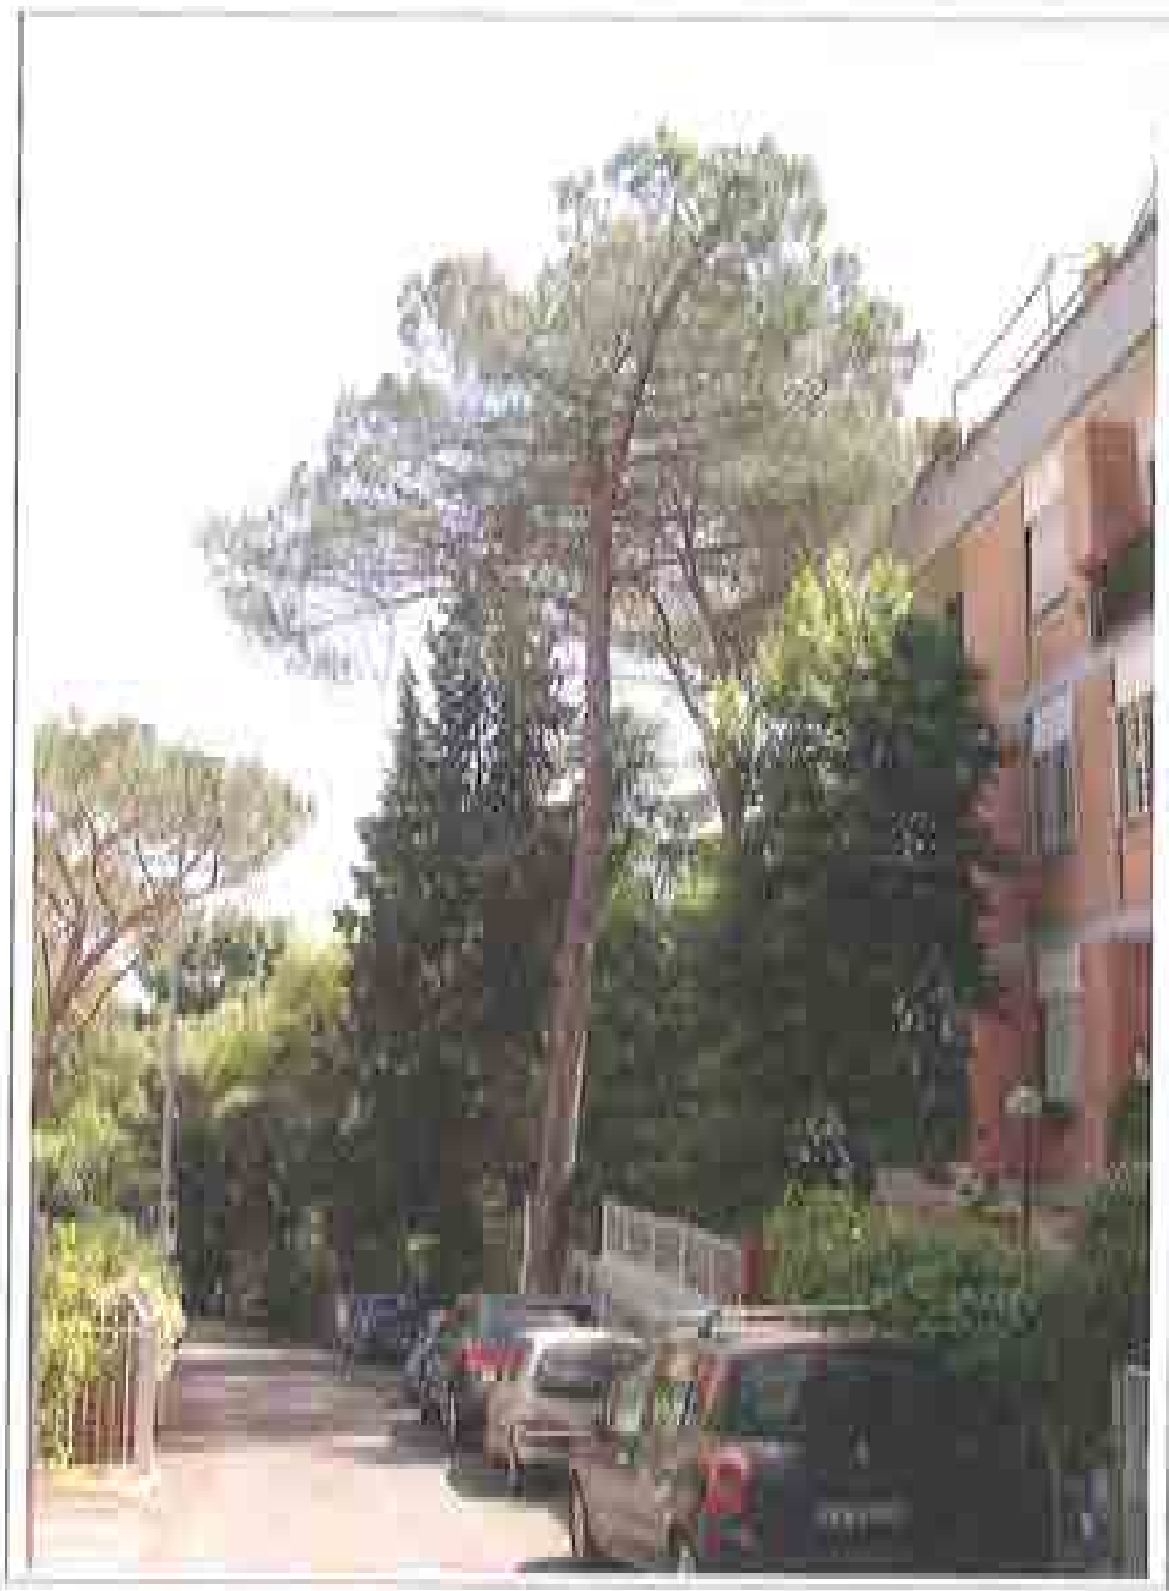
## **Pino domestico 2**

Categoria statica Failure Risk Classification: B

Si presenta in condizioni di sviluppo normali, presenta un tumore basale

Il soggetto arboreo è lievemente inclinato verso il condominio adiacente, la pianta va sottoposta a monitoraggio annuale.

non sono visibili danni ai manufatti circostanti, mentre nella zona circostante l'invaso l'asfalto della sede stradale risulta lievemente rimosso.

La pianta deve essere sottoposta a potature ordinarie.

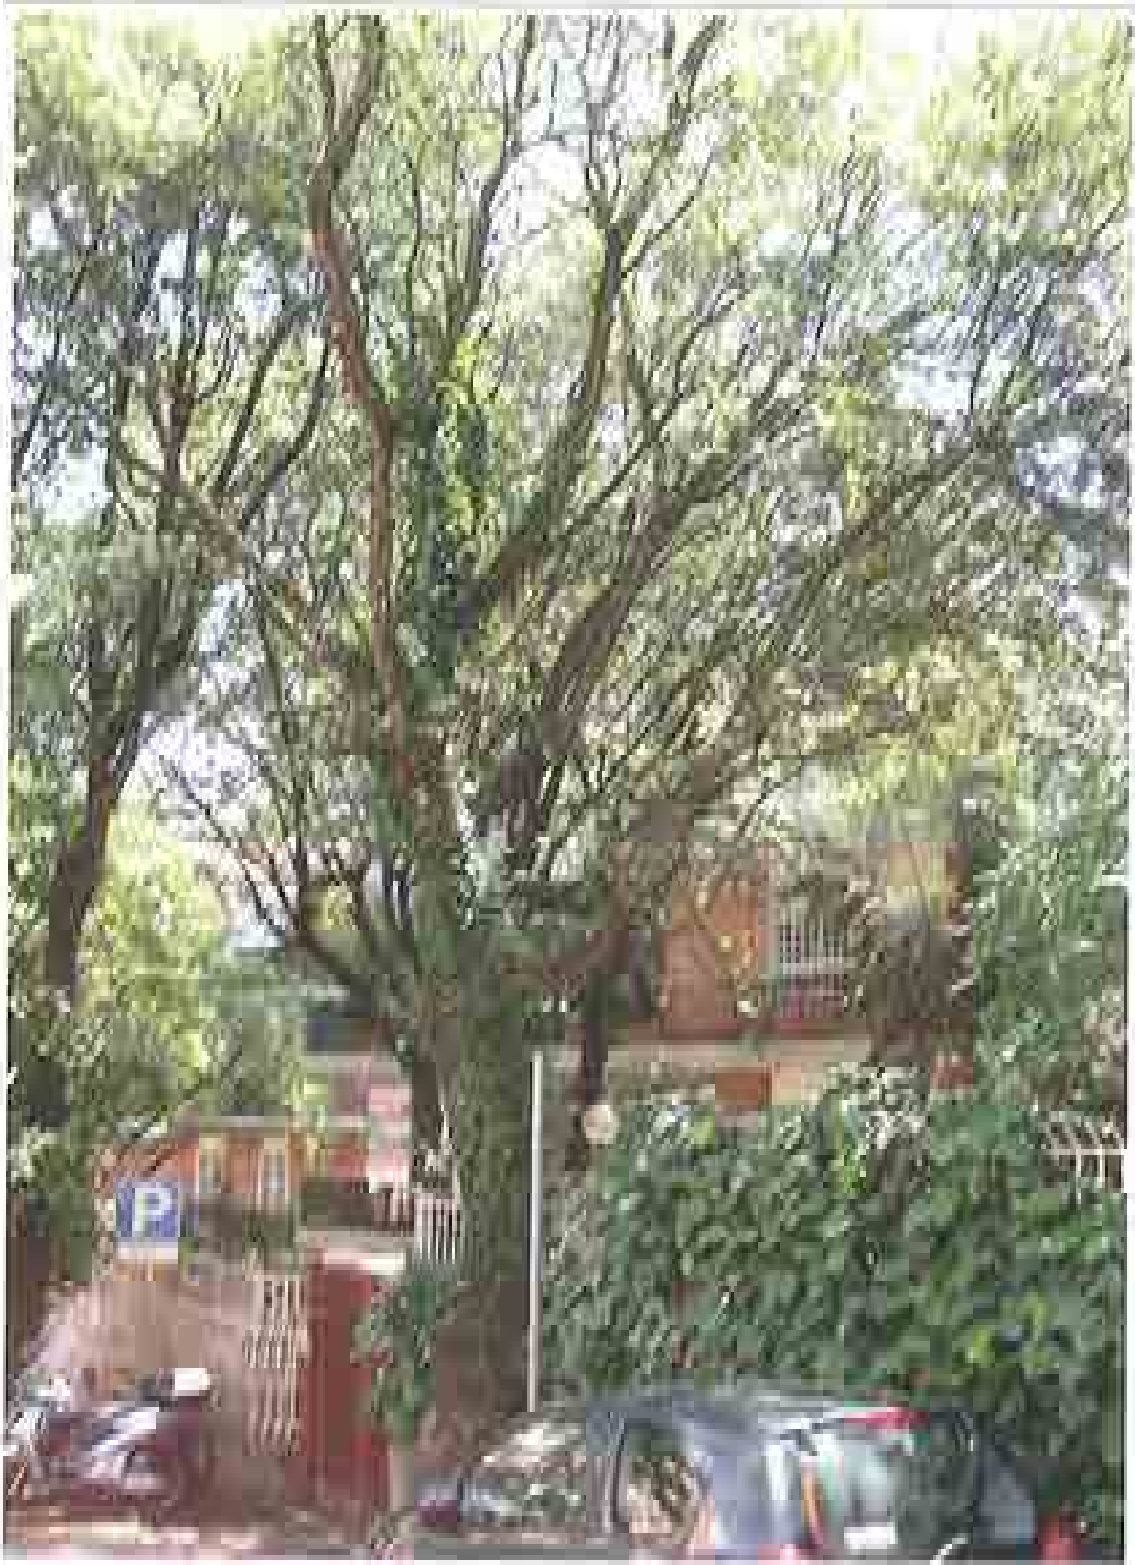
# Sughera 1

Categoria statica Failure Risk Classification: A

condizioni di sviluppo normali.

potature ordinarie

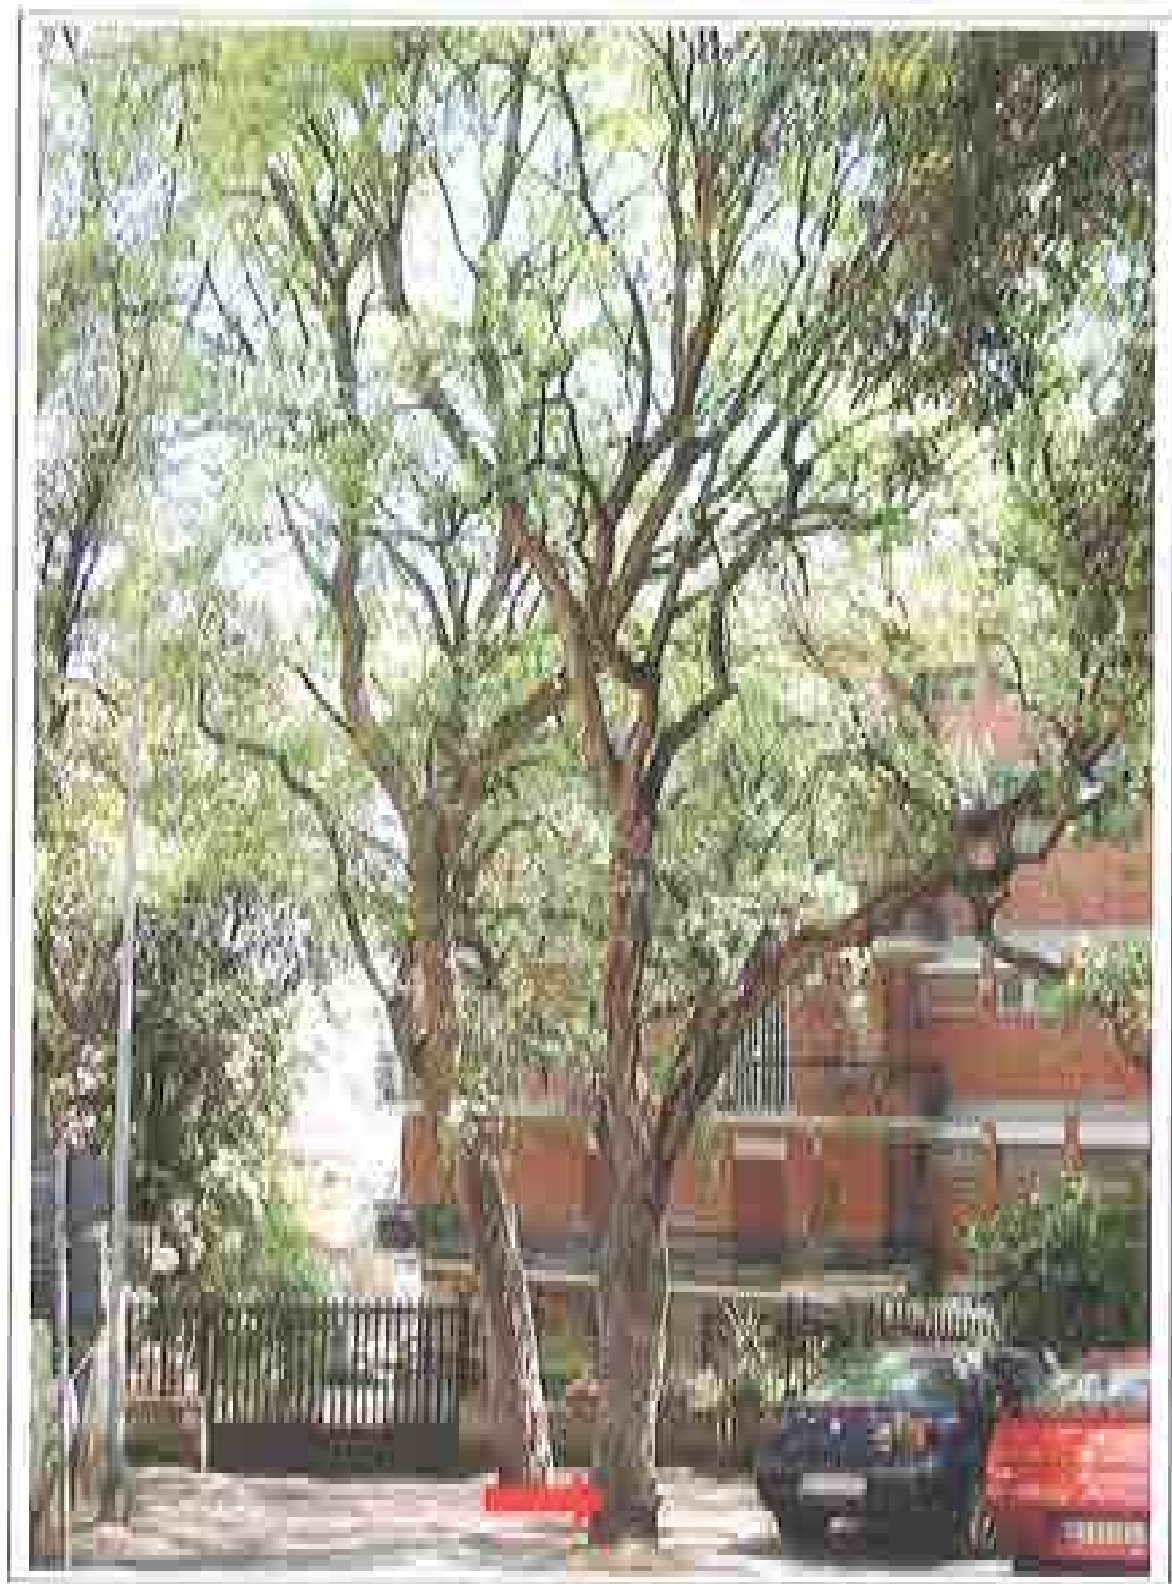
# Sughera 2

Failure Risk Classification: A

potature ordinarie

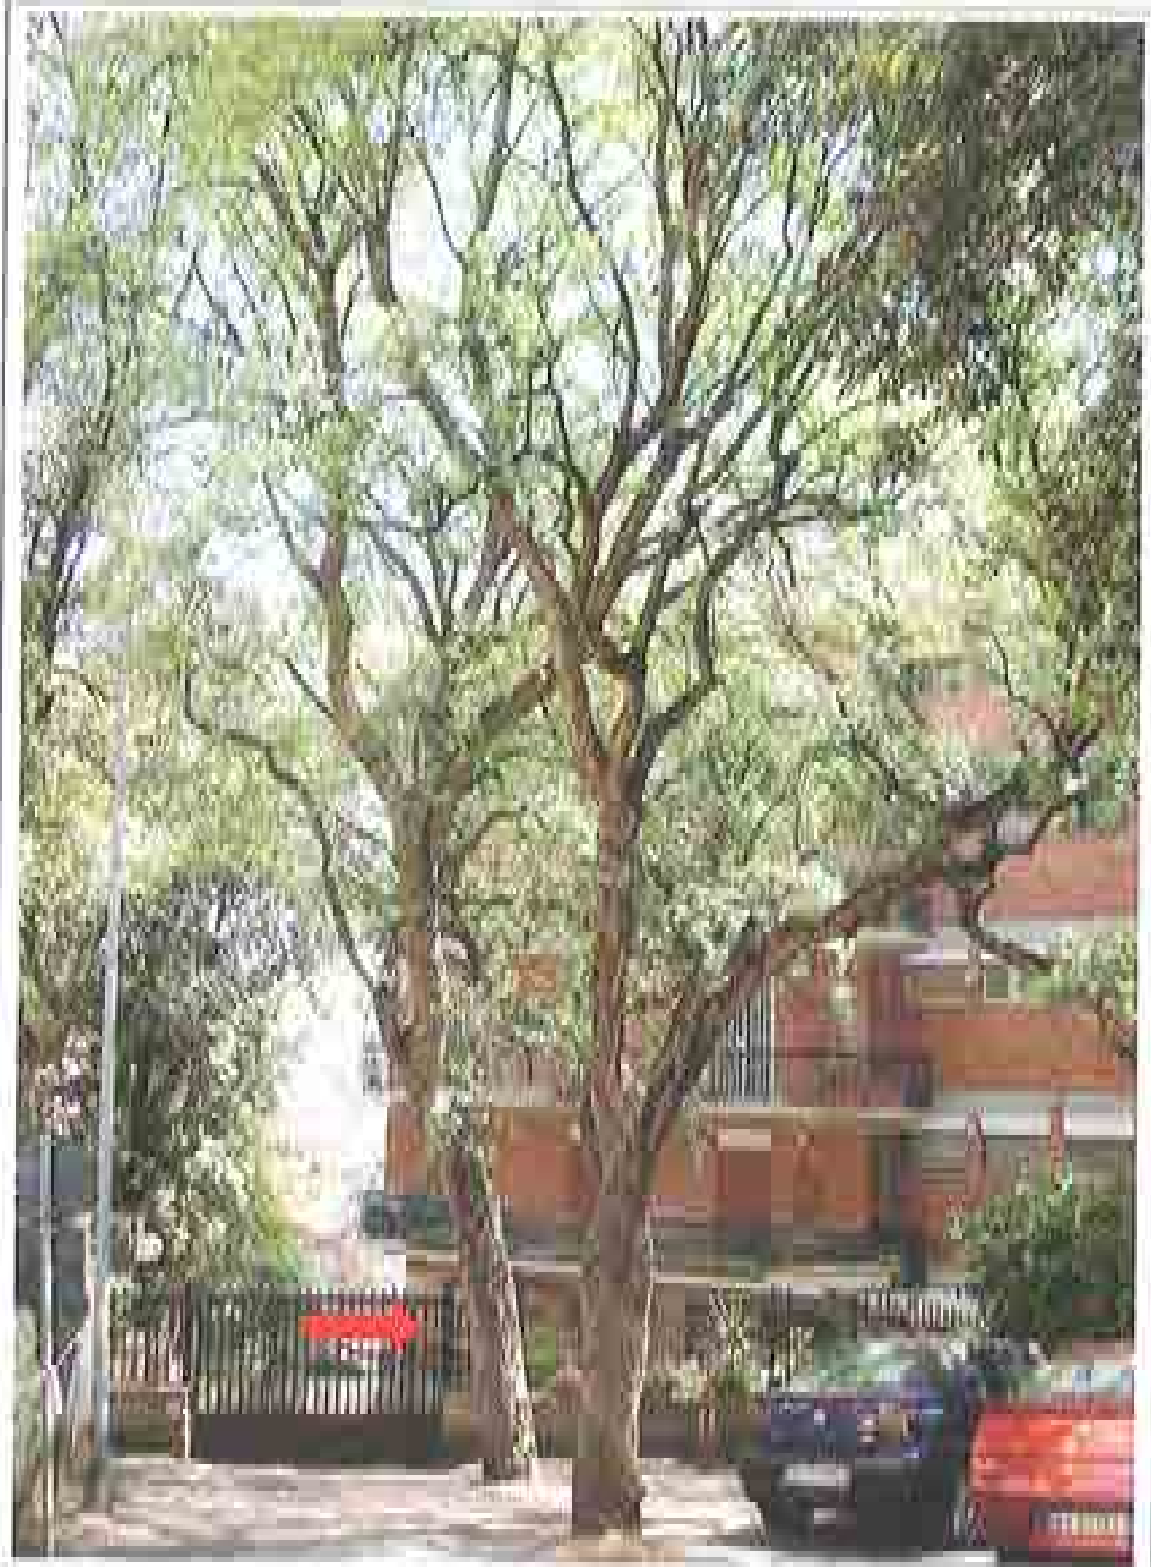
## Sughera 3

Failure Risk Classification: A

potature ordinarie
