*Consorzio Stradale*  
***Viale Cortina d'Ampezzo e***  
***Lirramazioni***

**PATRIMONIO VEGETATIVO ARBOREO**

*Schede alberi*

**PARTE 2**

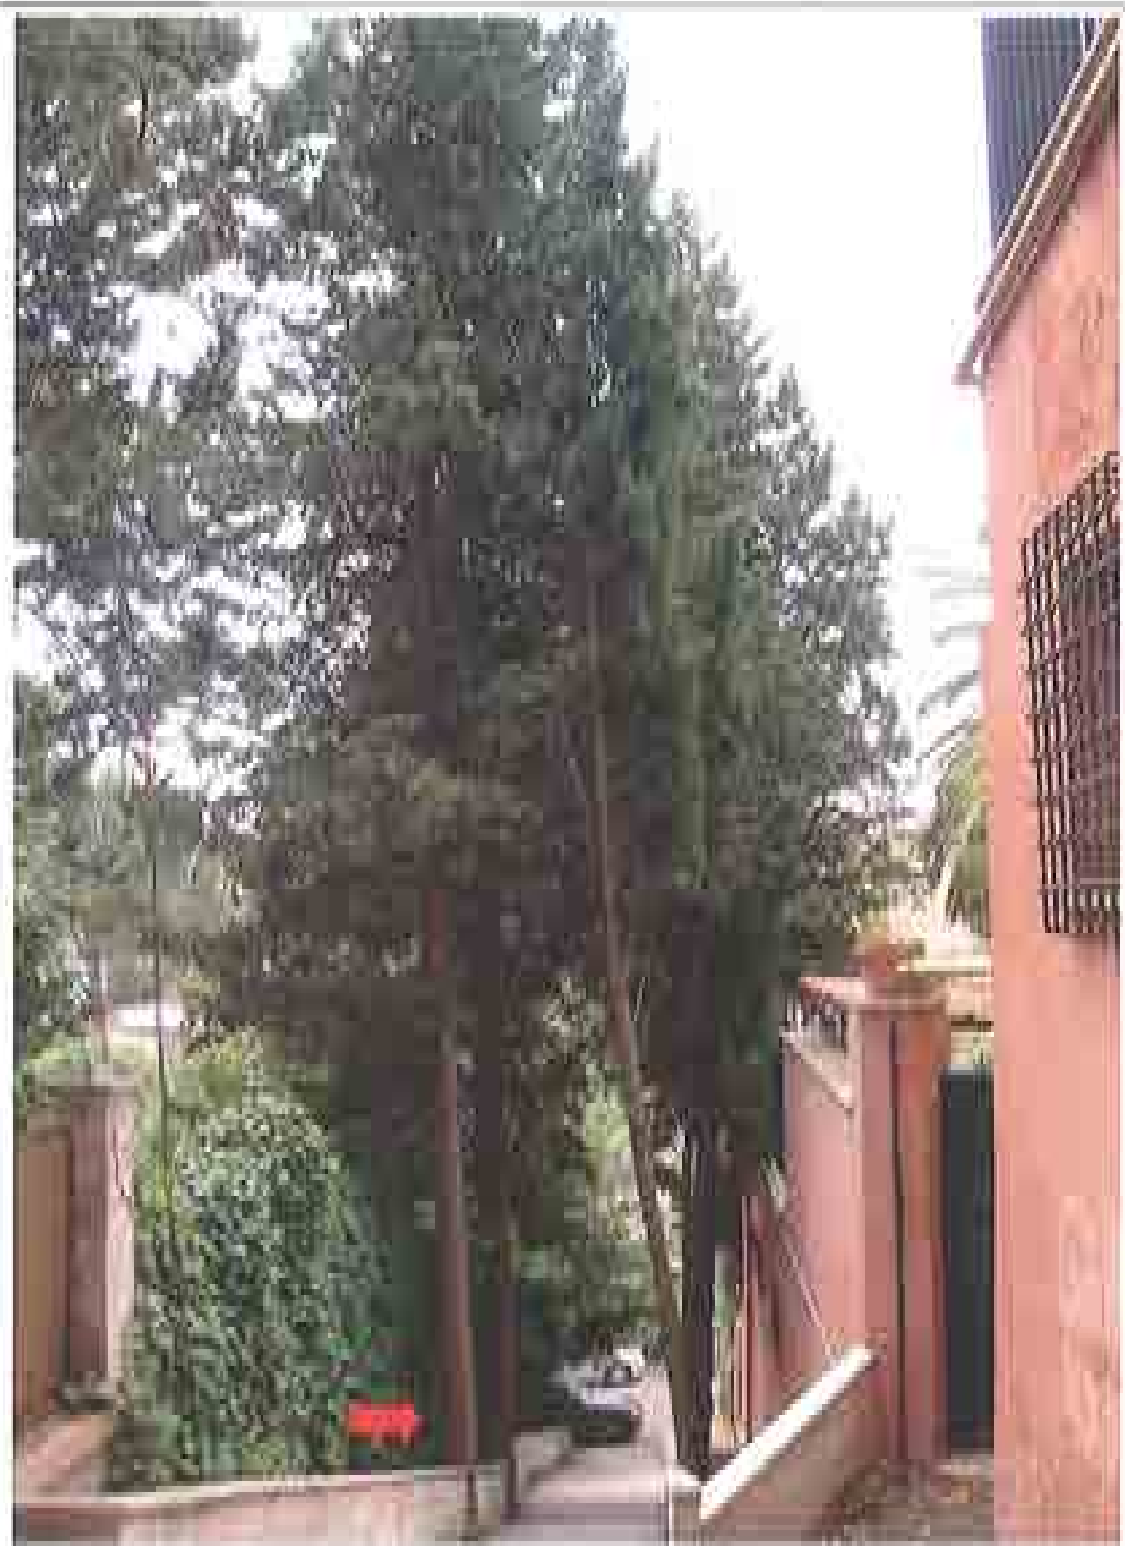
# Cipresso 1

si presenta in condizioni di sviluppo scarse con chioma in accrescimento disarmonico a causa della competizione fototropica intraspecifica con i soggetti arborei vicini

potature ordinarie

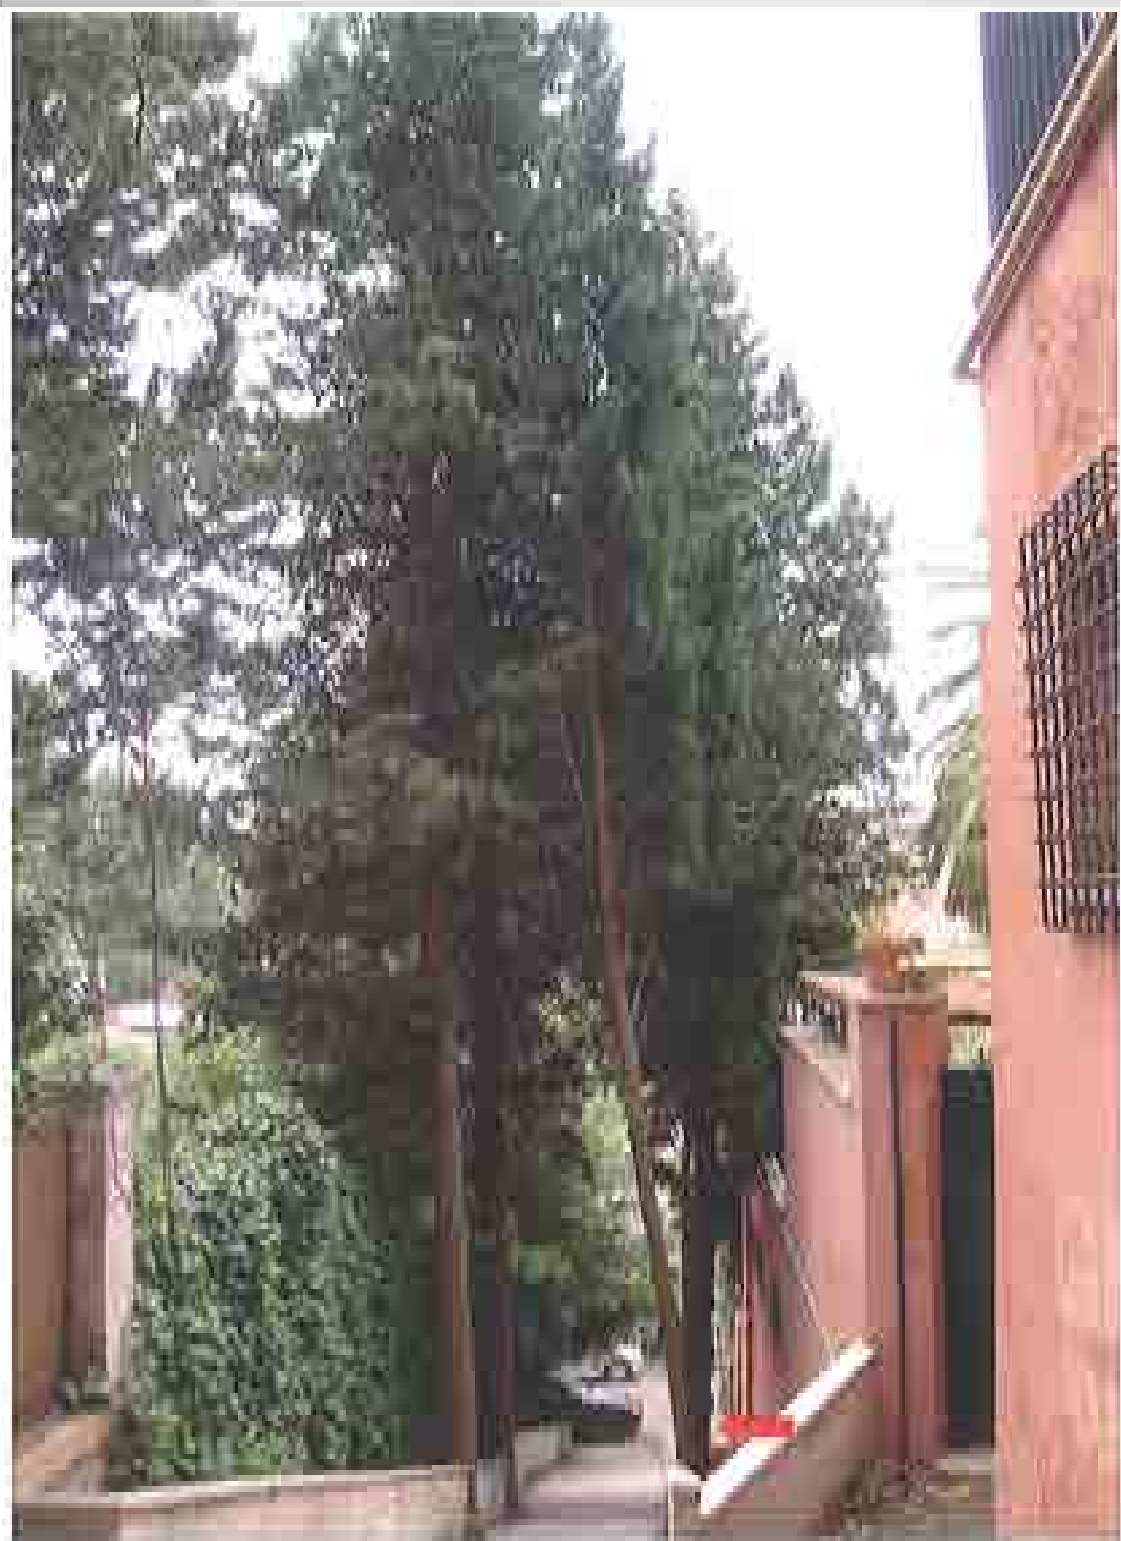
# Cipresso 2

si presenta in condizioni di sviluppo scarse con chioma in accrescimento disarmonico a causa della competizione fototropica intraspecifica con i soggetti arborei contigui

la pianta è leggermente inclinata verso l'adiacente muretto perimetrale della scalinata

potature ordinarie e monitoraggio annuale

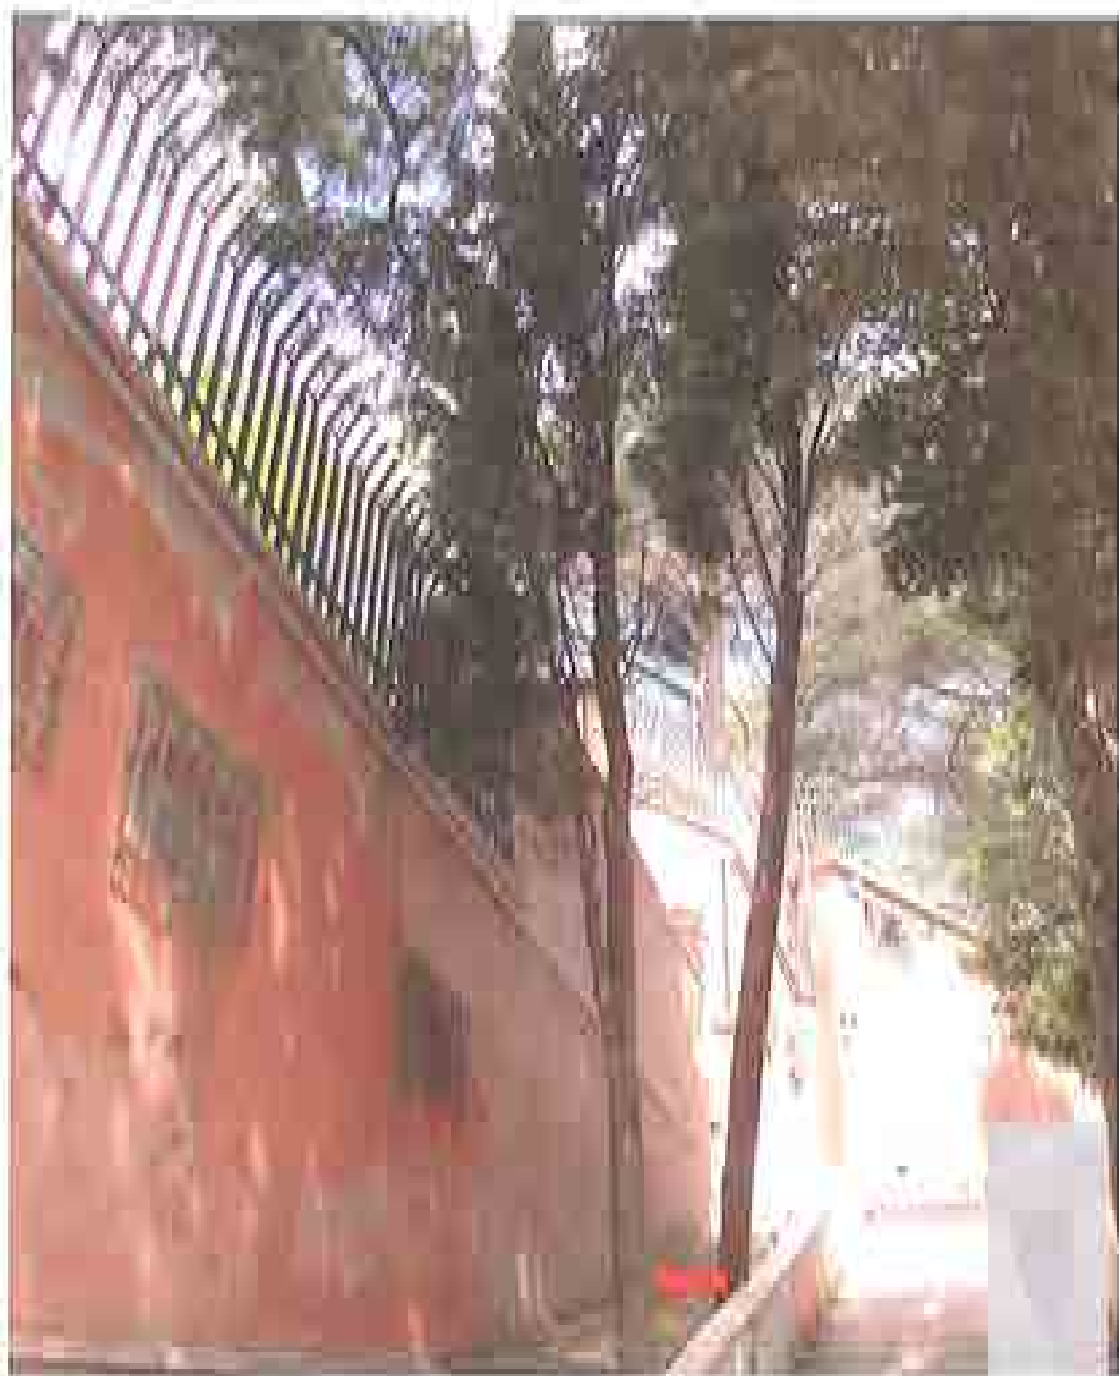
# Cipresso 3

si presenta in condizioni di sviluppo scarse con chioma in accrescimento disarmonico a causa della competizione fototropica intraspecifica con i soggetti arborei vicini

la pianta è leggermente inclinata verso l'adiacente muretto perimetrale della scalinata

potature ordinarie e monitoraggio annuale

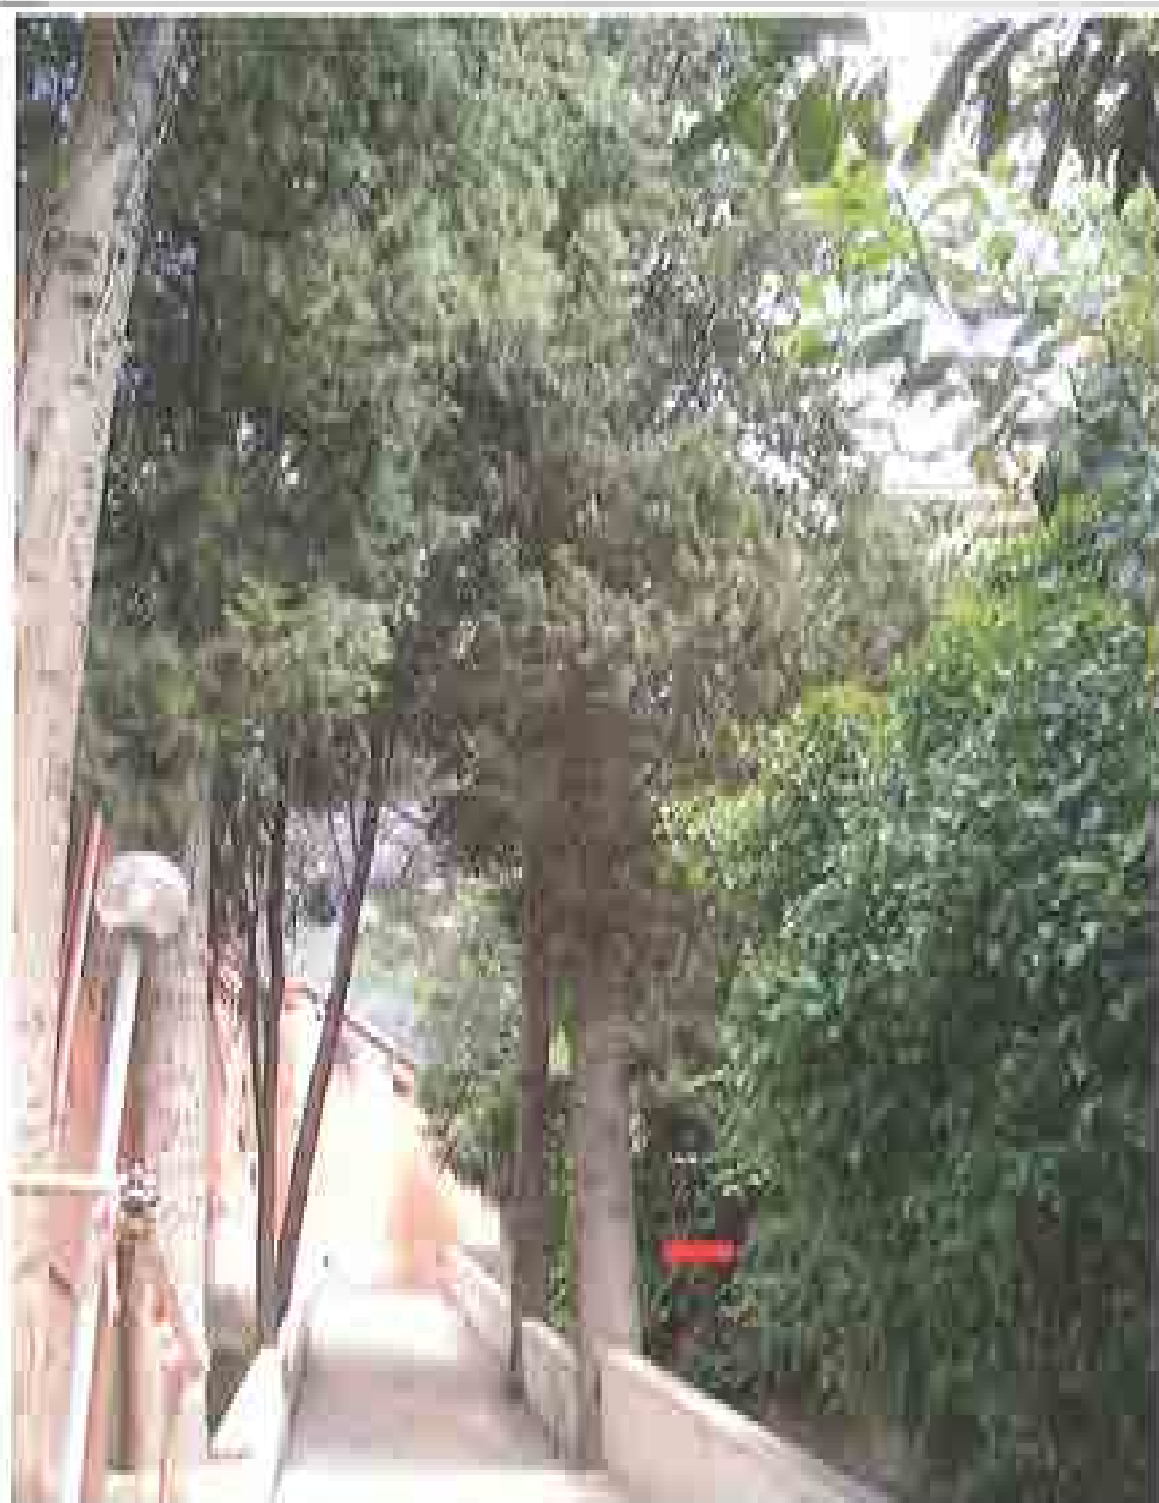
# Cipresso 4

si presenta in condizioni di sviluppo sufficienti con chioma in accrescimento disarmonico a causa della competizione fototropica intraspecifica con i soggetti arborei adiacenti

potature ordinarie e monitoraggio annuale

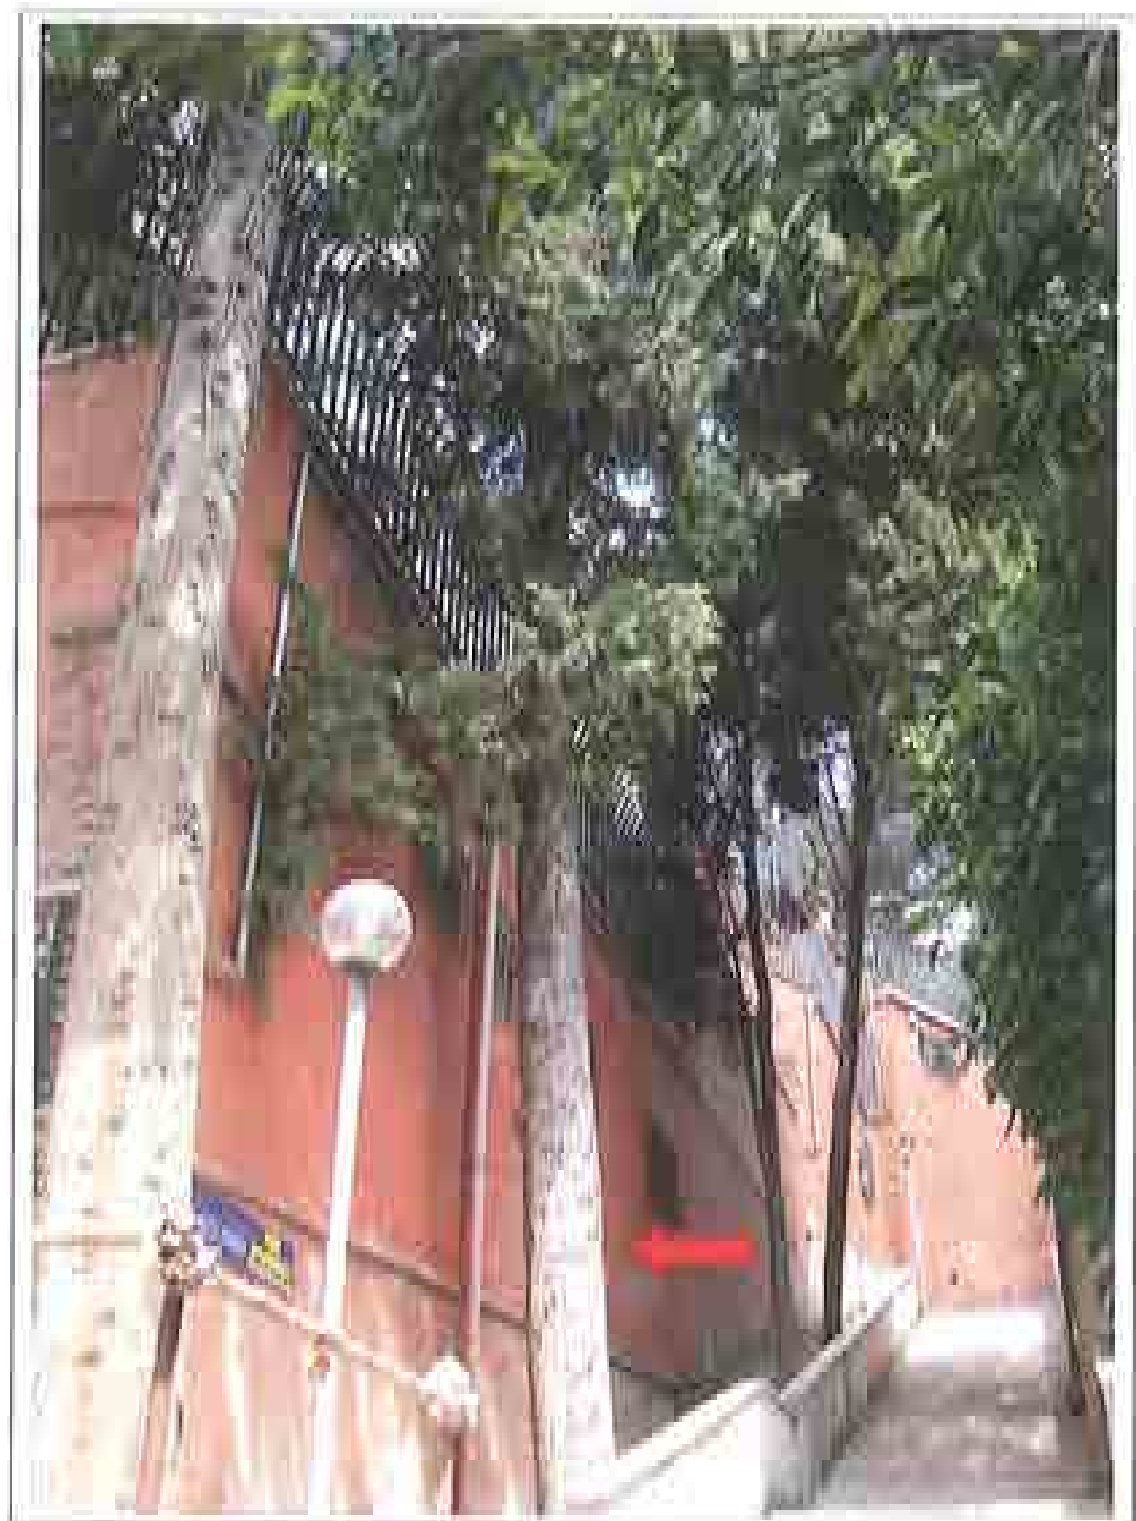
# Cipresso 5

si presenta in condizioni di sviluppo sufficienti con chioma in parziale accrescimento disarmonico per la competizione fototropica intraspecifica con i soggetti arborei vicini

potature ordinarie e monitoraggio annuale

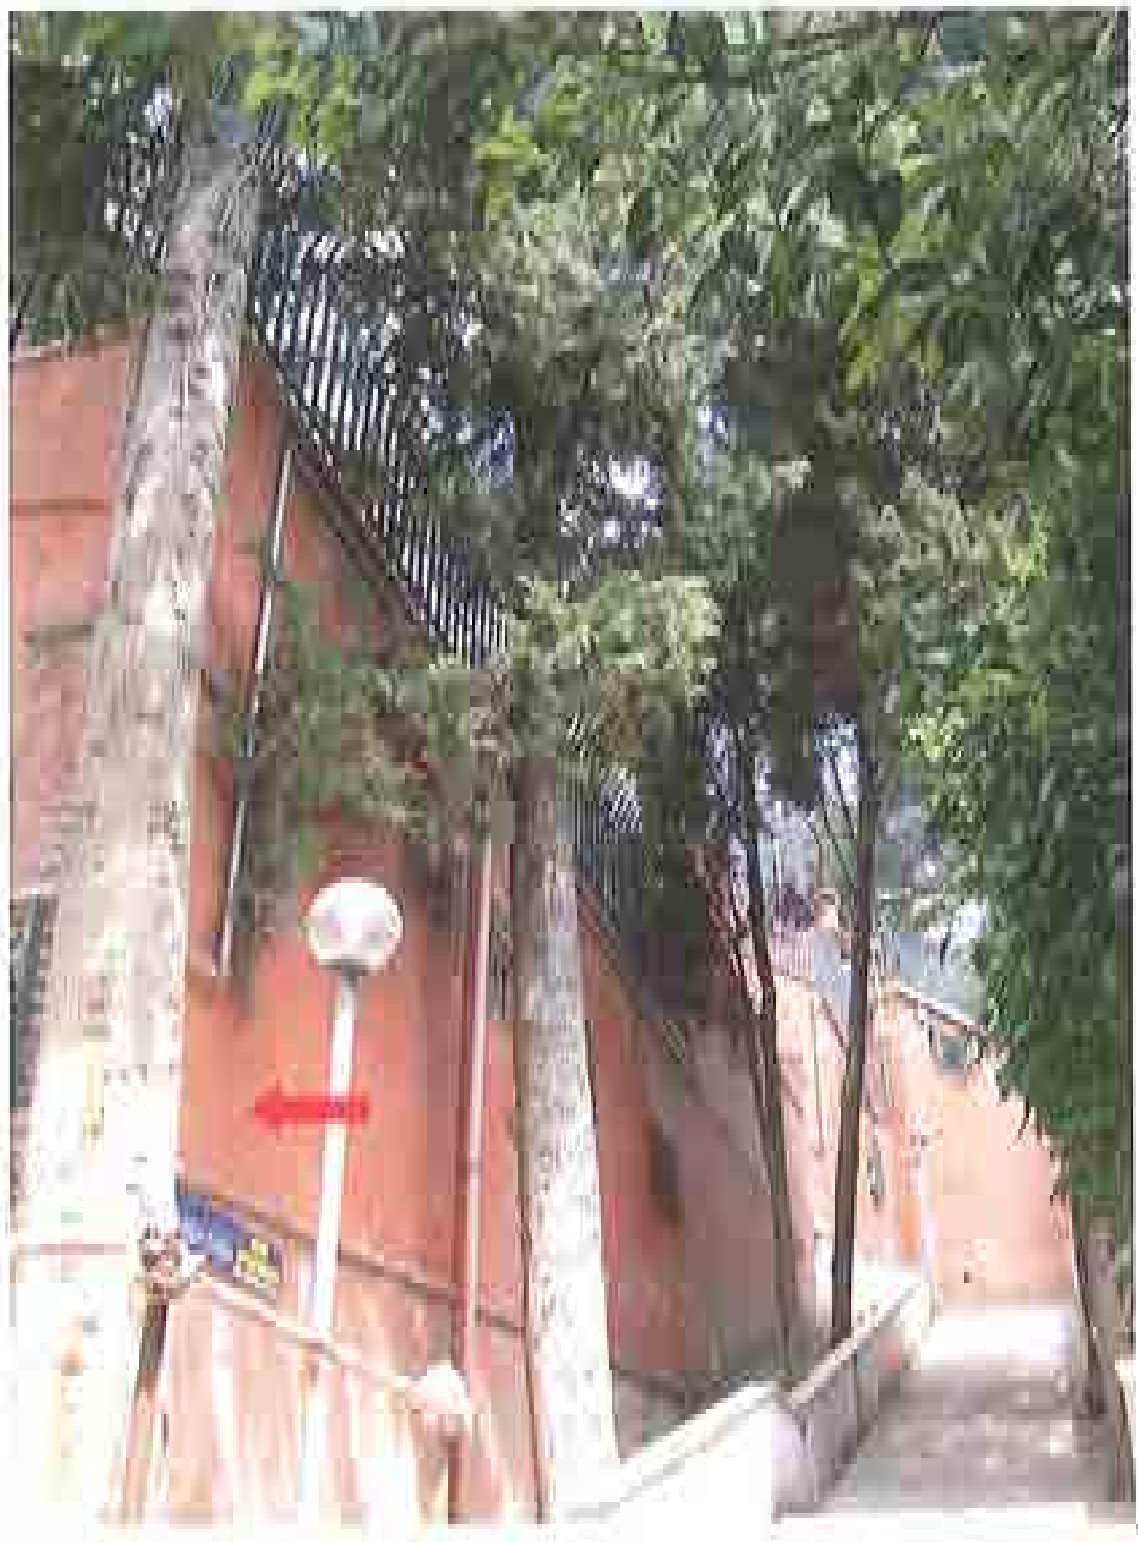
# Cipresso 6

si presenta in condizioni di sviluppo sufficienti con chioma in parziale accrescimento disarmonico per la competizione fototropica intraspecifica con i soggetti arborei vicini

potature ordinarie e monitoraggio

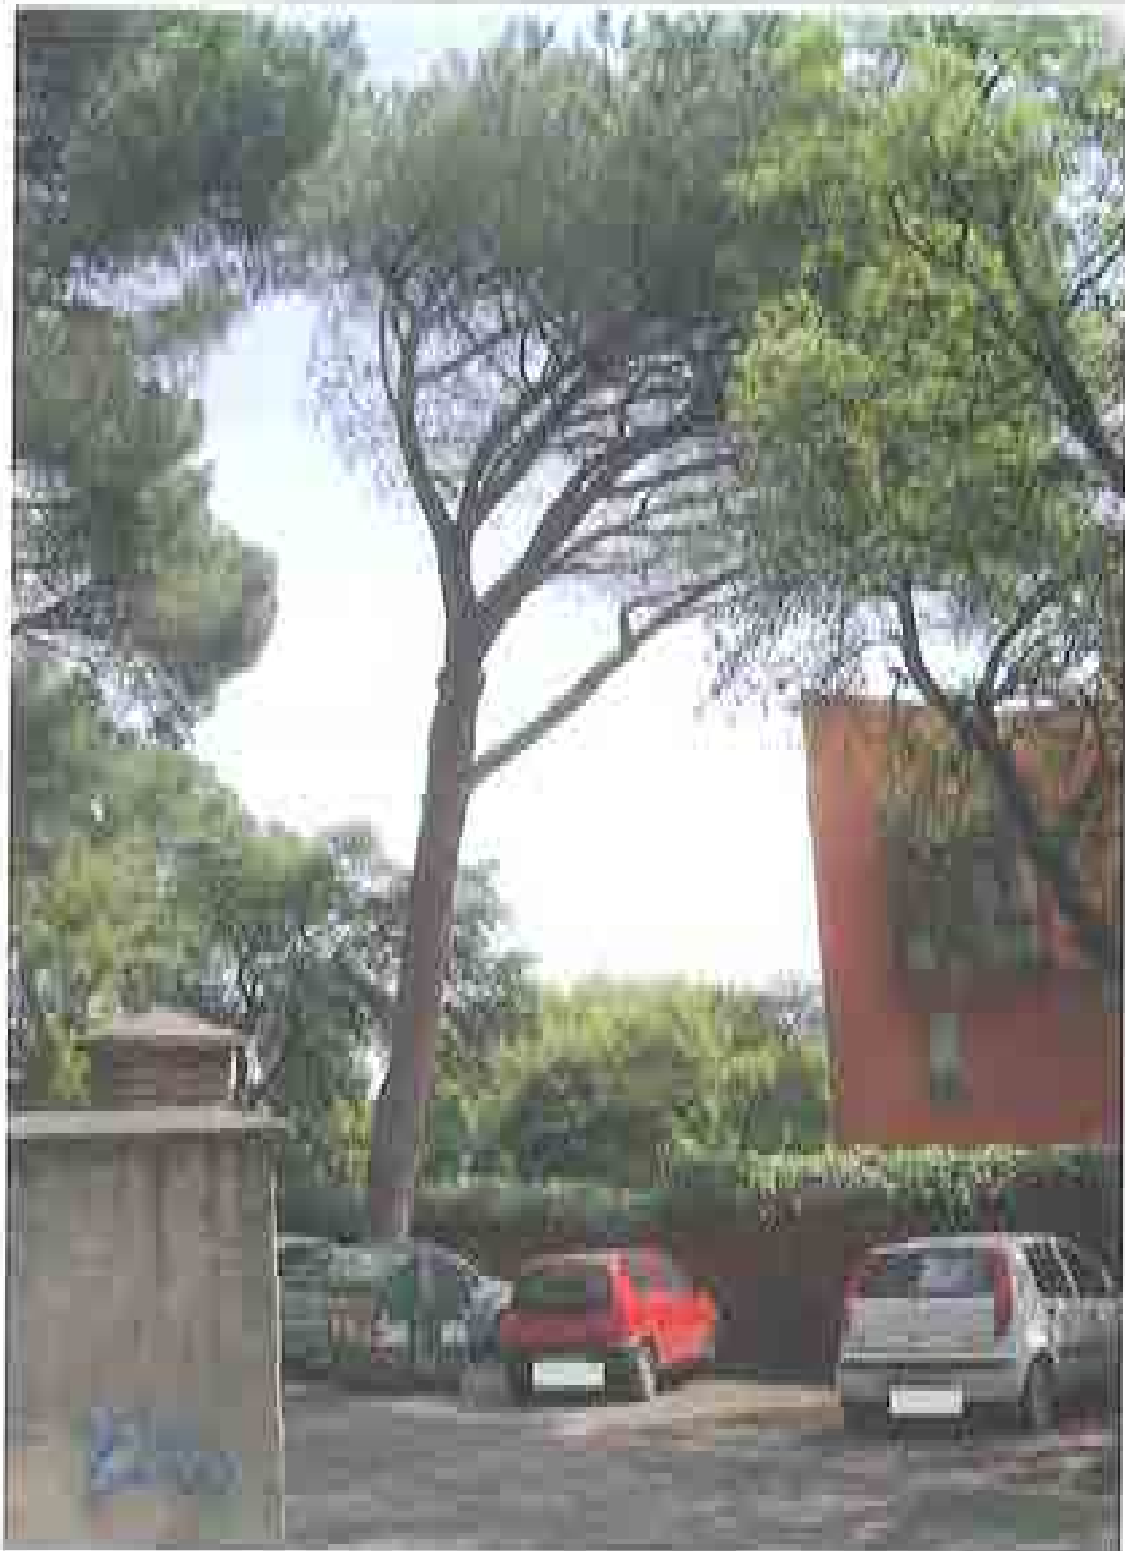
# Pino domestico 1

lievemente inclinato verso il muro perimetrale del condominio adiacente, presenta uno sviluppo asimmetrico della chioma

non sono visibili danni ai manufatti circostanti, mentre nella zona circostante l'invaso l'asfalto della sede stradale risulta lievemente rimosso. E' presente in prossimità della pianta un pozzetto d'ispezione dell'acqua.

eseguire potature ordinarie e monitoraggio della stabilità annuale

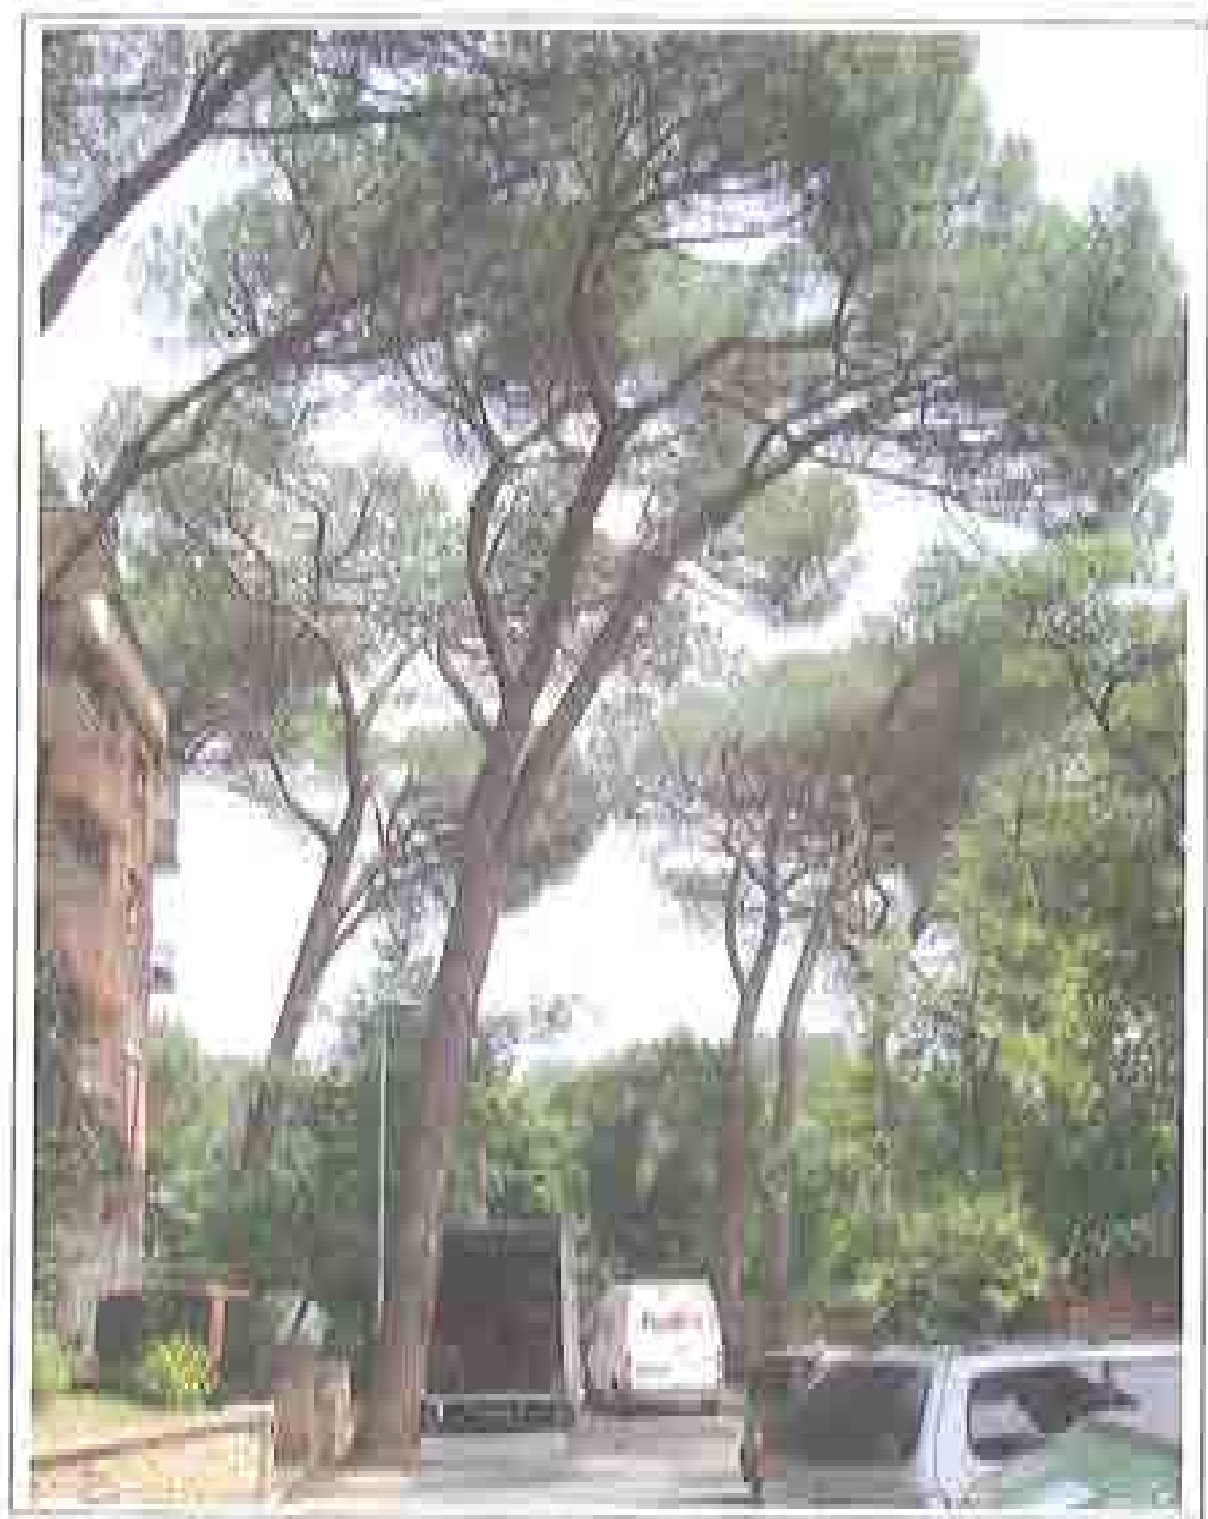
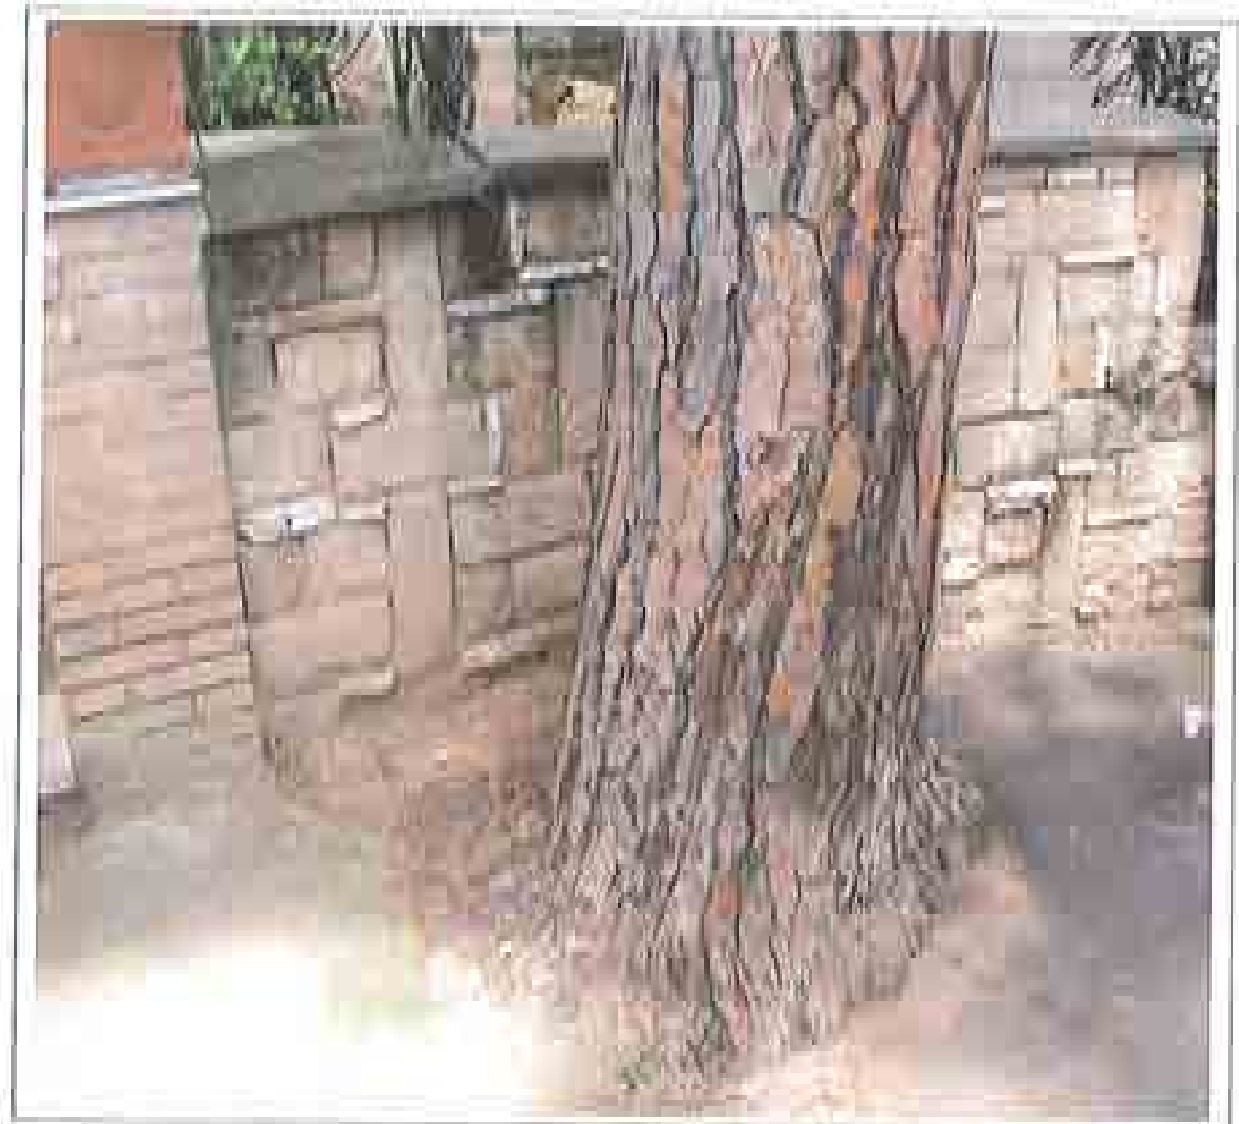
## Pino domestico 2

si presenta in condizioni di sviluppo appena sufficienti, la chioma ha una massa vegetativa ridotta

la pianta è sbilanciata verso la sede stradale adiacente

è visibile la rottura del muro di cinta perimetrale del condominio sito al civico n. 75, inoltre al lato opposto rispetto a quello dello sbilanciamento sono visibili in superficie gli apparati radicali.

eseguire potature ordinarie e monitorare la pianta con scadenza semestrale, eventuale ancoraggio del Pino

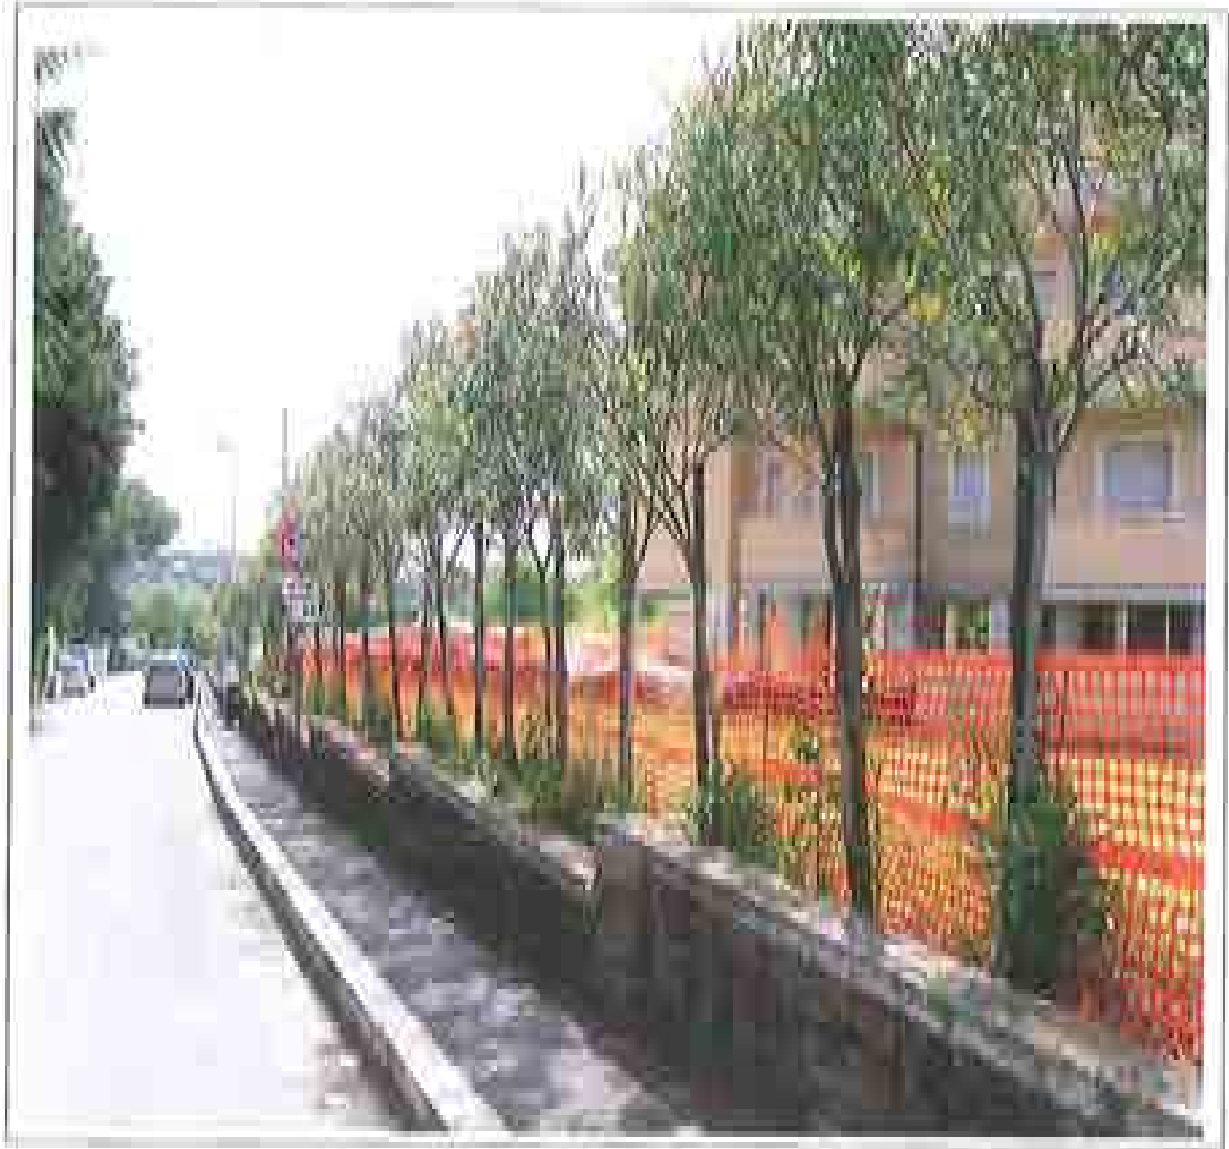
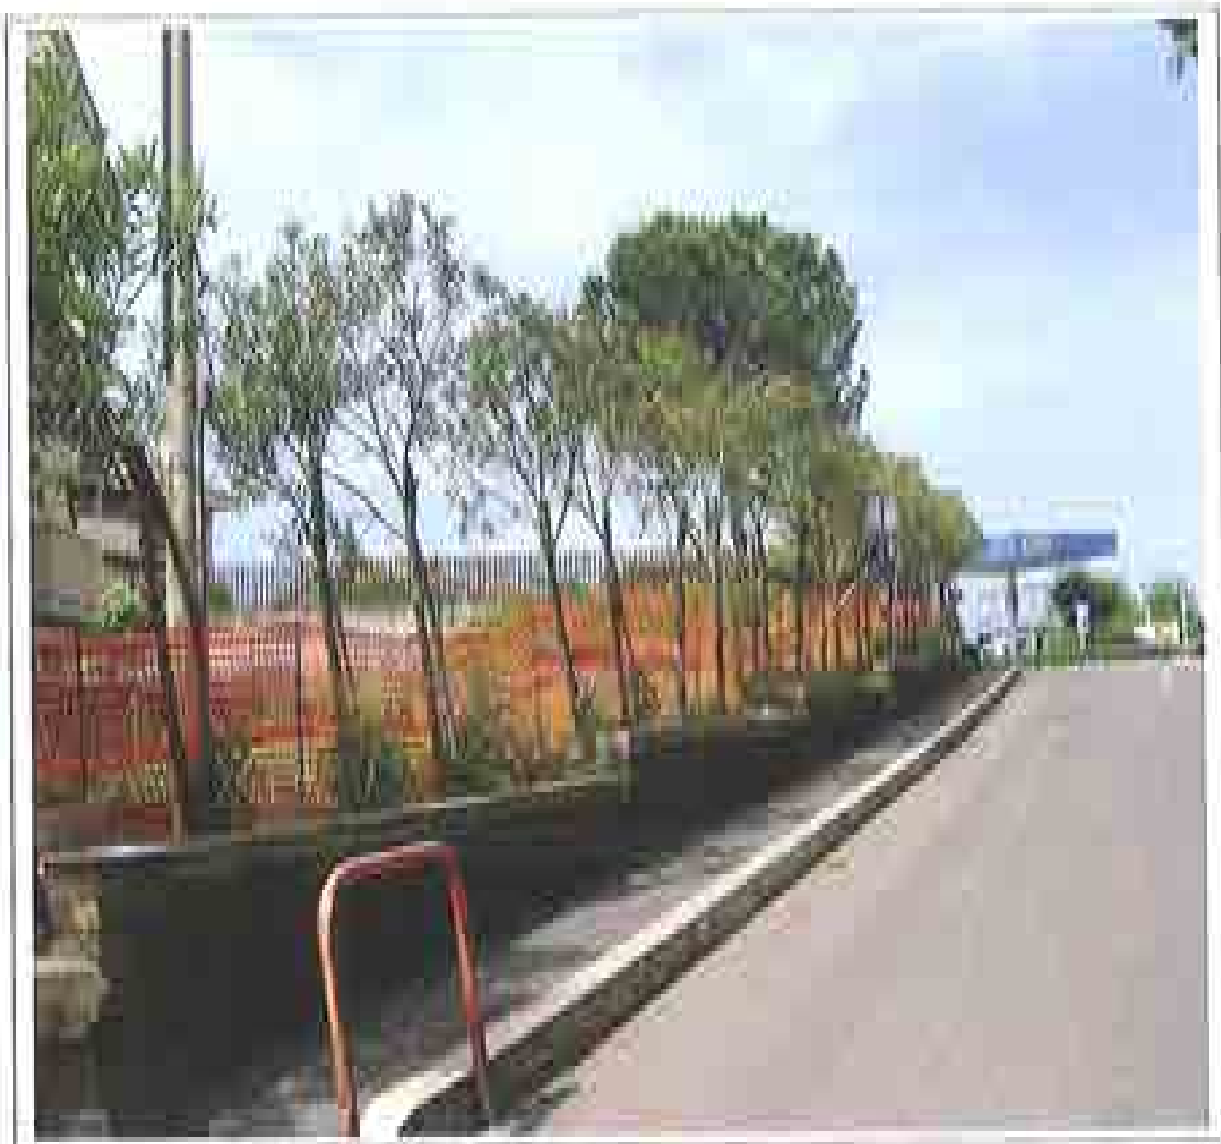
# **Oleandro n. 1 a 32**

eseguire potature ordinarie per il corretto accrescimento e controllare la legatura della pianta al rispettivo il tutore. La pianta n. 19 è inclinata rispetto all'asse verticale e pertanto andrà ristabilita la corretta posizione d'accrescimento.

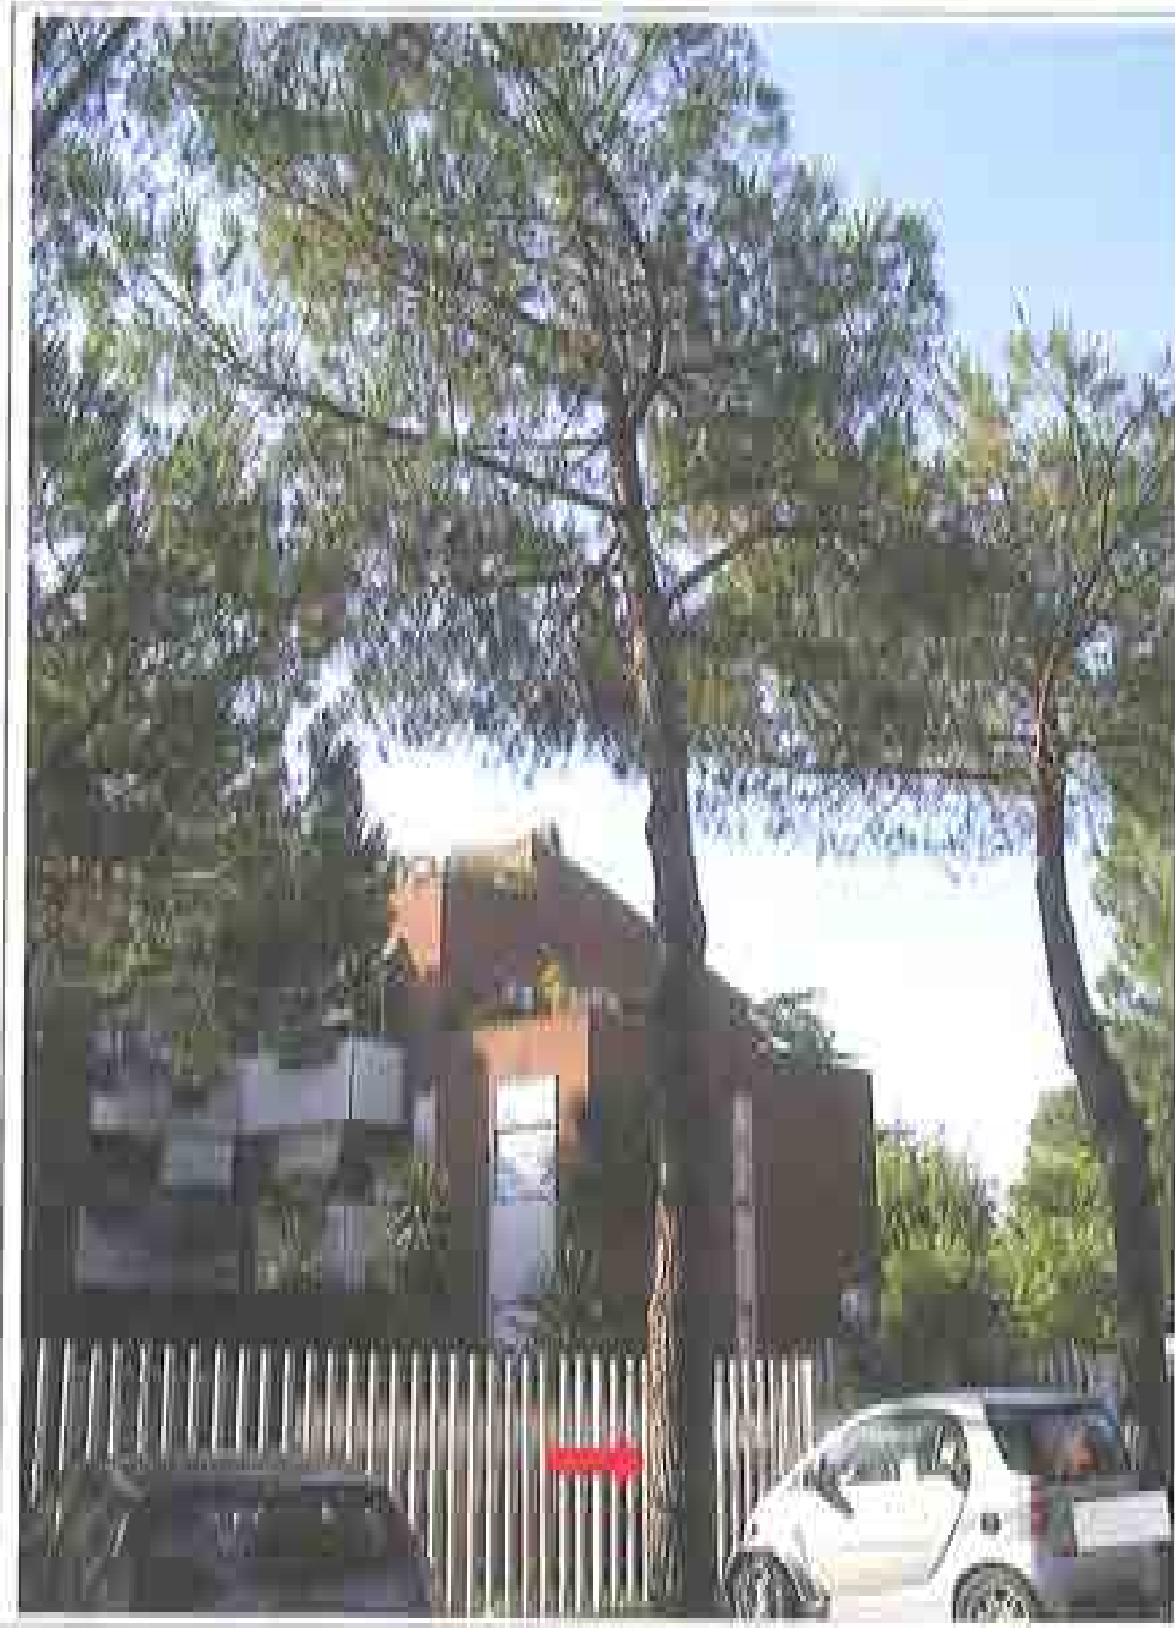
## Pino domestico 14

l'asfalto circostante la zona di pertinenza della pianta è  
visibilmente lesionato con affioramento dell'apparato radicale  
al di sopra del livello della sede stradale

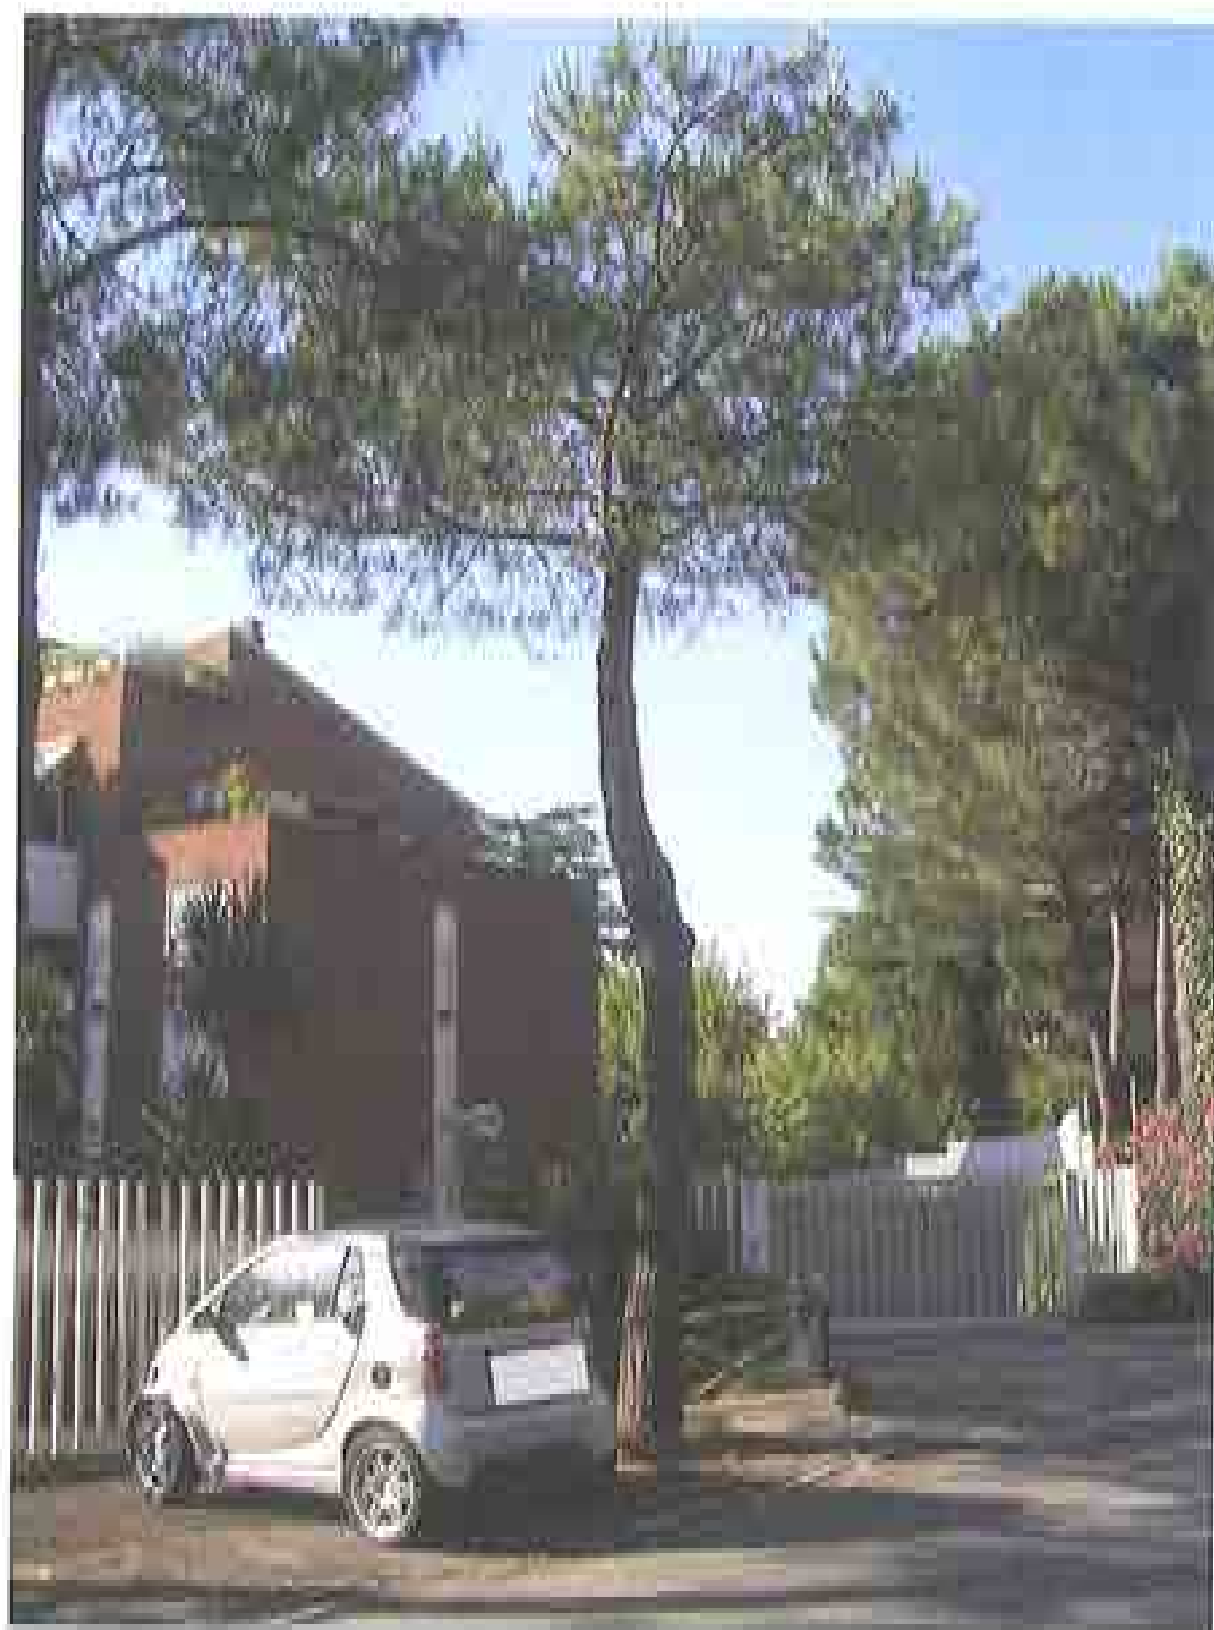
# Pino domestico 15

l'asfalto circostante la zona di pertinenza della pianta è visibilmente lesionato con affioramento dell'apparato radicale al di sopra del livello della sede stradale
