*Consorzio Stradale*  
***Viale Cortina d'Ampezzo e***  
***Liramaioni***

**PATRIMONIO VEGETATIVO ARBOREO**

***Schede alberi***

***Viale Cortina d'Ampezzo***

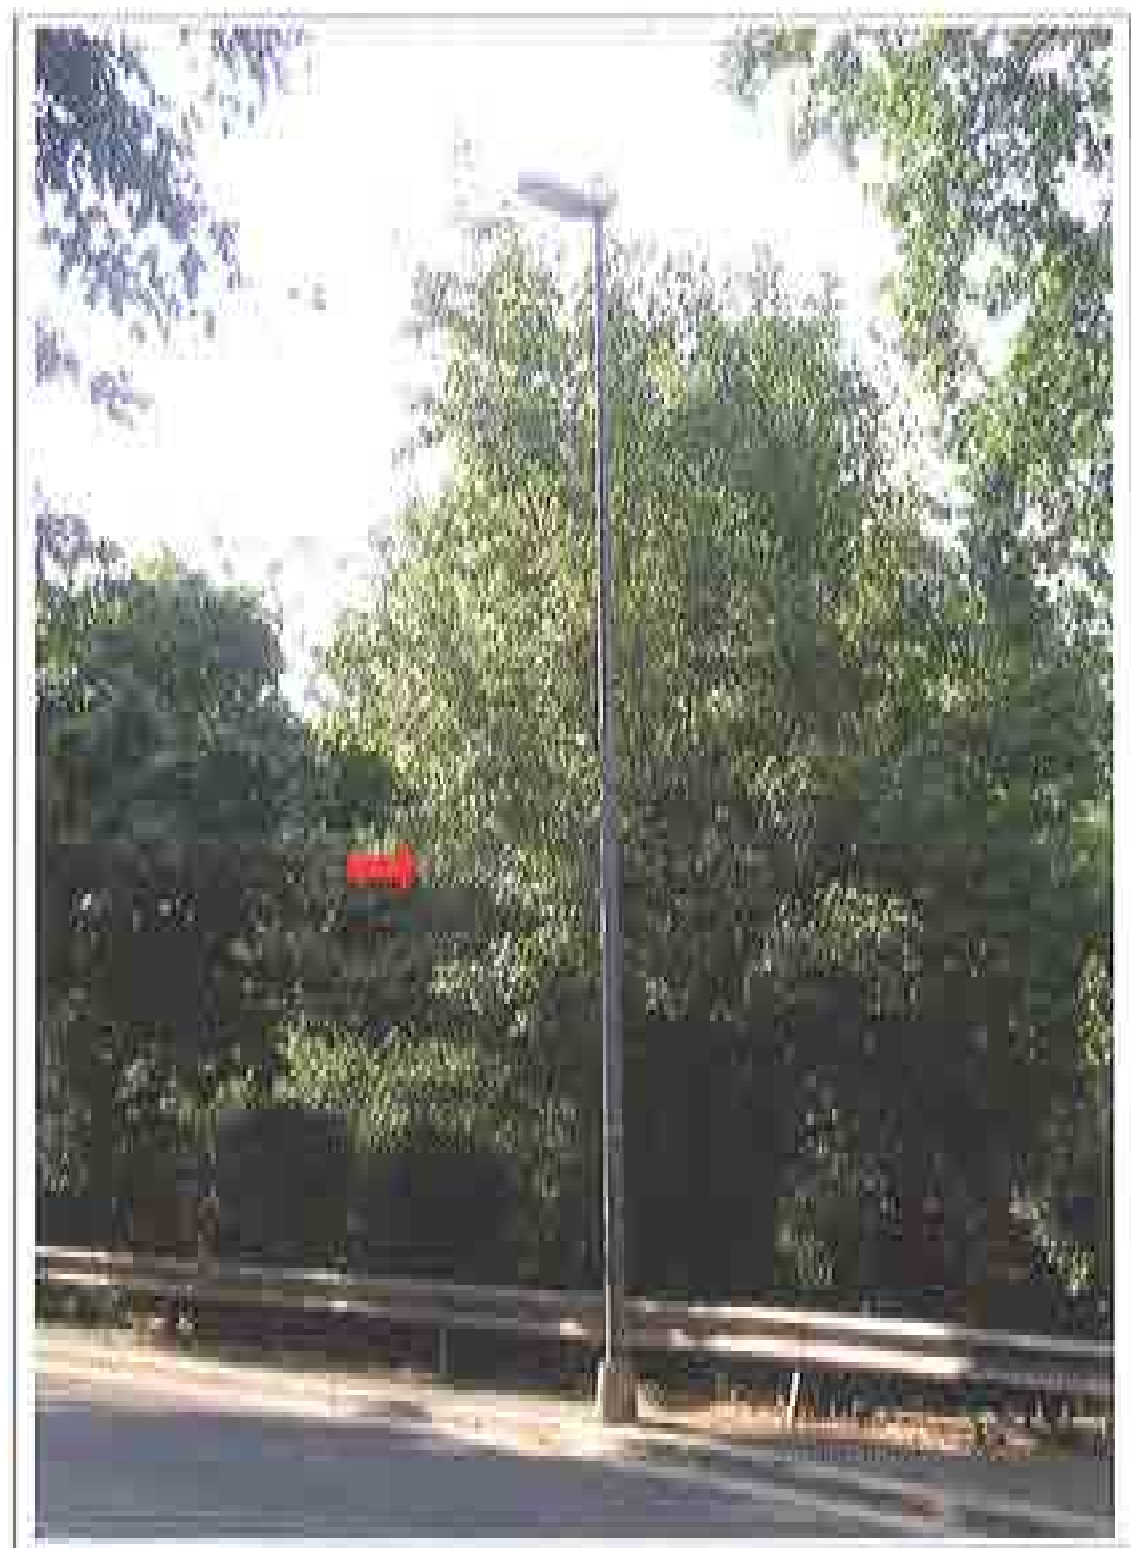
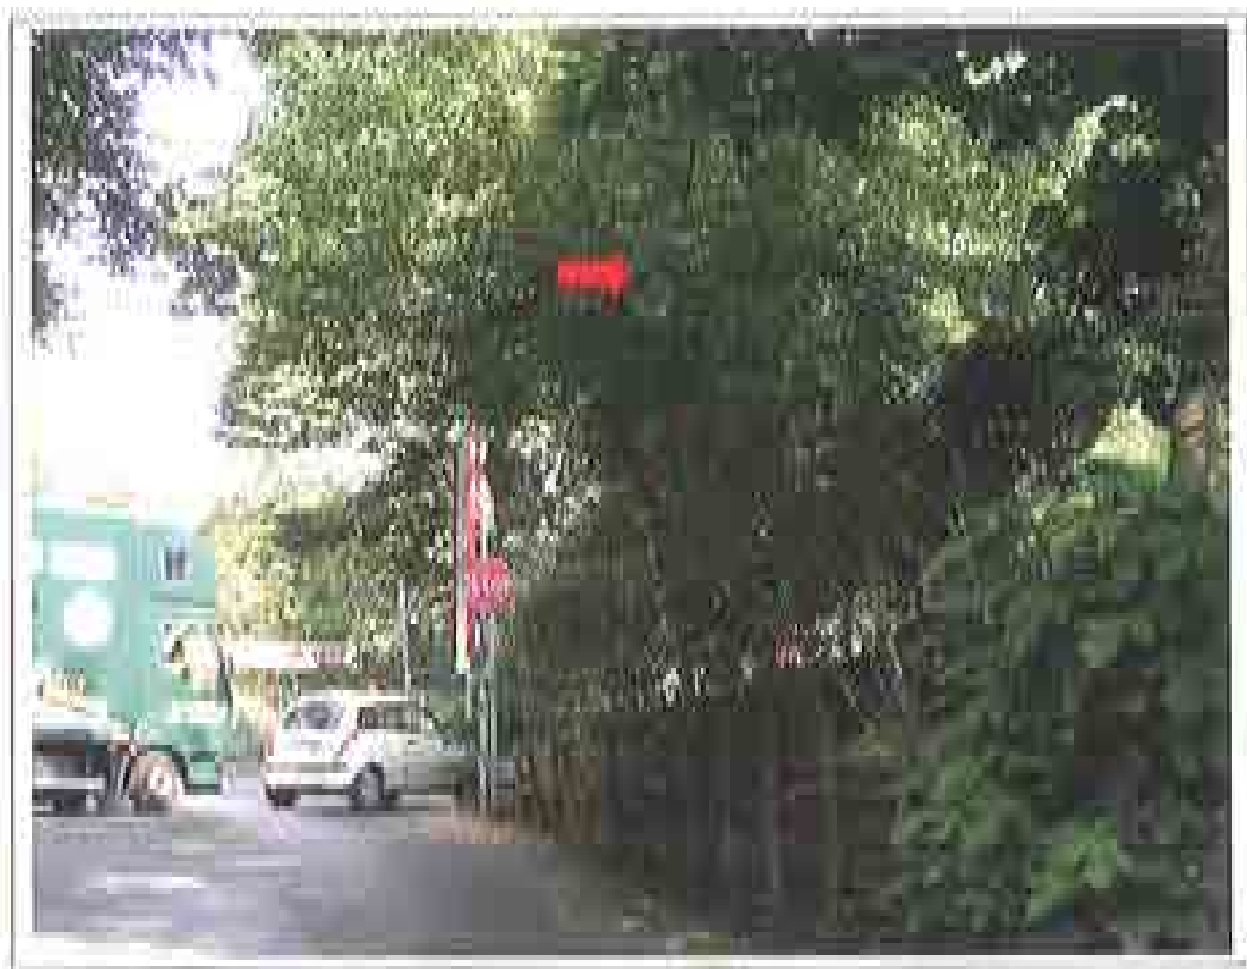
# Acero 1

Failure Risk Classification: A

si presenta in condizioni di sviluppo sufficienti

eseguire potature ordinarie

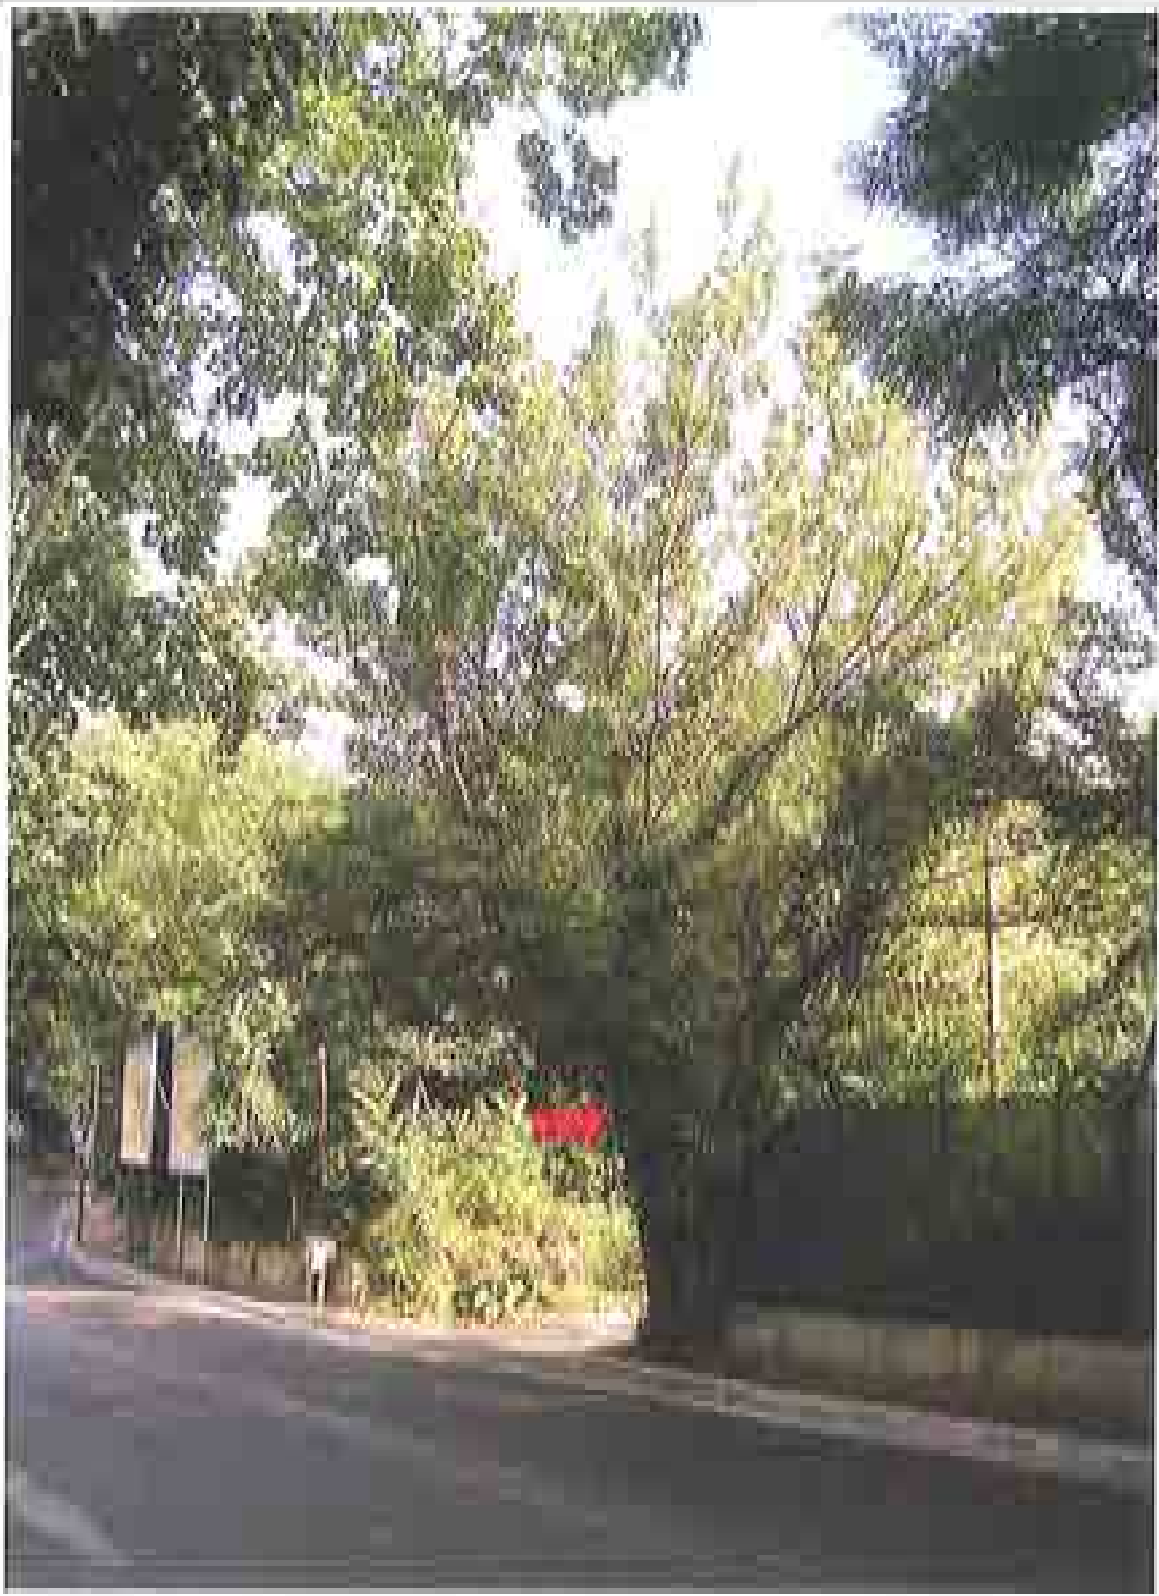
## Acero 2

Failure Risk Classification: A

si presenta in condizioni di sviluppo sufficienti

danni lievi circostanziati all'area d'invaso della pianta

eseguire potature ordinarie

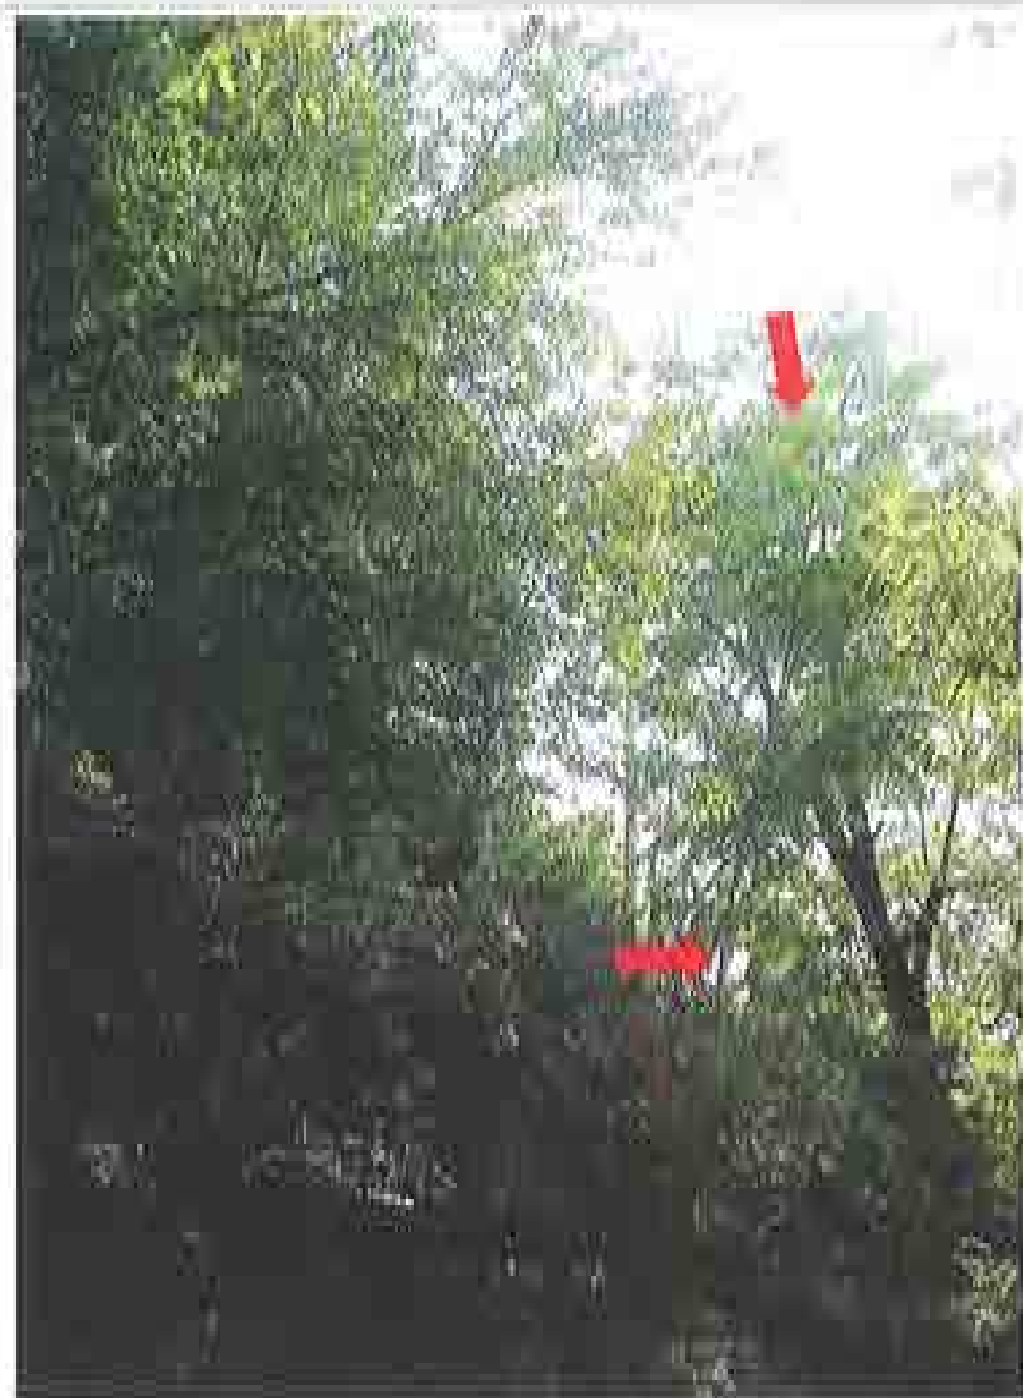
# Ailanto 1

Failure Risk Classification: A

si presentano in condizioni di sviluppo scarse con fusto esile ed allungato

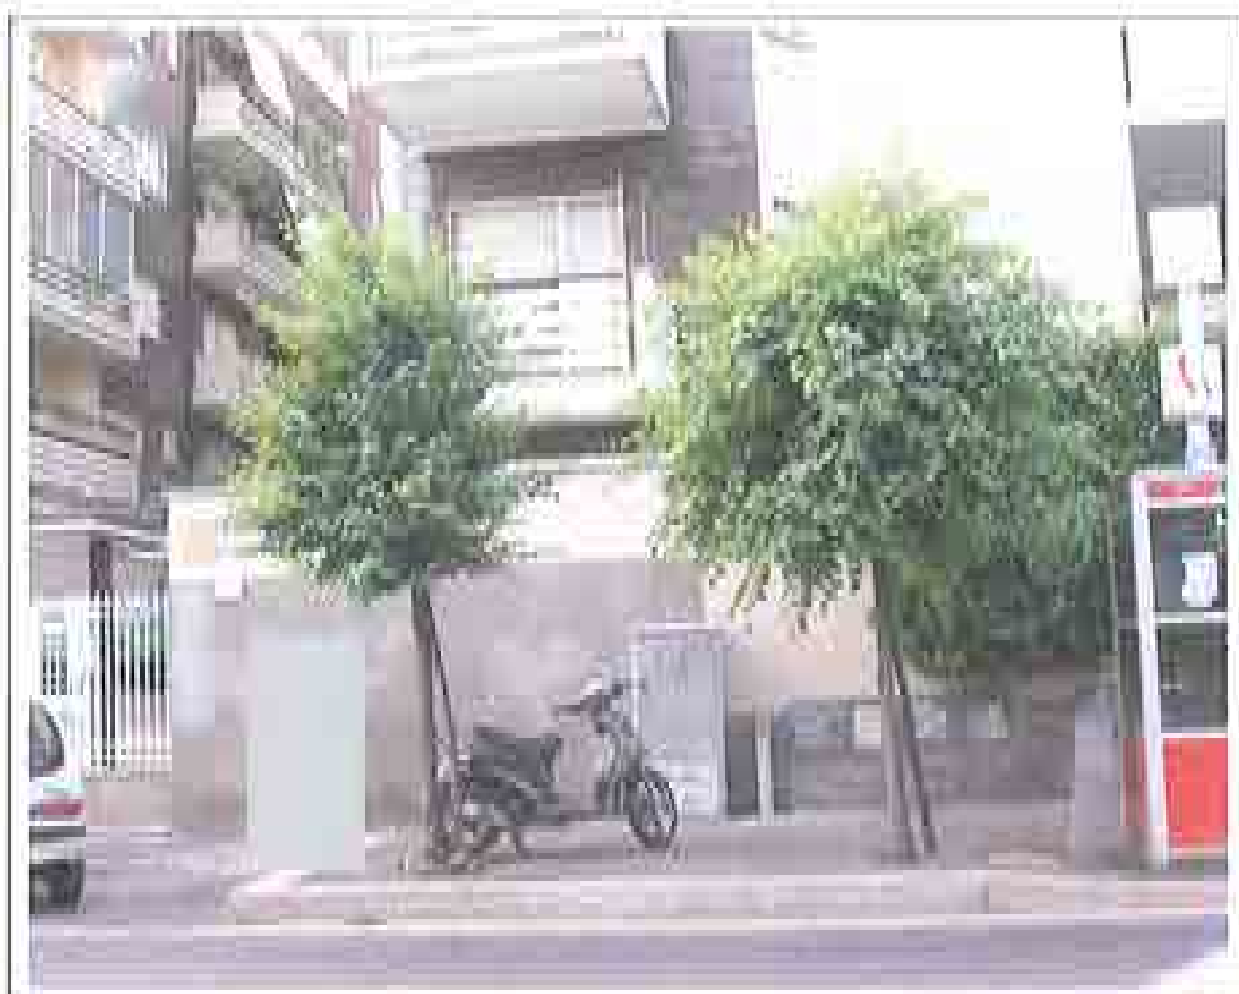
# Albero di Giuda 1 e 2

Failure Risk Classification: A

le piante manifestano condizioni di sviluppo normali

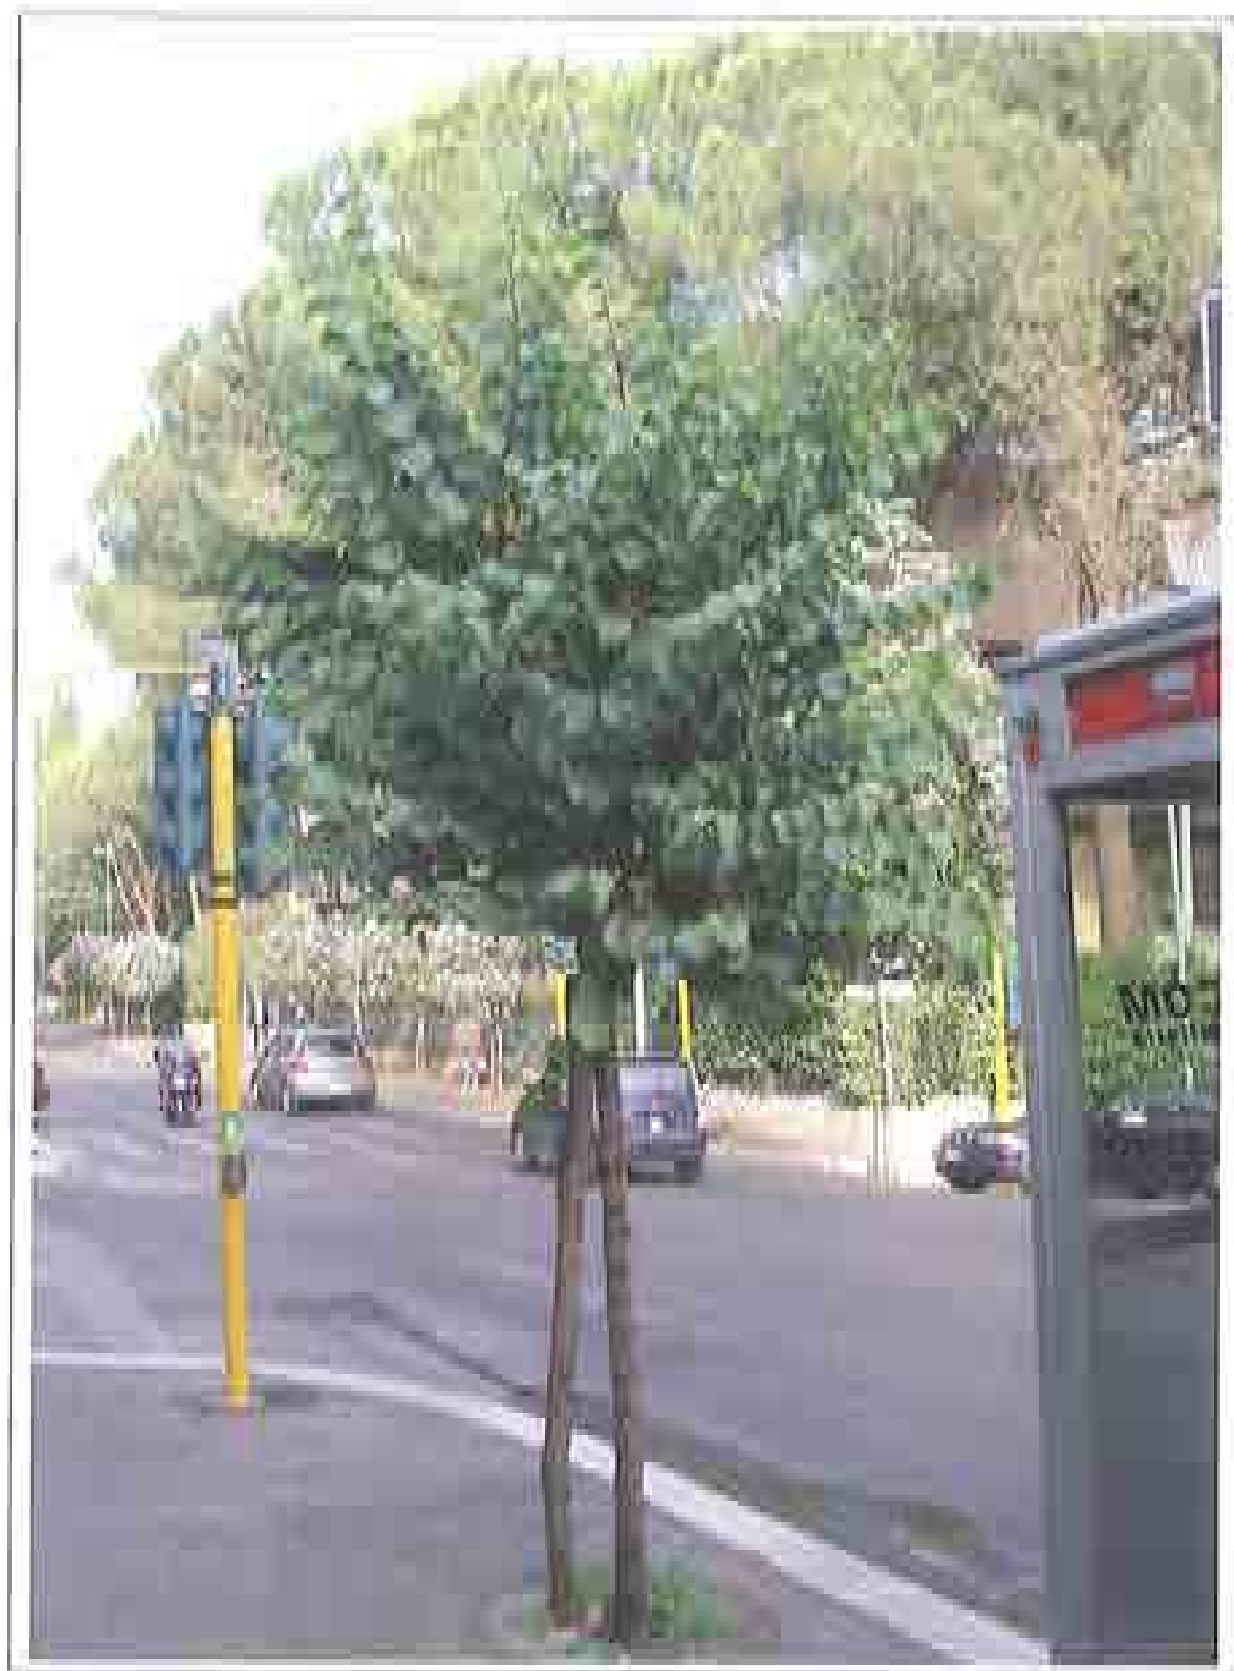
# Albero di Giuda 3

Failure Risk Classification: A

la pianta manifesta condizioni di sviluppo normali

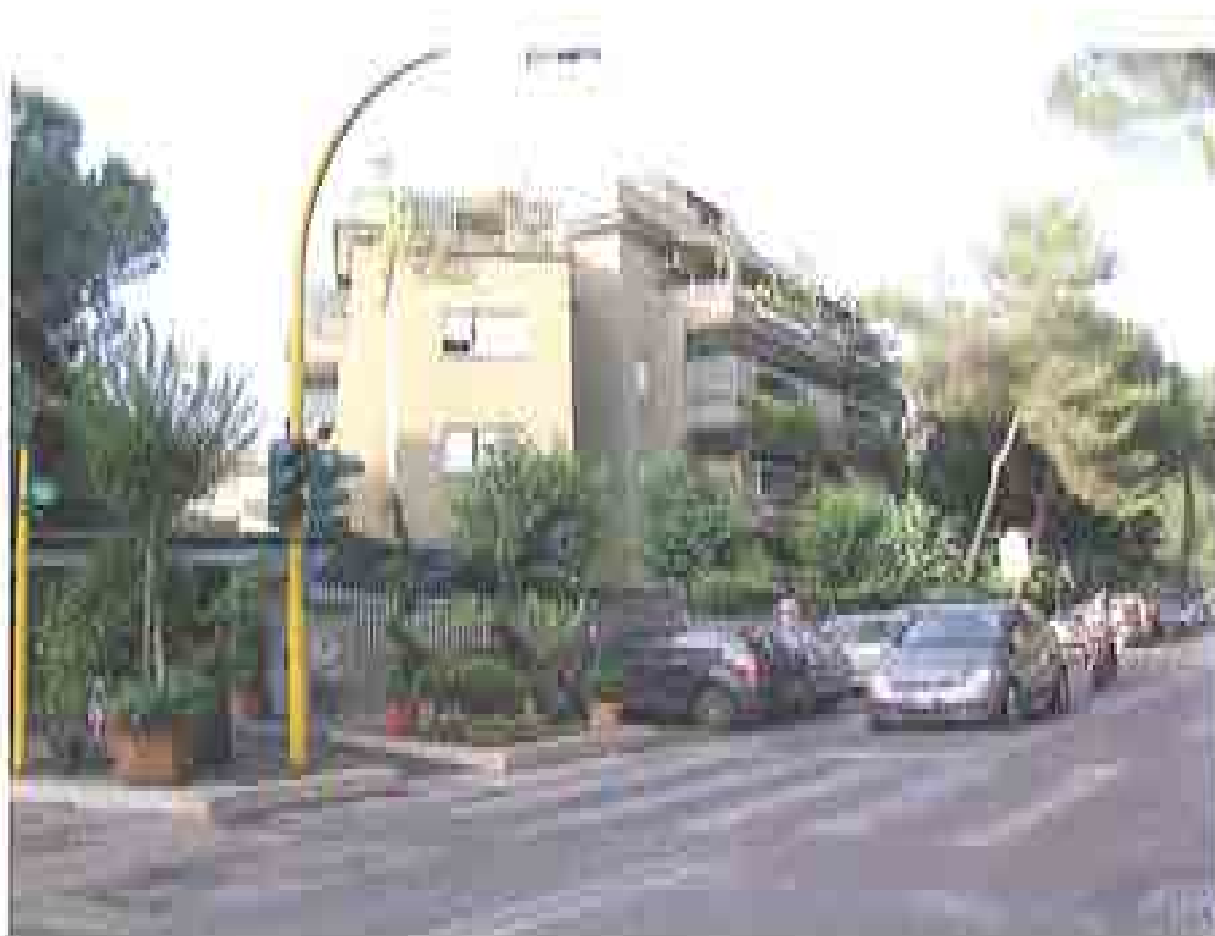
# Albero di Giuda 4 a 12

Failure Risk Classification: A

le piante manifestano condizioni di sviluppo normali

potature ordinarie

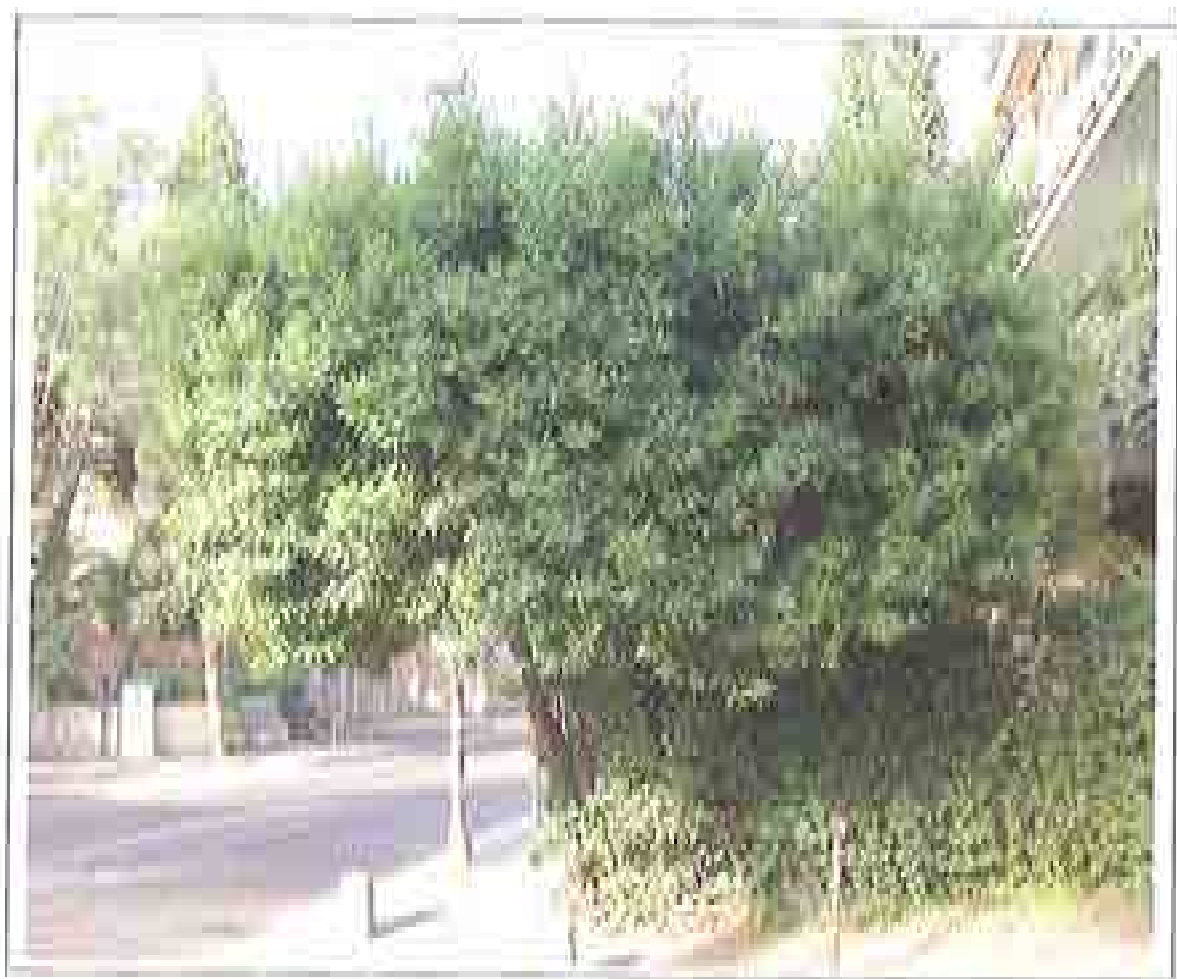
# Alloro 1

Failure Risk Classification: A

si presenta in condizioni di sviluppo normali

leggeri danni circoscritti all'area di insidenza

potature ordinarie

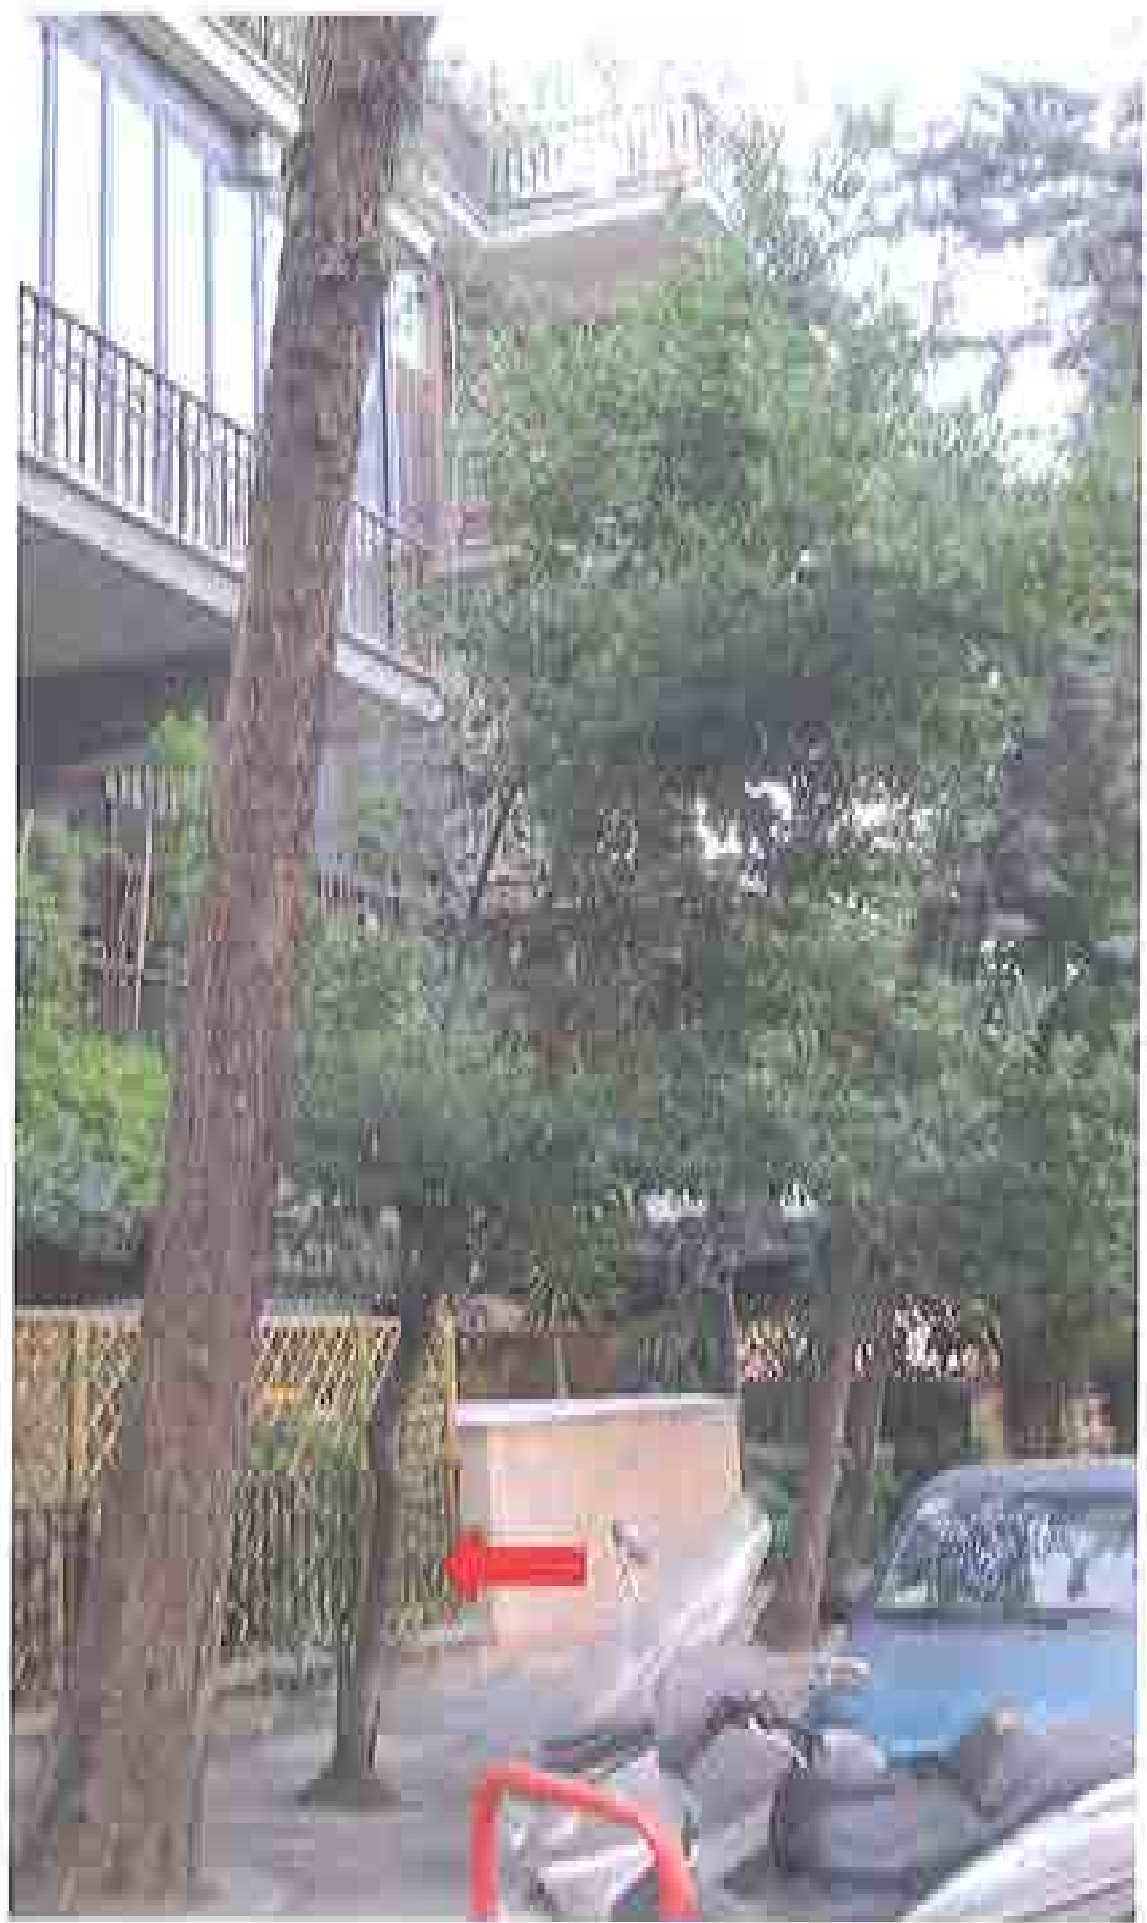
## Alloro 2

Failure Risk Classification: A

si presenta in condizioni di sviluppo normali

leggermente sbilanciata verso la strada

potature ordinarie

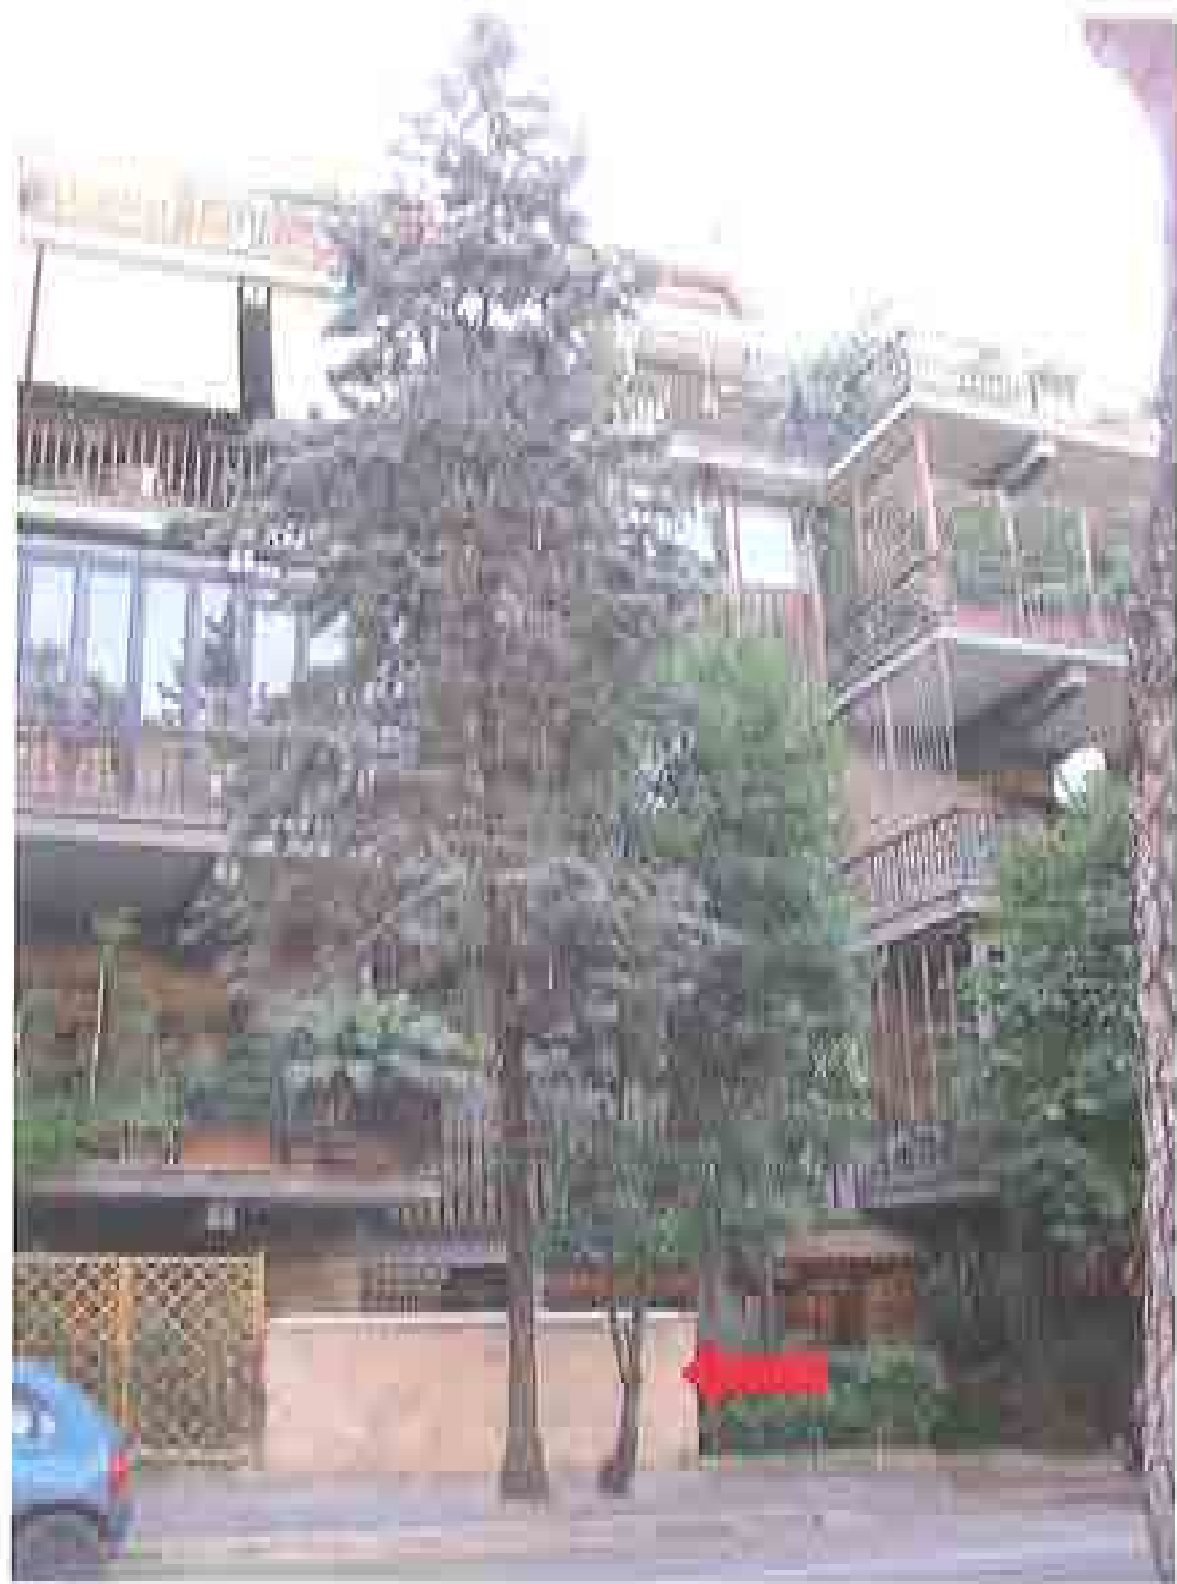
## Alloro 3

Failure Risk Classification: B

si presenta in condizioni di sviluppo normali

leggermente sbilanciata verso la strada

potature ordinarie e monitoraggio annuale

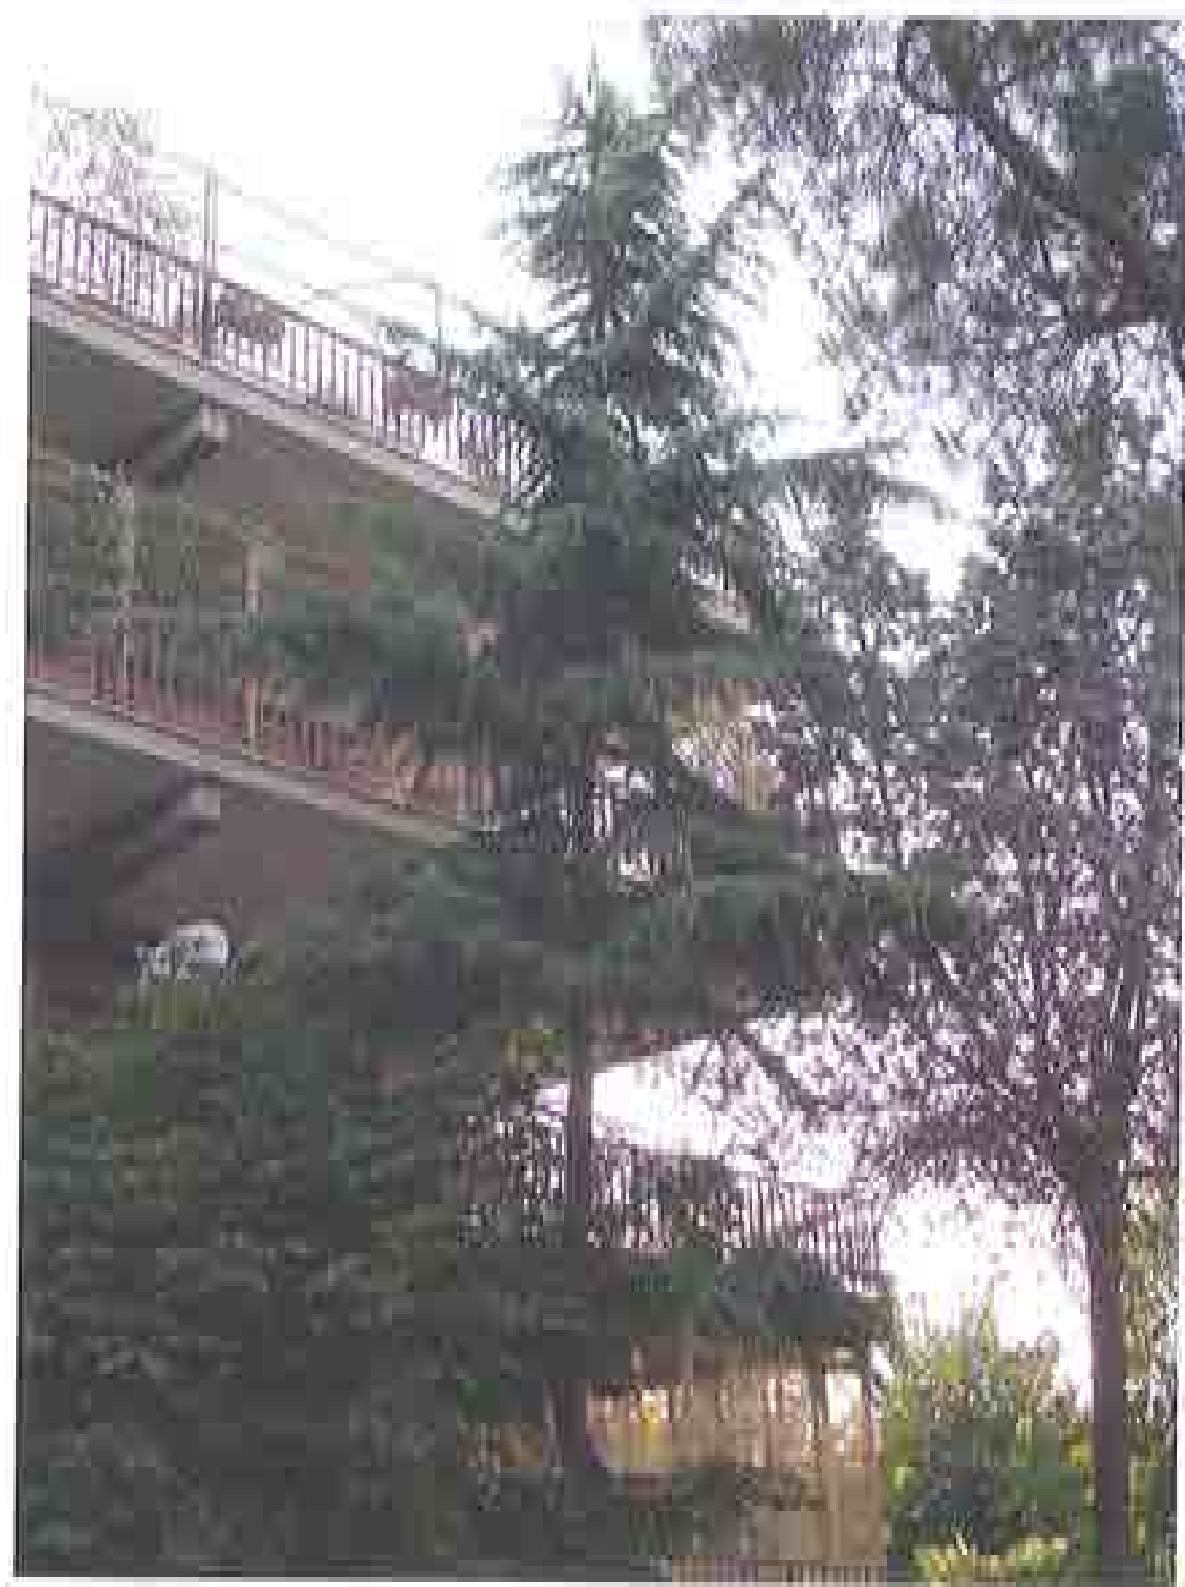
# Cedro 1

Failure Risk Classification: A

si presenta in condizioni di sviluppo normali, presenta una curvatura ad un'altezza di m 6

potature ordinarie di mantenimento

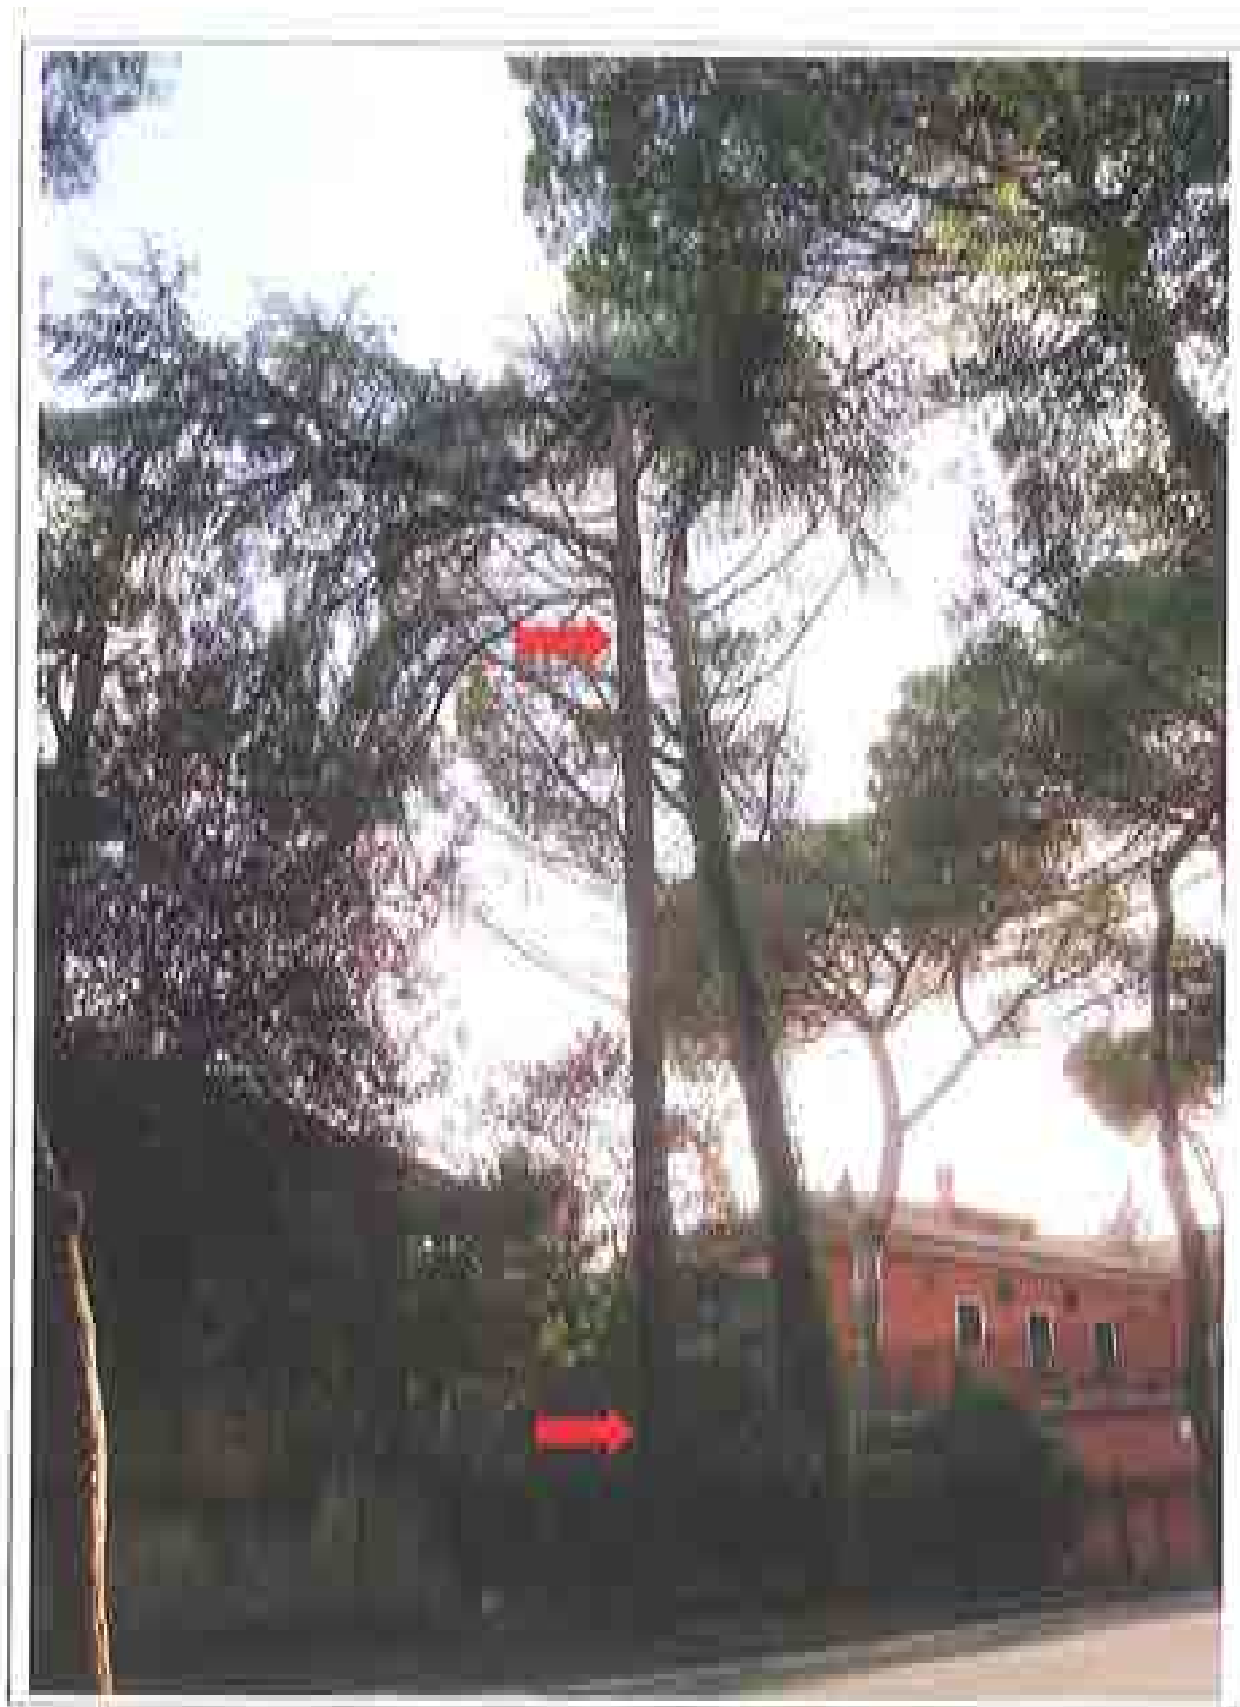
## Cedro 2

Failure Risk Classification: C

si presenta in condizioni di sviluppo scarse, il soggetto manifesta una chioma scarsa ed asimmetrica per la forte competizione con le altre specie vegetali presenti. Il palco di branche primarie è inserito molto alto rispetto al piano di insidenza

la zona di pertinenza della pianta, ed una più ampia area circoscritta a questa, presentano lievi danni allo strato di copertura

In prossimità della pianta sono presenti alcune utenze

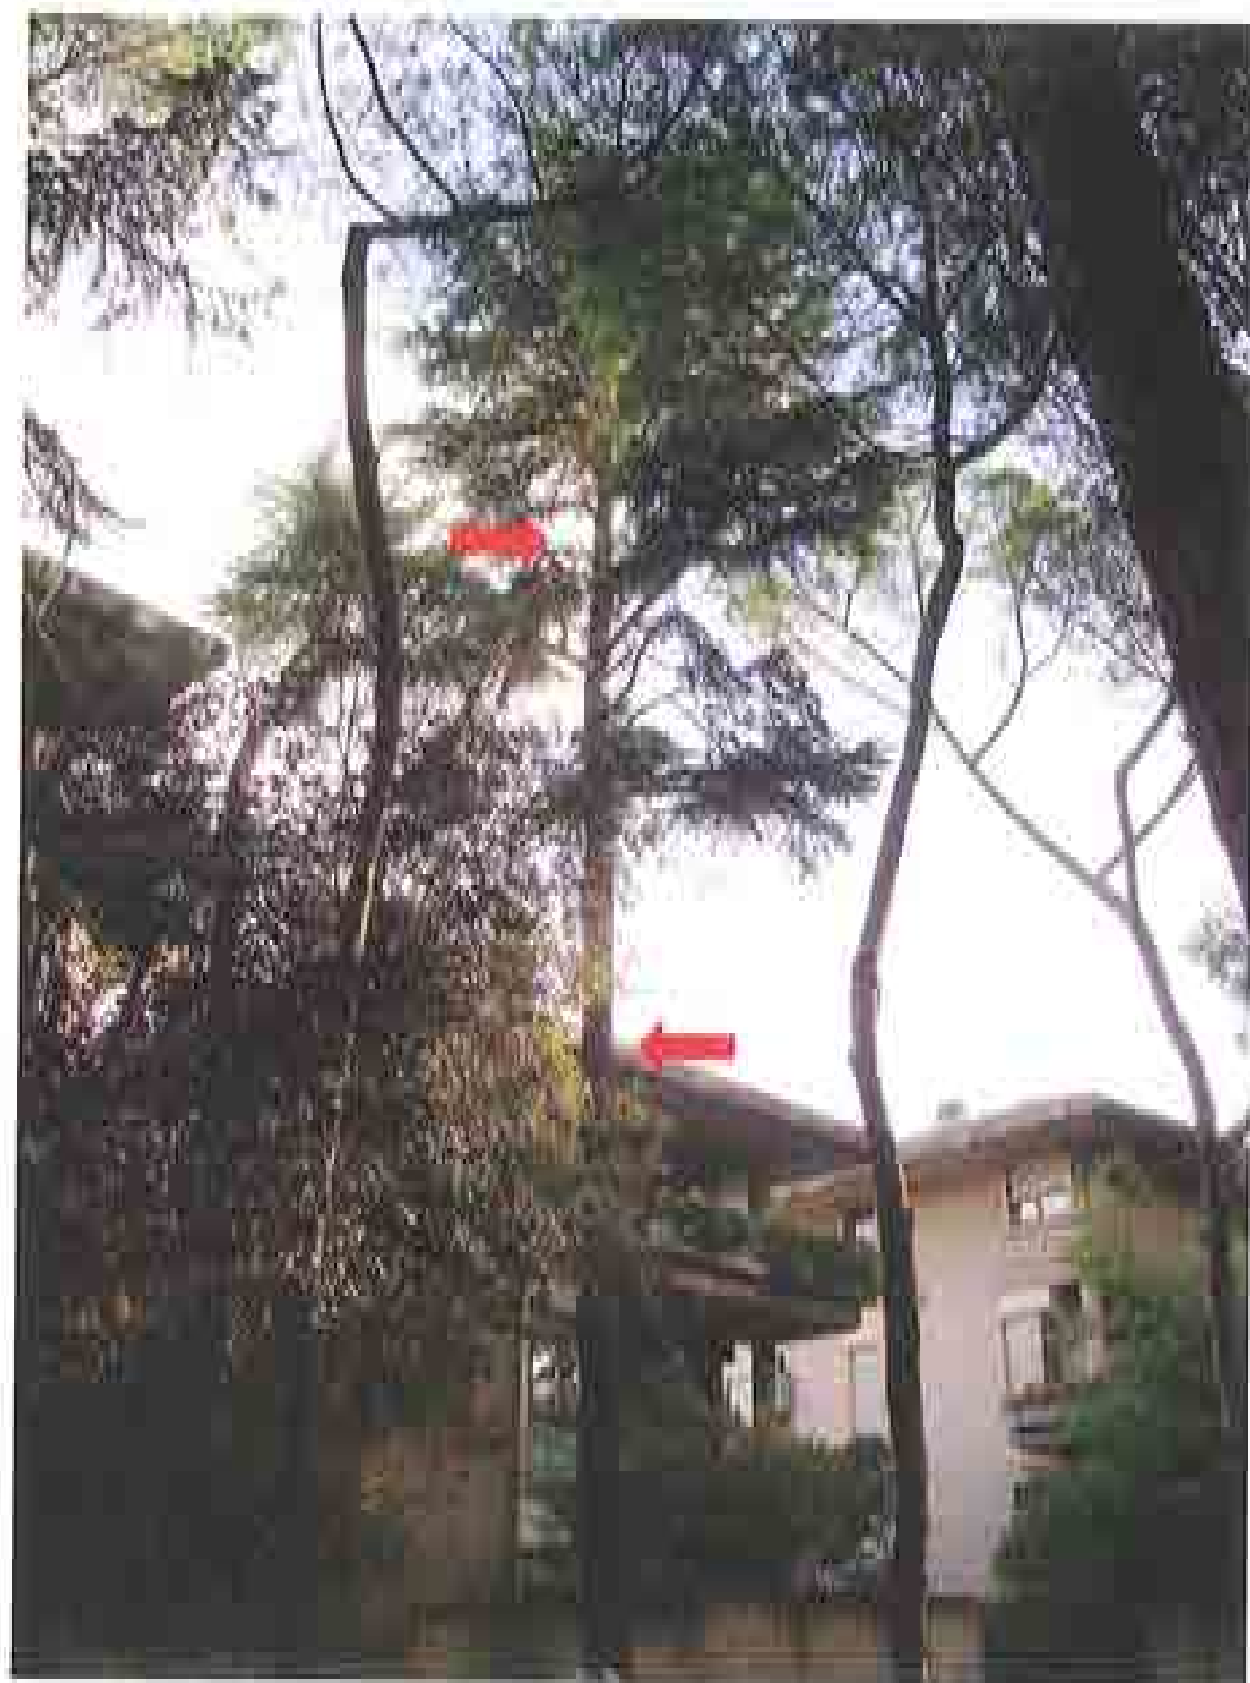
## Cedro 3

Failure Risk Classification: B

si presenta in condizioni di sviluppo scarse, il soggetto manifesta una chioma scarsa per la forte competizione con le altre specie vegetali presenti. Il palco di branche primarie risulta inserito molto alto rispetto al piano di invaso

potature ordinarie, monitoraggio annuale
