*Consorzio Stradale*  
***Viale Cortina d'Ampezzo e***  
***Liramaioni***

**PATRIMONIO VEGETATIVO ARBOREO**

***Schede alberi***

***Viale Cortina d'Ampezzo***

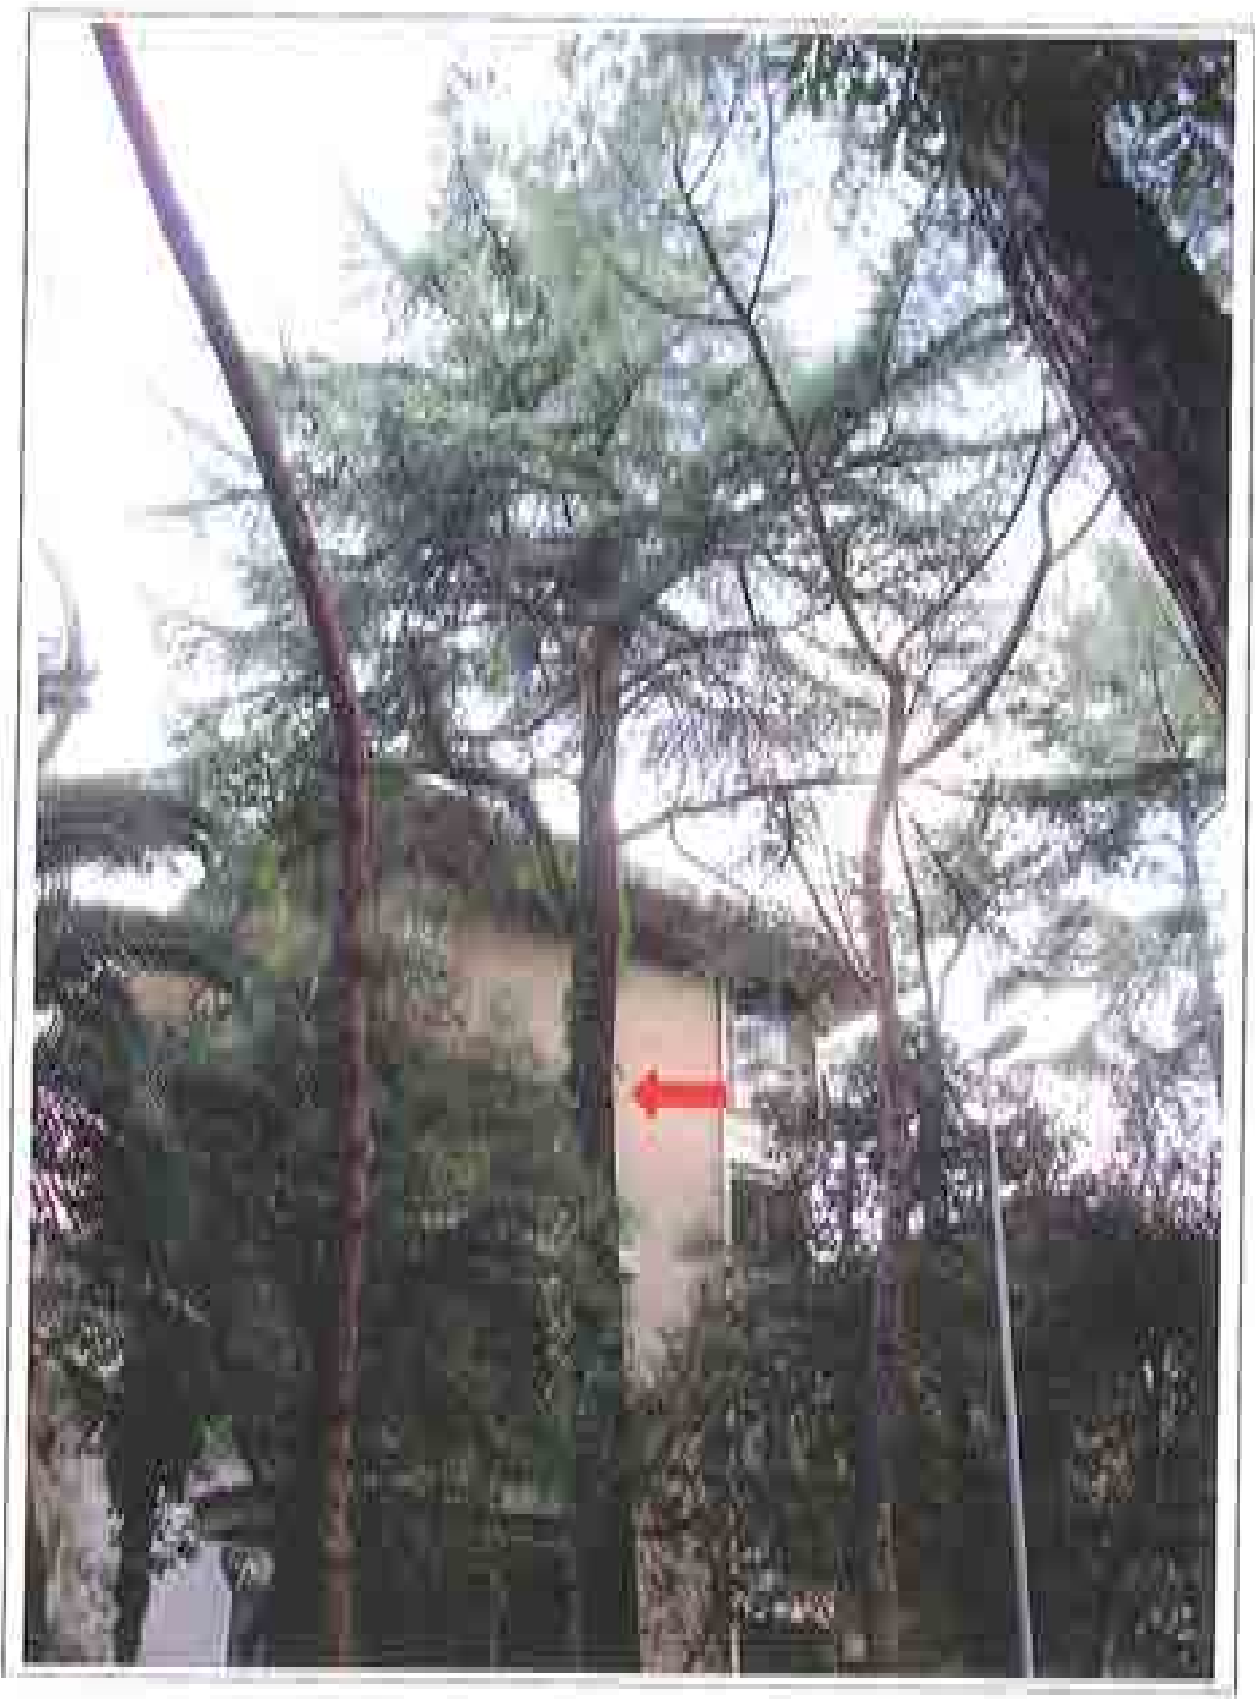
## Cedro 4

Failure Risk Classification: B

si presenta in condizioni di sviluppo scarse, il soggetto manifesta una chioma scarsa per la forte competizione con le altre specie vegetali presenti. Il palco di branche primarie risulta inserito molto alto rispetto al piano di invaso

la zona di pertinenza della pianta ed i manufatti circostanti ad essa presentano lievi danni

potature ordinarie e monitoraggio annuale

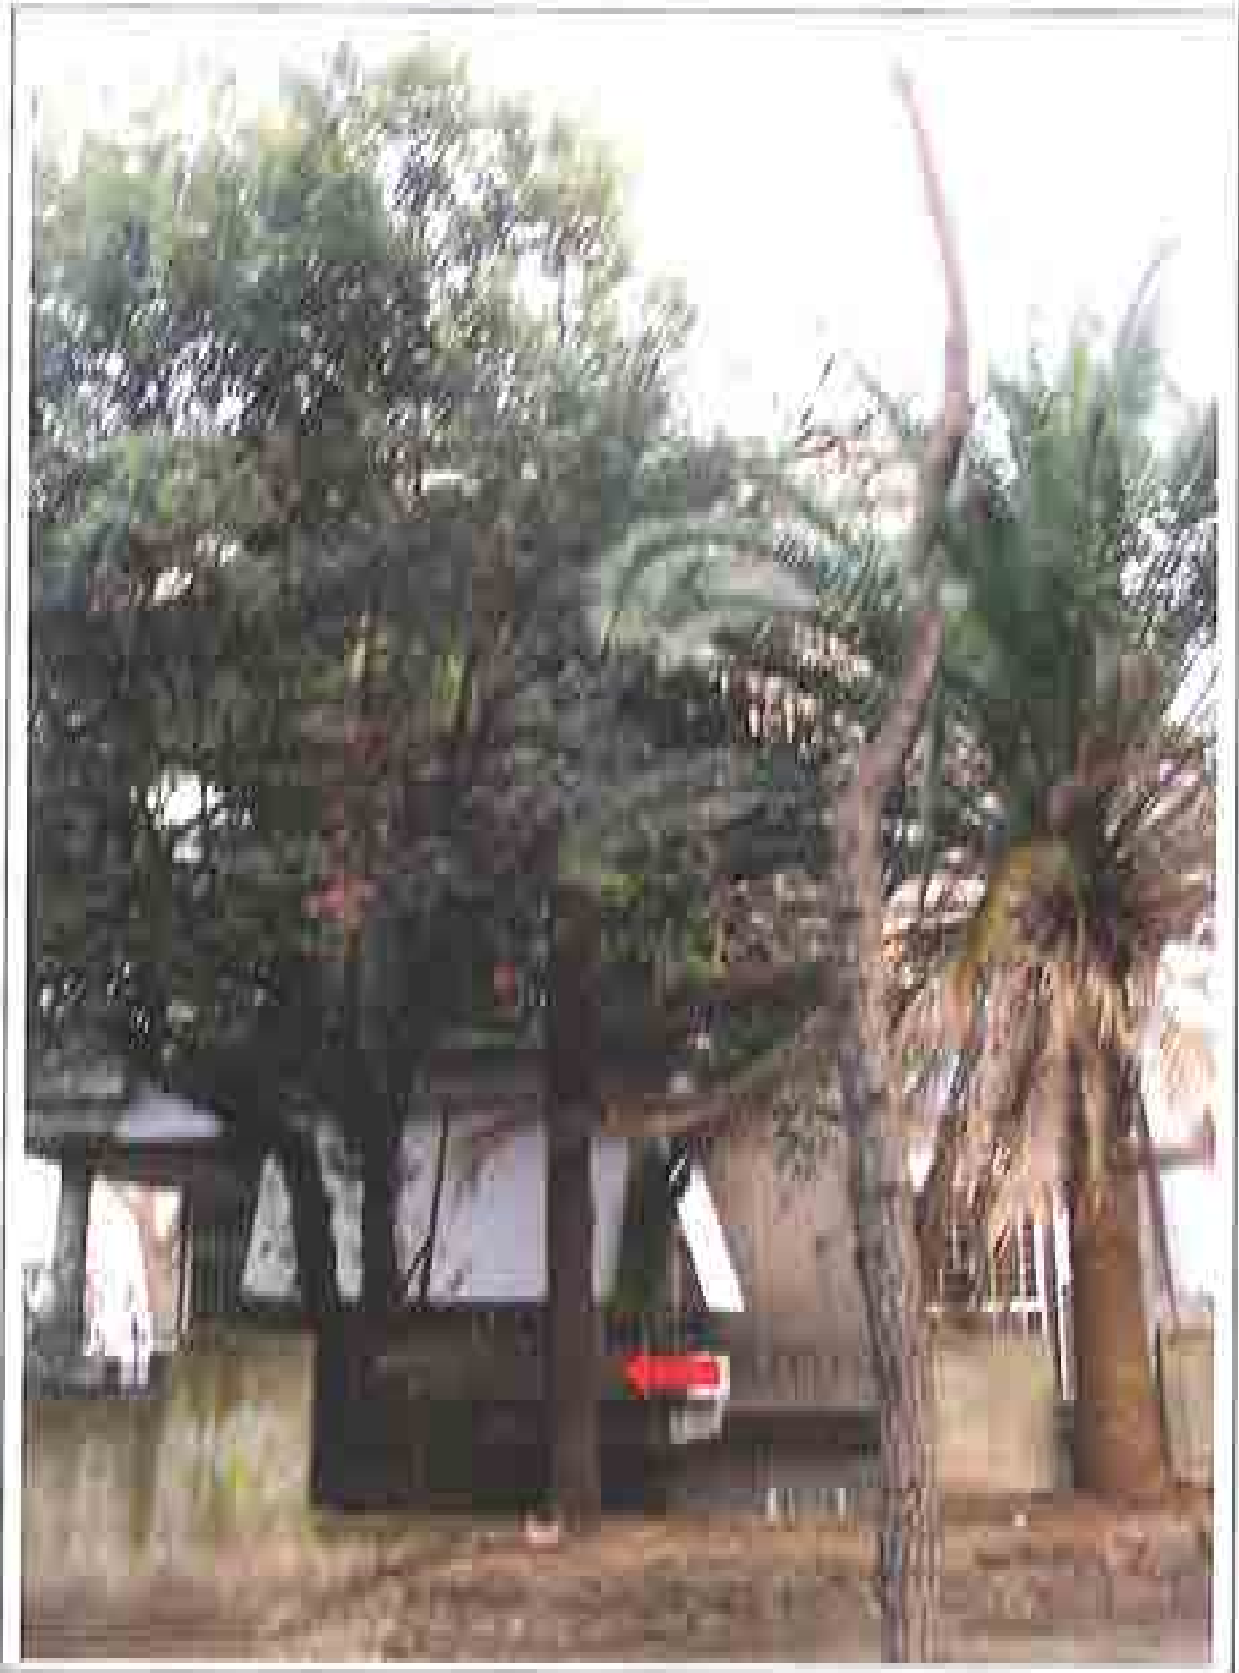
## **Cedro 5**

Failure Risk Classification: A

si presenta in condizioni di sviluppo scarse, il soggetto manifesta una chioma scarsa per la forte competizione con le altre specie vegetali presenti. Il palco di branche primarie risulta inserito molto alto rispetto al piano di invaso

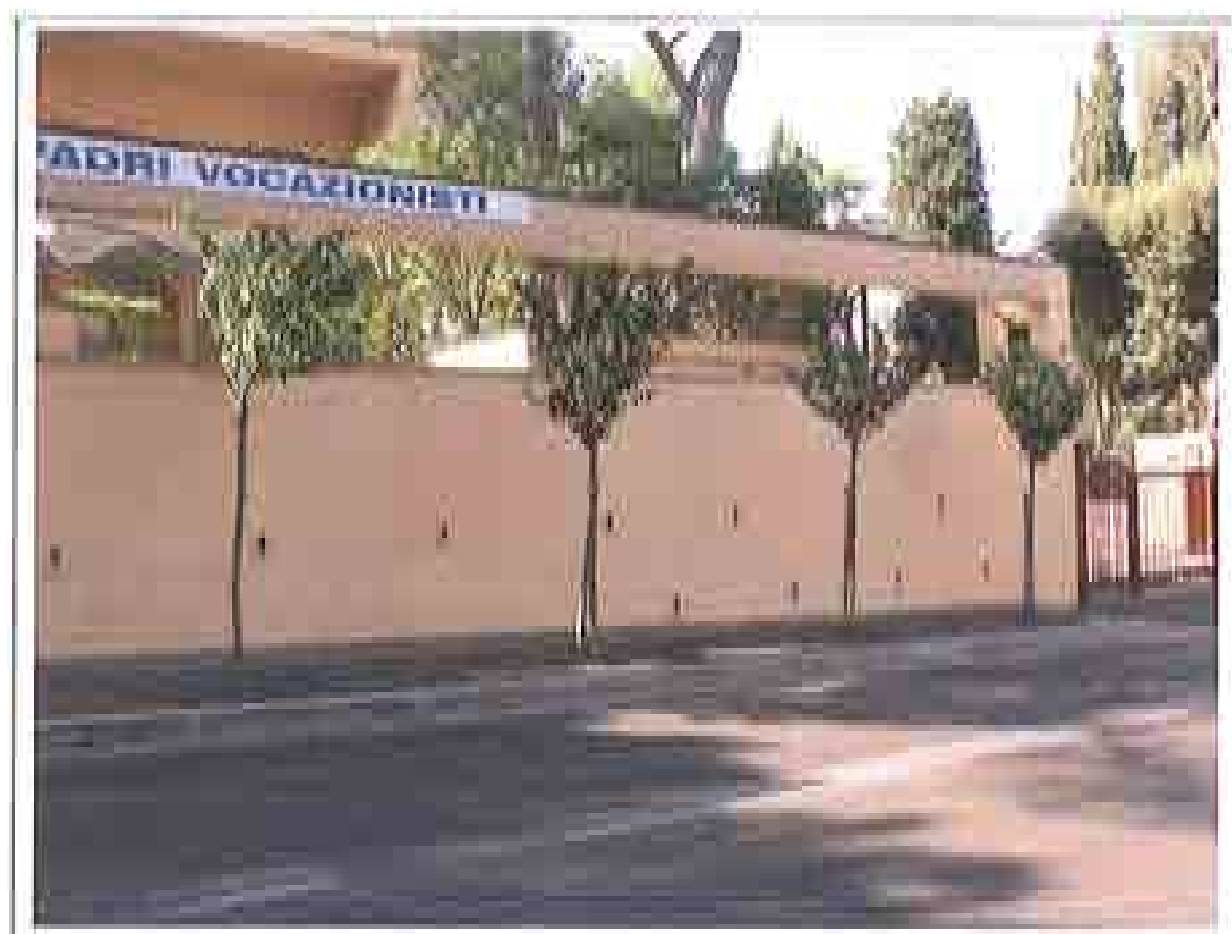
## **Ciliegio n. 5 a 8**

Failure Risk Classification: A

si presenta in condizioni di sviluppo sufficienti

eseguire potature ordinarie

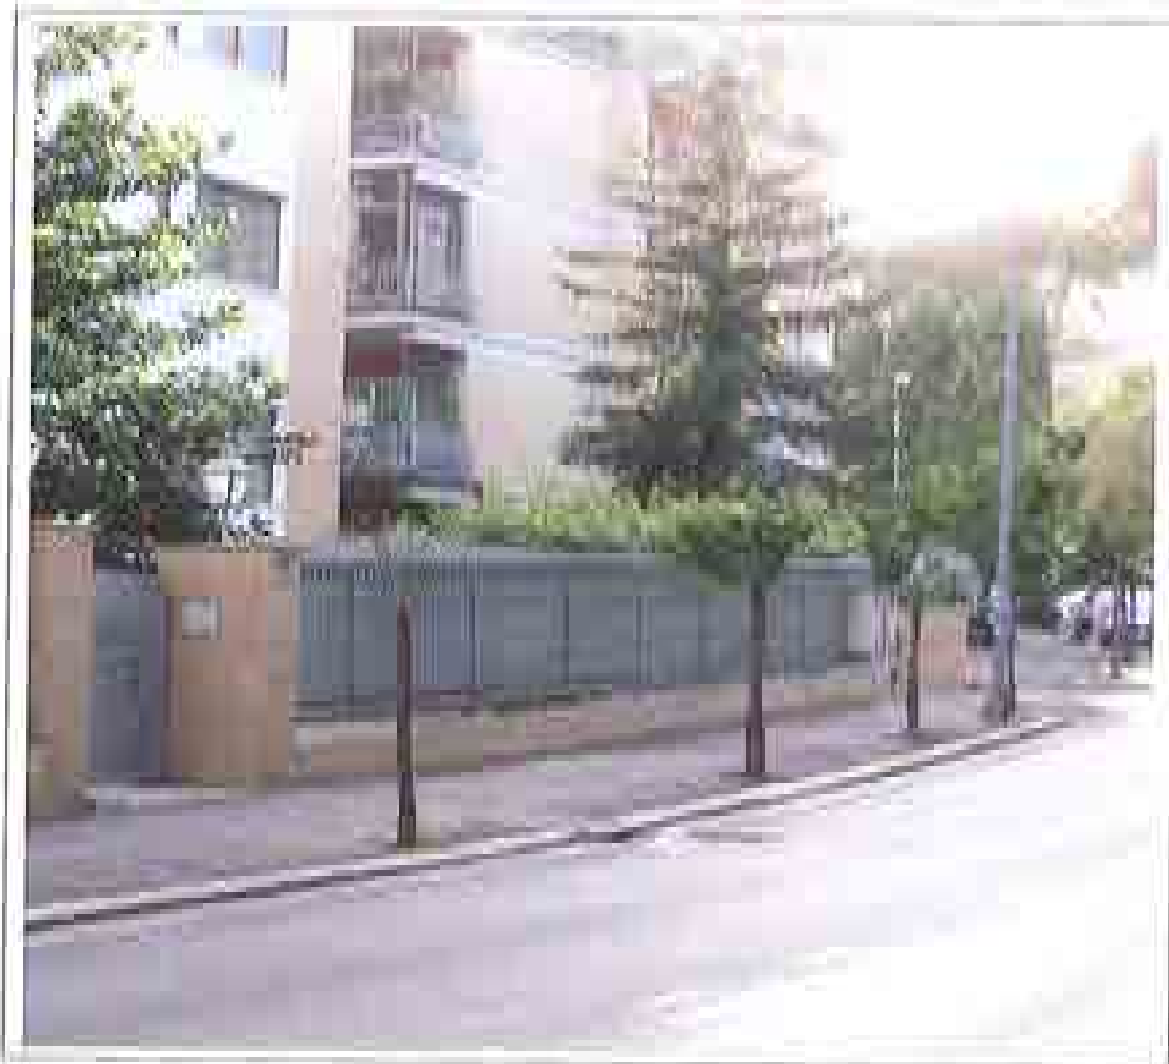
# Ciliegio 16 a 19

Failure Risk Classification: A

si presentano in condizioni di sviluppo sufficienti, la pianta n.1  
(si continuo le piante in direzione sinistra verso destra) è secca

sostituzione di n. 1 ciliegio

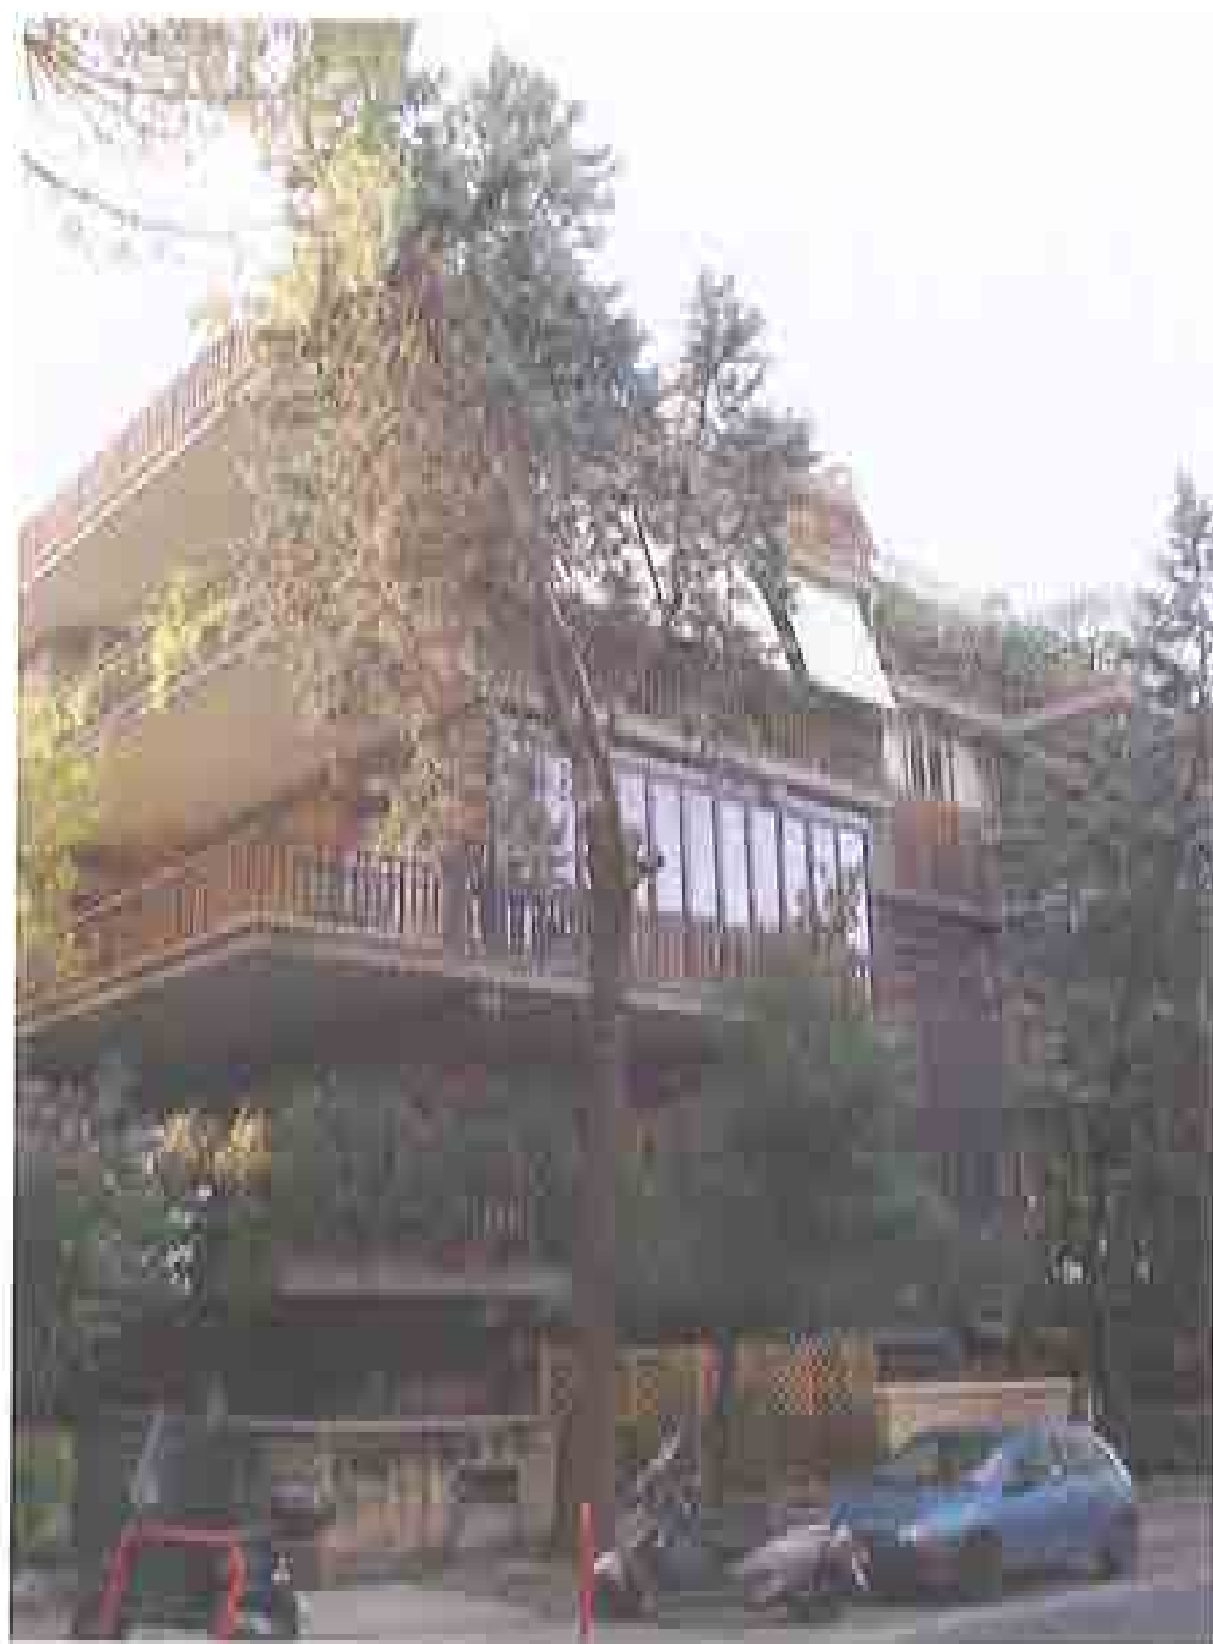
# Cipresso 8

Failure Risk Classification: C-D

patologia in atto "cancro del cipresso" causata dal fungo  
*Seiridium cardinale* (Wag) Sutton

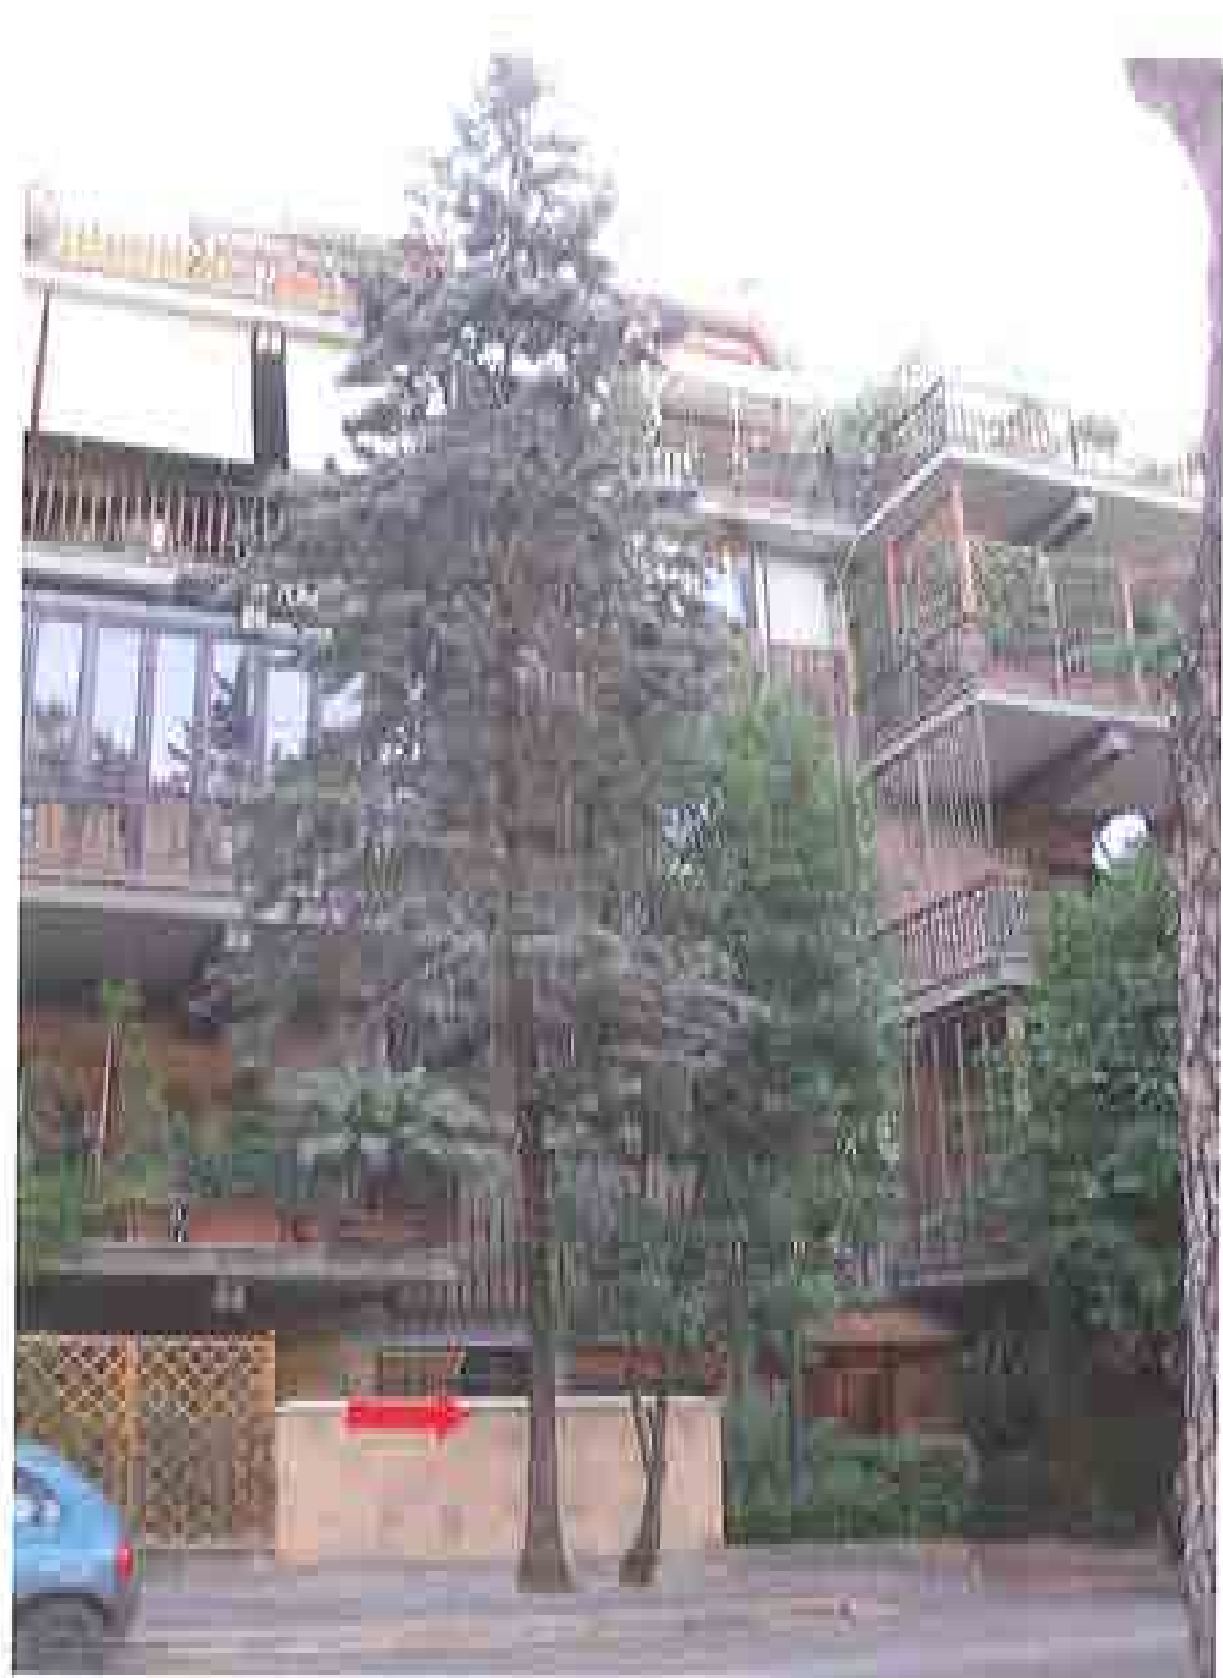
# Cipresso 9

Failure Risk Classification: C-D

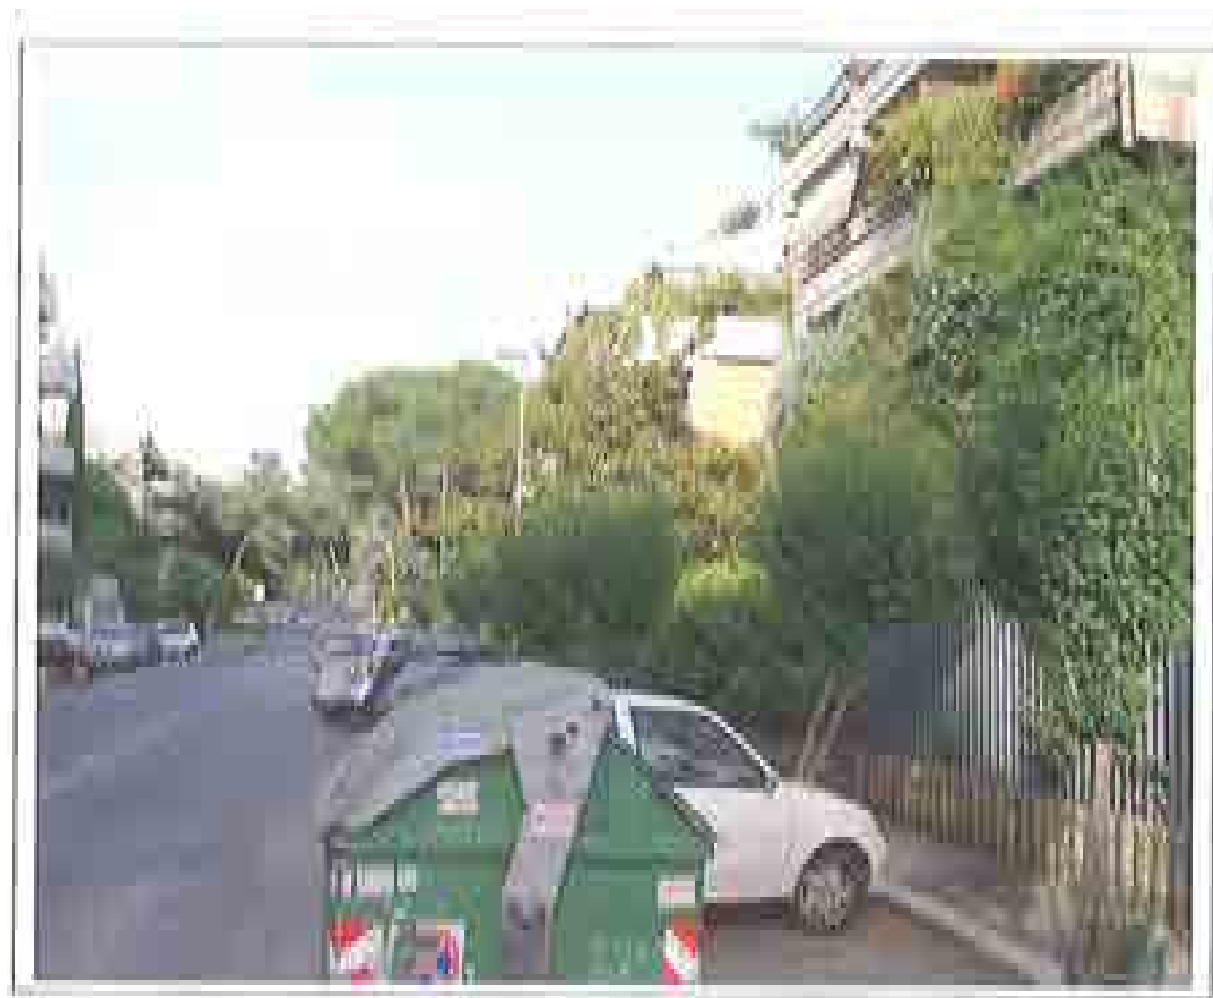
la pianta n. 21 è stata piegata dalle autovetture in parcheggio

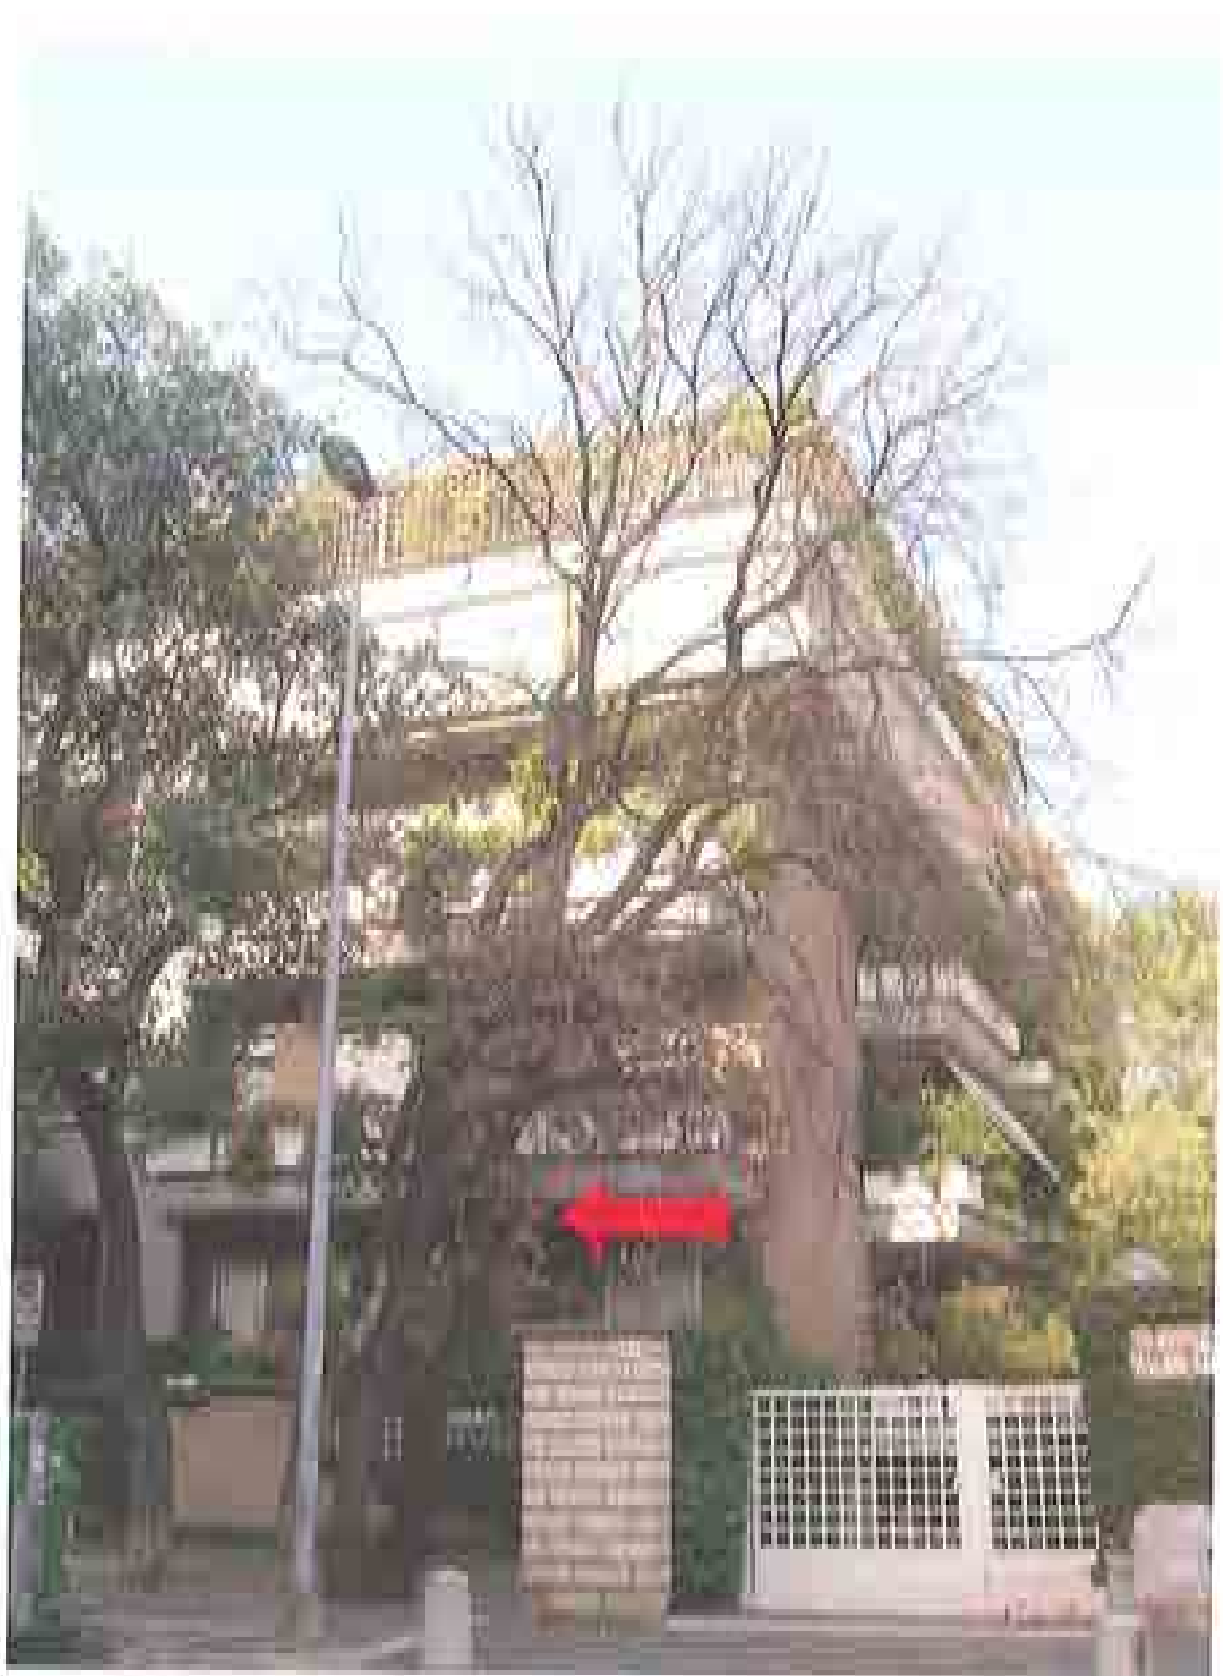
# Leccio 1

Failure Risk Classification: D
