*Consorzio Stradale*  
***Viale Cortina d'Ampezzo e***  
***Diramazioni***

**PATRIMONIO VEGETATIVO ARBOREO**

***Schede alberi***

***Viale Cortina d'Ampezzo***

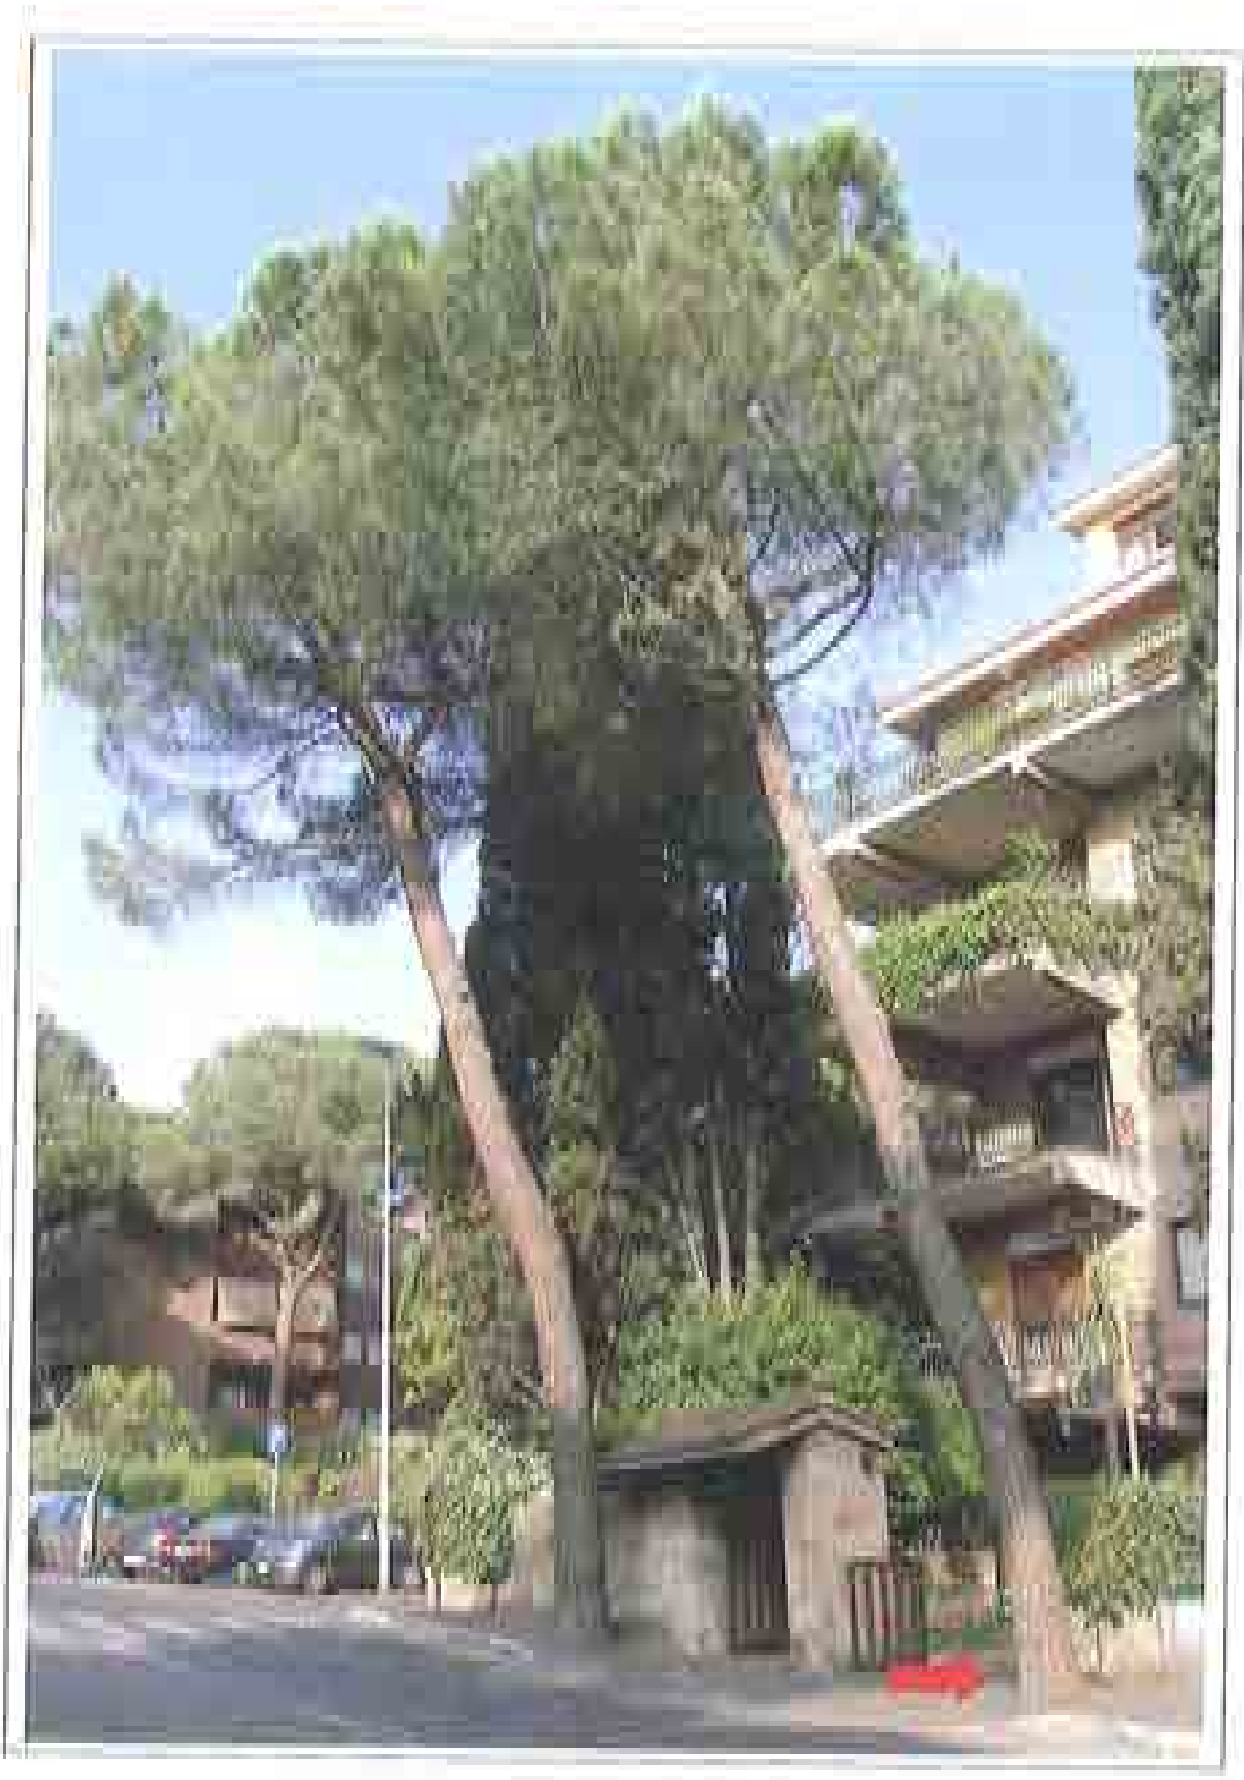
# **Pino domestico 10**

Failure Risk Classification: C

si presenta in condizioni di sviluppo sufficienti

la pianta manifesta un evidente sbilanciamento rispetto alla sede stradale adiacente

eseguire potature ordinarie e monitoraggio semestrale

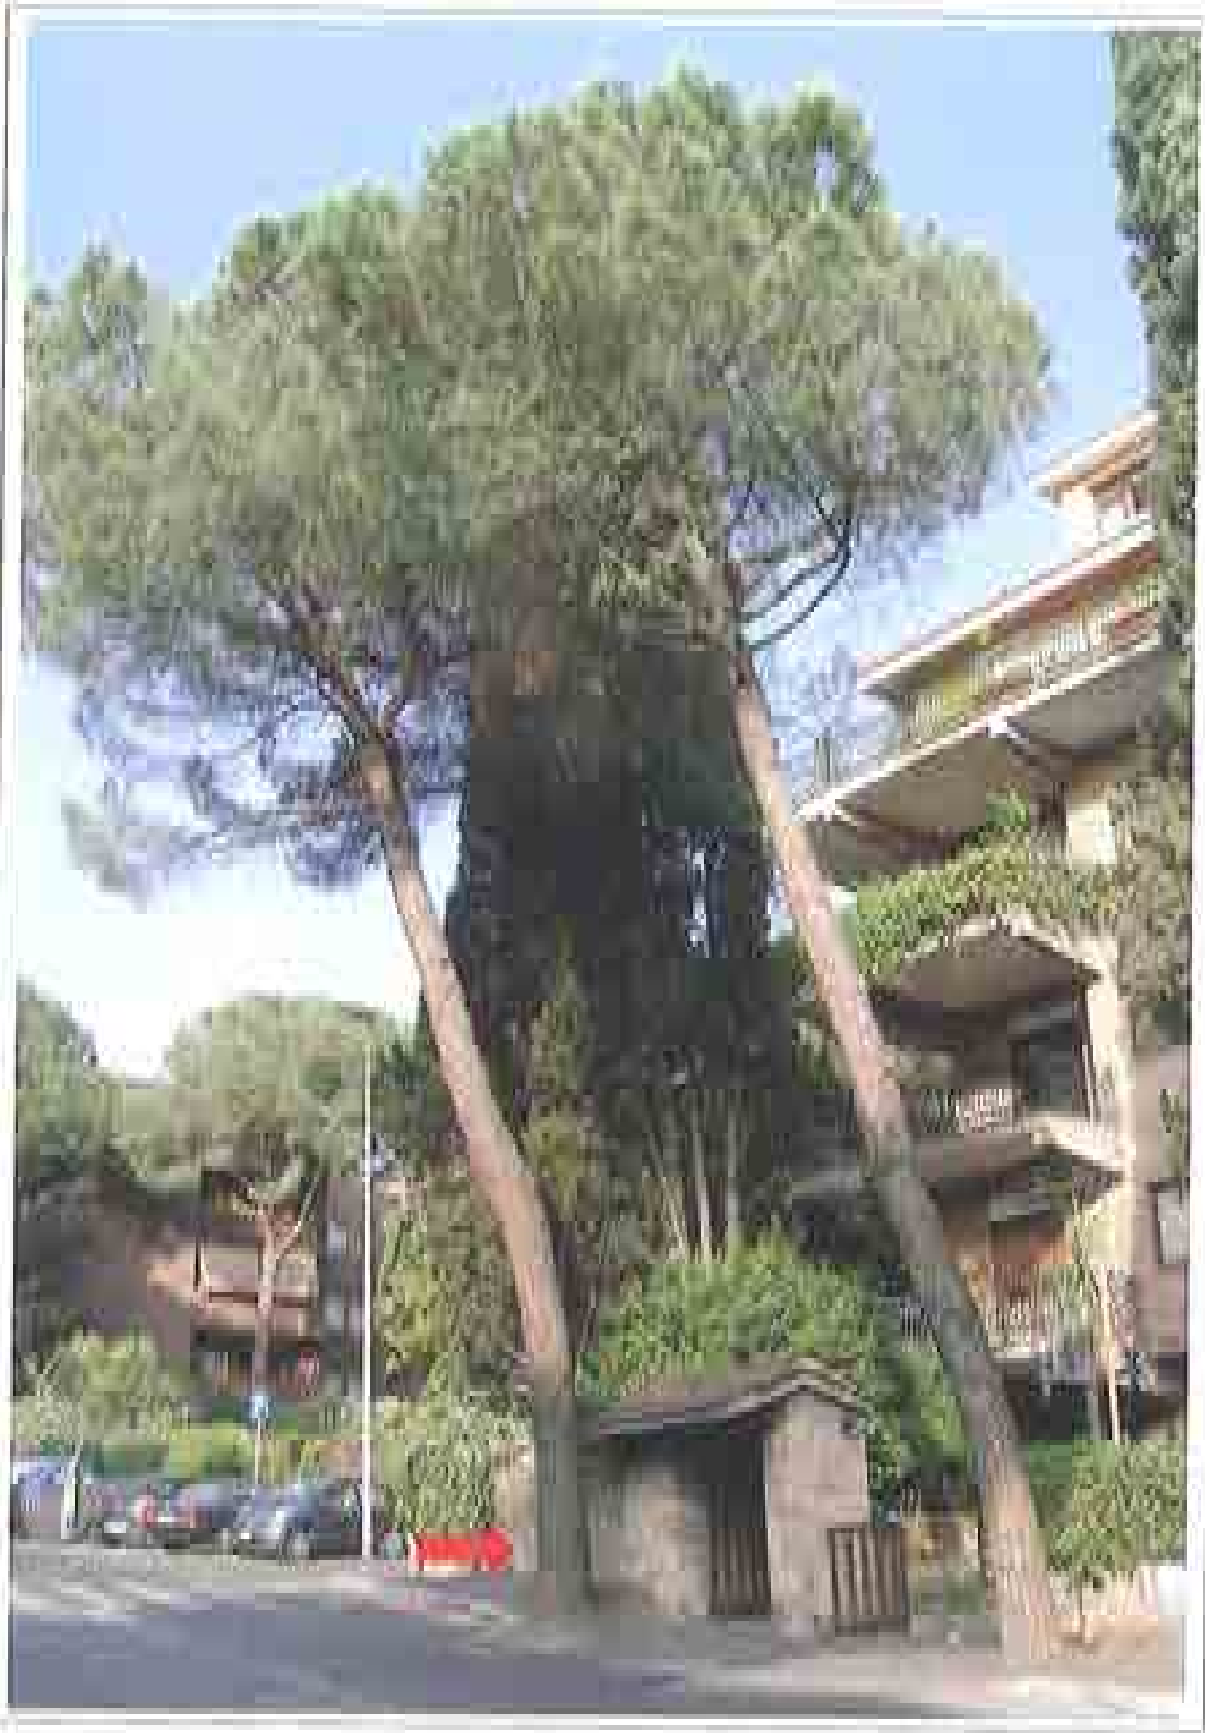
# Pino domestico 11

Failure Risk Classification: C

si presenta in condizioni di sviluppo sufficienti, evidenzia una curvatura del tronco a m. 6-8 di altezza

la pianta manifesta un evidente sbilanciamento rispetto alla sede stradale adiacente

eseguire potature ordinarie e monitoraggio semestrale

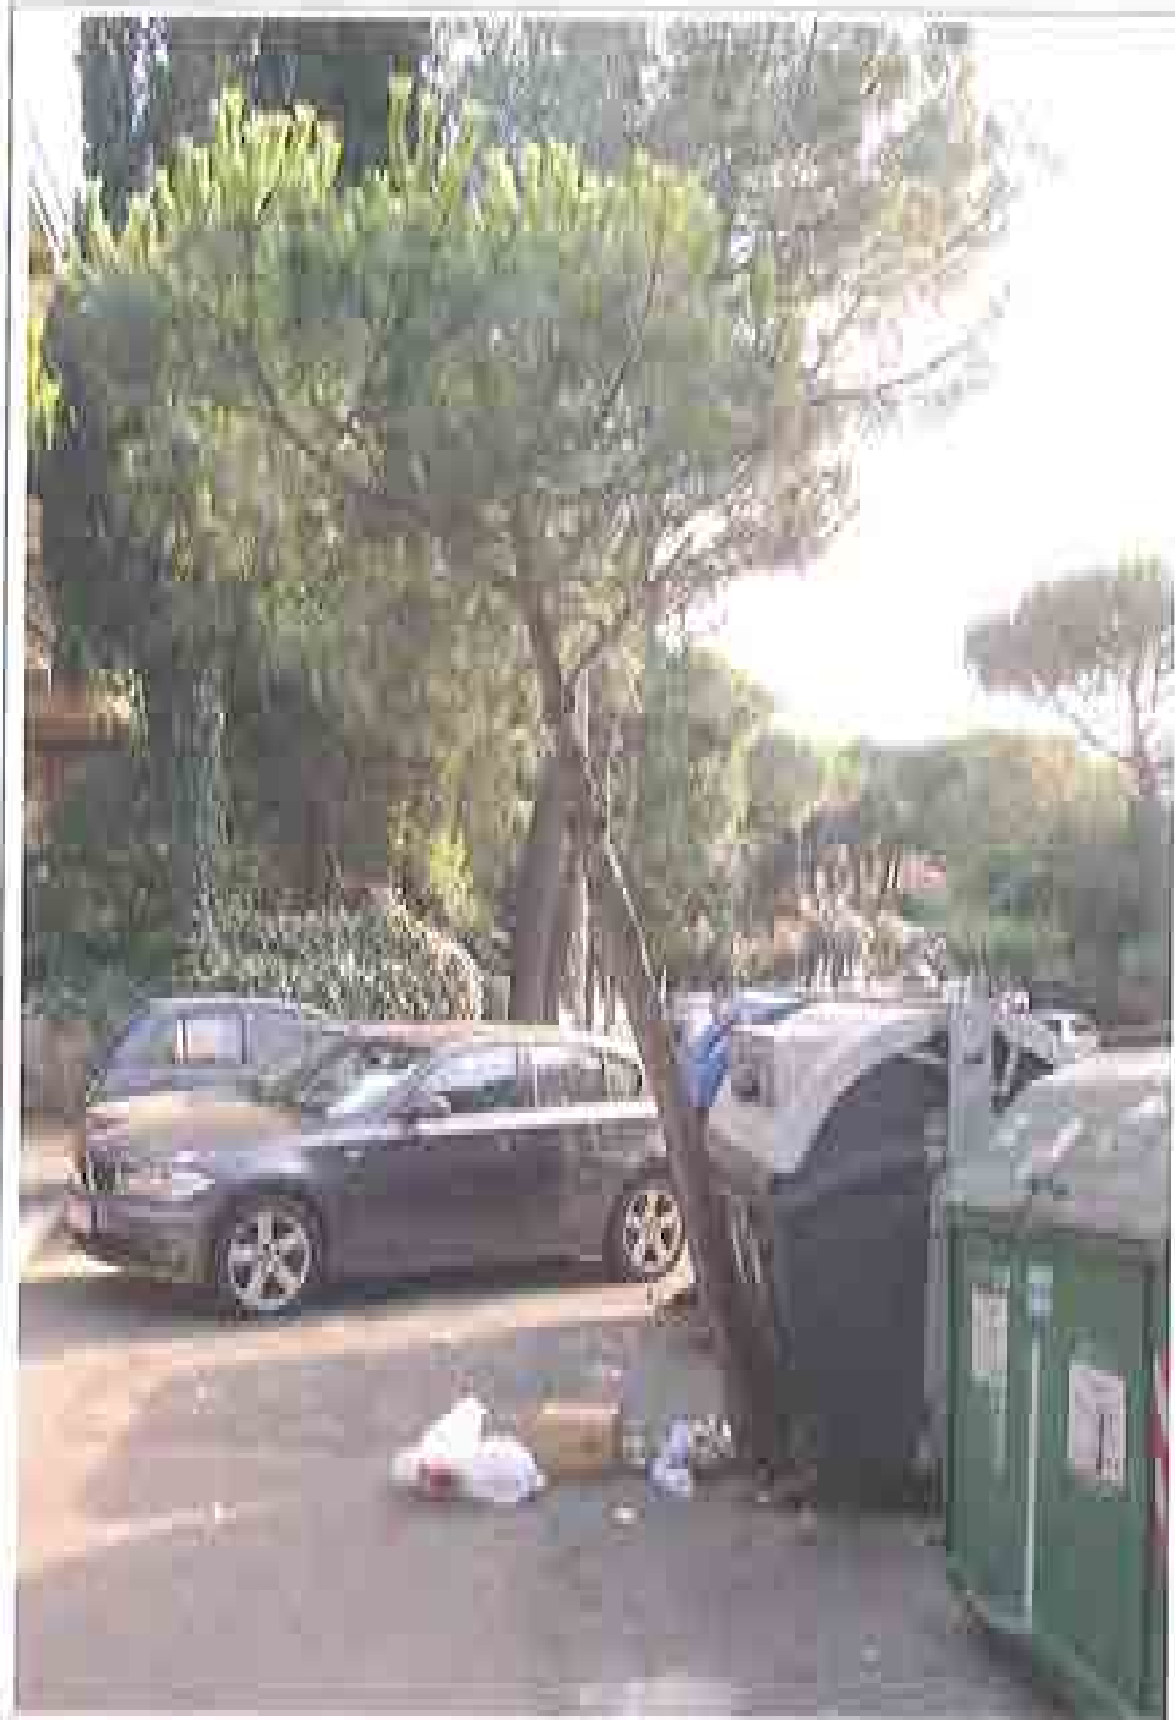
# **Pino domestico 12**

Failure Risk Classification: C-D

si presenta in condizioni di sviluppo scarse

la pianta manifesta un evidente sbilanciamento verso l'area di pertinenza adiacente al marciapiede

monitoraggio semestrale, messa in sicurezza

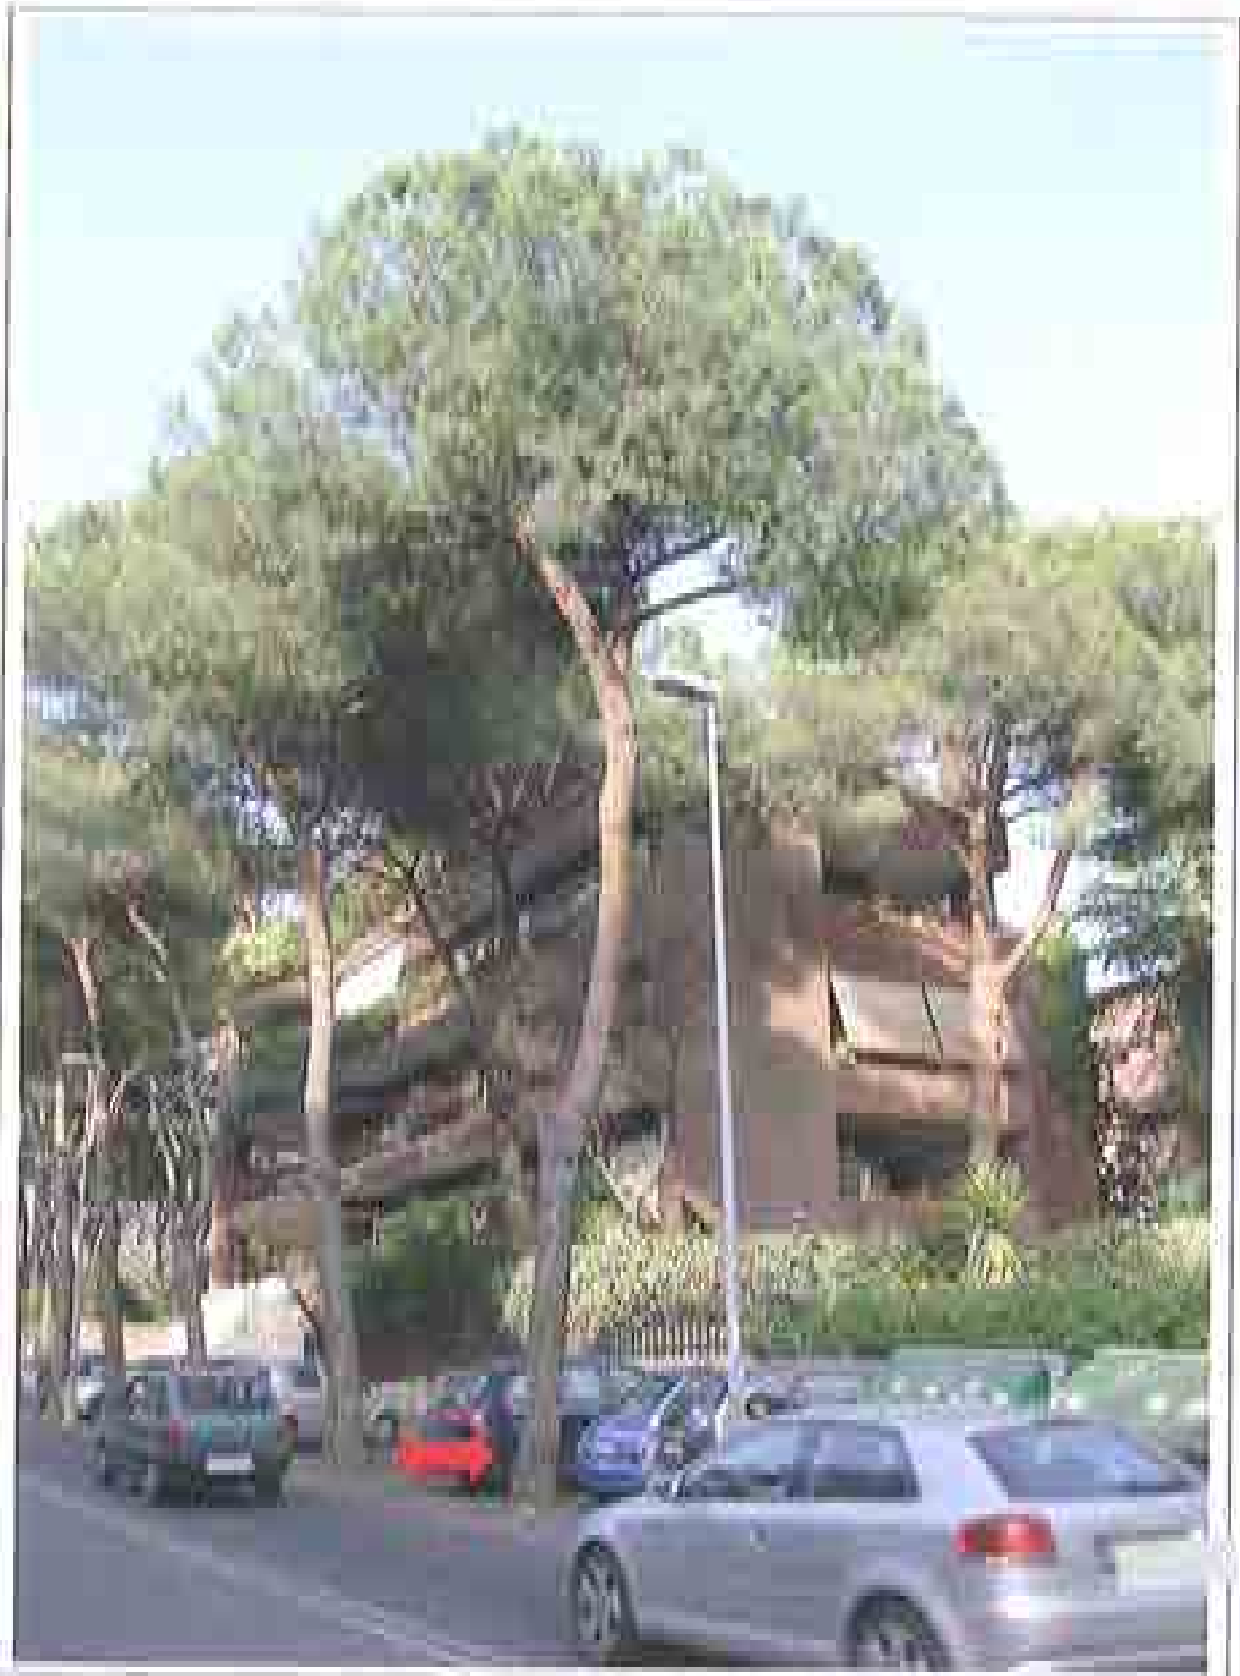
## Pino domestico 13

Failure Risk Classification: B

si presenta in condizioni di sviluppo sufficienti, presenta una curvatura del tronco a m. 5 ca. di altezza

la pianta manifesta un lieve sbilanciamento

sono stati rilevati danni al manto di asfalto in copertura nell'area di invaso della pianta ed ad una più ampia zona adiacente a questa

eseguire potature ordinarie e monitoraggio annuale
