*Consorzio Stradale*  
***Viale Cortina d'Ampezzo e***  
***Diramazioni***

**PATRIMONIO VEGETATIVO ARBOREO**

*Schede alberi*

**PARTE 1**

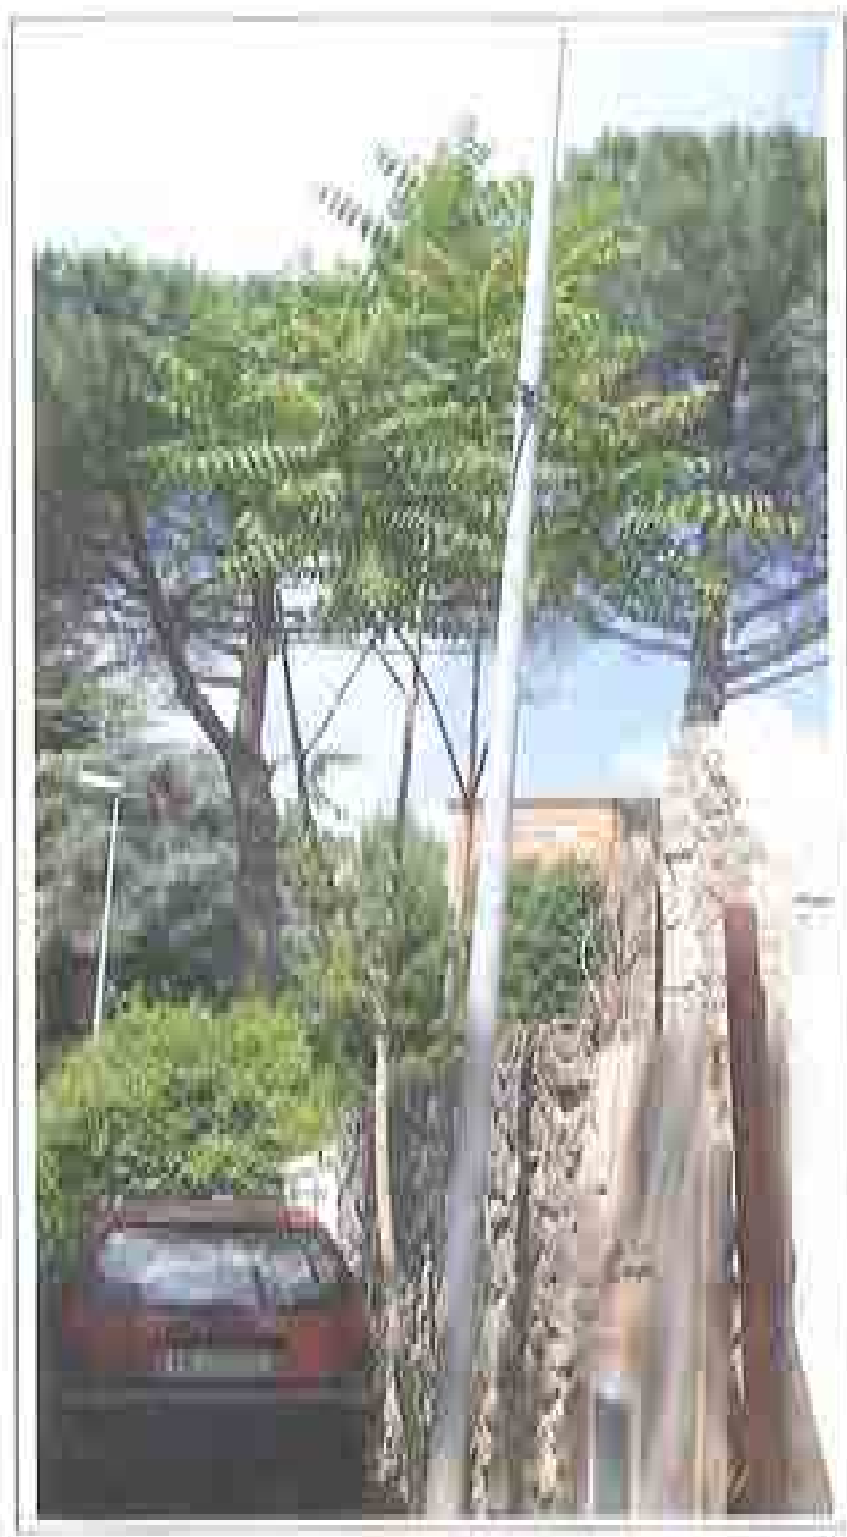
# Ailanto 1

Failure Risk Classification: A

si presenta in condizioni di sviluppo normali

potature di allevamento

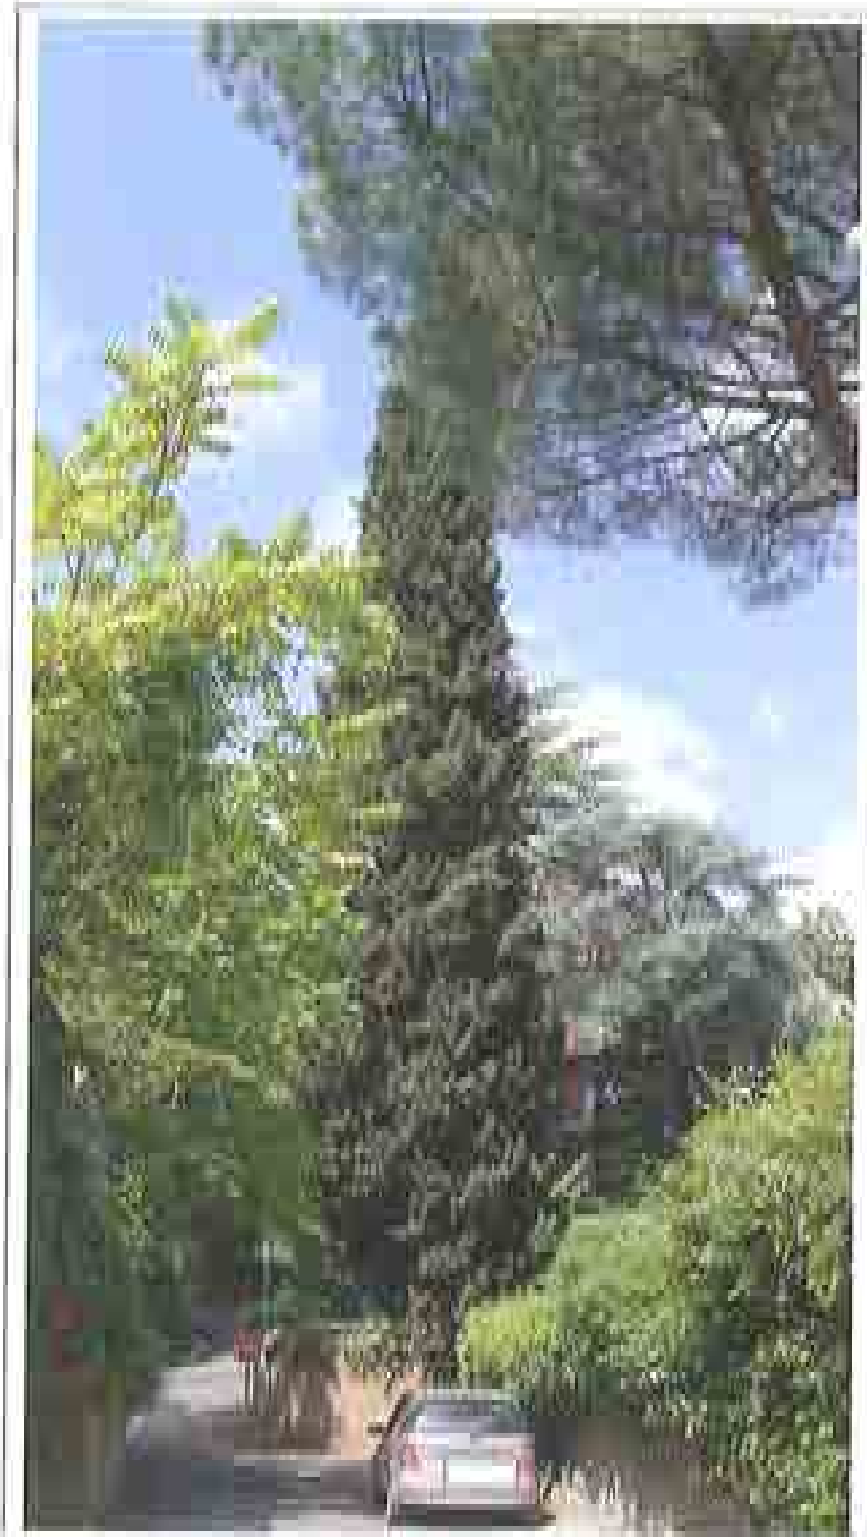
# Cipresso 1

Failure Risk Classification: A

si presenta in condizioni di sviluppo normali

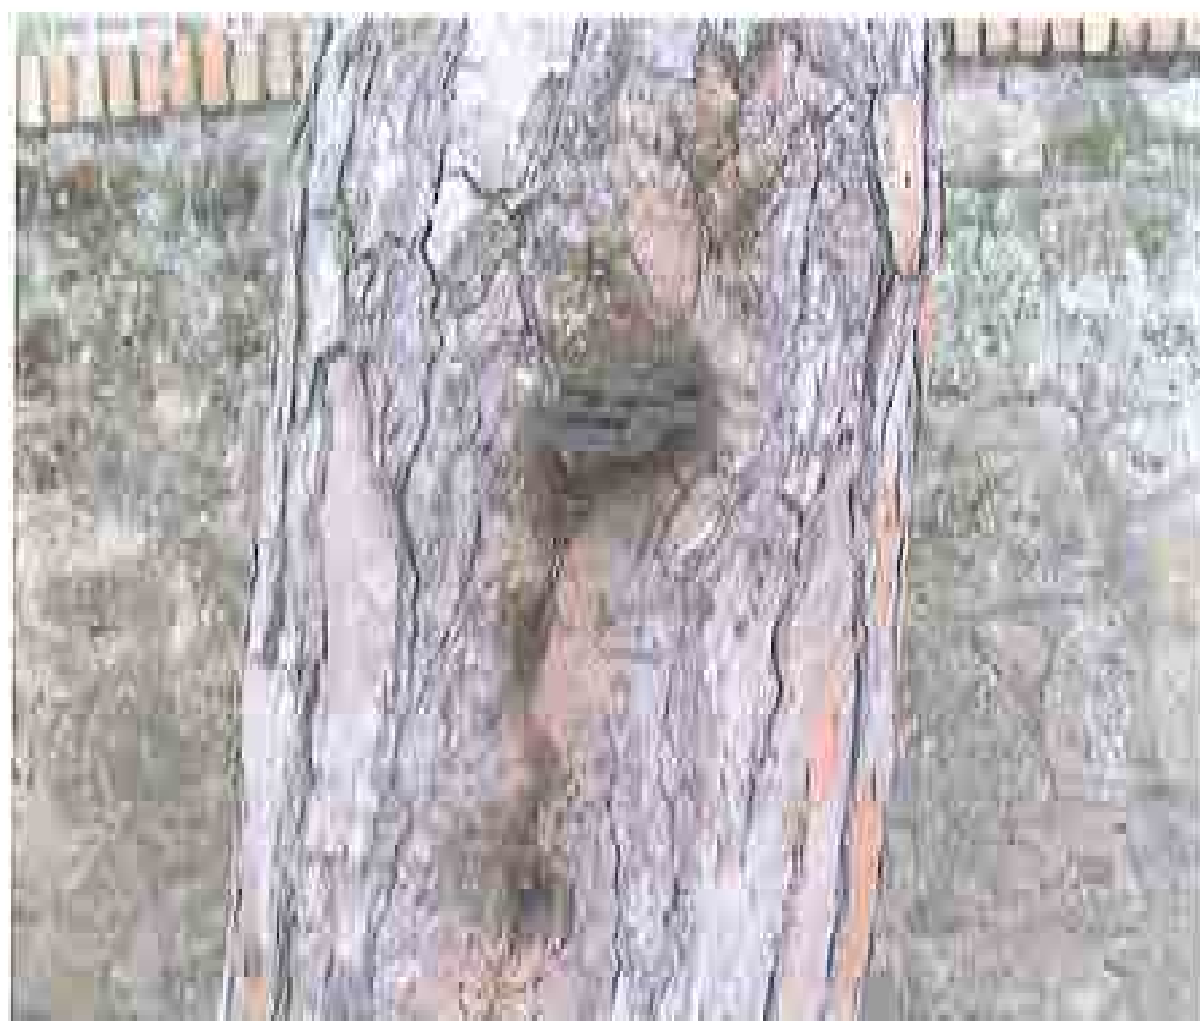
## **Pino domestico 2**

Failure Risk Classification: B

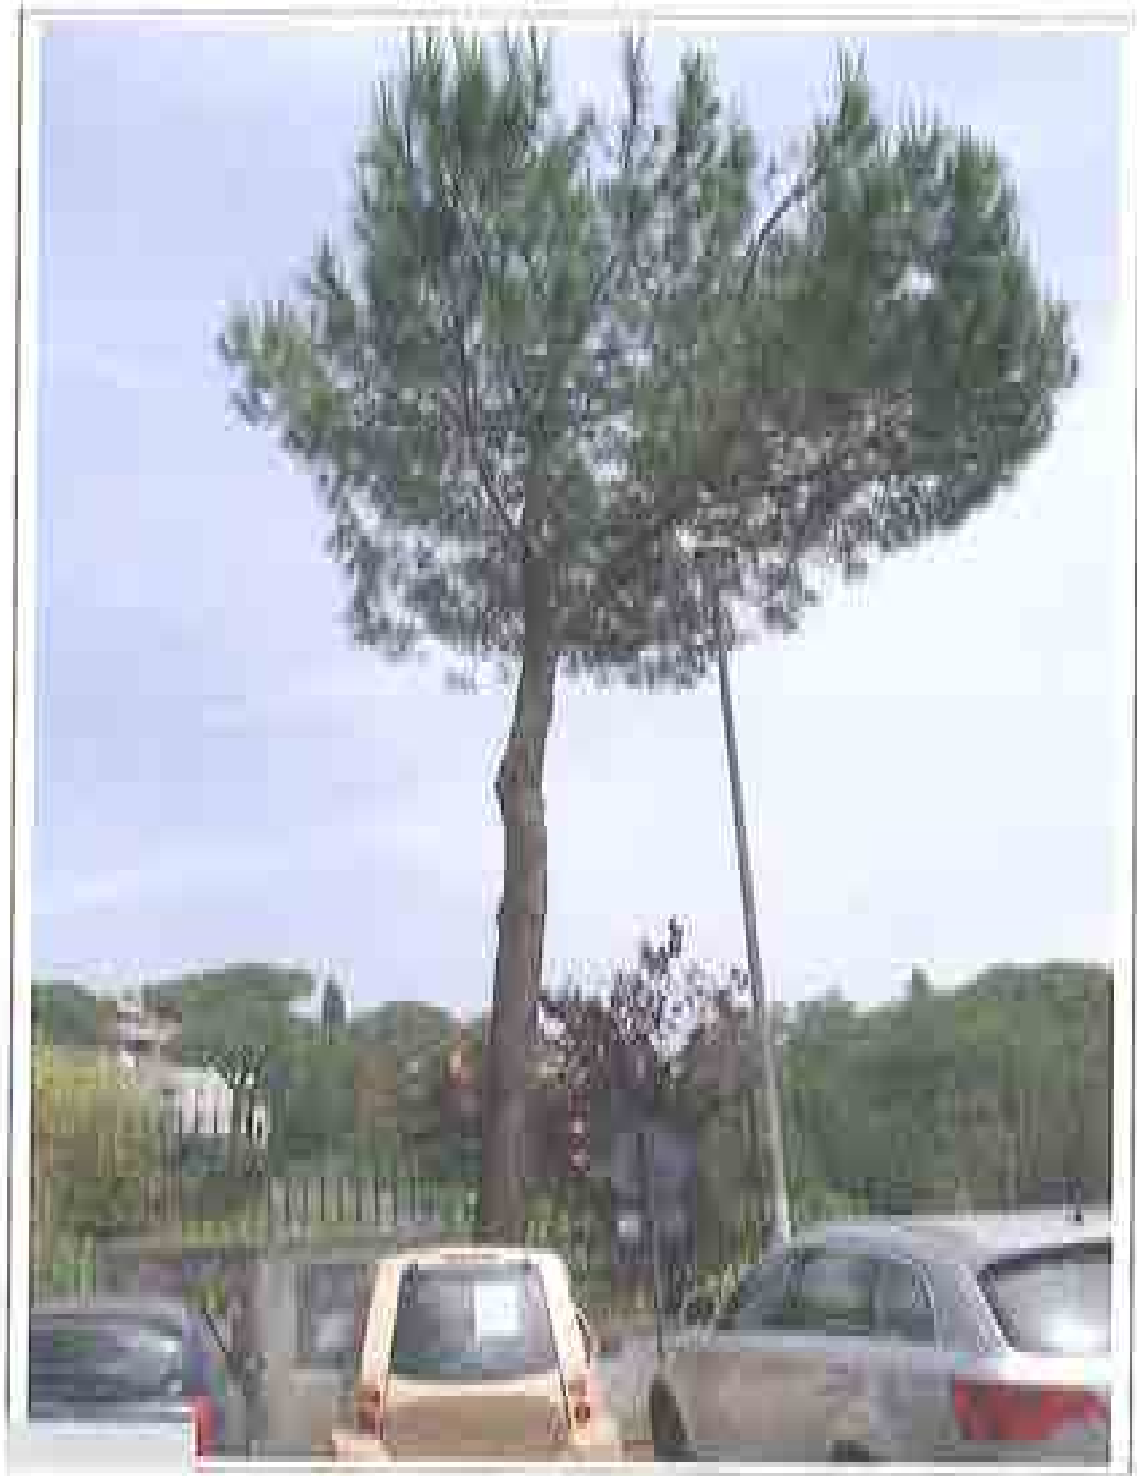
## **Pino domestico 5**

Failure Risk Classification: C

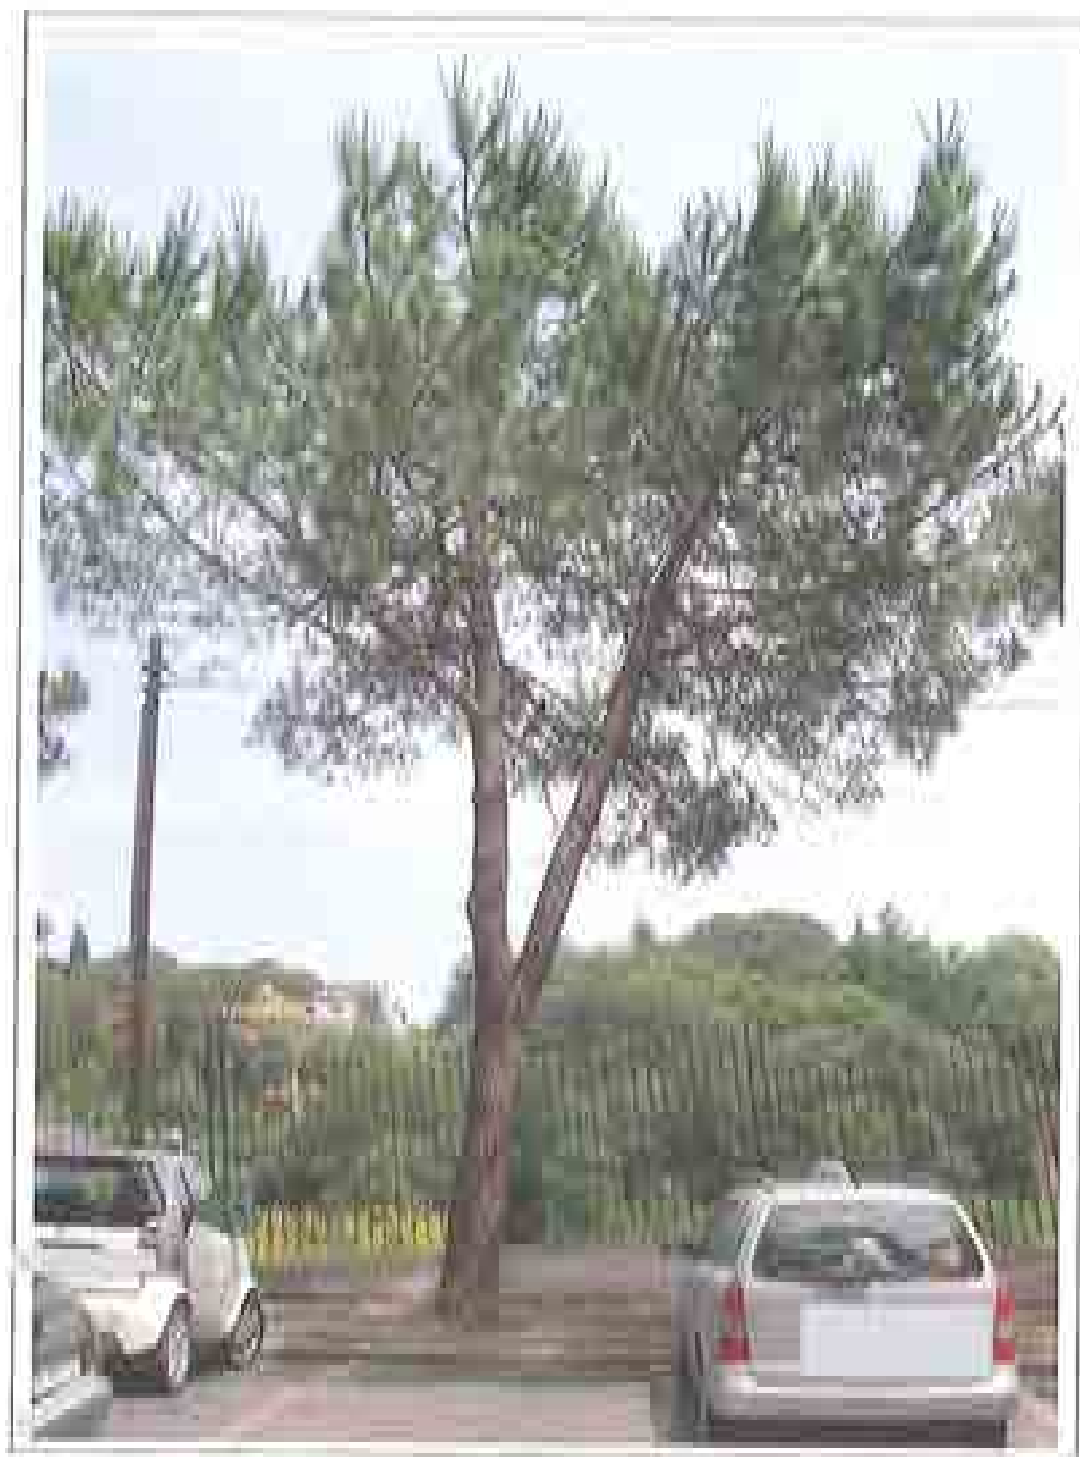
# Pino domestico 7

Failure Risk Classification: A

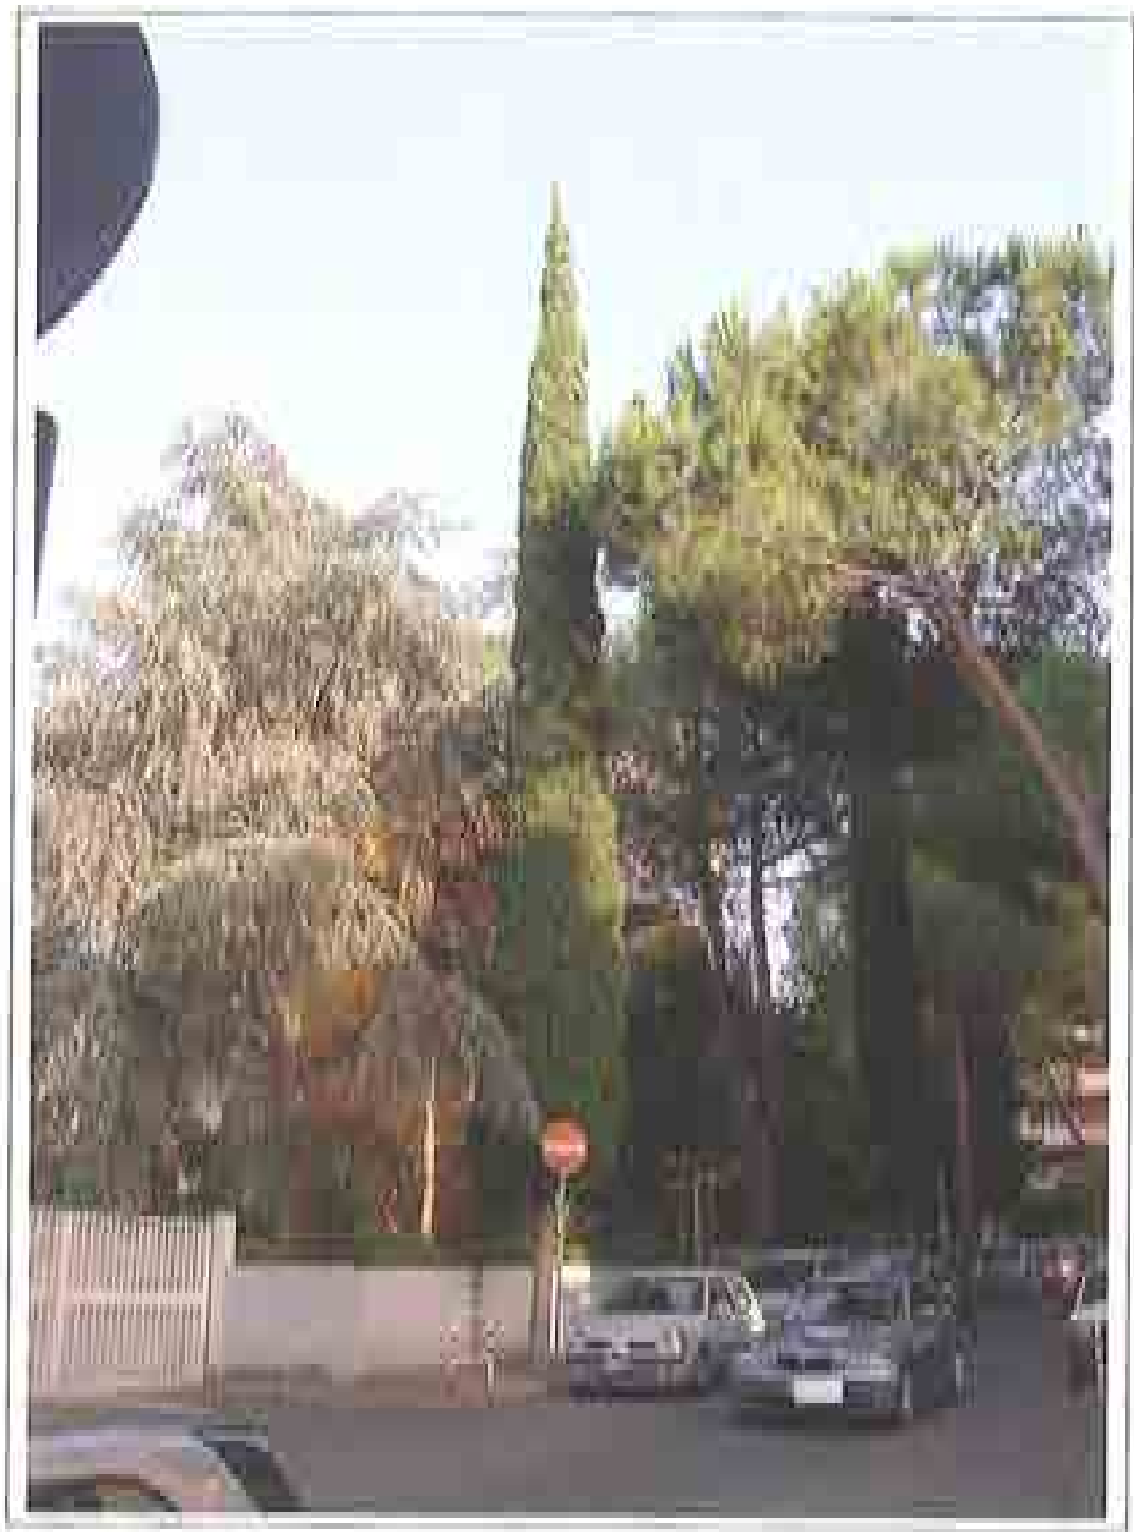
## Cipresso 2

Failure Risk Classification: A

eliminare in prossimità della pianta un ceppo di cipresso di m. 1 ca. proveniente dal taglio di un preesistente soggetto arboreo

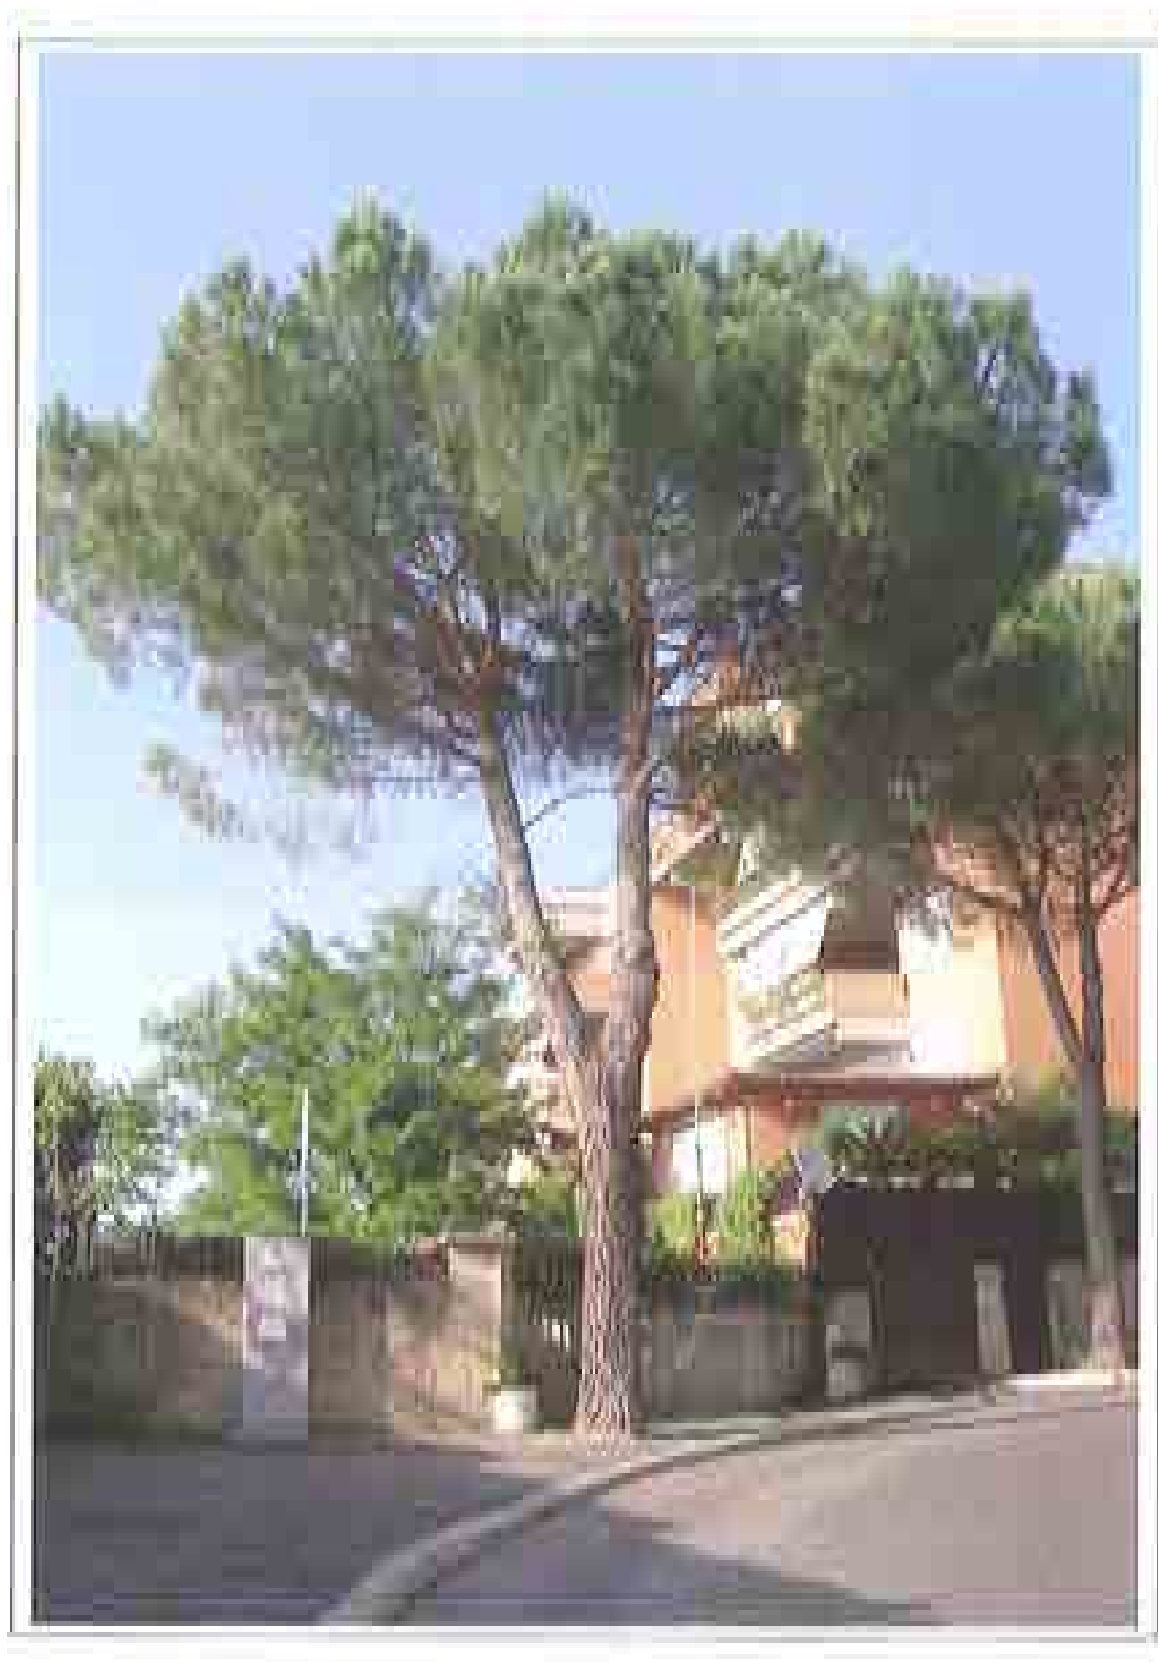
# Pino 1

Failure Risk Classification: B

si presenta in condizioni di sviluppo normali, la pianta presenta una biforcazione del tronco a m. 7 ca. di altezza

l'asfalto circostante l'area d'invaso risulta divelto

eseguire potature ordinarie e monitoraggio annuale

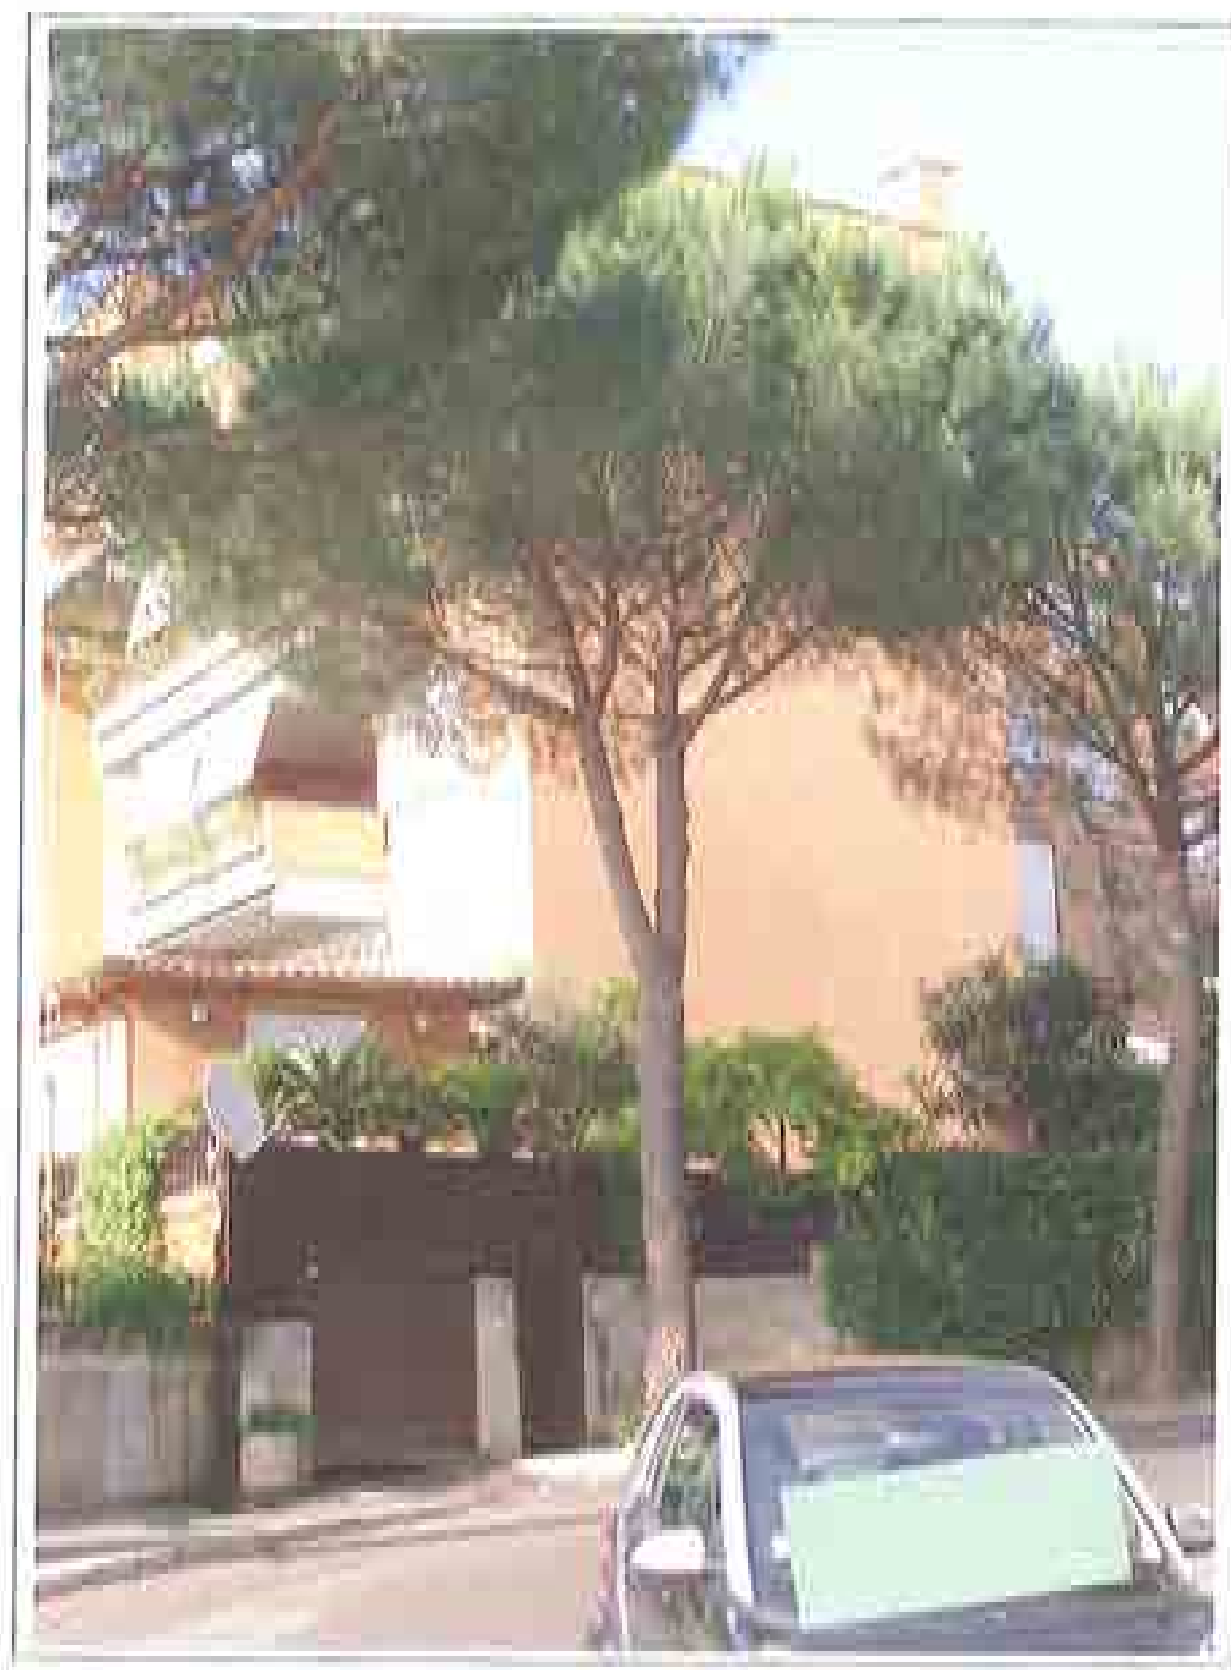
## Pino 2

Failure Risk Classification: B

si presenta in condizioni di sviluppo normali, la pianta presenta una biforcazione del tronco a m. 8 ca. di altezza

il manto in asfalto circostante l'area d'invaso risulta divelto, L'apparato radicale ha causato danni ai manufatti circostanti

eseguire potature ordinarie e monitoraggio annuale

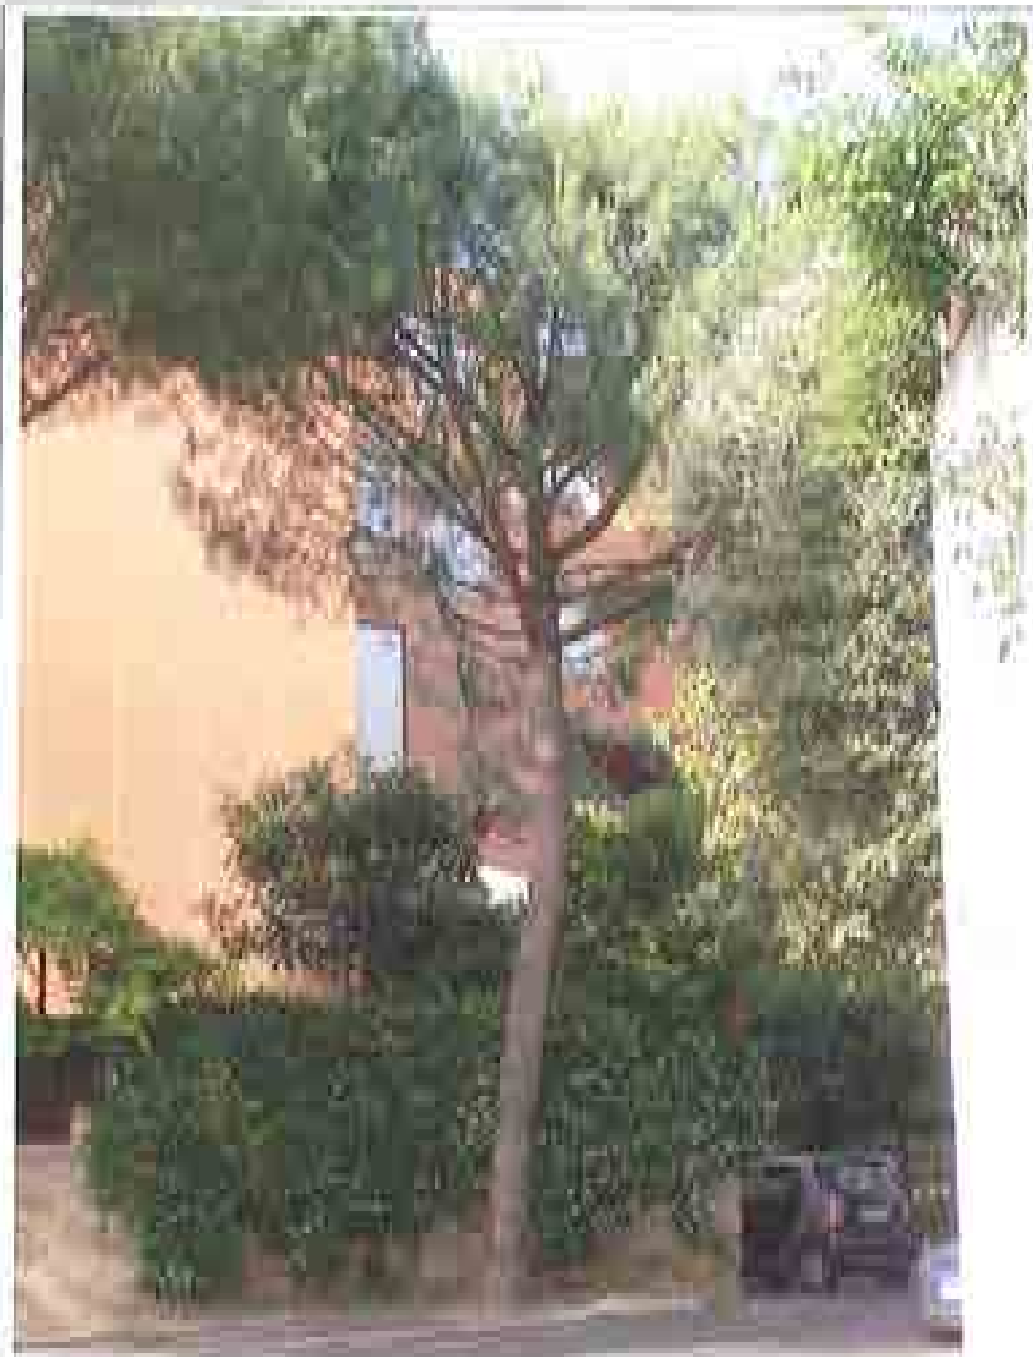
## Pino 3

Failure Risk Classification: A

l'asfalto circostante l'area d'invaso risulta leggermente danneggiato

eseguire potature ordinarie

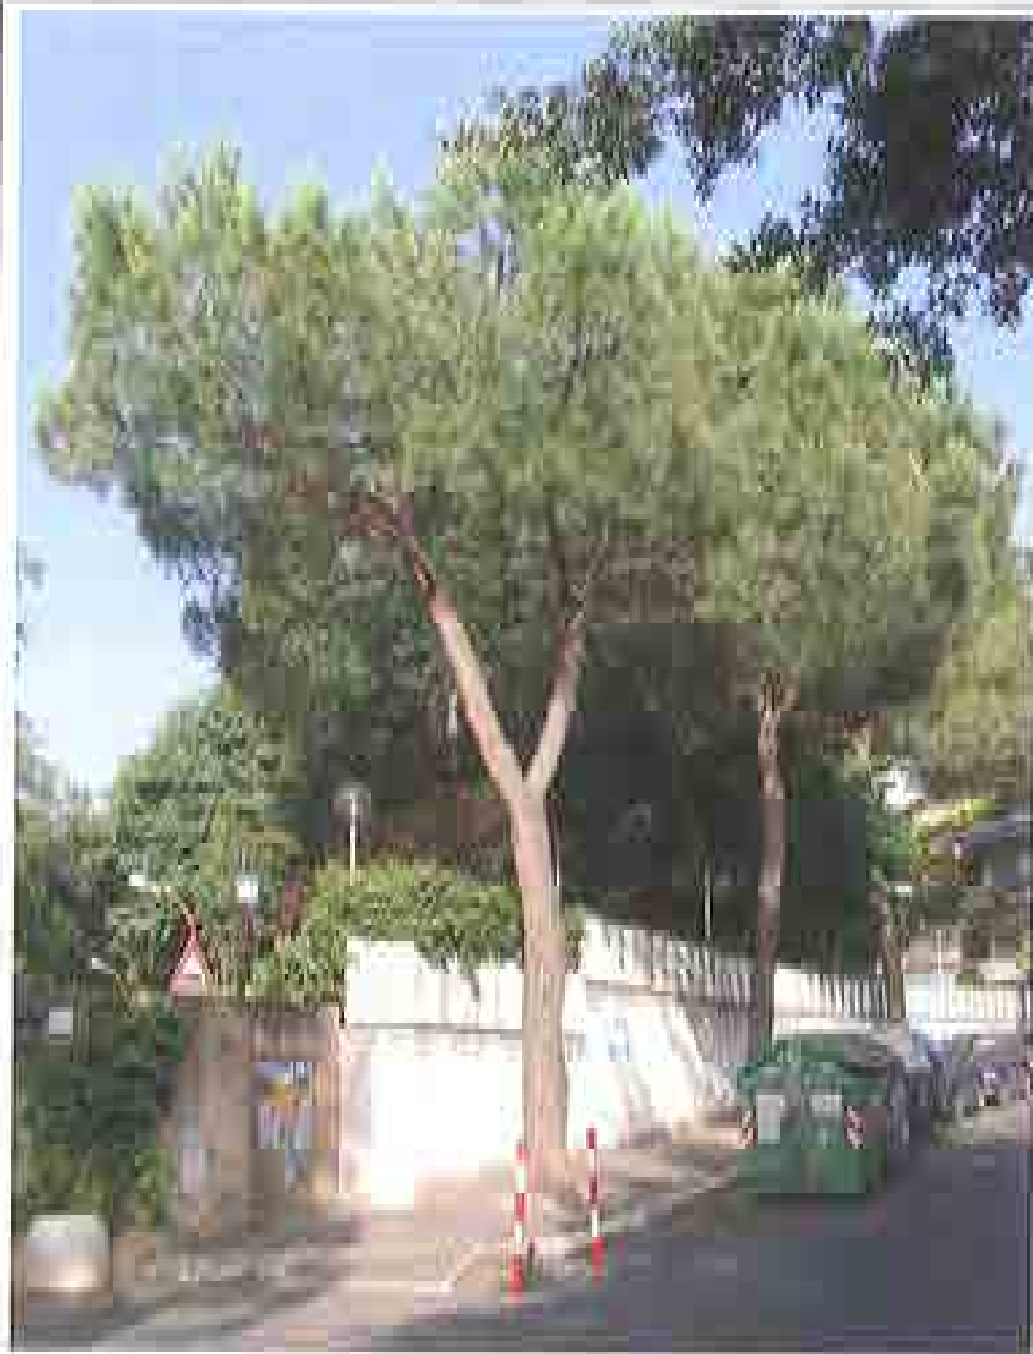
## Pino 4

Failure Risk Classification: B

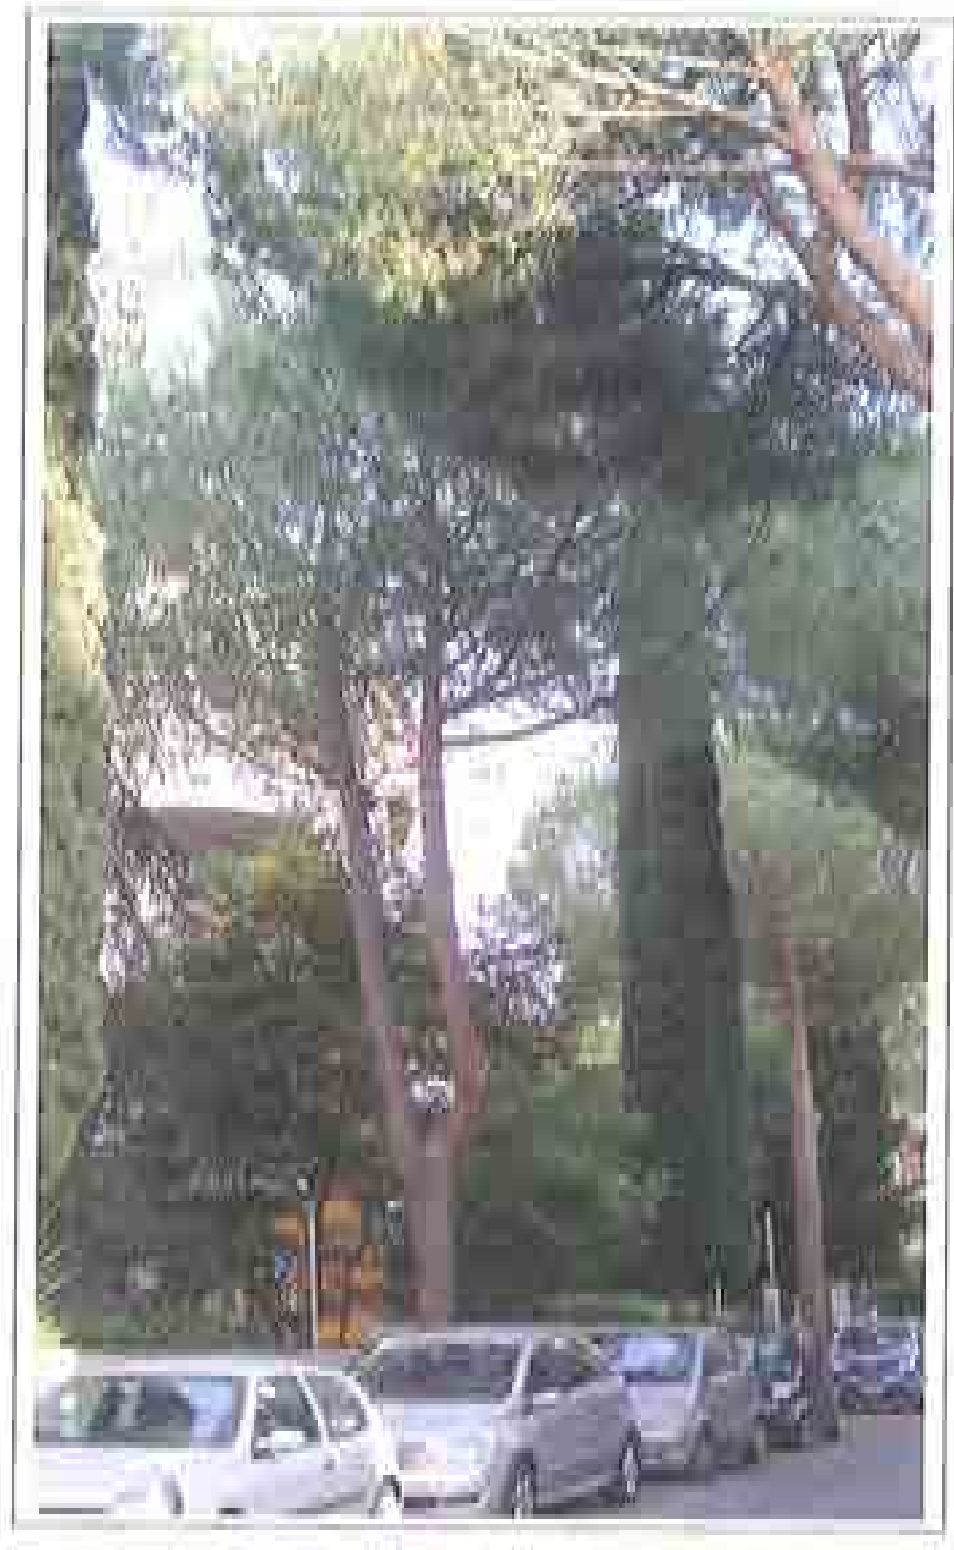
# Pino 15

Failure Risk Classification: B

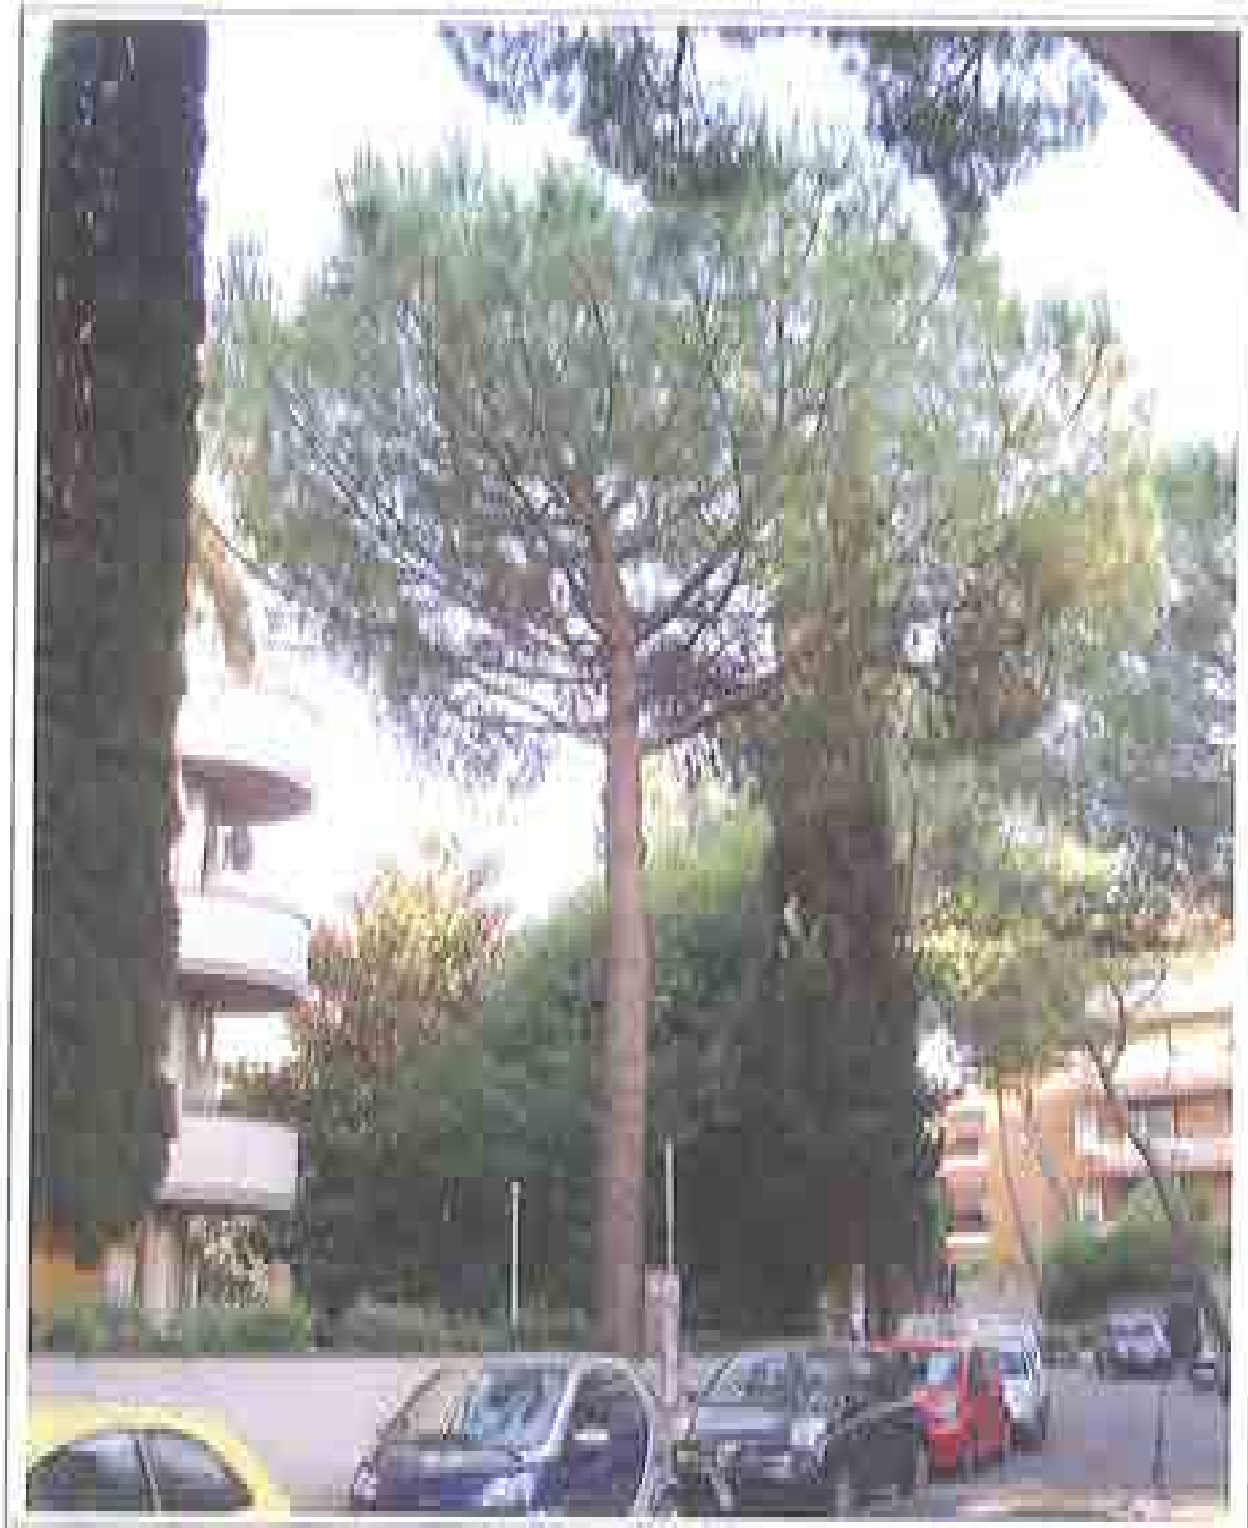
## Pino 17

Failure Risk Classification: A

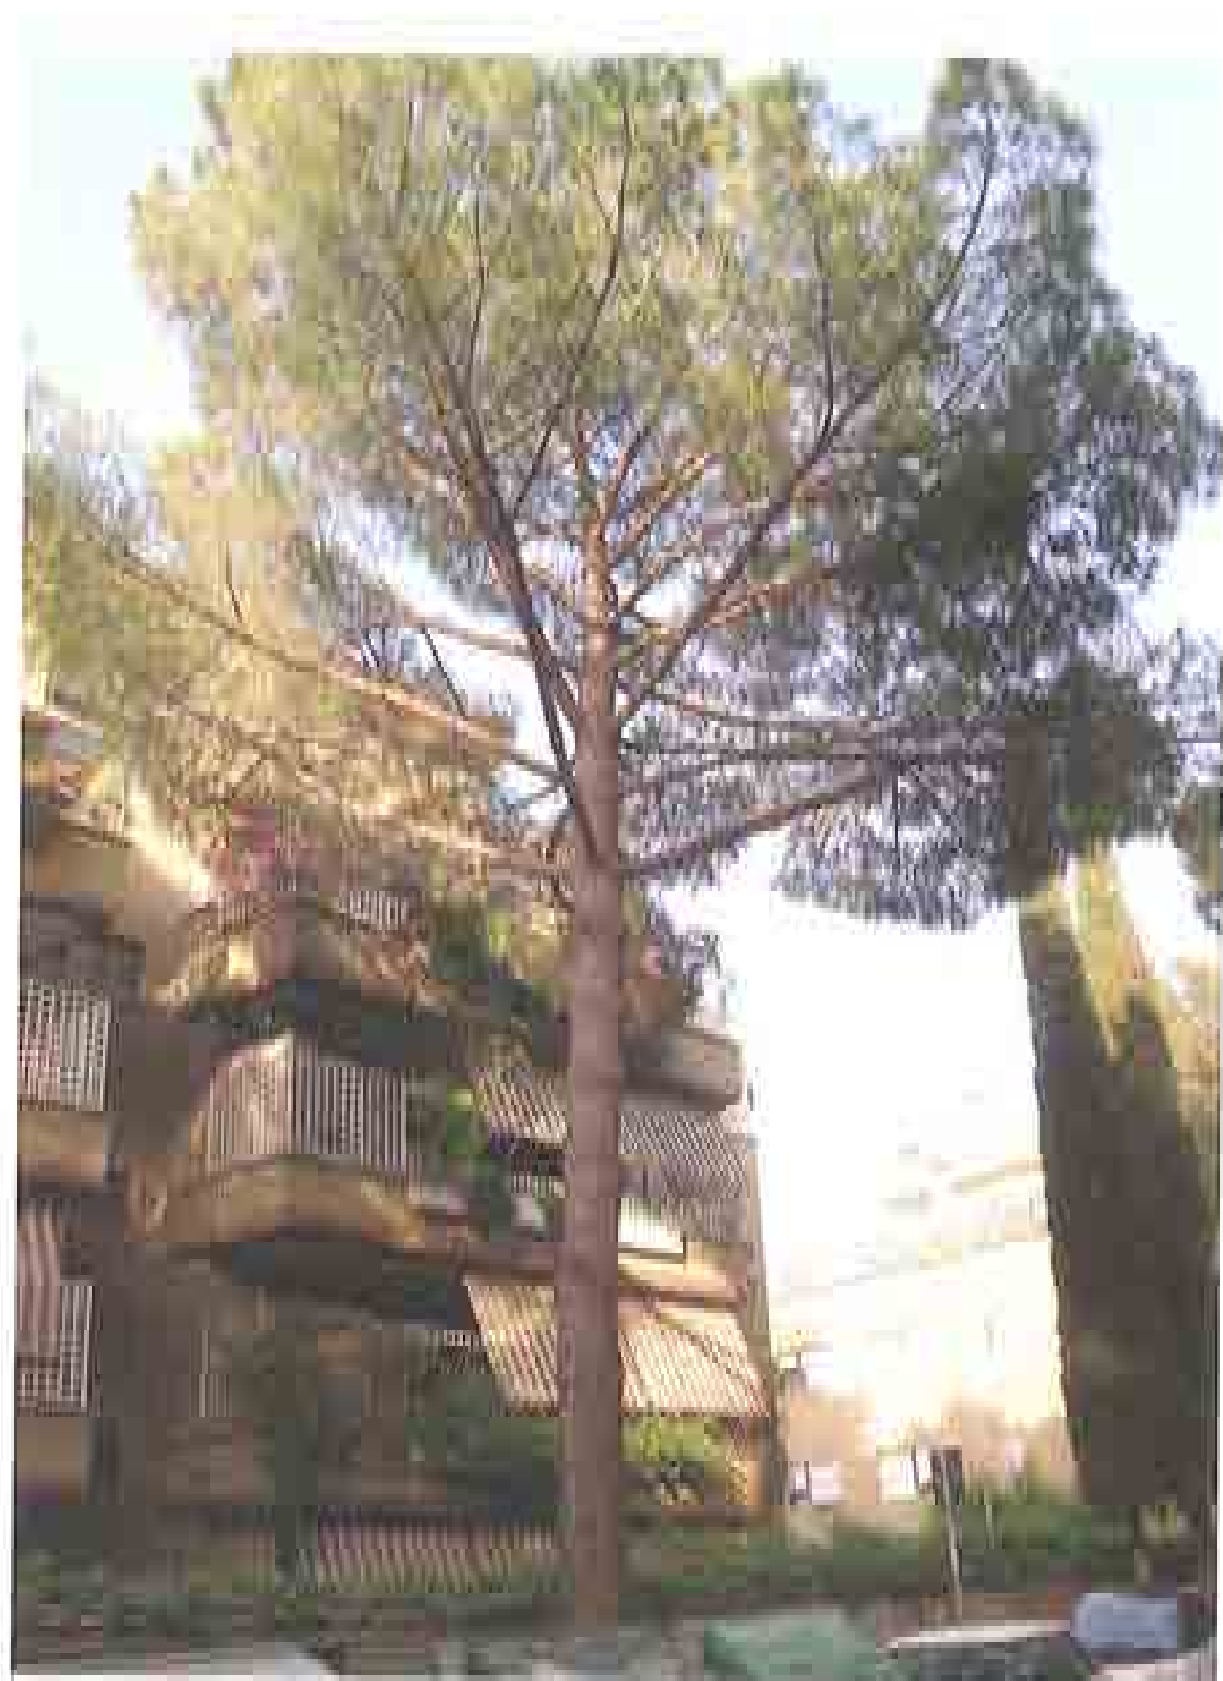
## Pino 22

Failure Risk Classification: B

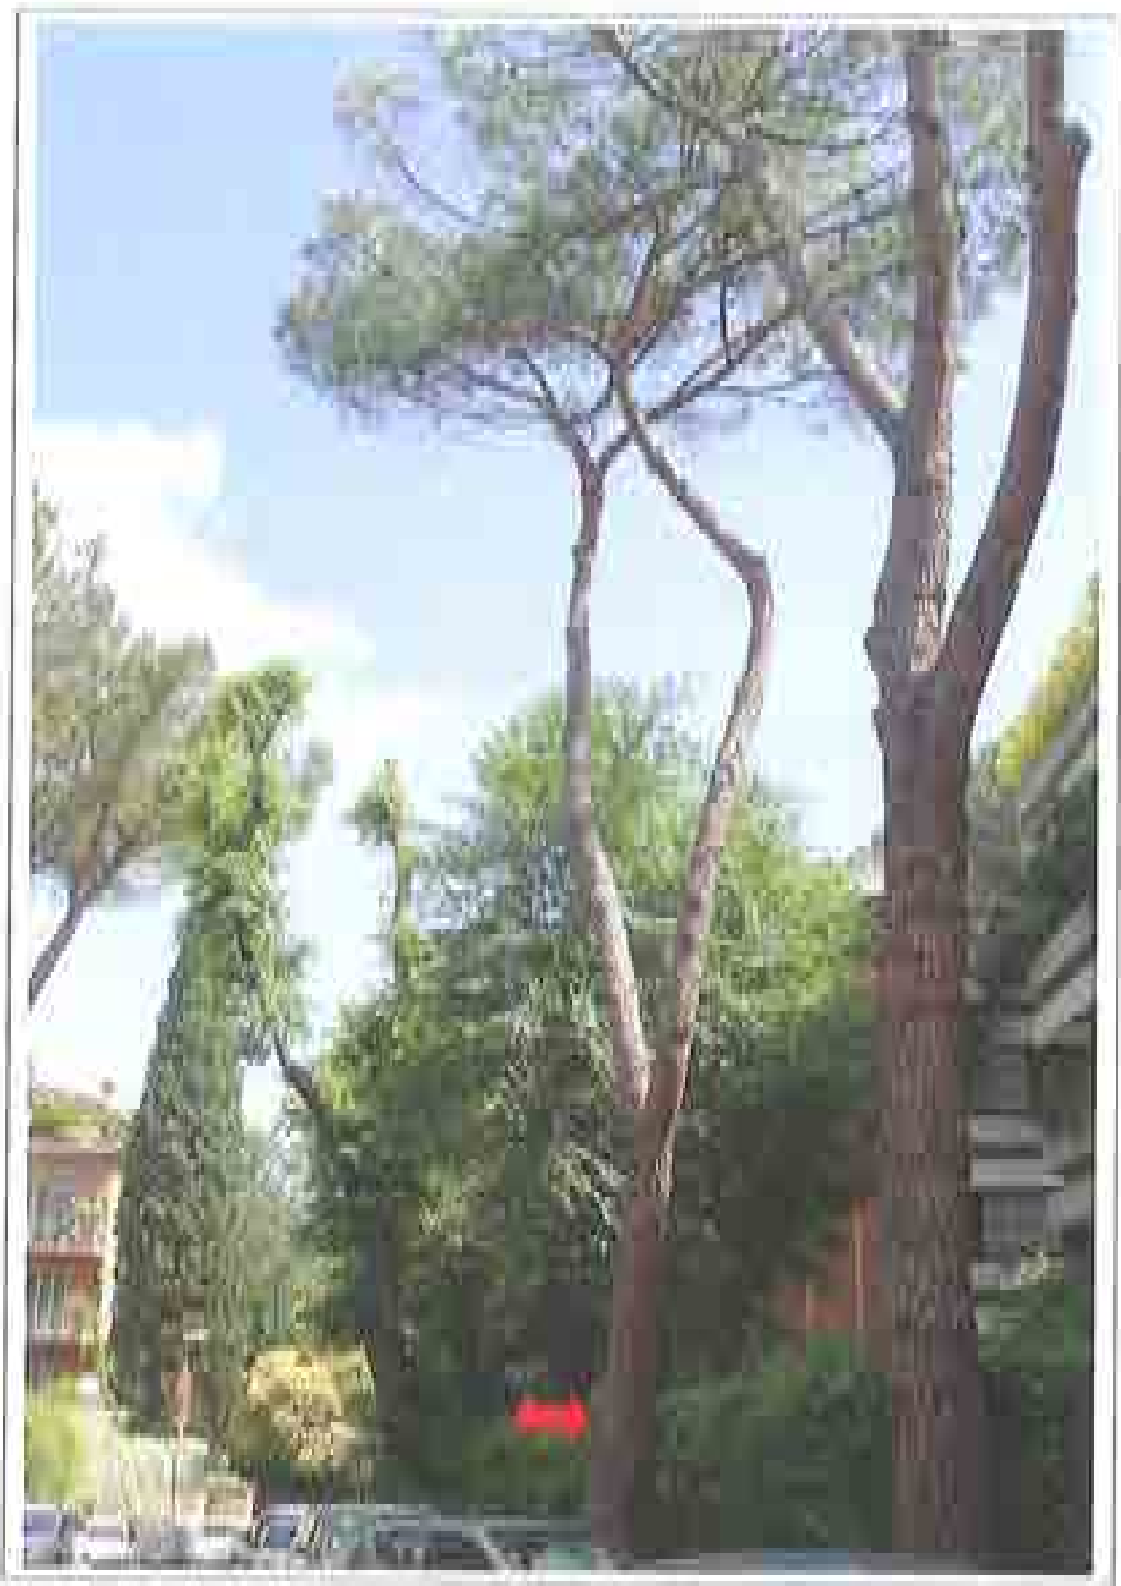
## Pino domestico 2

Failure Risk Classification: B
