*Consorzio Stradale*  
***Viale Cortina d'Ampezzo e***  
***Diramazioni***

**PATRIMONIO VEGETATIVO ARBOREO**

*Schede alberi*

**PARTE 1**

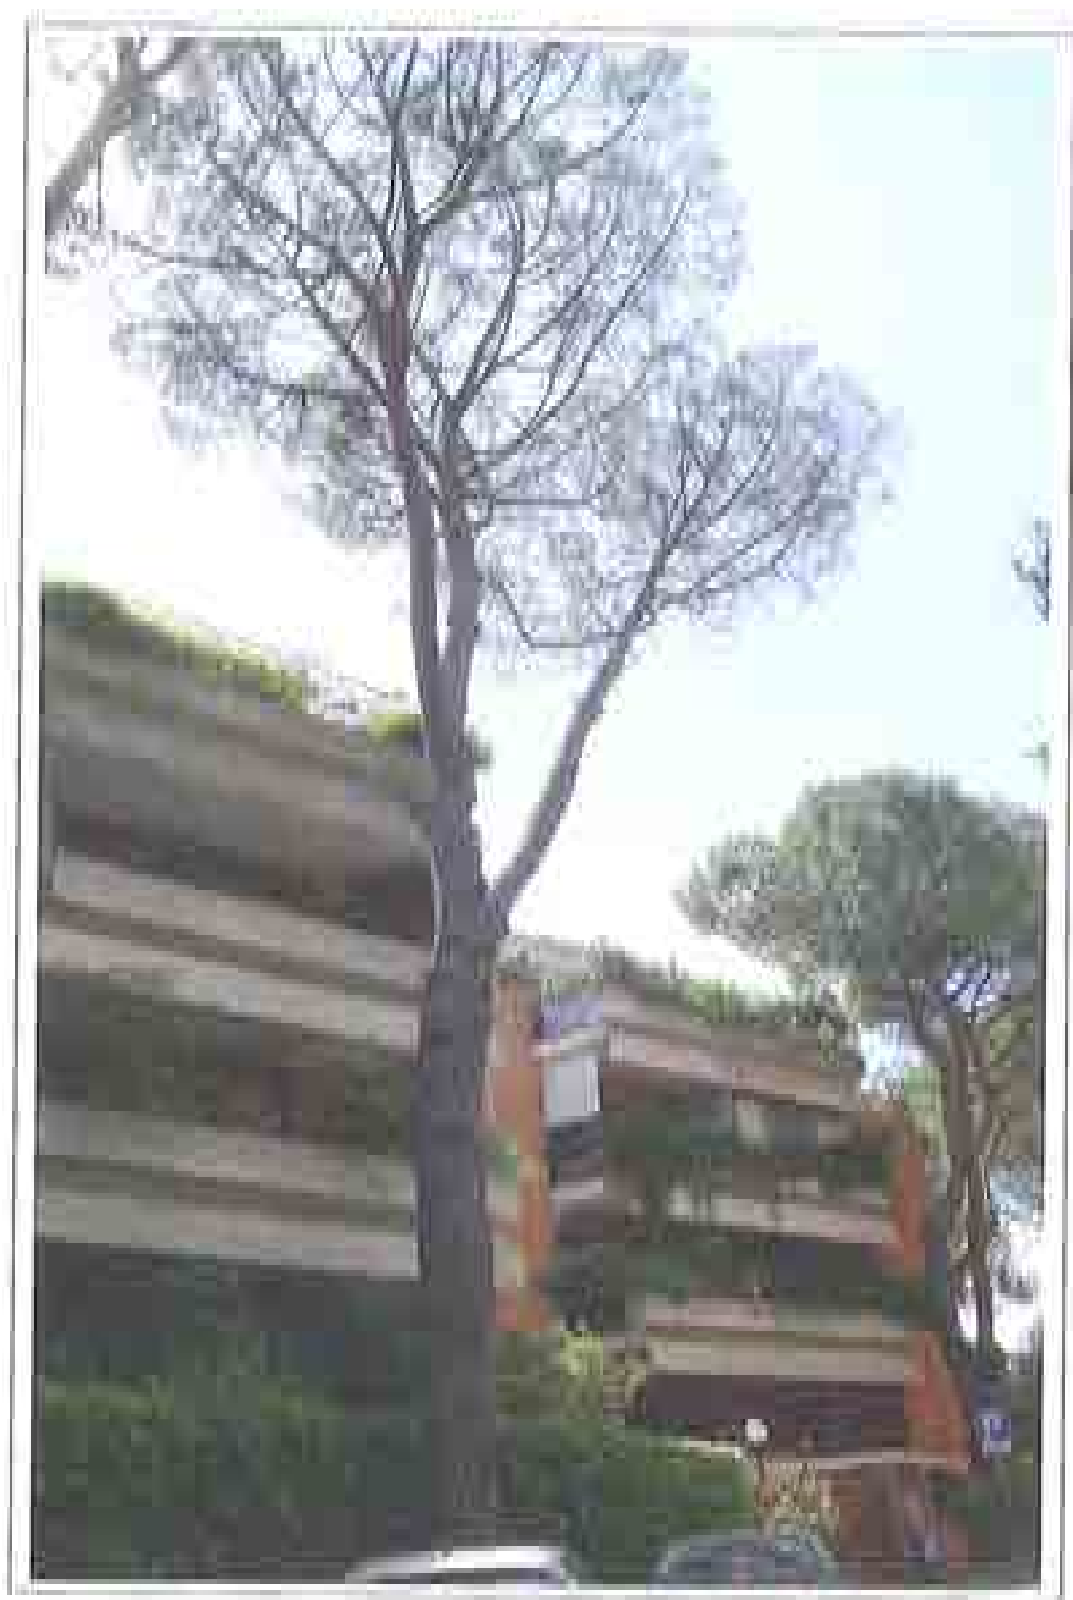
## Pino domestico 3

Failure Risk Classification: B

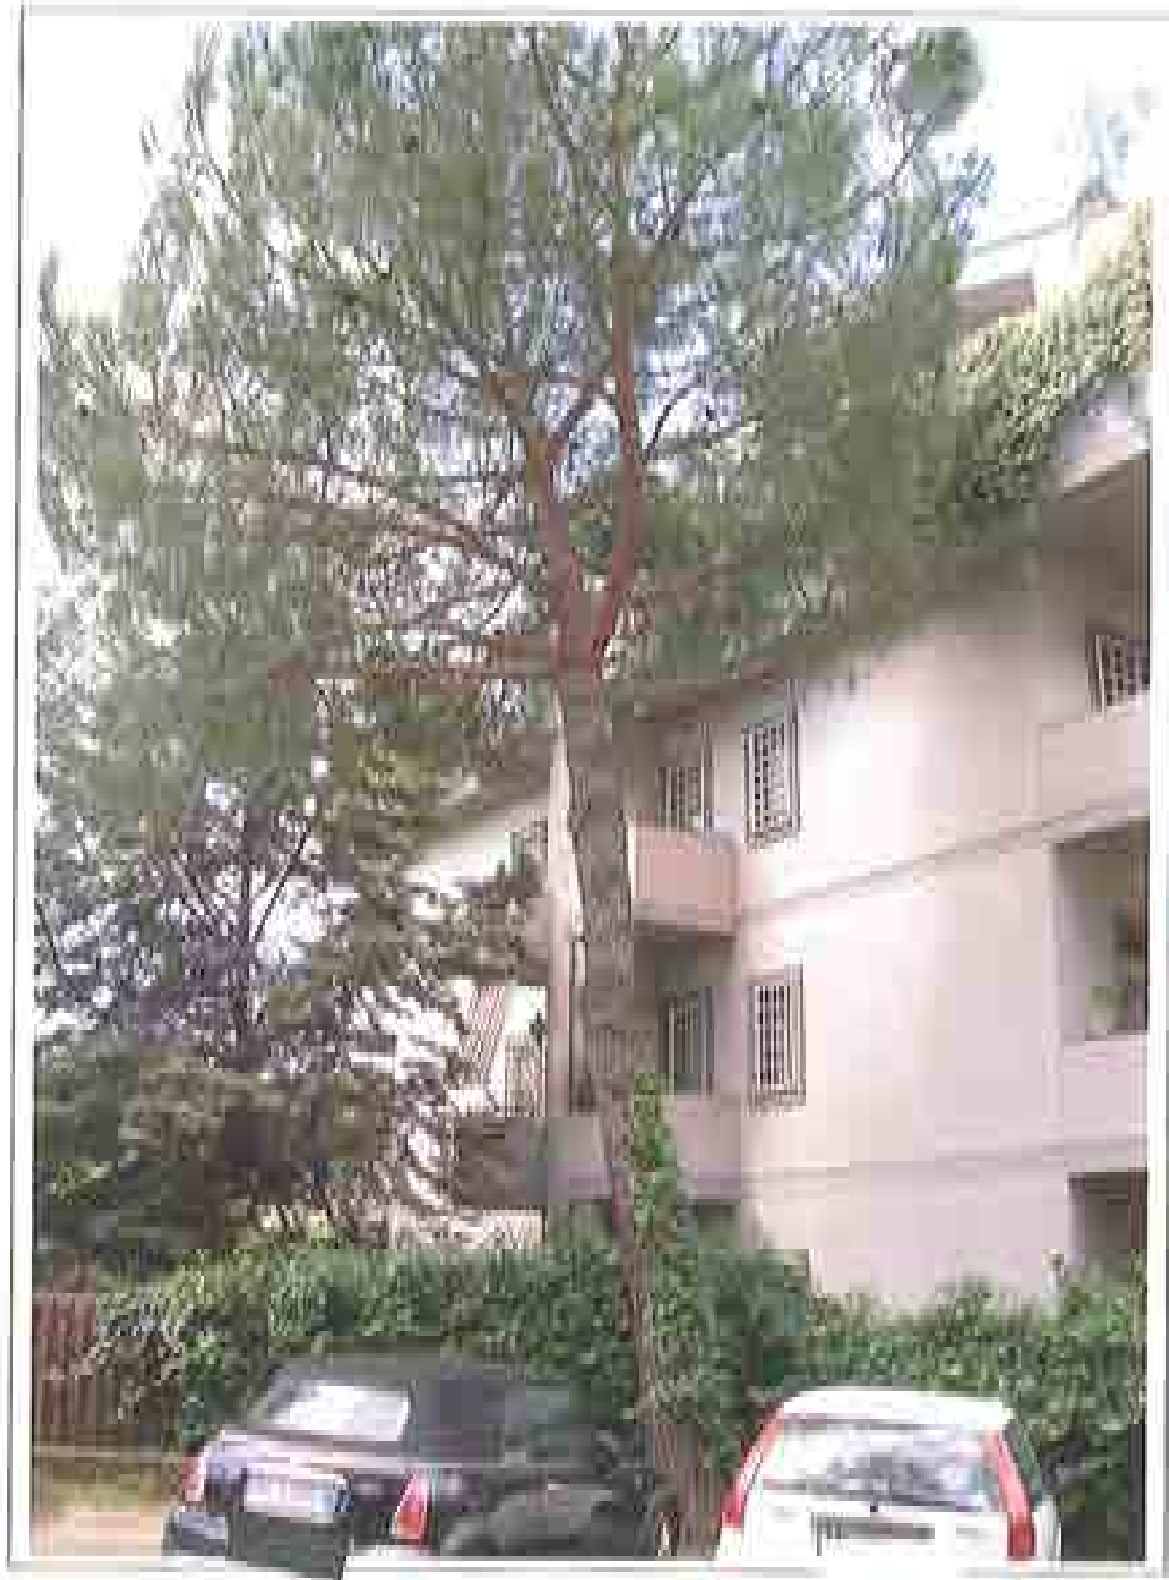
## Pino domestico 4

Failure Risk Classification: B

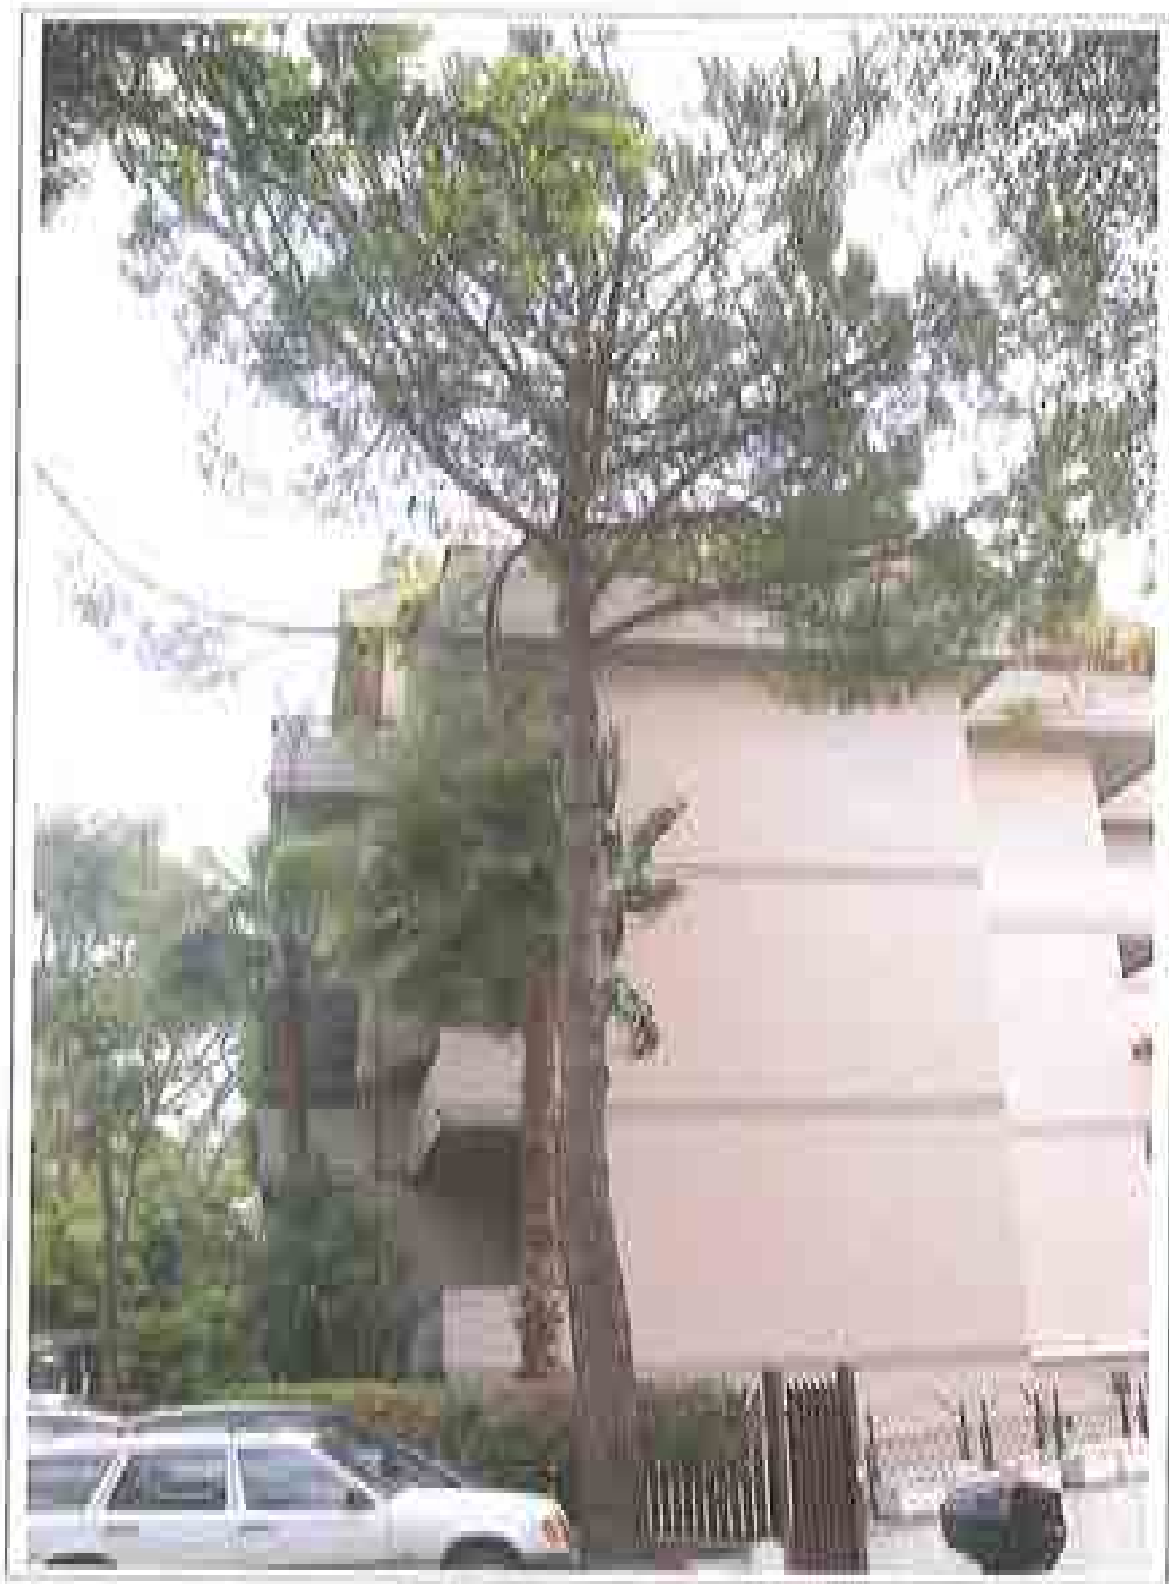
# Pioppo 1

Failure Risk Classification: A

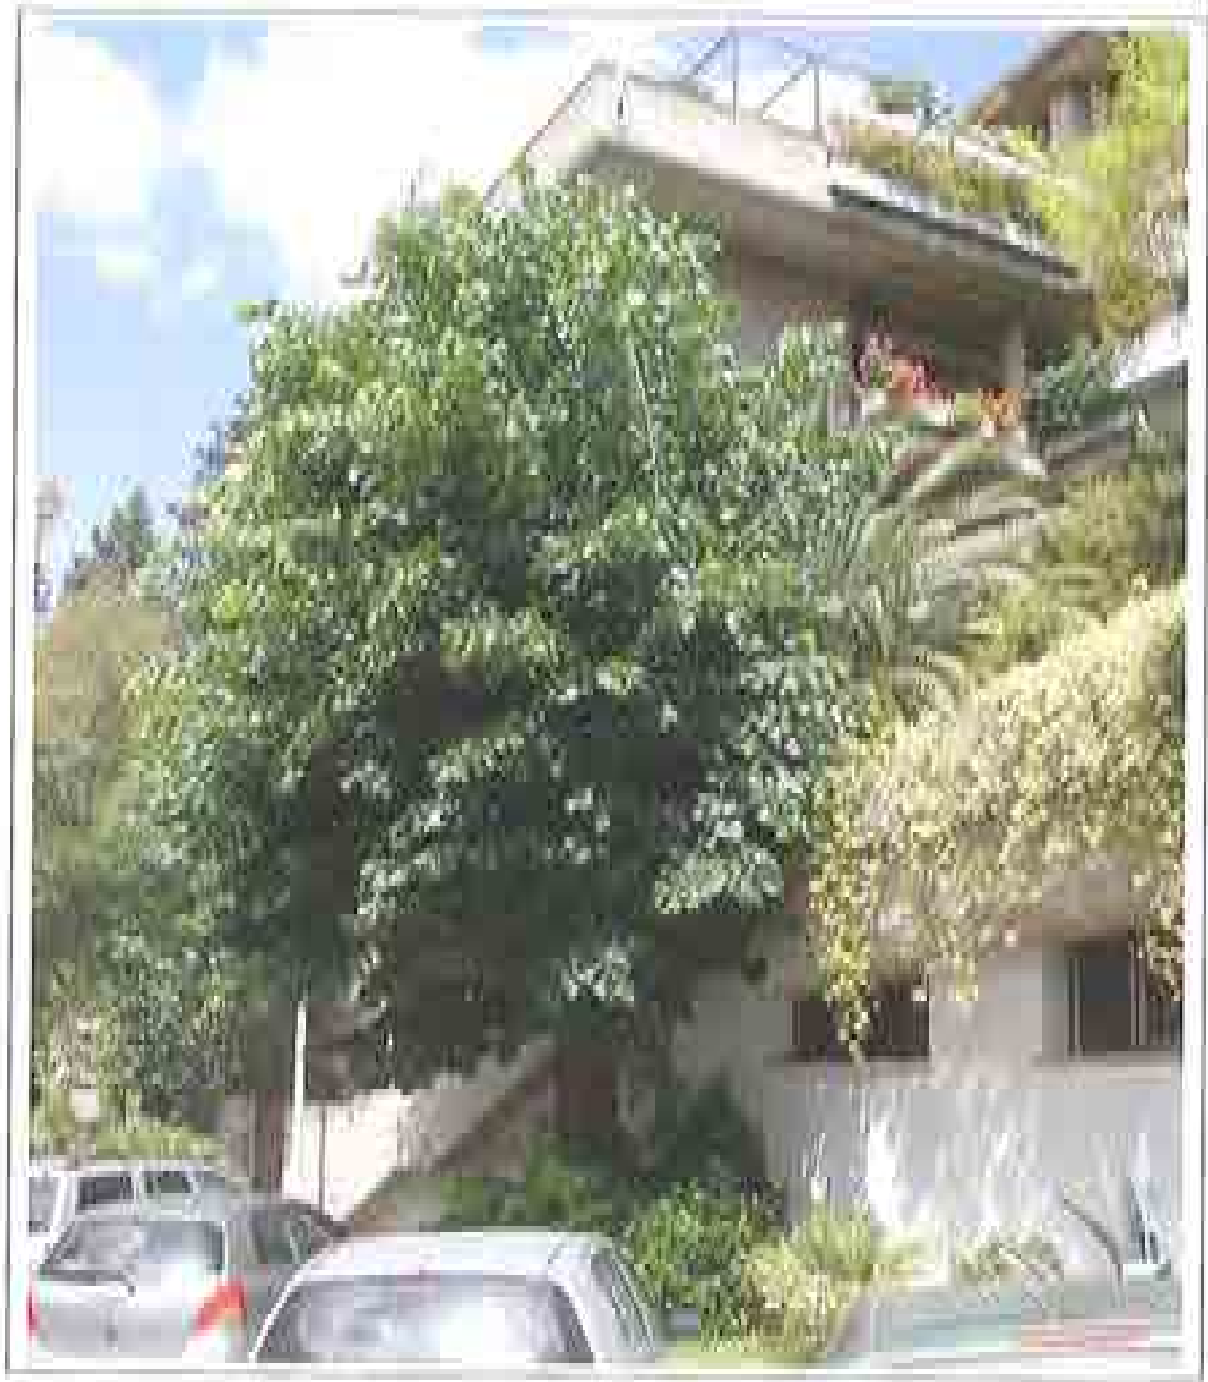
## Pioppo 2

Failure Risk Classification: A

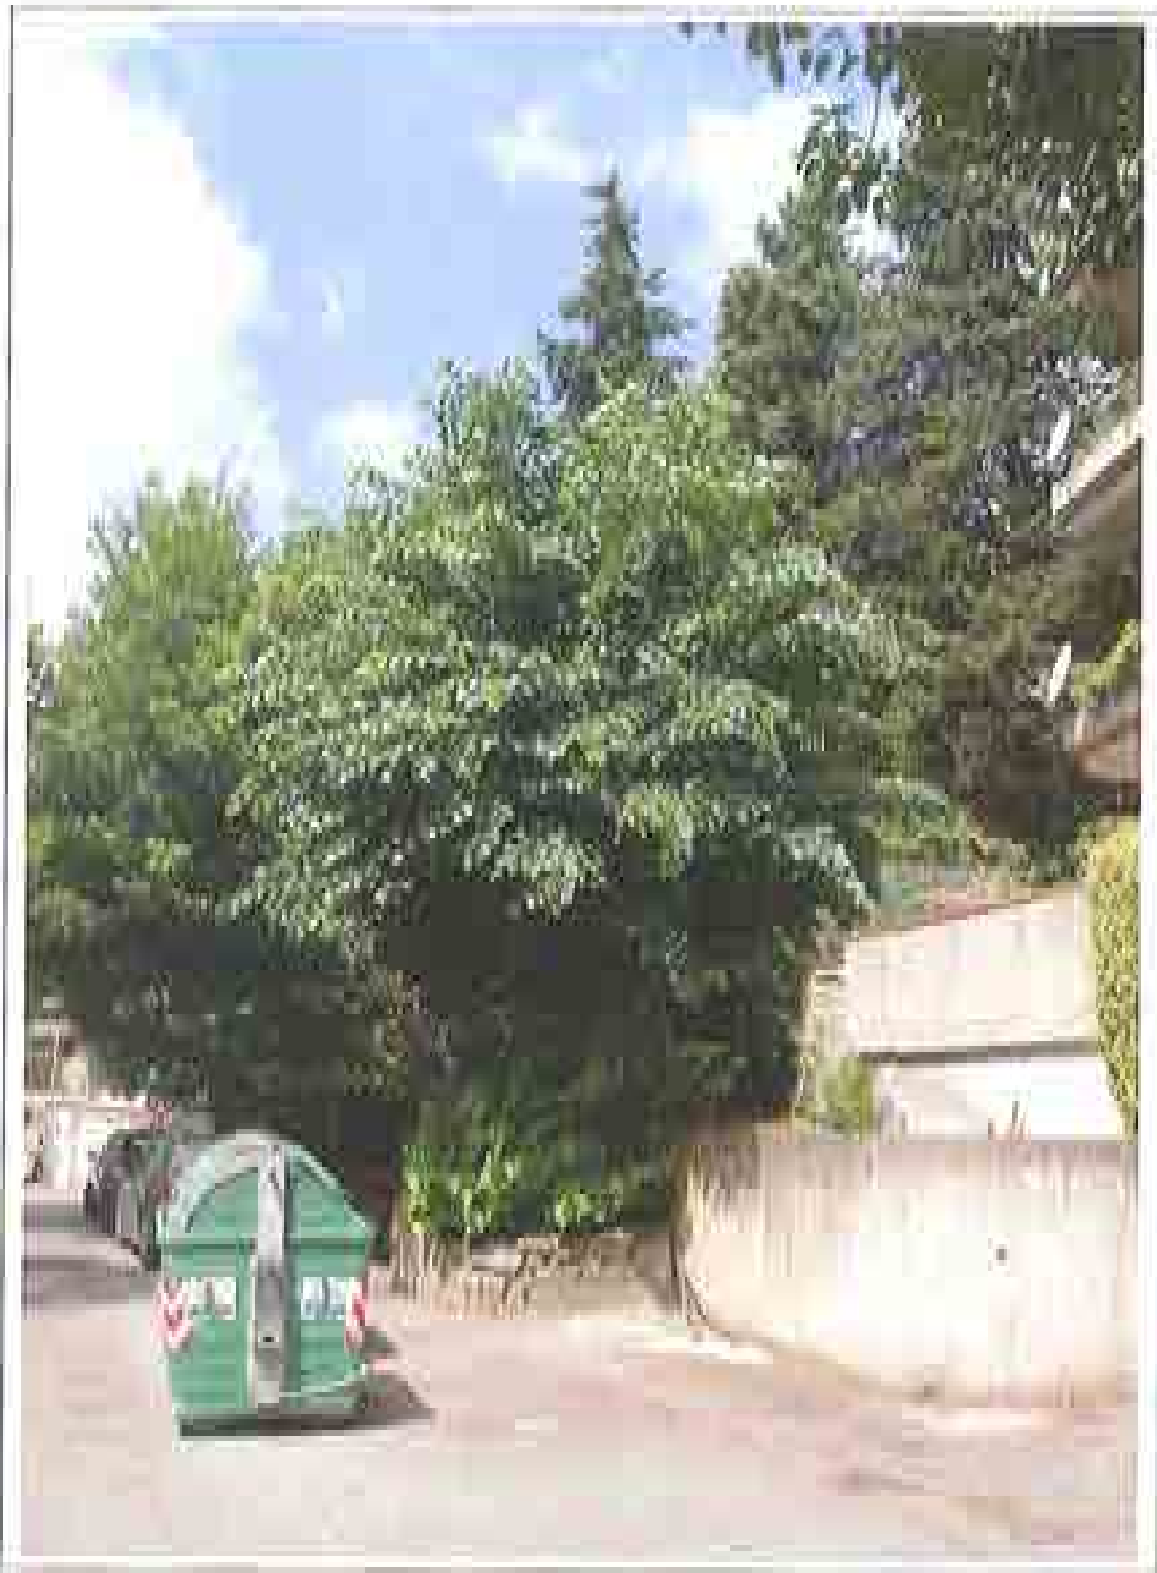
# Platano 1

Failure Risk Classification: B

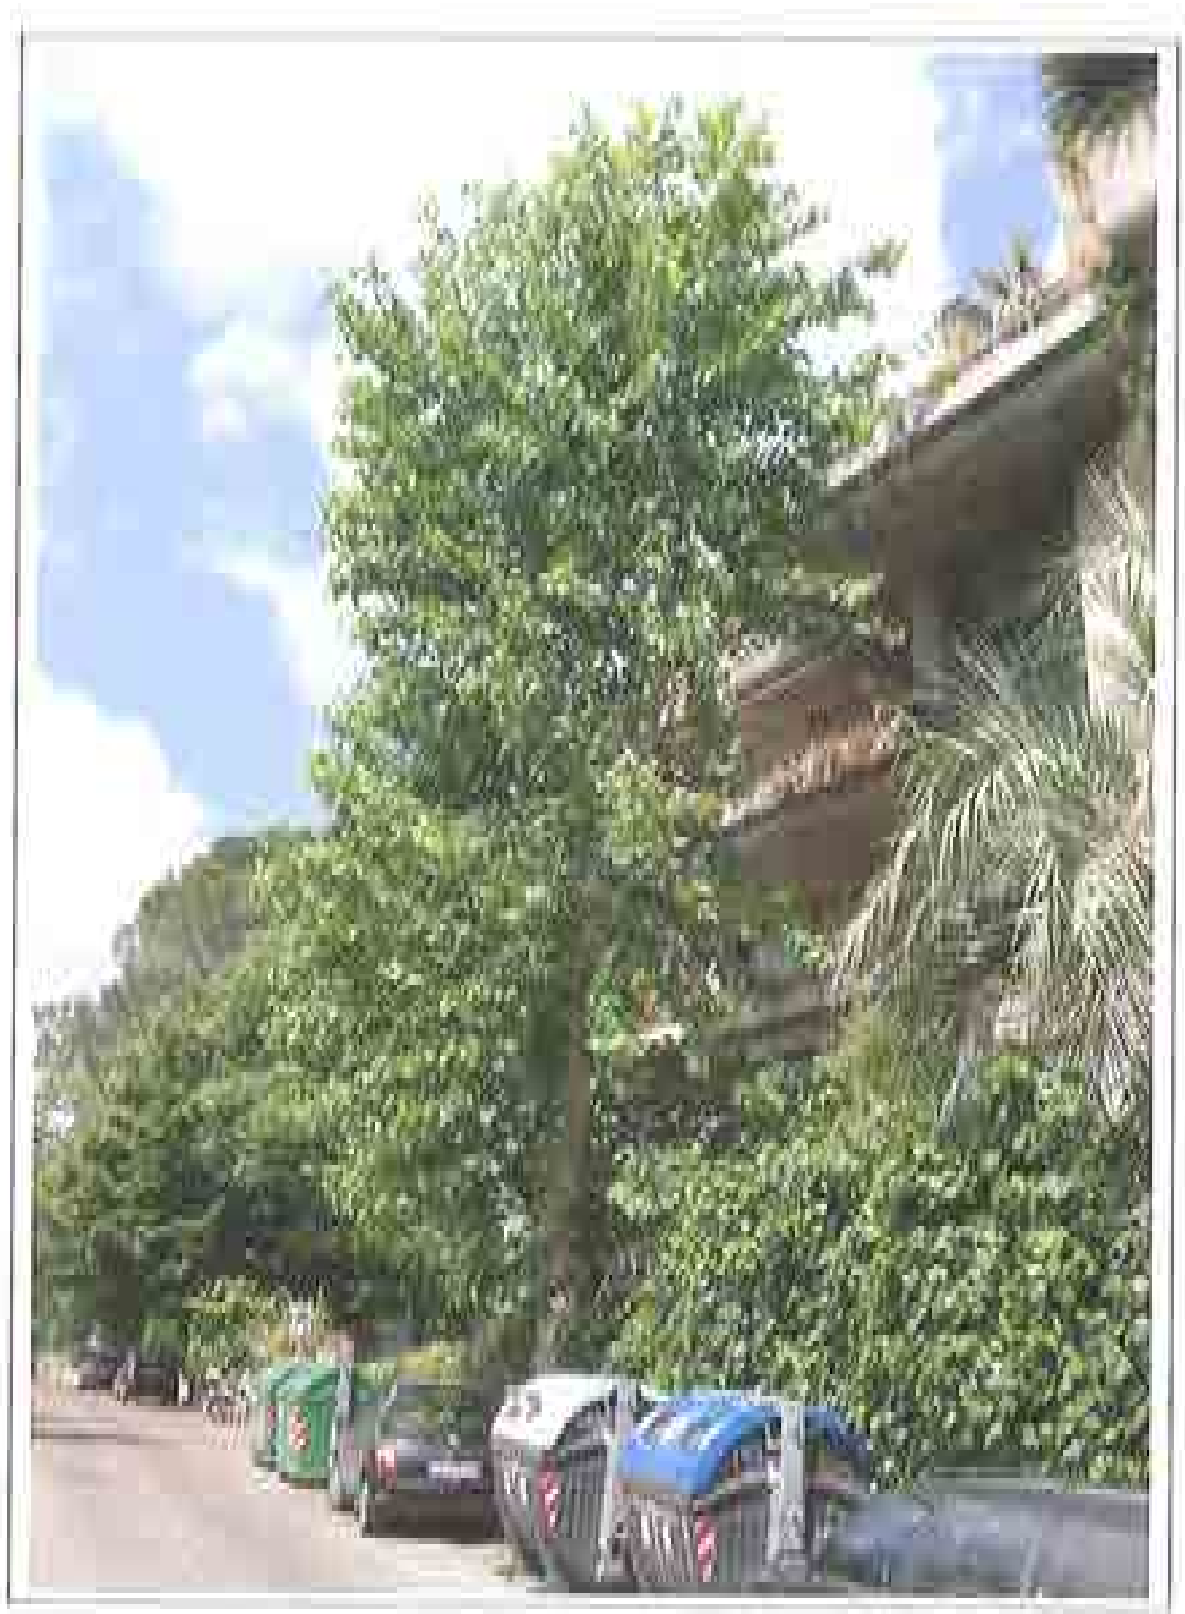
# **Robinia 1**

Failure Risk Classification: A

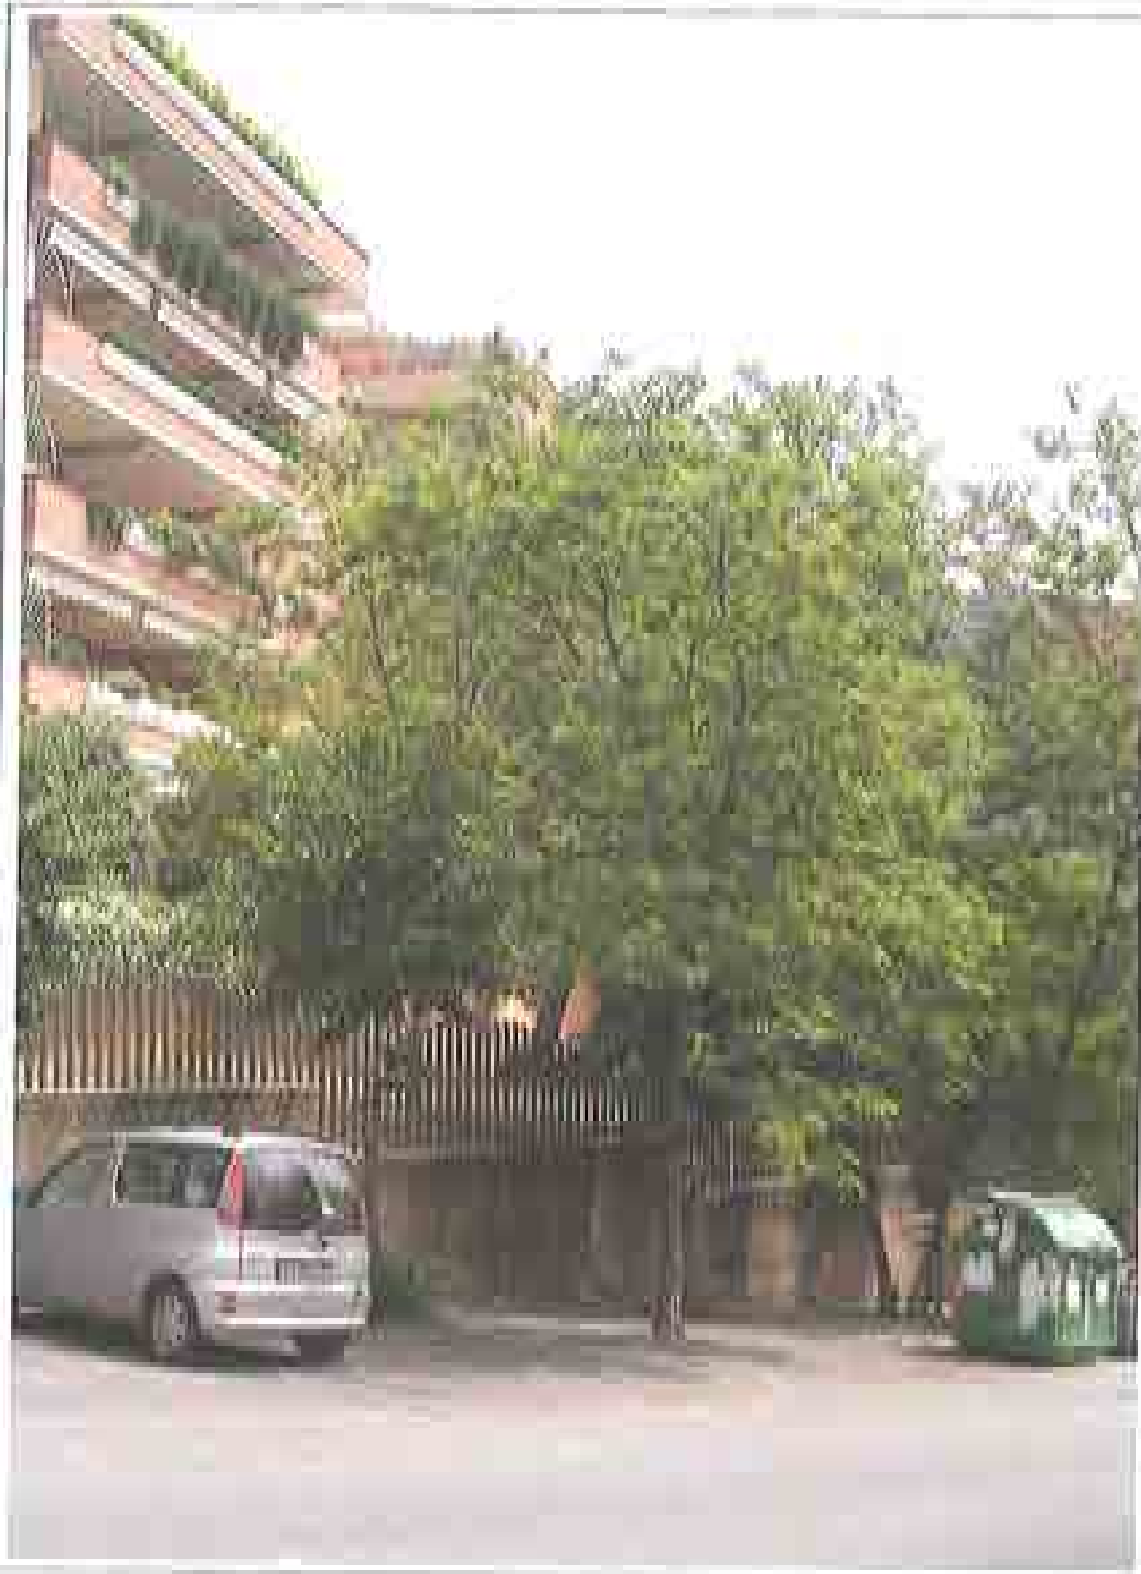
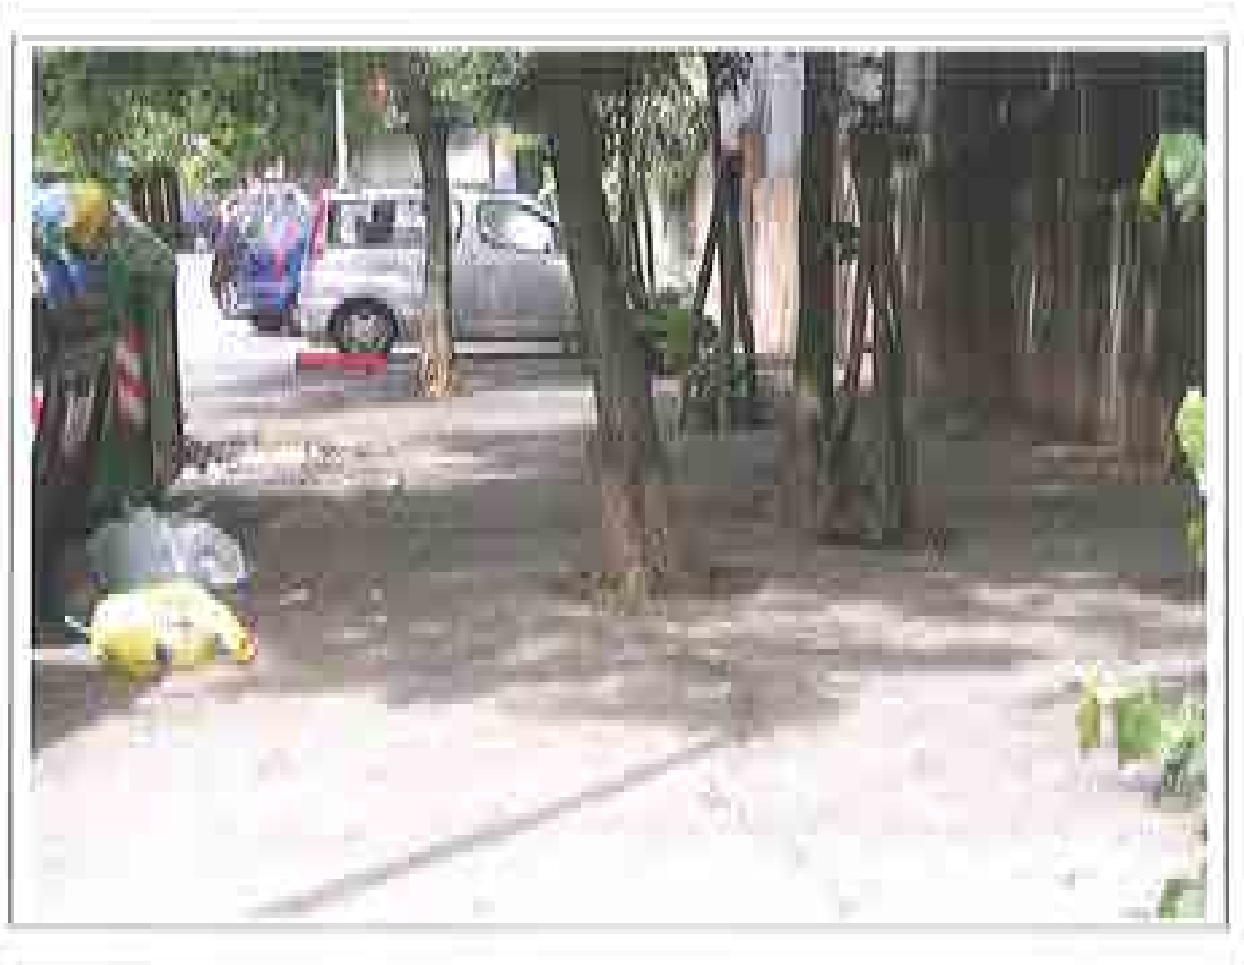
la pianta è in competizione interspecifica con gli adiacenti  
figli.

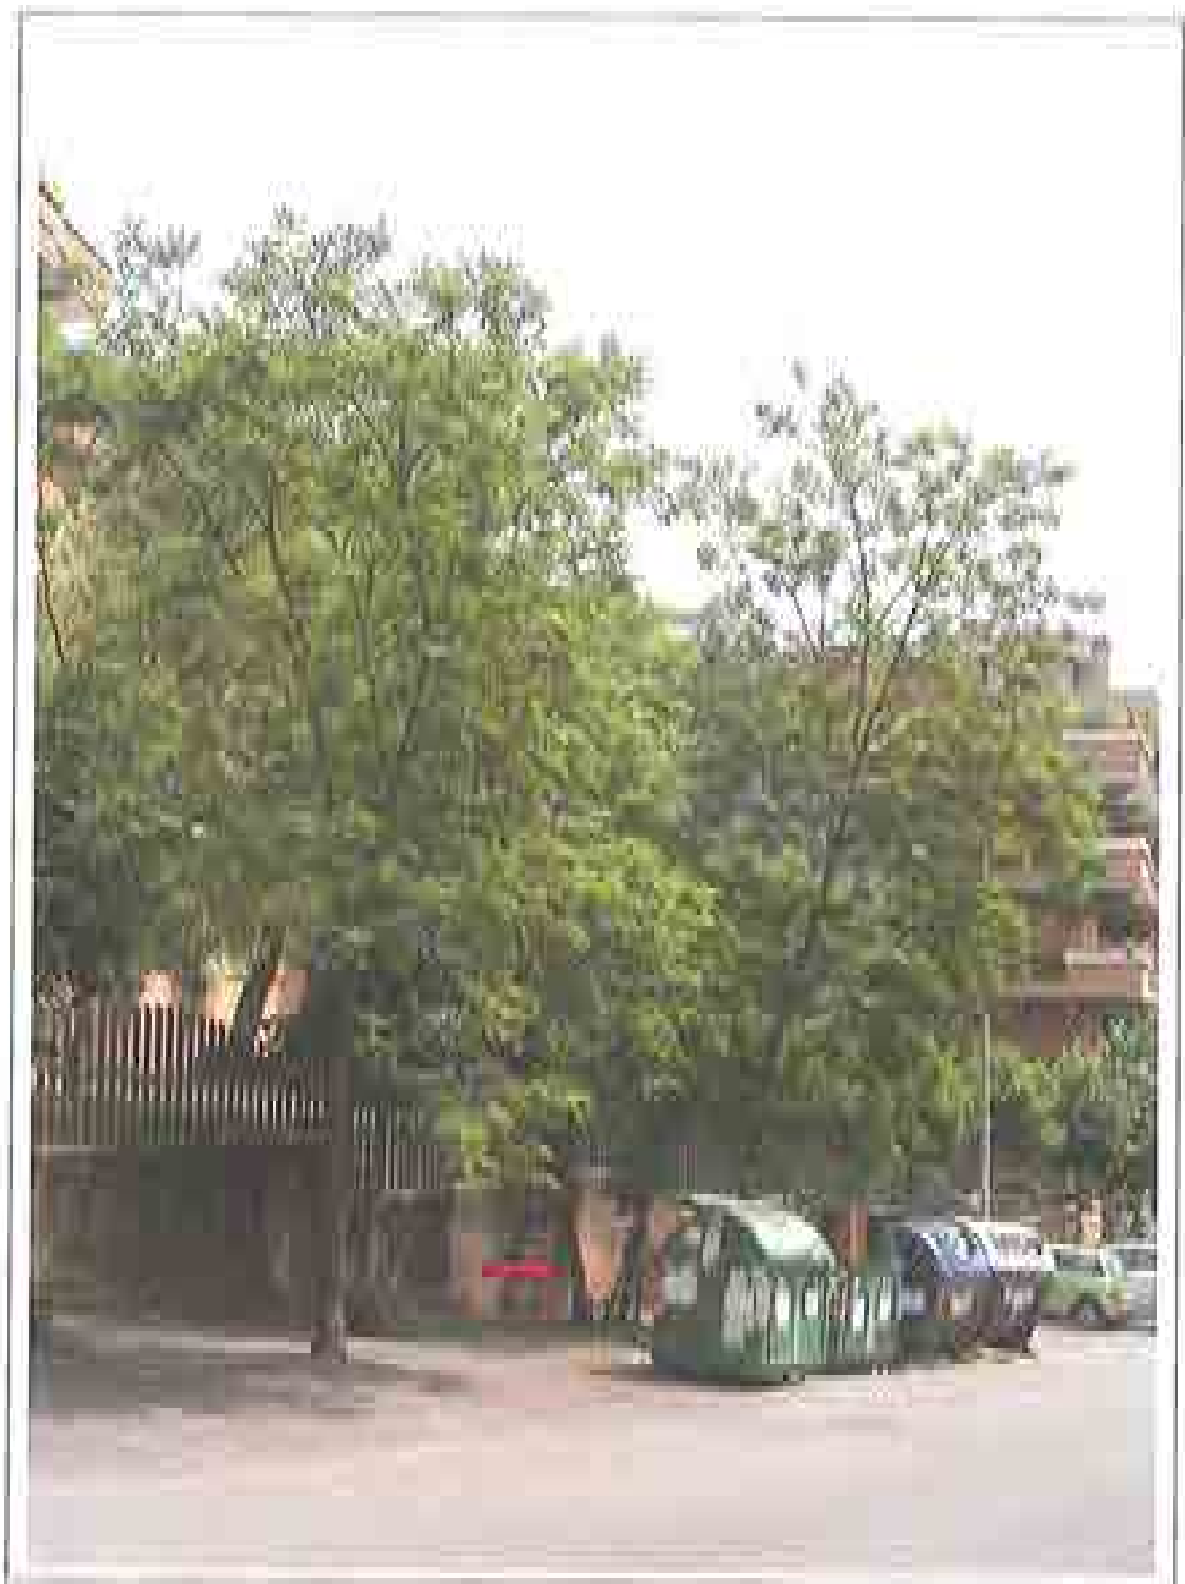
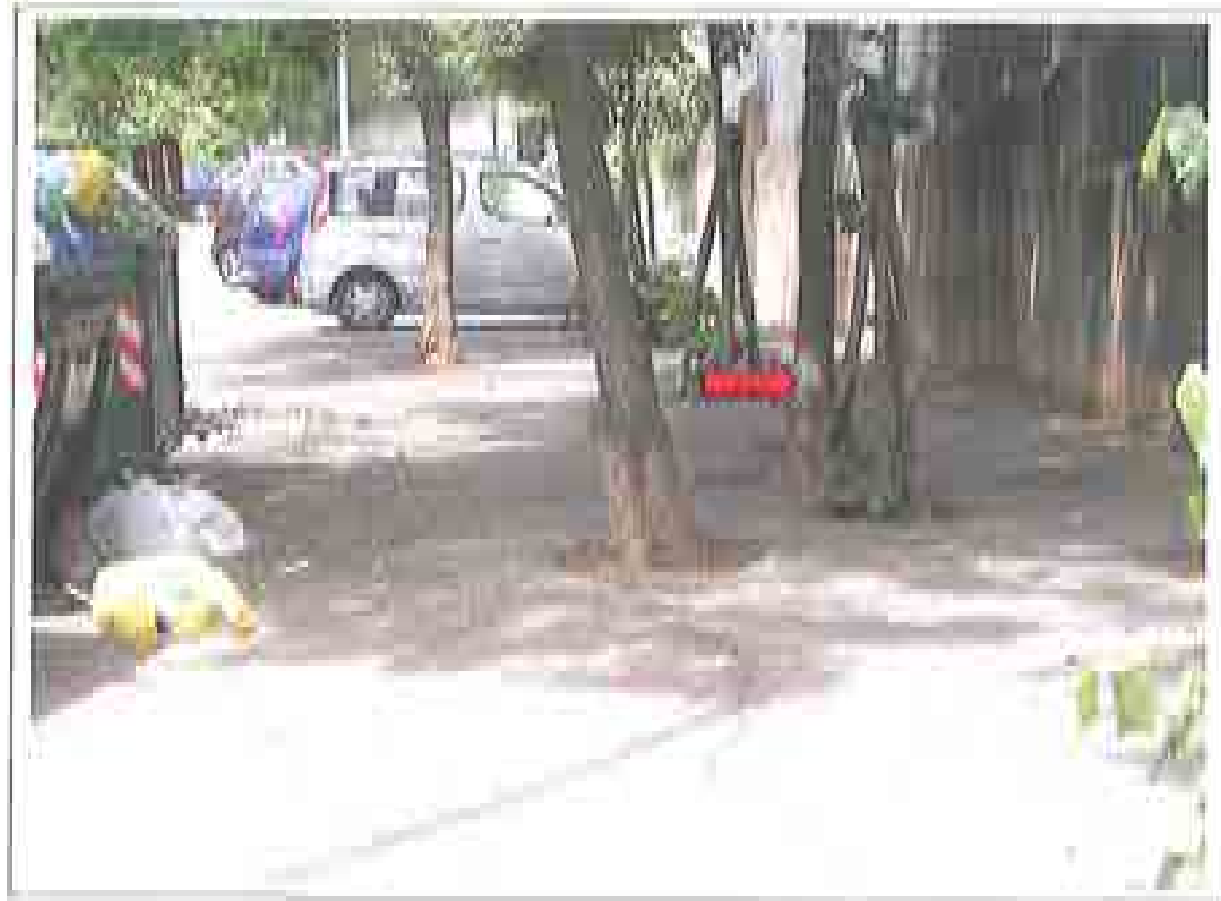
## Robinia 2

la pianta è in competizione interspecifica con gli adiacenti tigli.

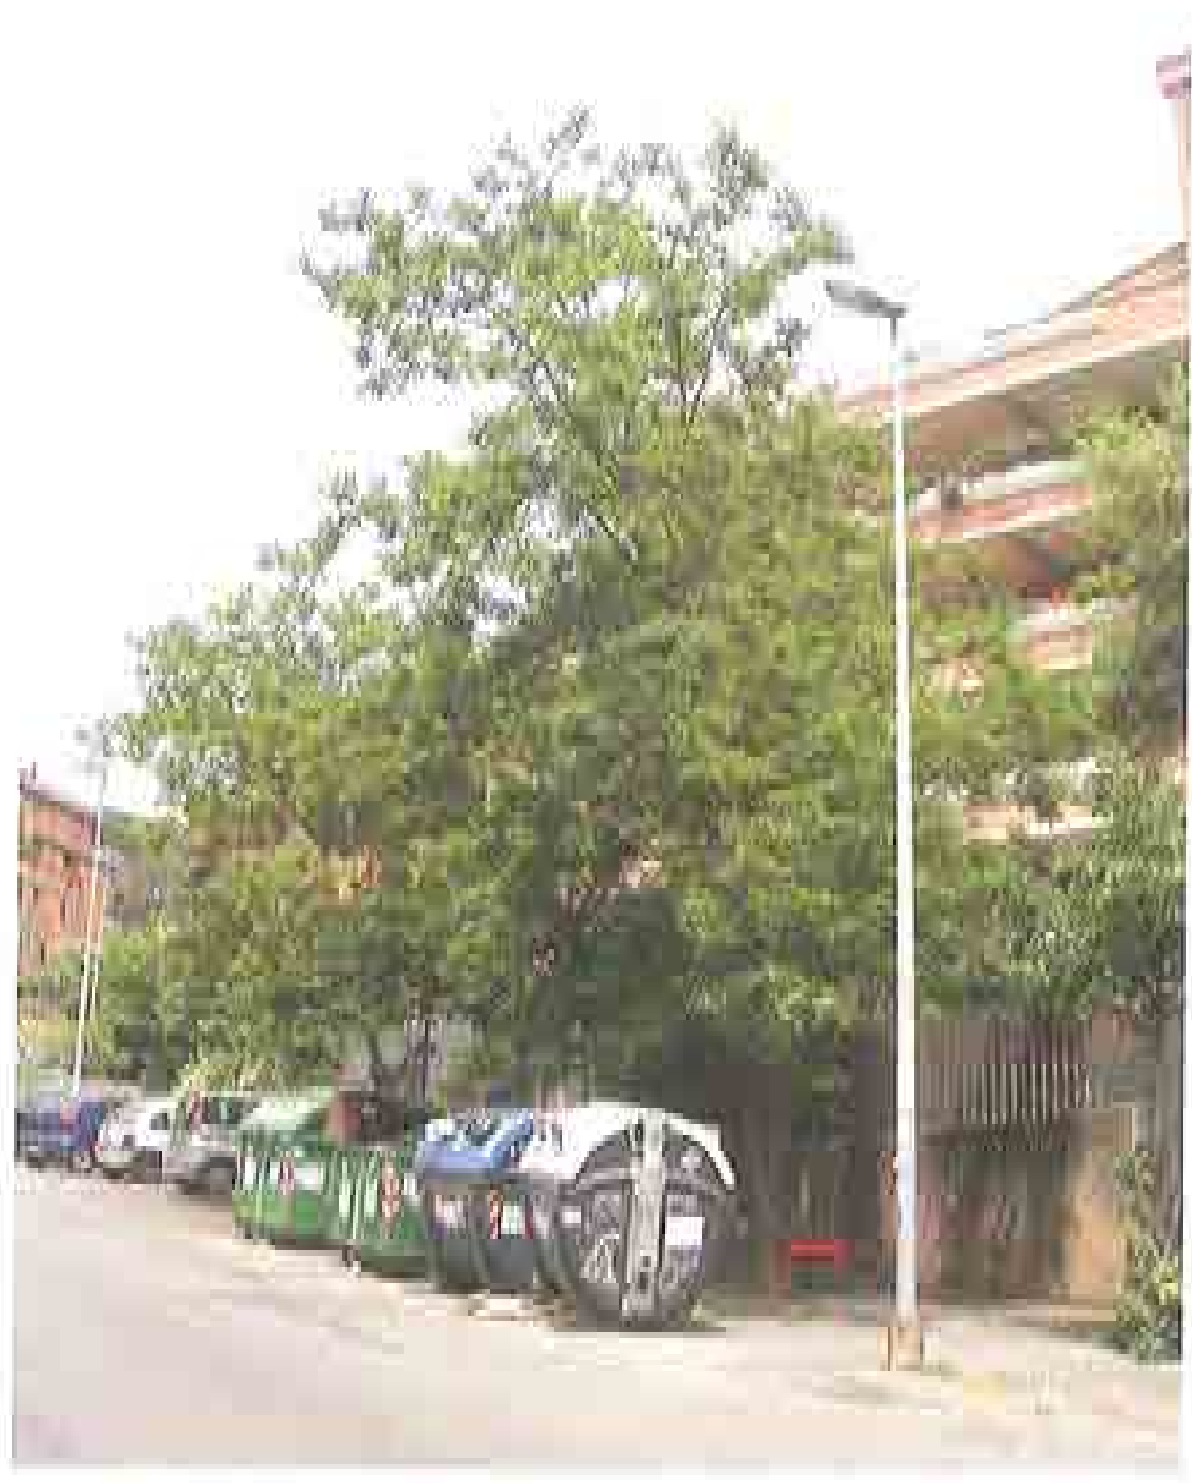
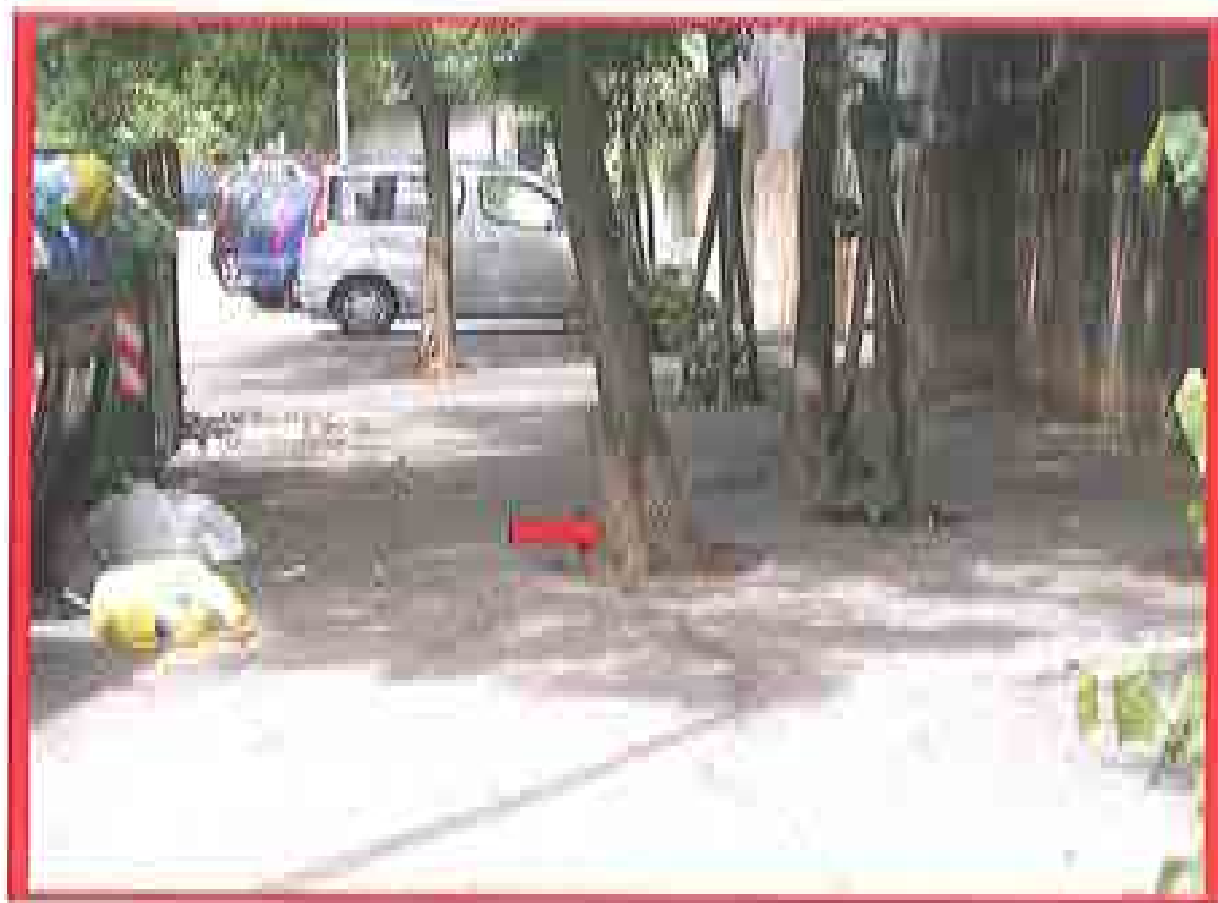
## Robinia 3

la pianta è in competizione interspecifica con gli adiacenti tigli.

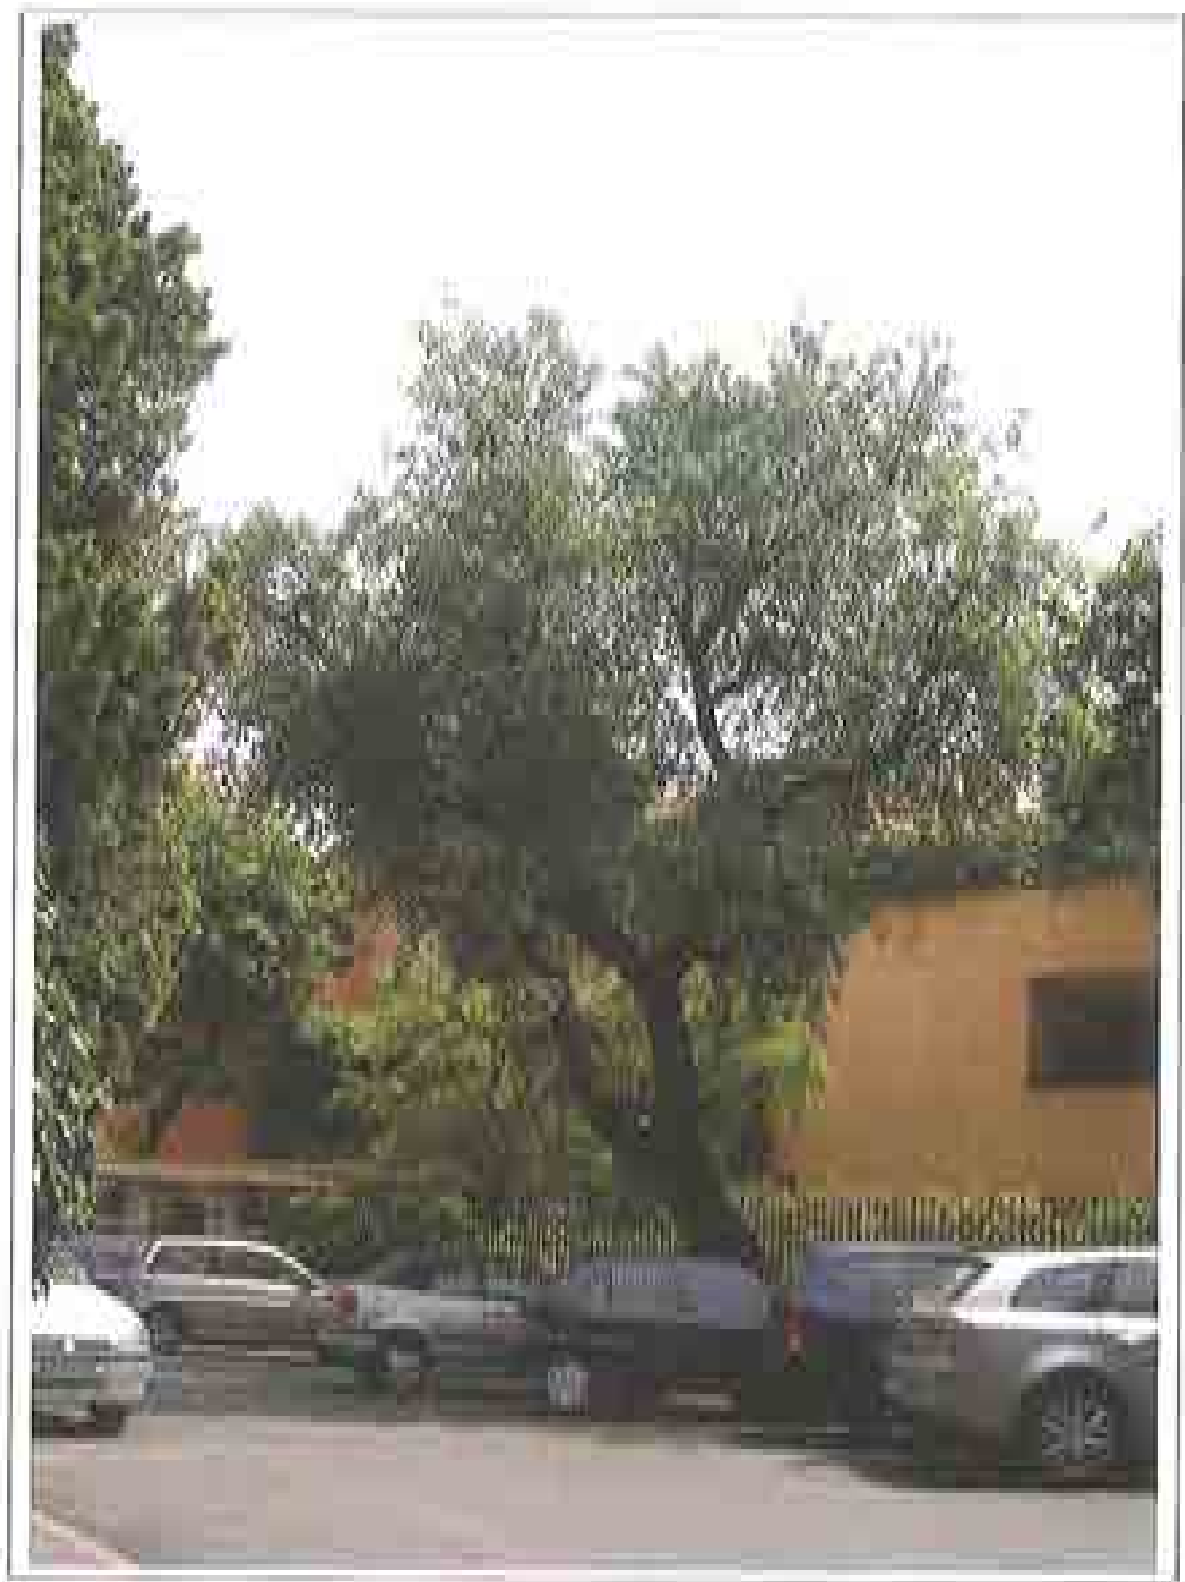
## Sughera 2

Failure Risk Classification: B
