*Consorzio Stradale*  
***Viale Cortina d'Ampezzo e***  
***Diramazioni***

**PATRIMONIO VEGETATIVO ARBOREO**

*Schede alberi*

**PARTE 1**

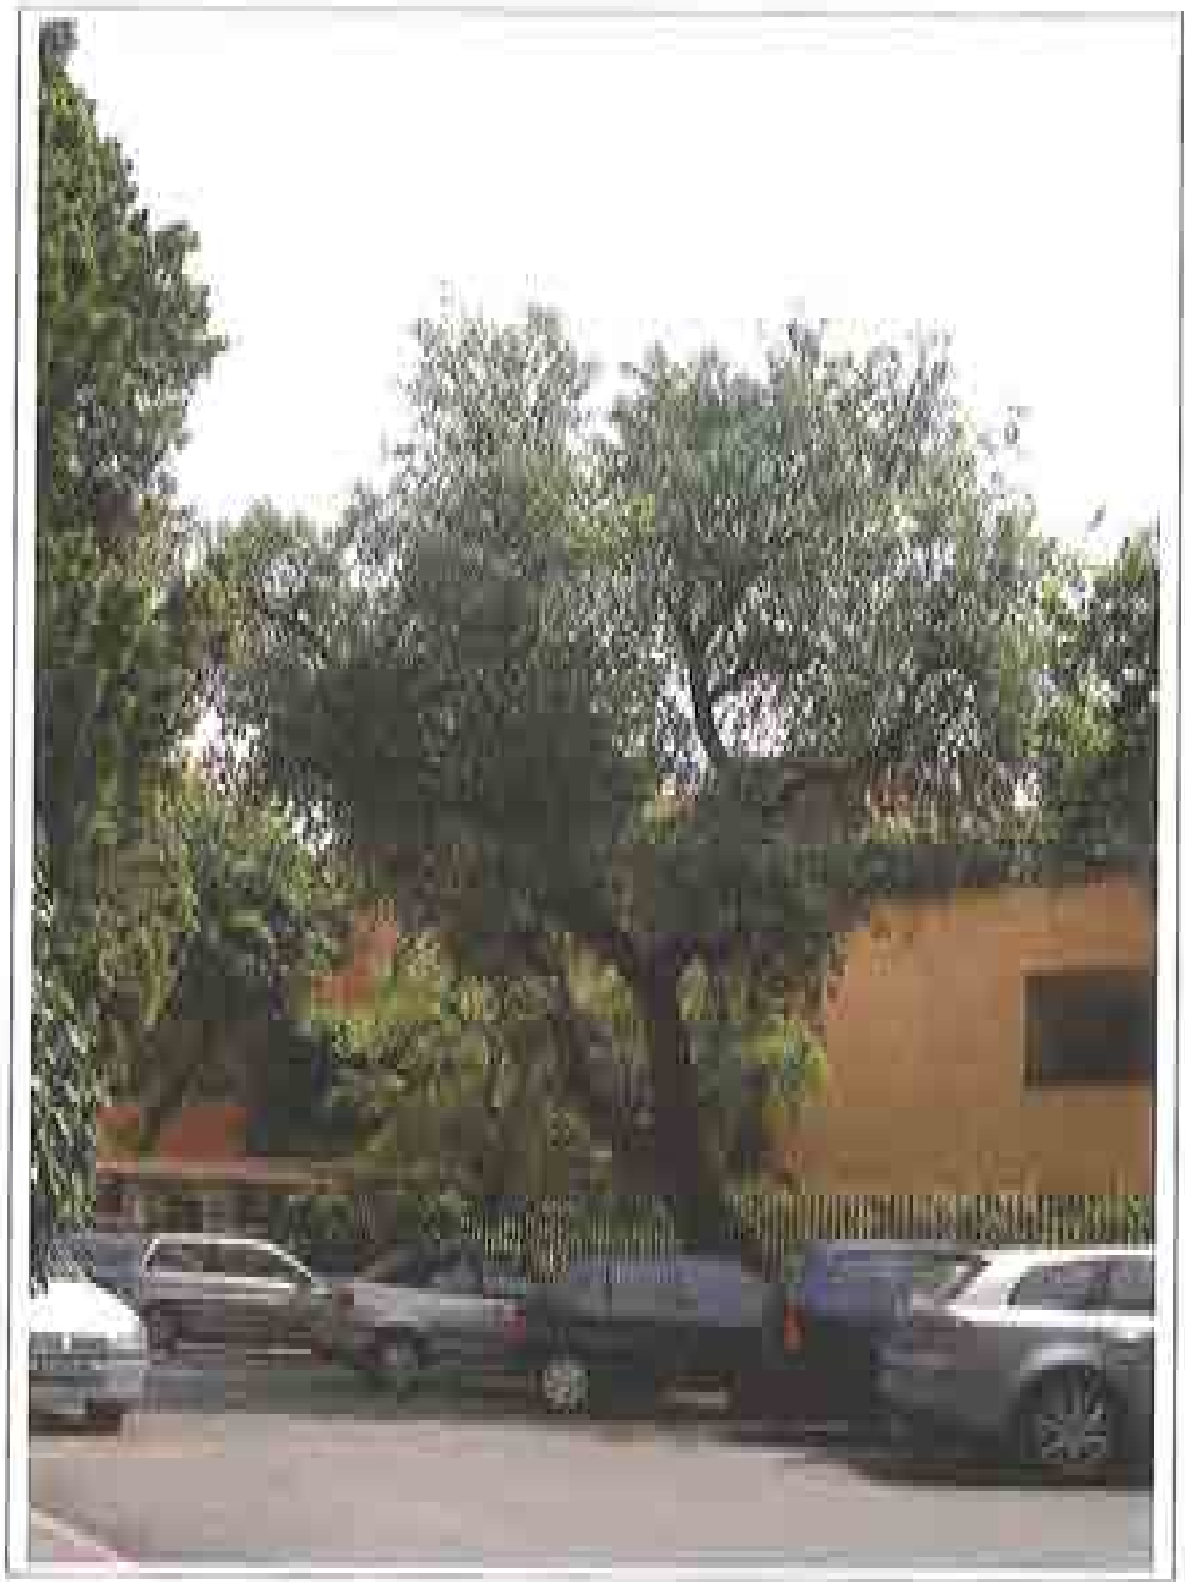
# Sughera 3

Failure Risk Classification: A

La pianta non risulta essere stata in precedenza censita.

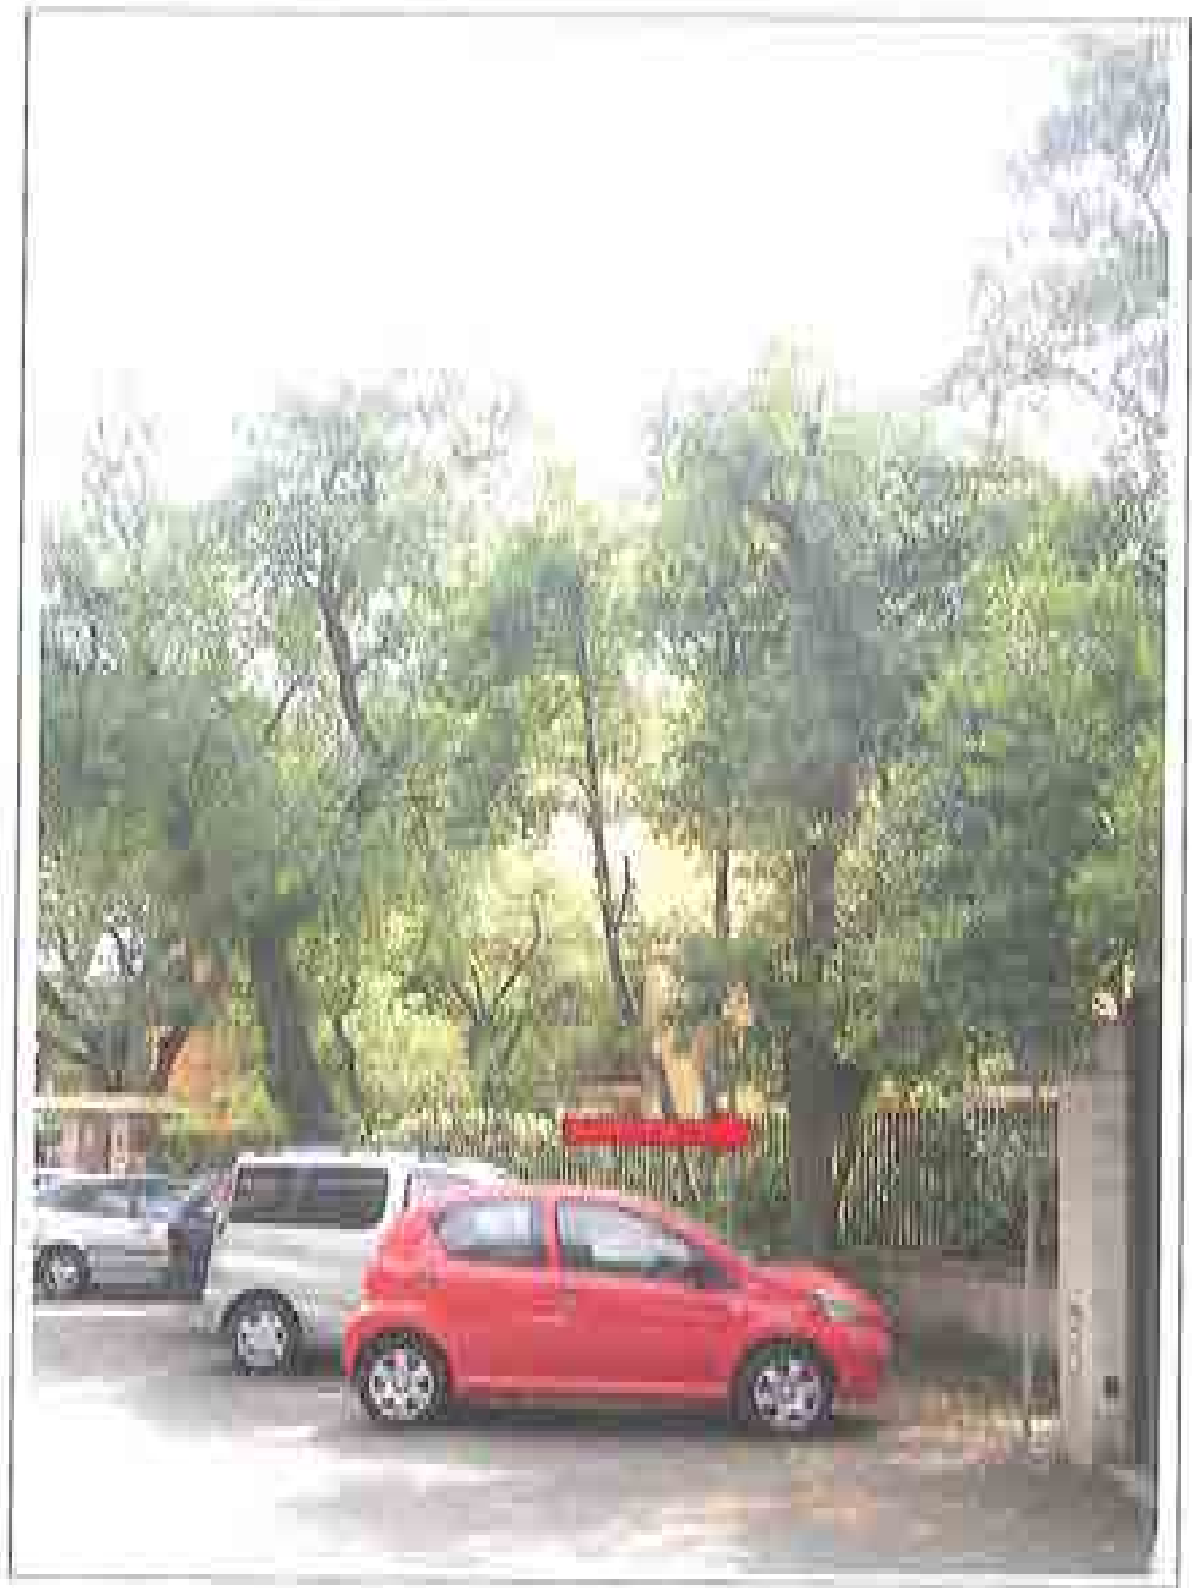
# **Tiglio 1 a 28**

Failure Risk Classification: A

L'alberatura in questione non è stata in precedenza censita.

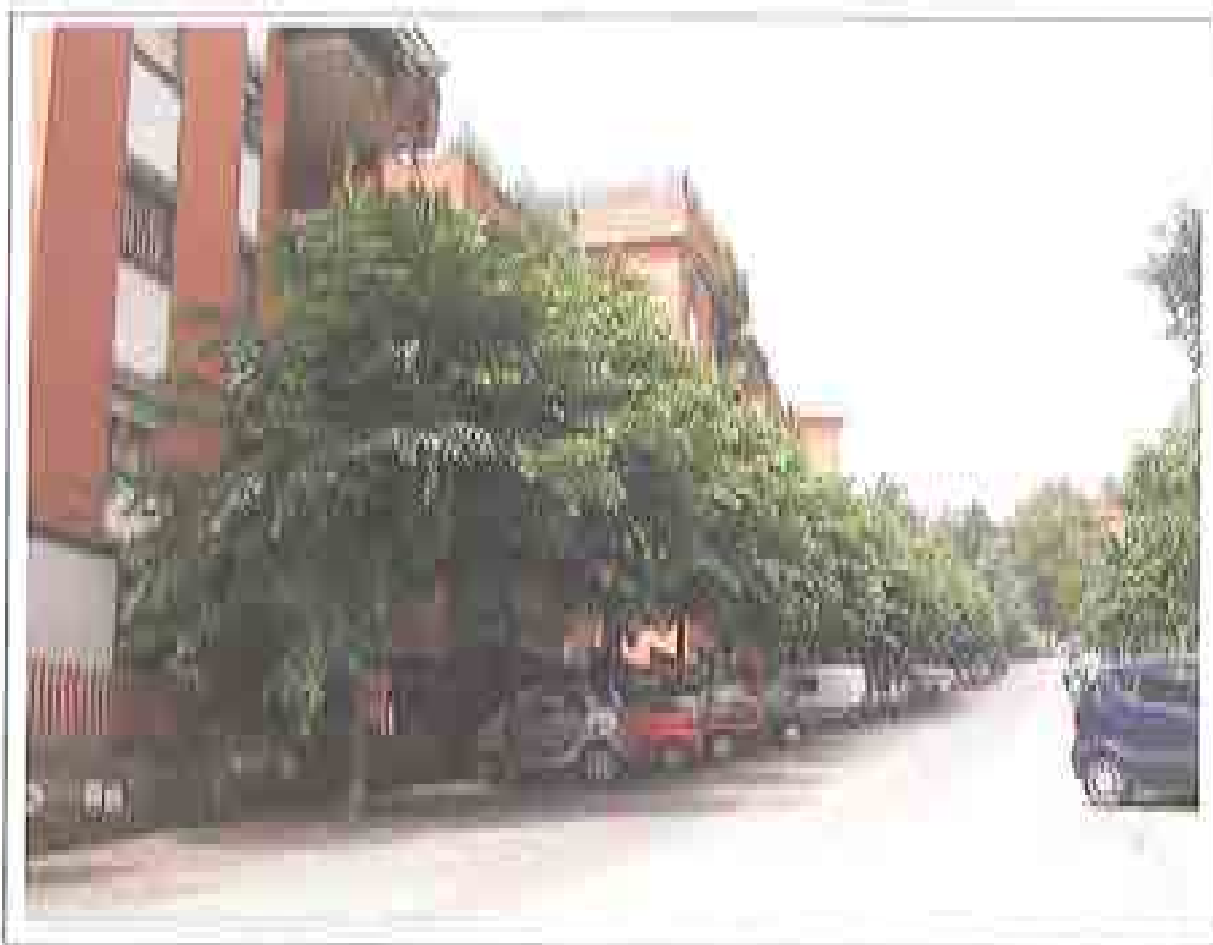
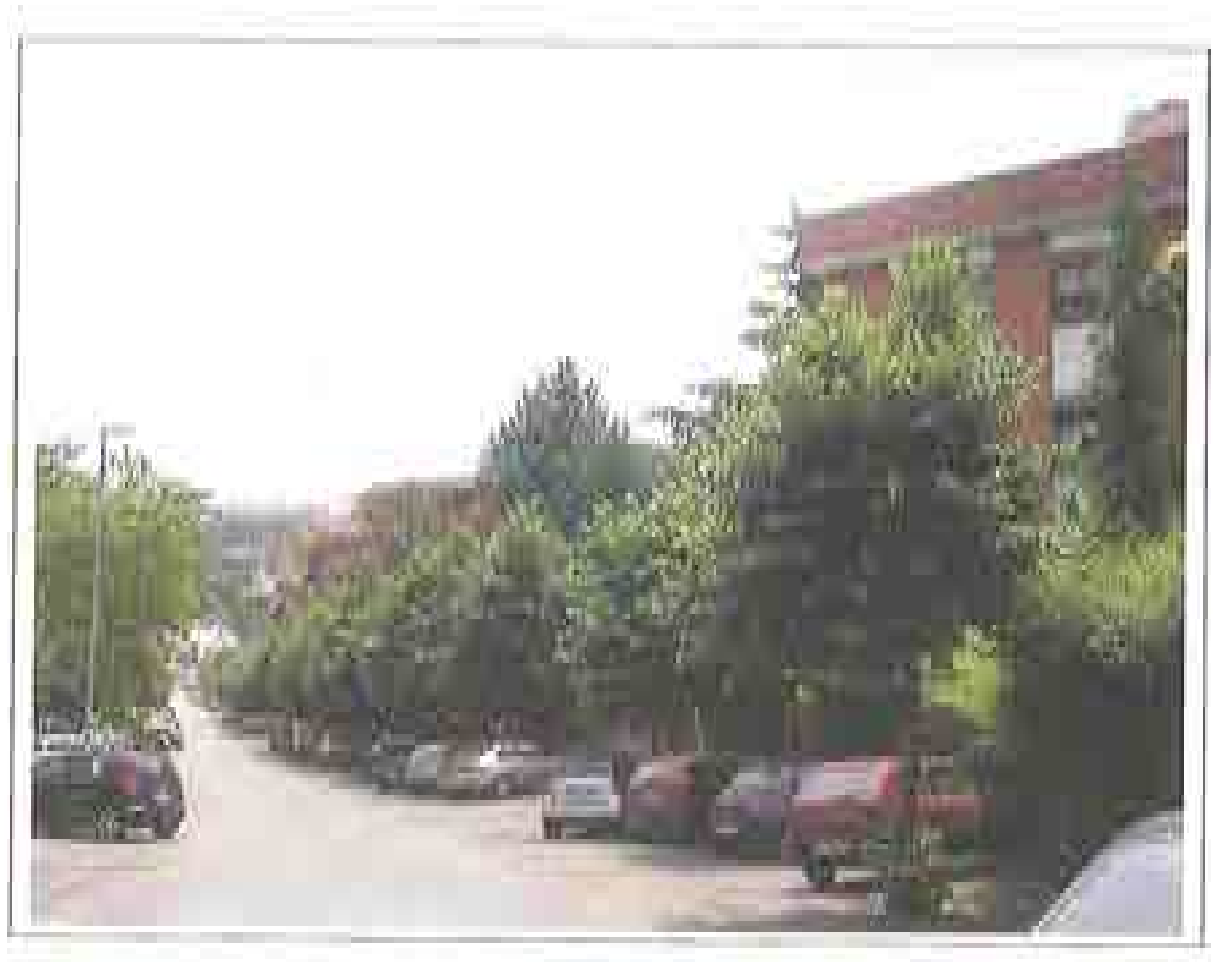
## **Tiglio 29 a 57**

Failure Risk Classification: B

In prossimità dell'alberatura in questione (a m. 2,50 ca.) insistono lungo lo sviluppo lineare della stessa dei pozzetti di sgrondo acque piovane e pozzetti d'ispezione di altre utenze.
