*Consorzio Stradale*  
***Viale Cortina d'Ampezzo e***  
***Lirramazioni***

**PATRIMONIO VEGETATIVO ARBOREO**

*Schede alberi*

**PARTE 2**

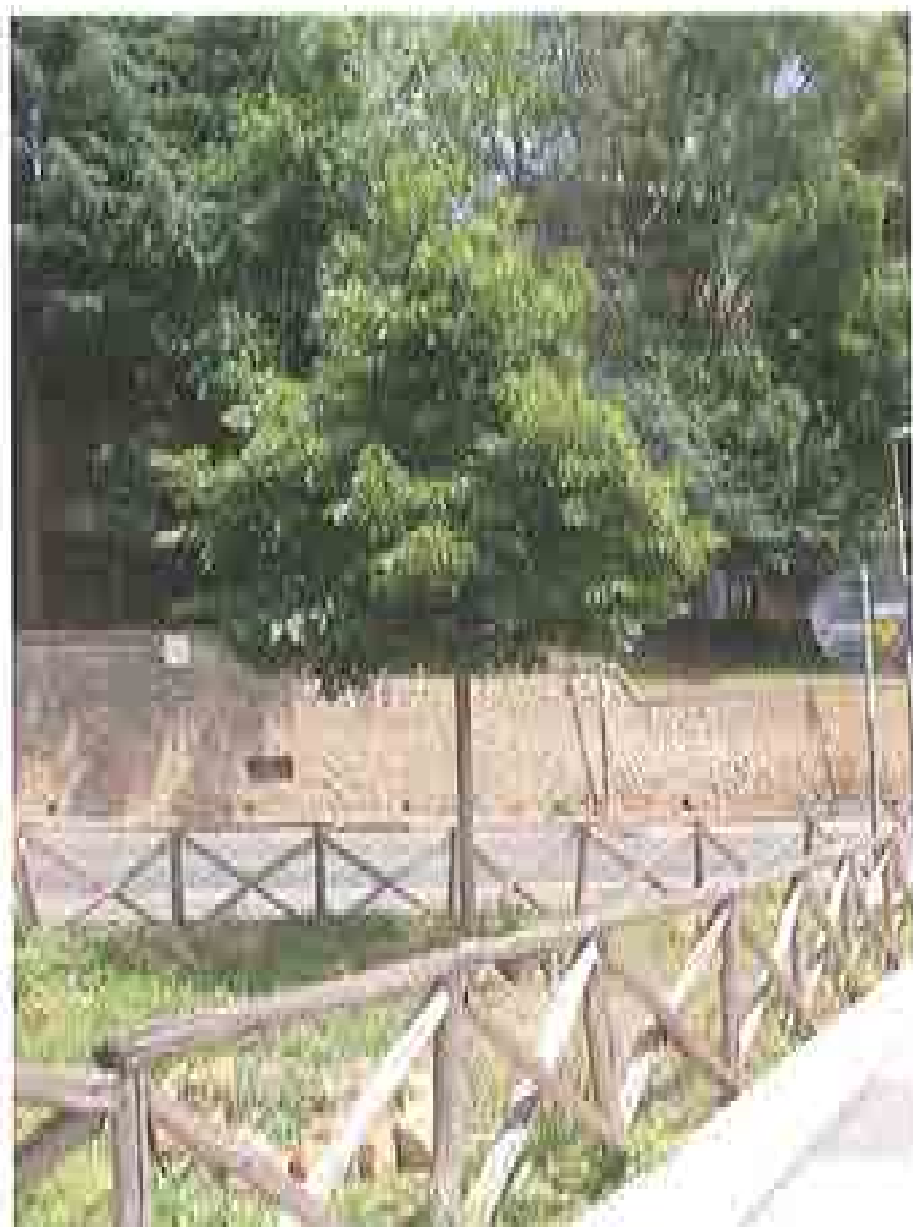
# Tiglio 1

Failure Risk Classification: A

la pianta manifesta condizioni vegetative normali

potature ordinarie

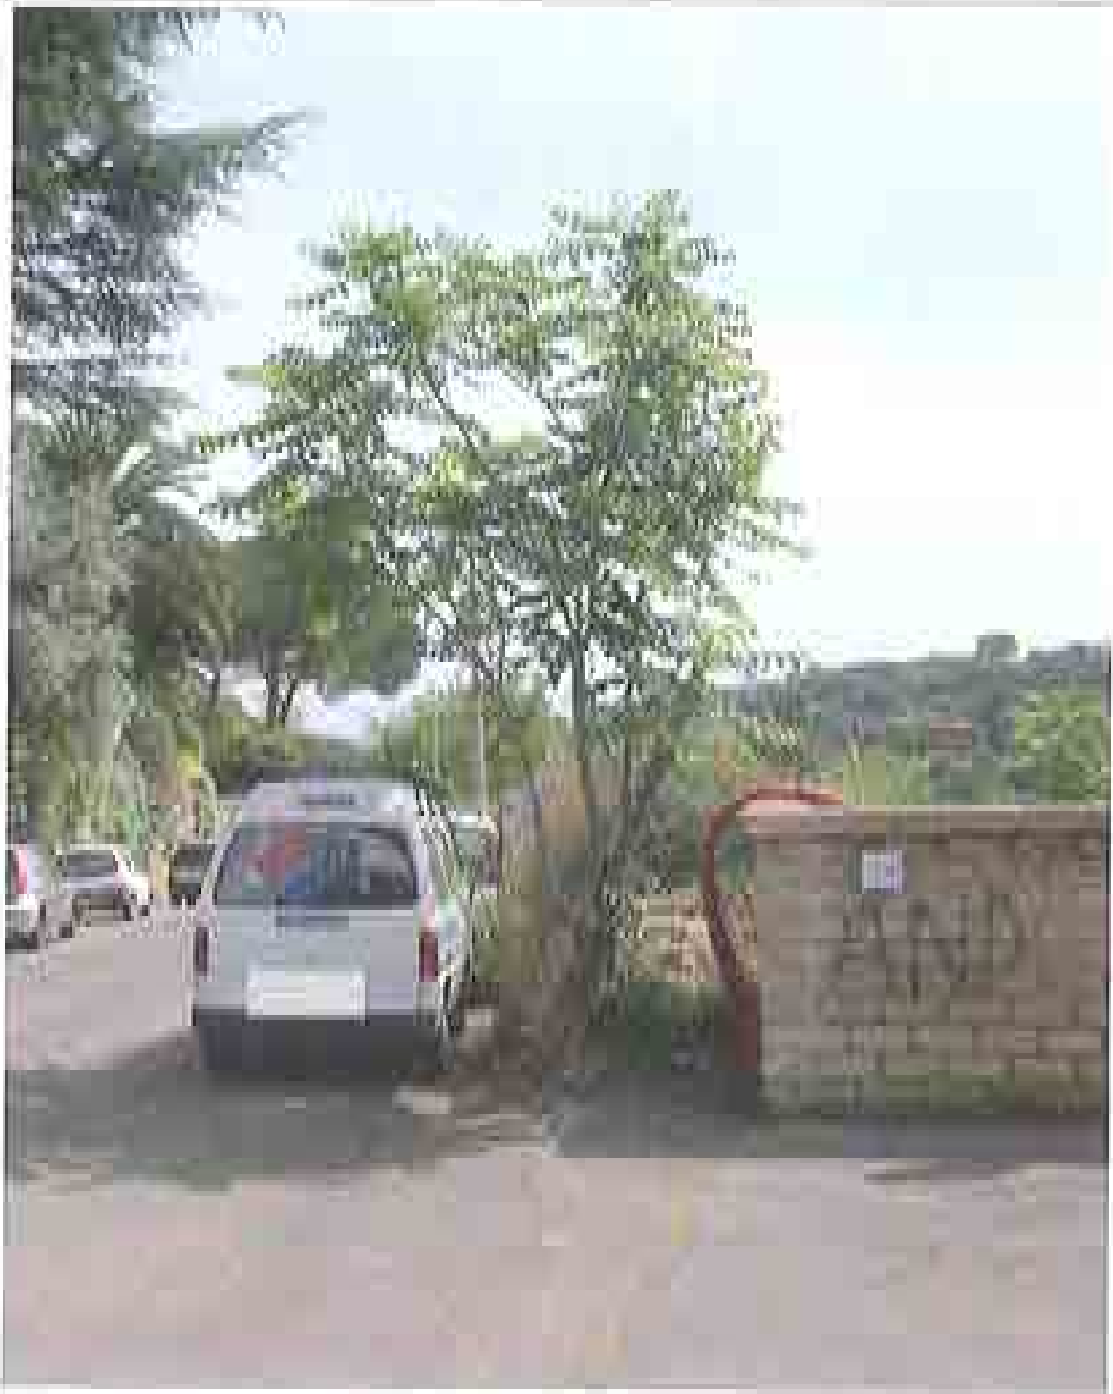
## Ailanto 2

Failure Risk Classification: A

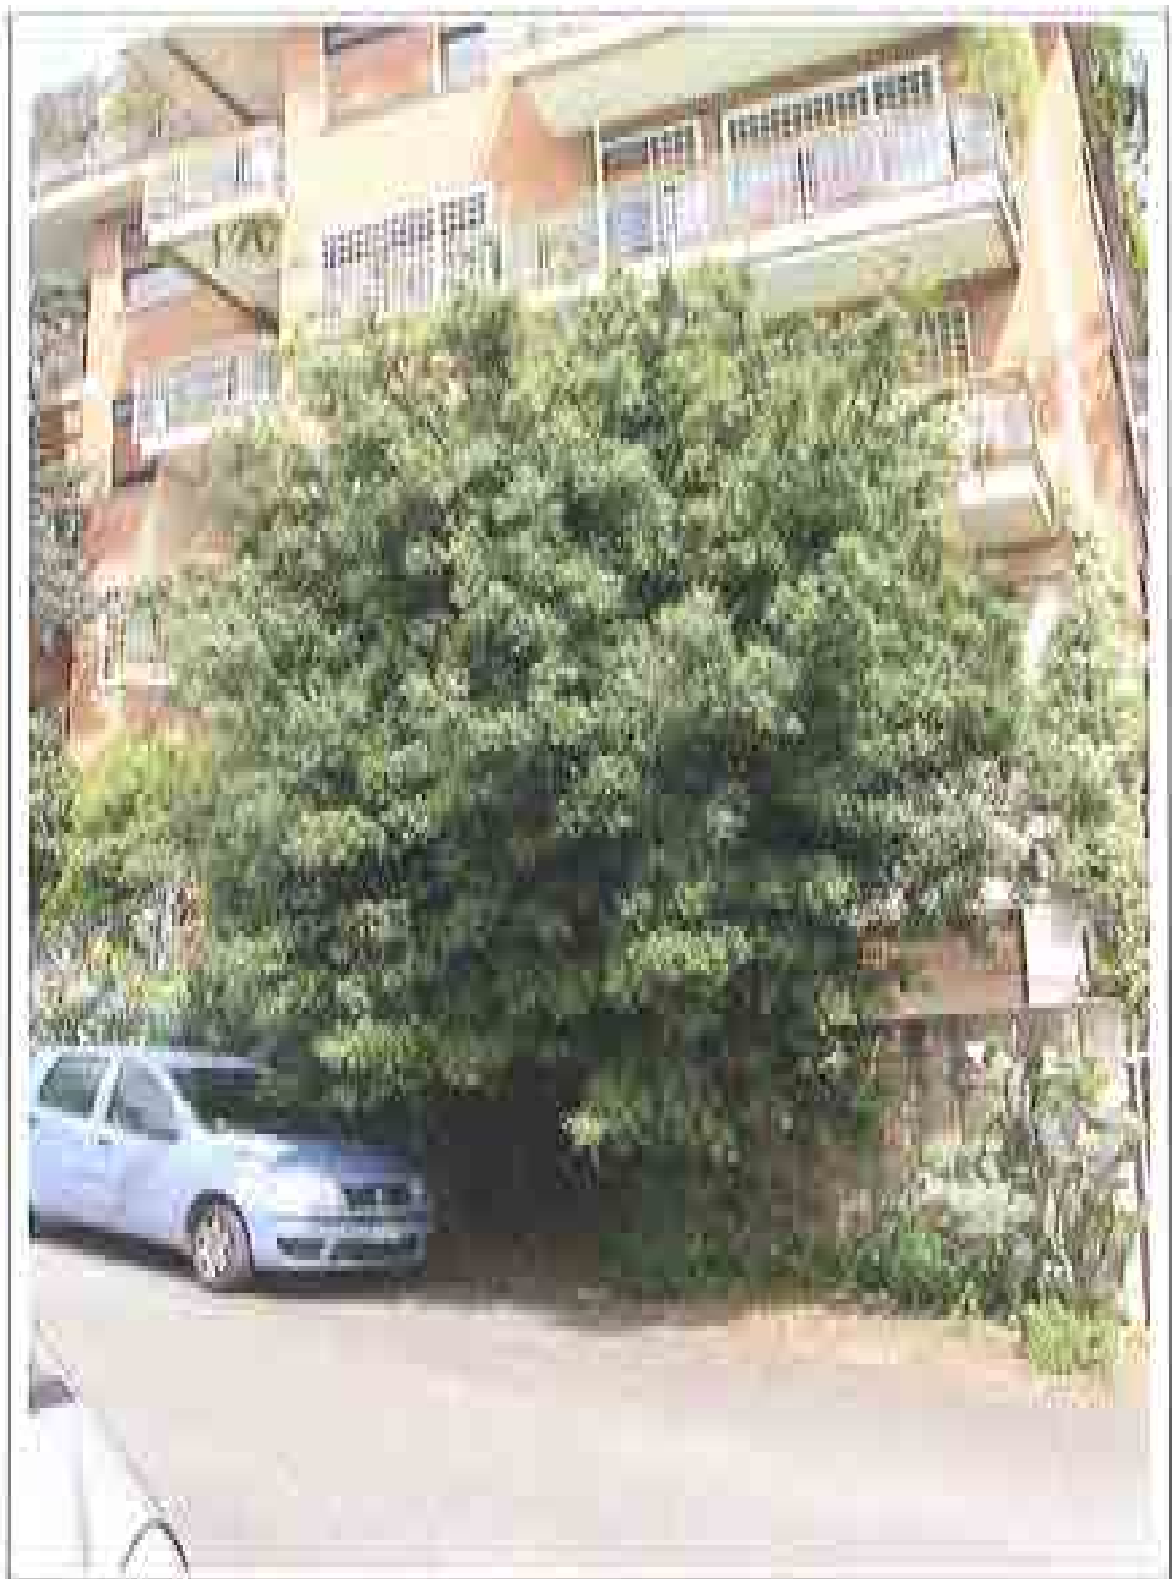
# Leccio 1

Failure Risk Classification: A

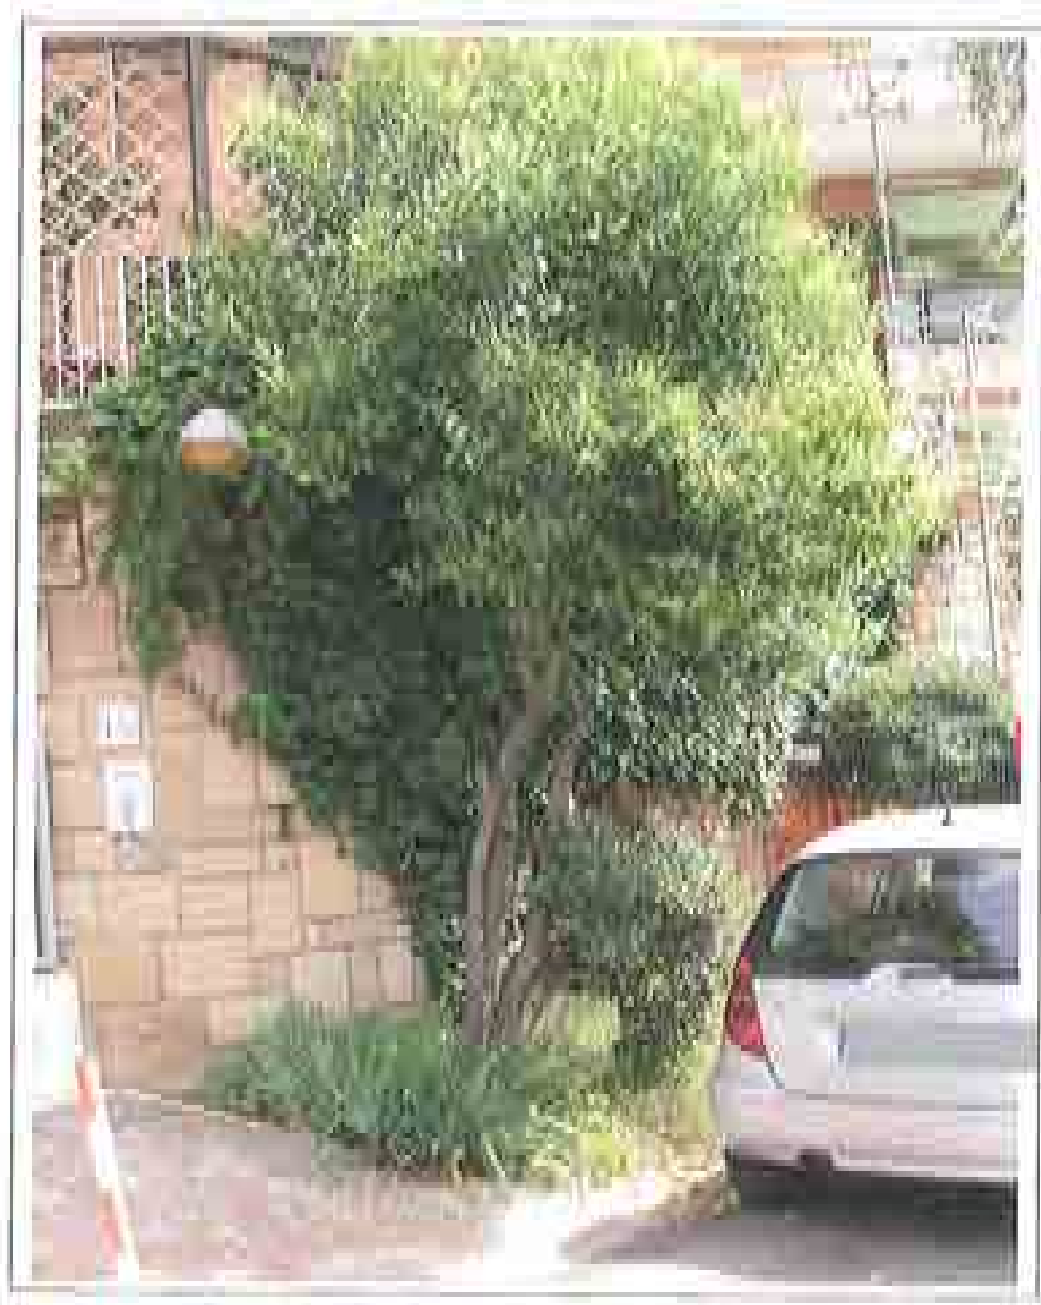
# Ligustro 1

Failure Risk Classification: A

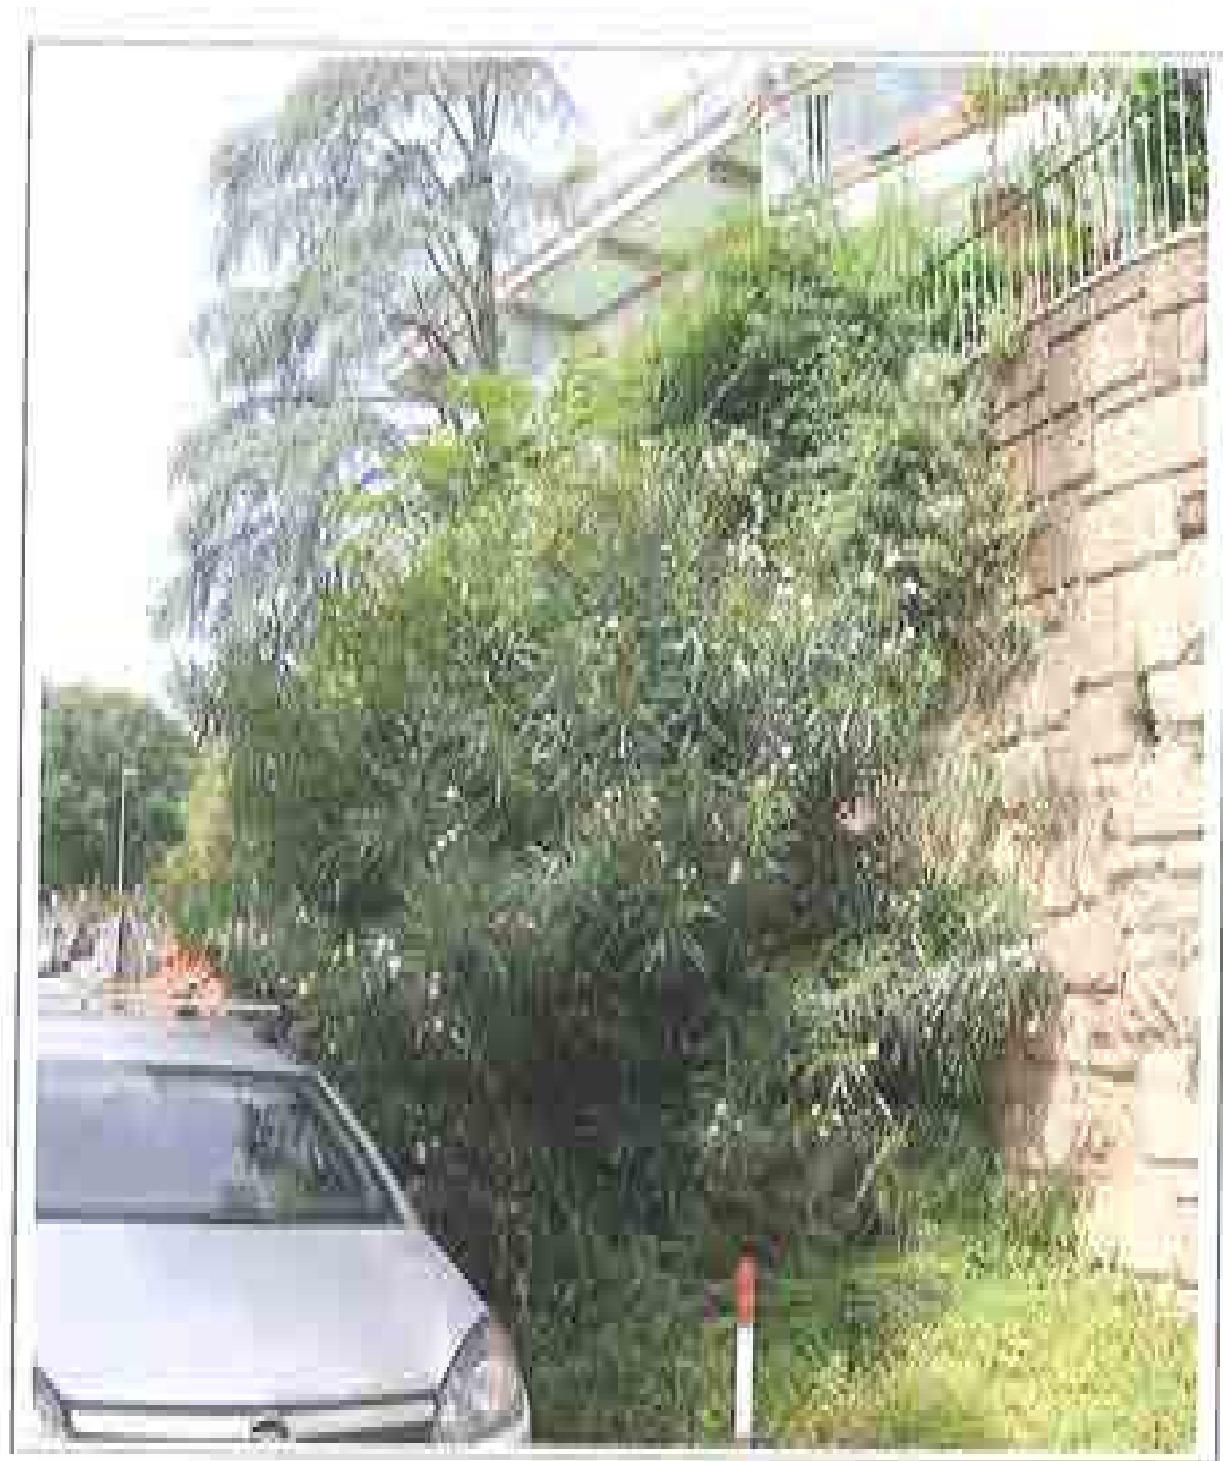
# Oleandro 1

Failure Risk Classification: A

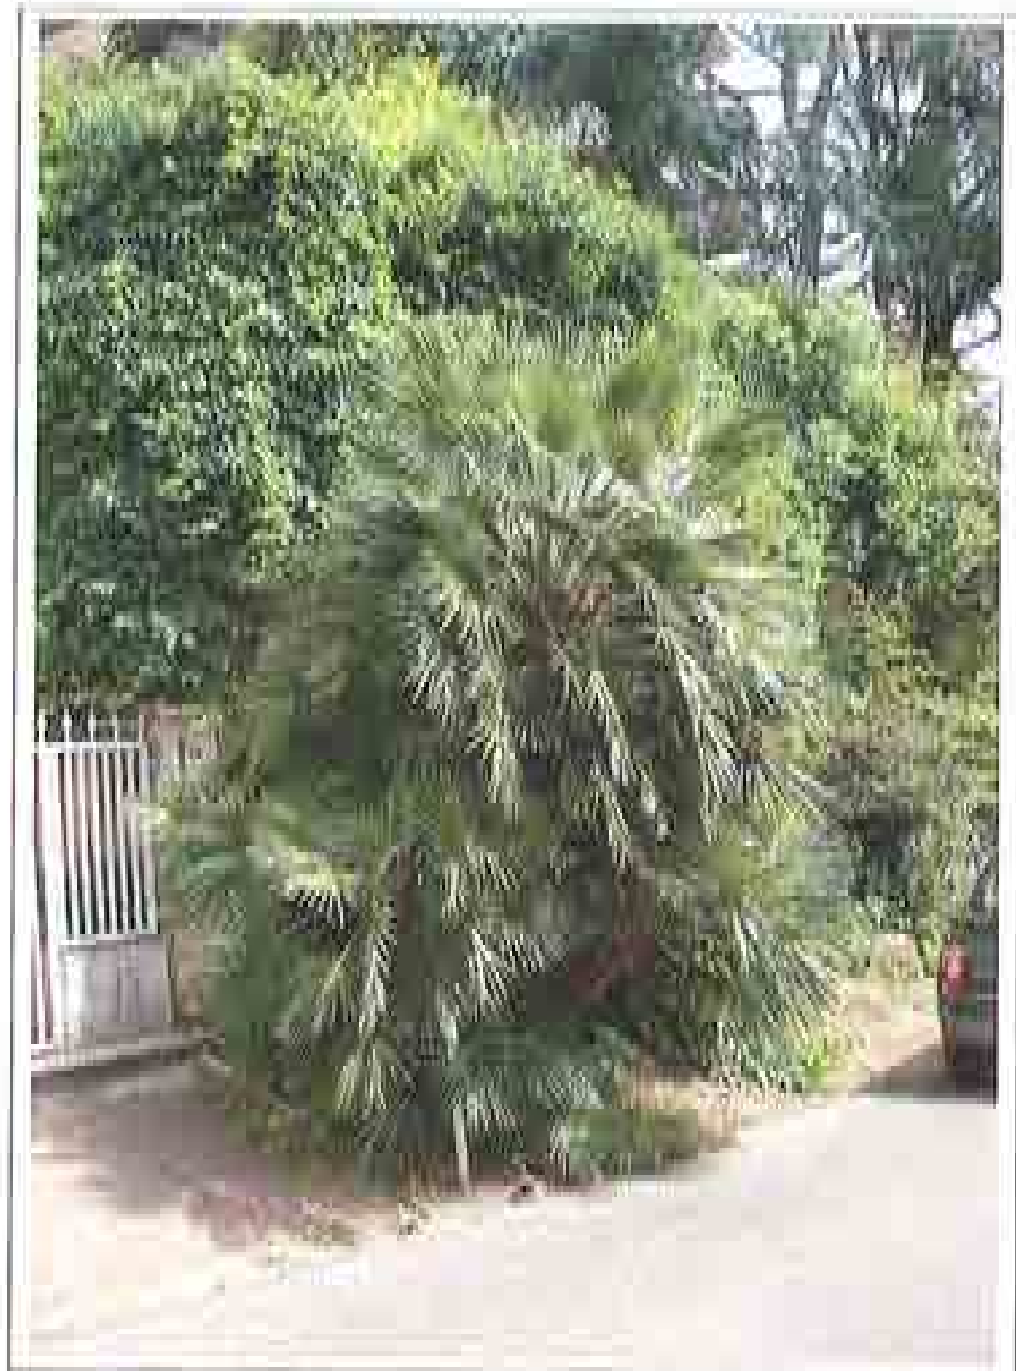
# Palma 1

Failure Risk Classification: A

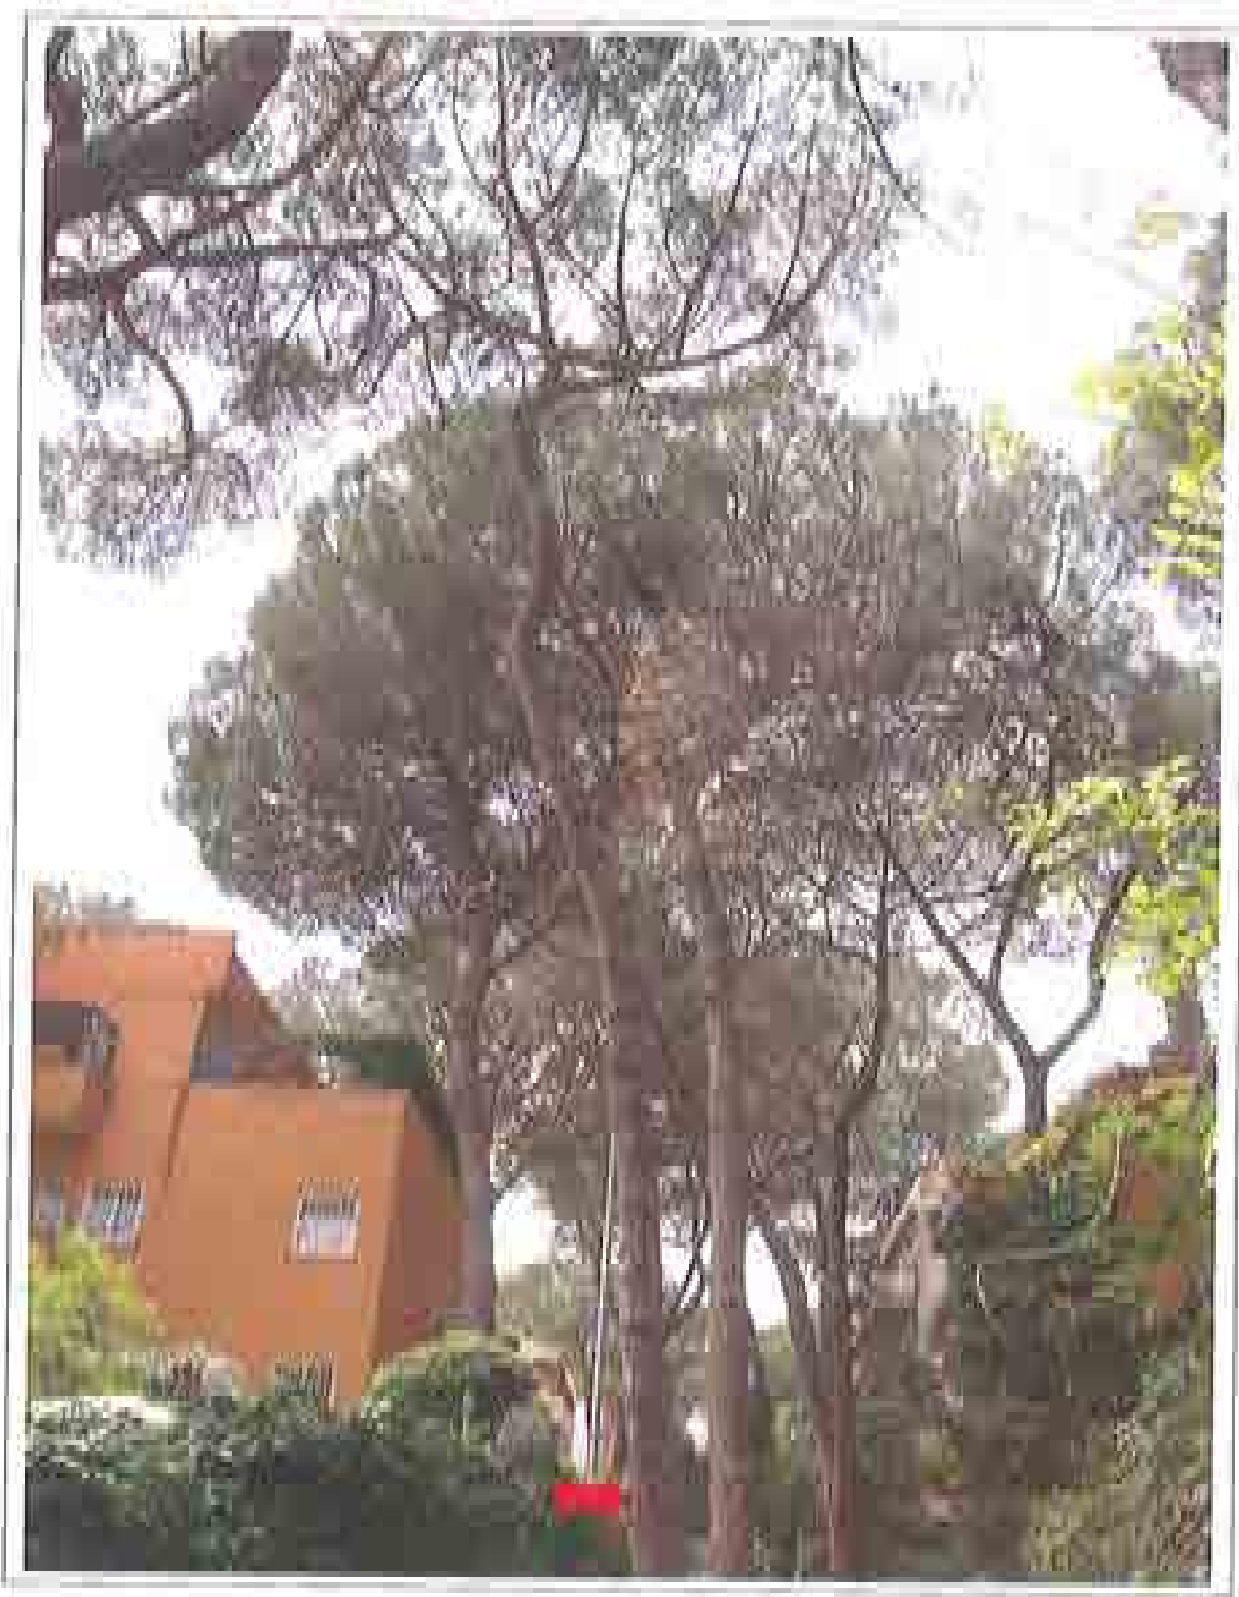
## **Pino domestico 2**

Failure Risk Classification: B

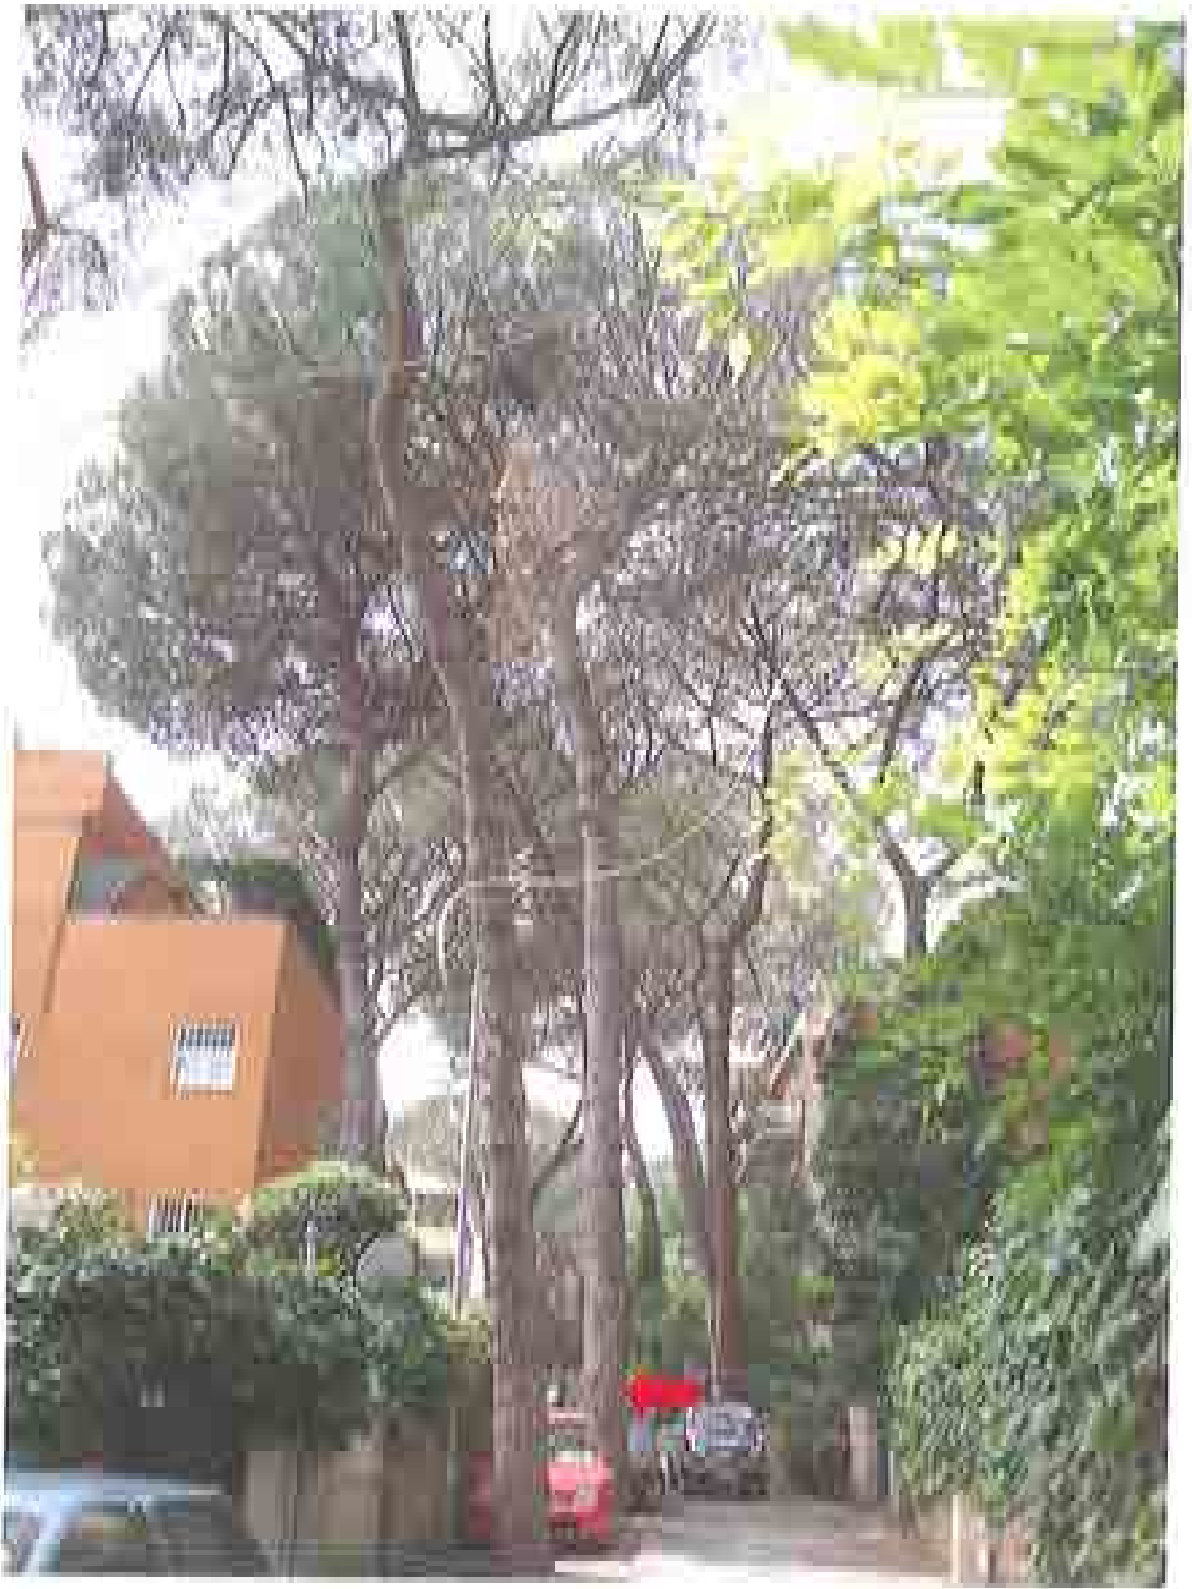
## **Pino domestico 3**

Failure Risk Classification: B

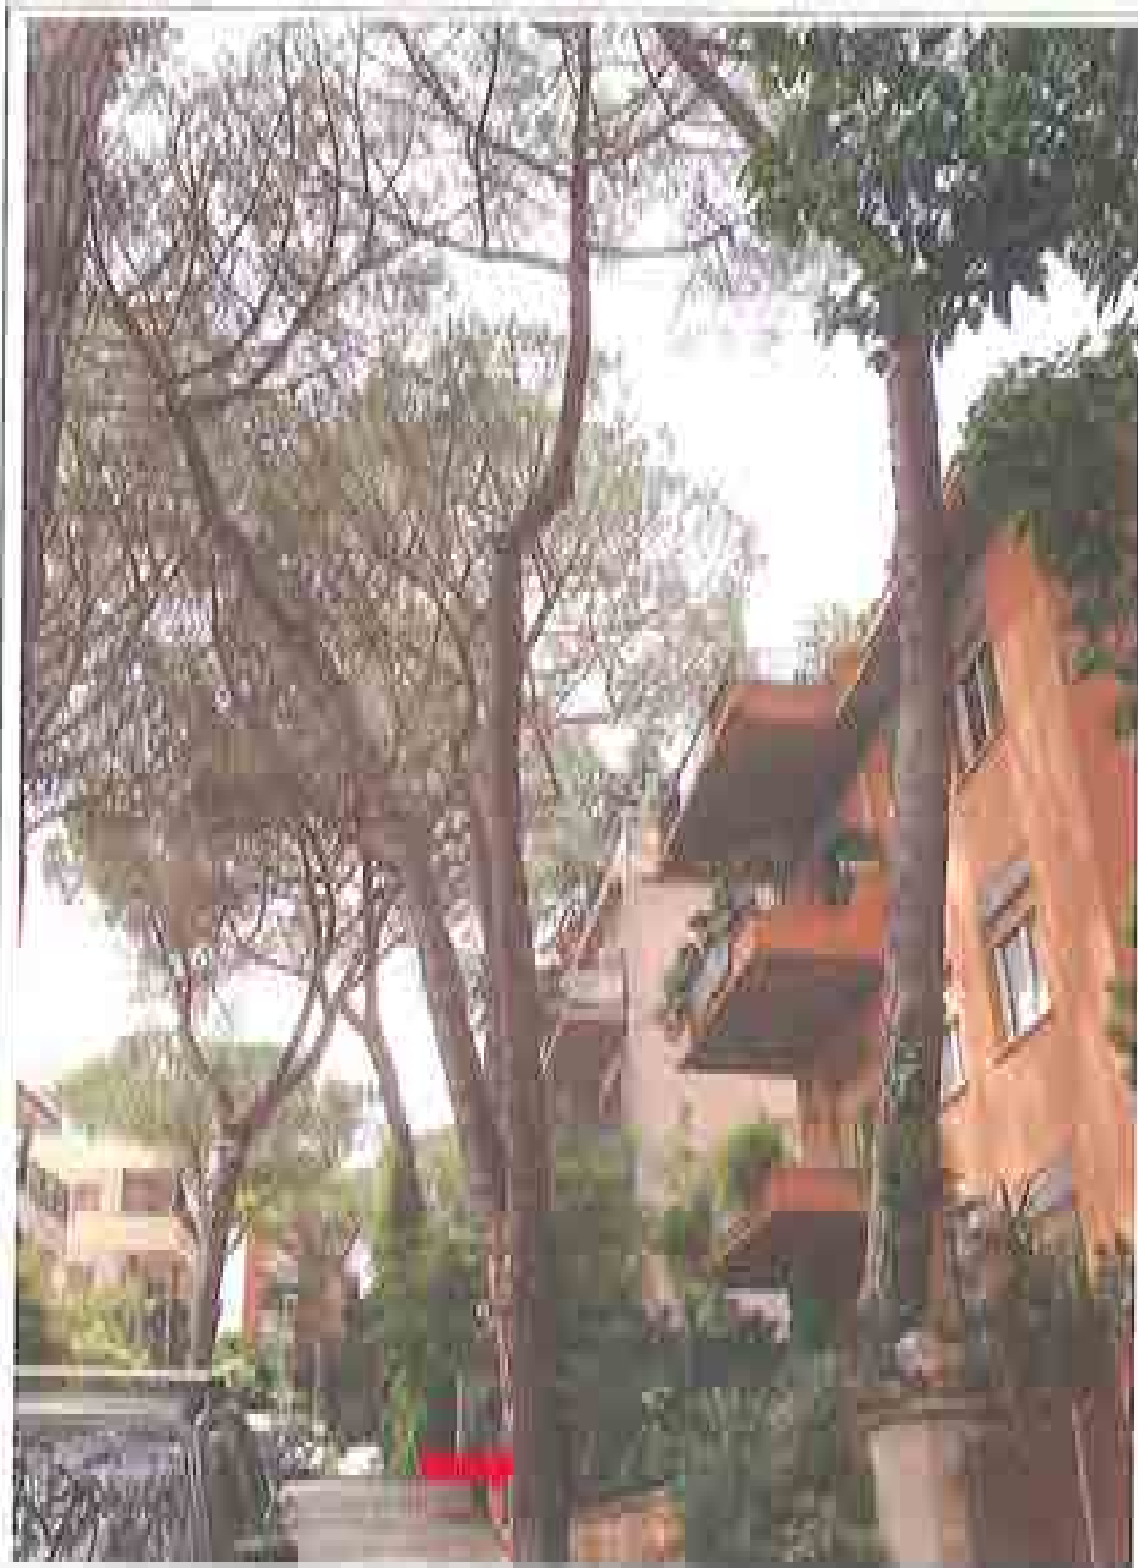
## **Pino domestico 4**

Failure Risk Classification: B

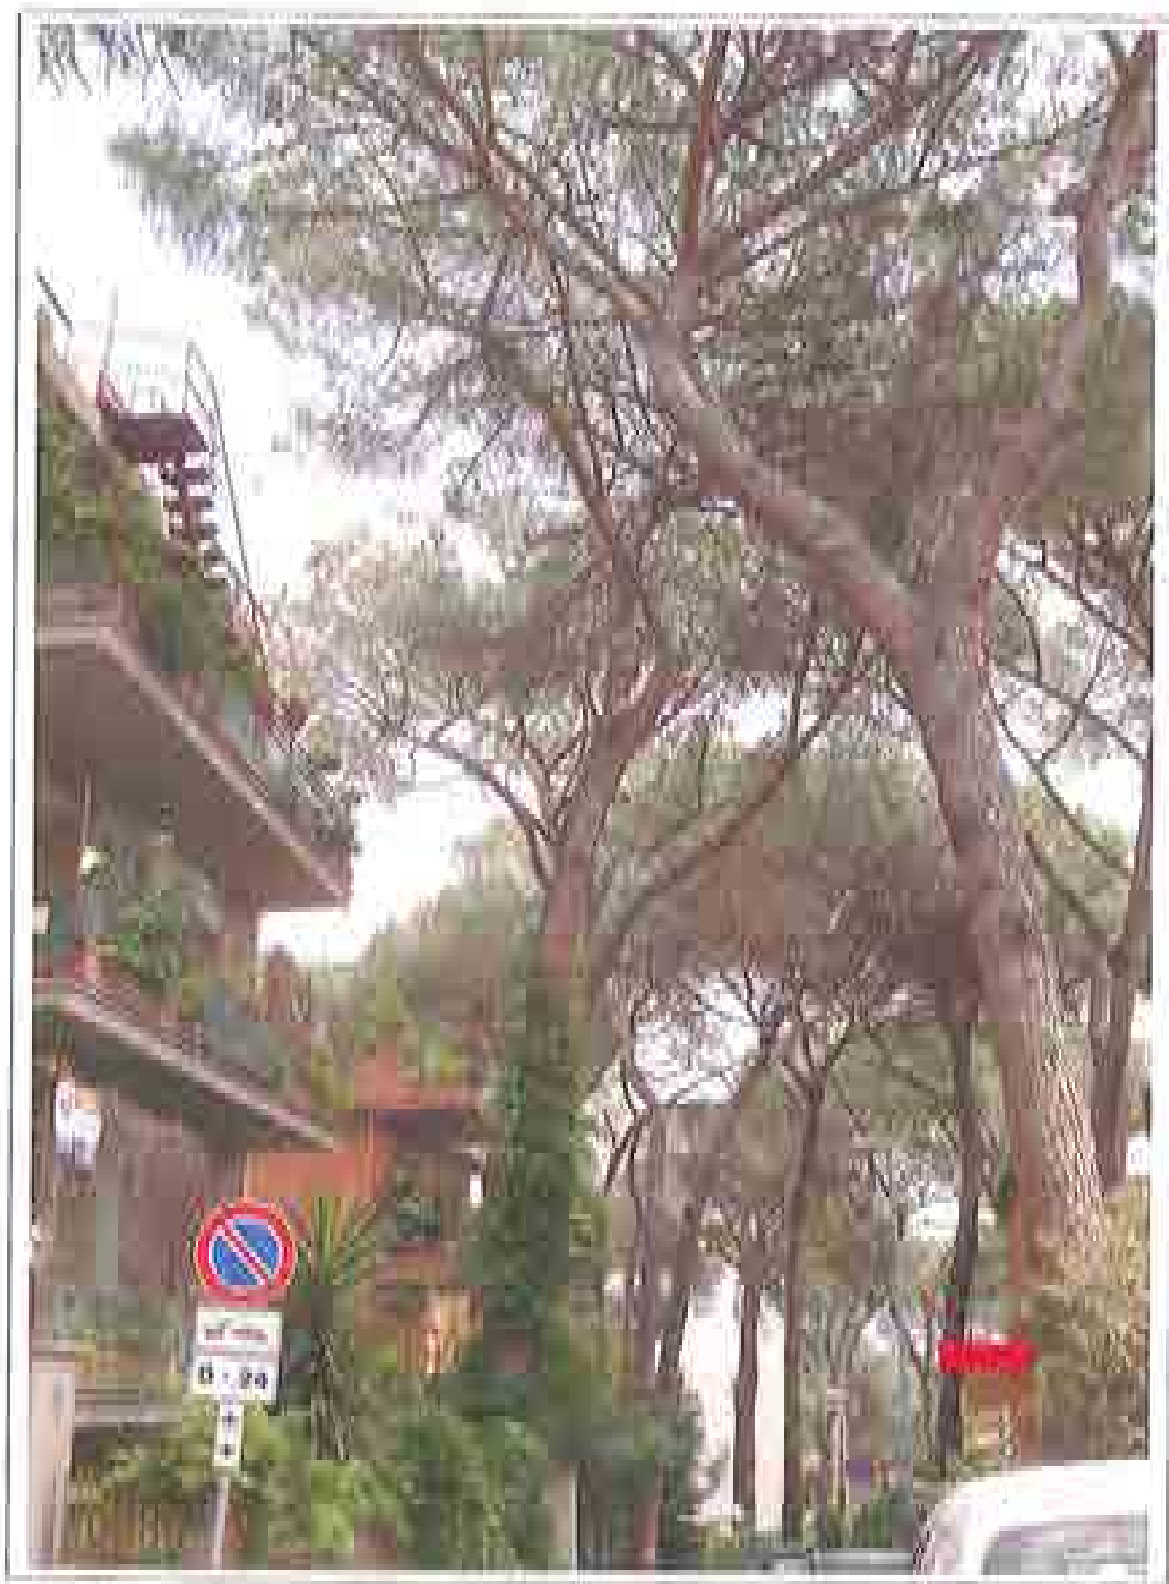
# **Pino domestico 5**

Failure Risk Classification: B

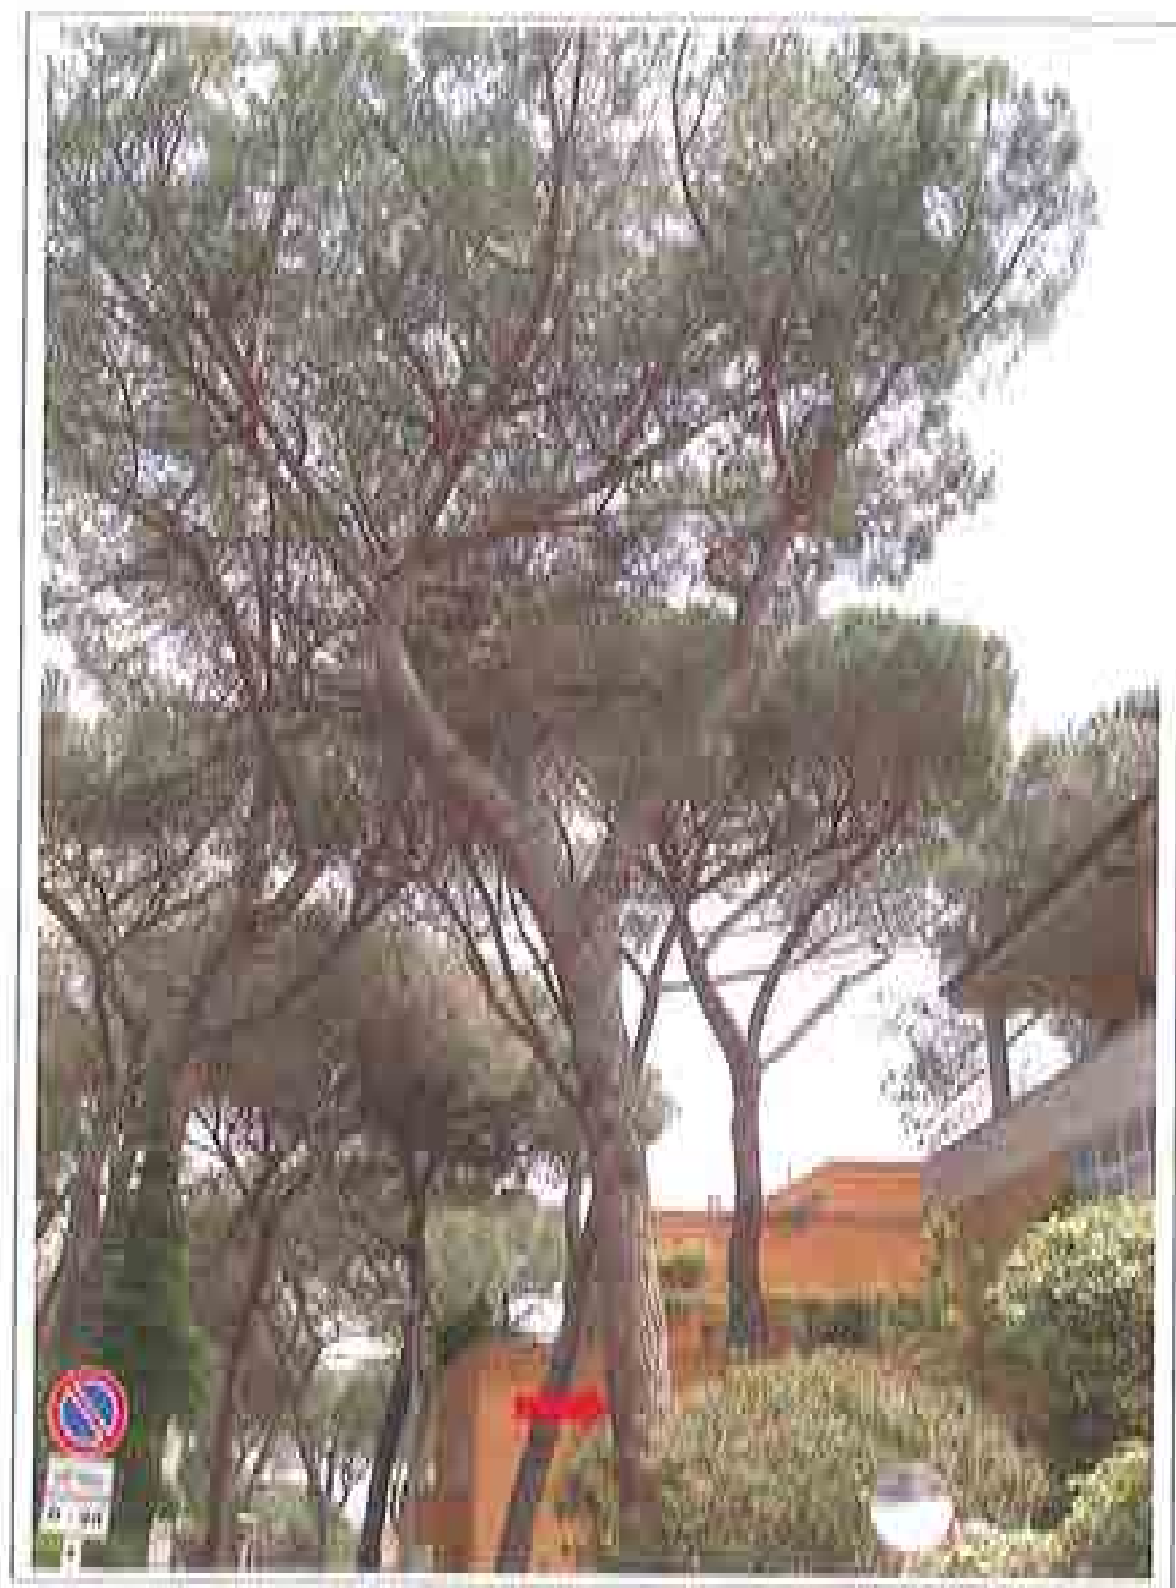
## **Pino domestico 6**

Failure Risk Classification: B

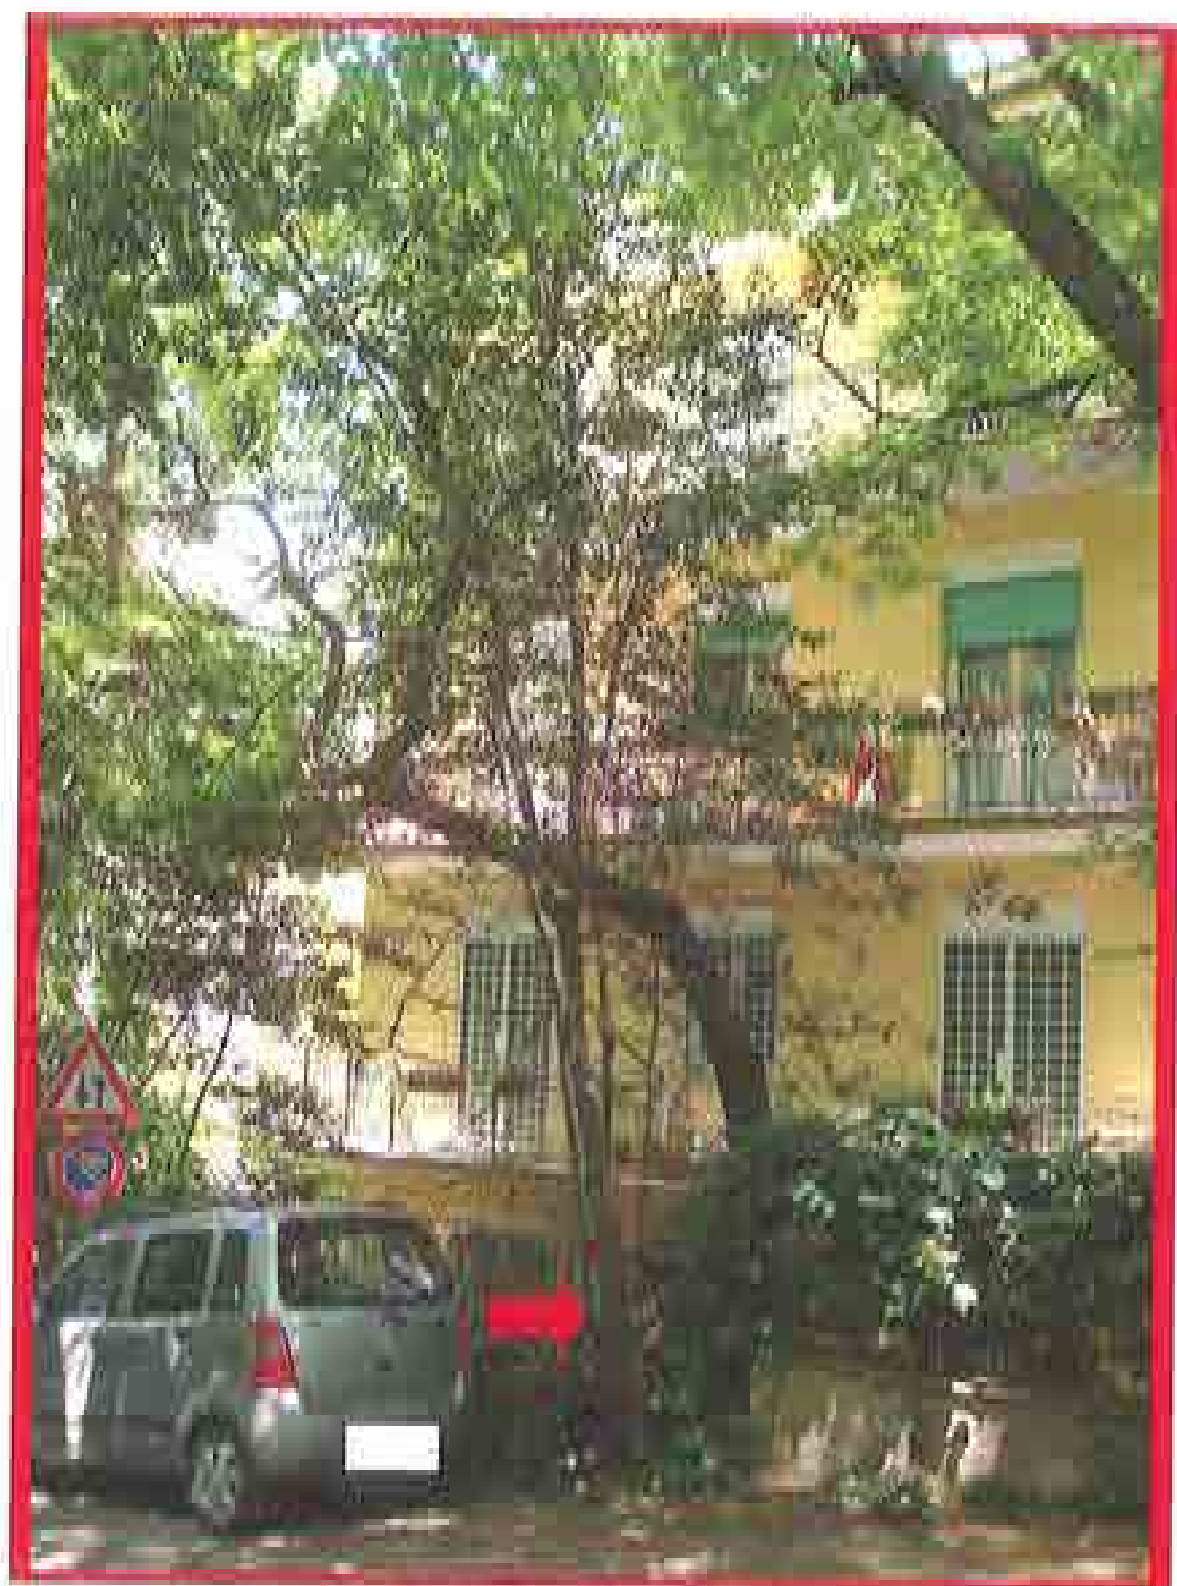
# Alloro 1

Failure Risk Classification: A

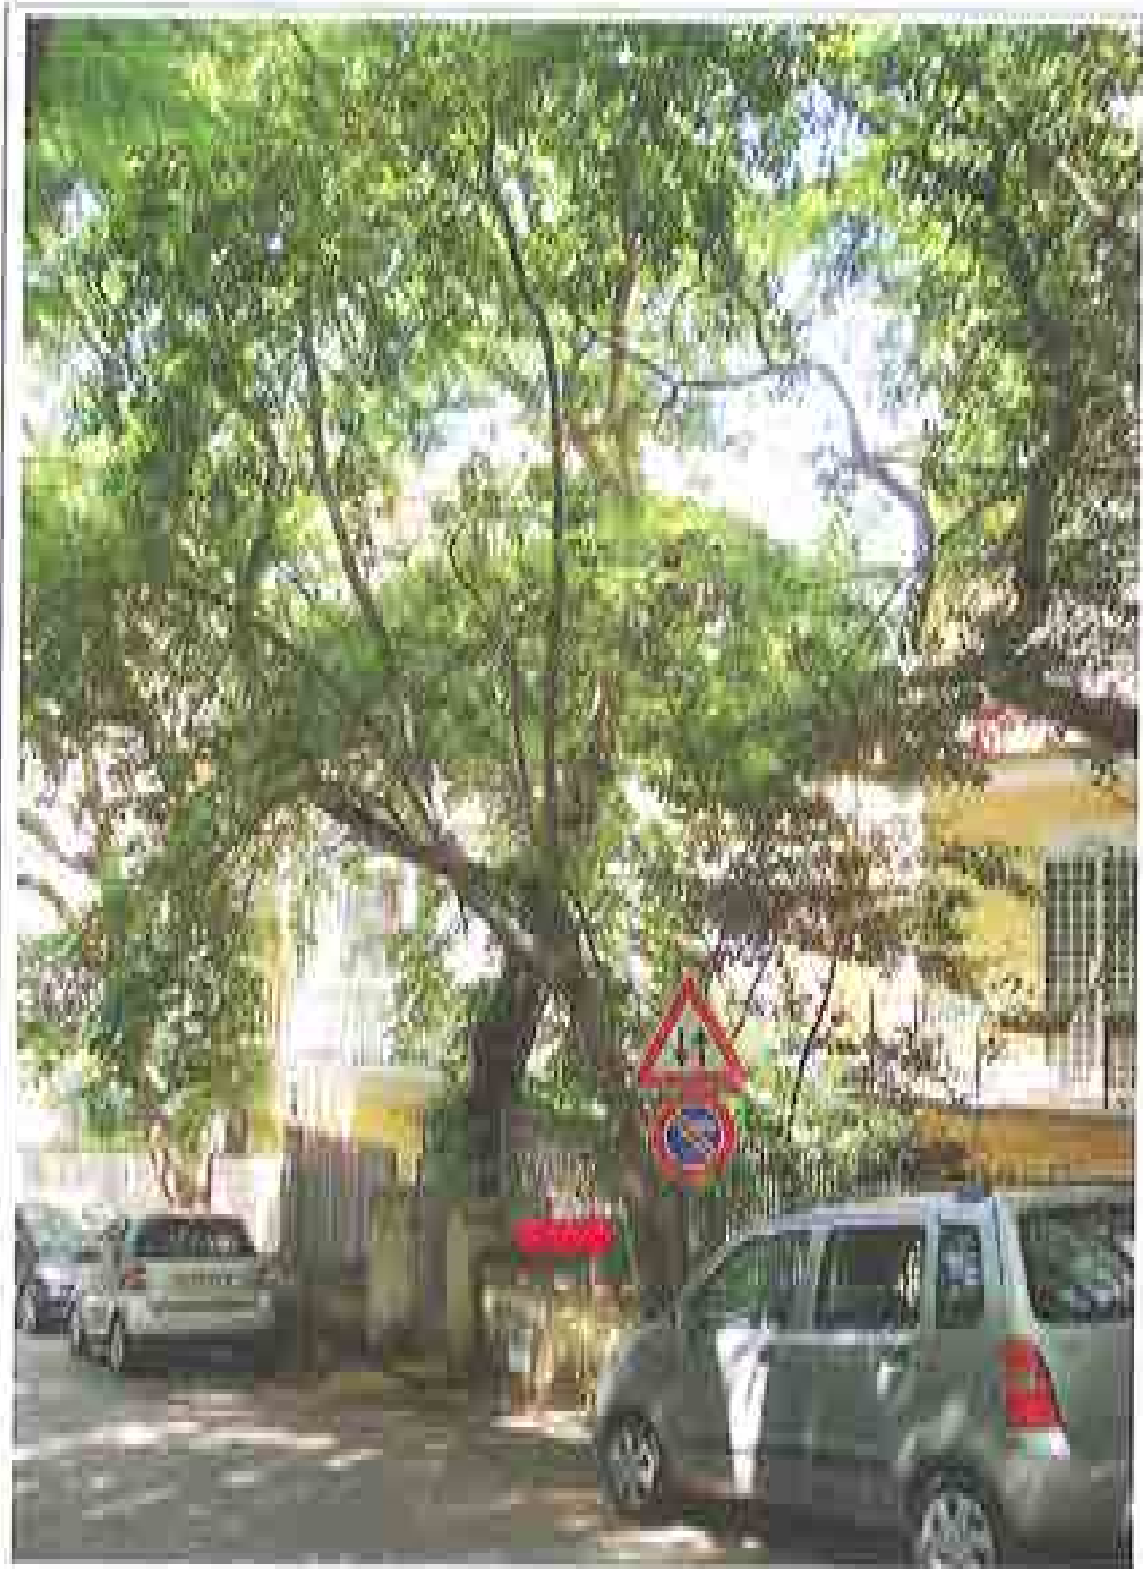
## Alloro 2

Failure Risk Classification: A
