*Consorzio Stradale*  
***Viale Cortina d'Ampezzo e***  
***Lirramazioni***

**PATRIMONIO VEGETATIVO ARBOREO**

*Schede alberi*

**PARTE 2**

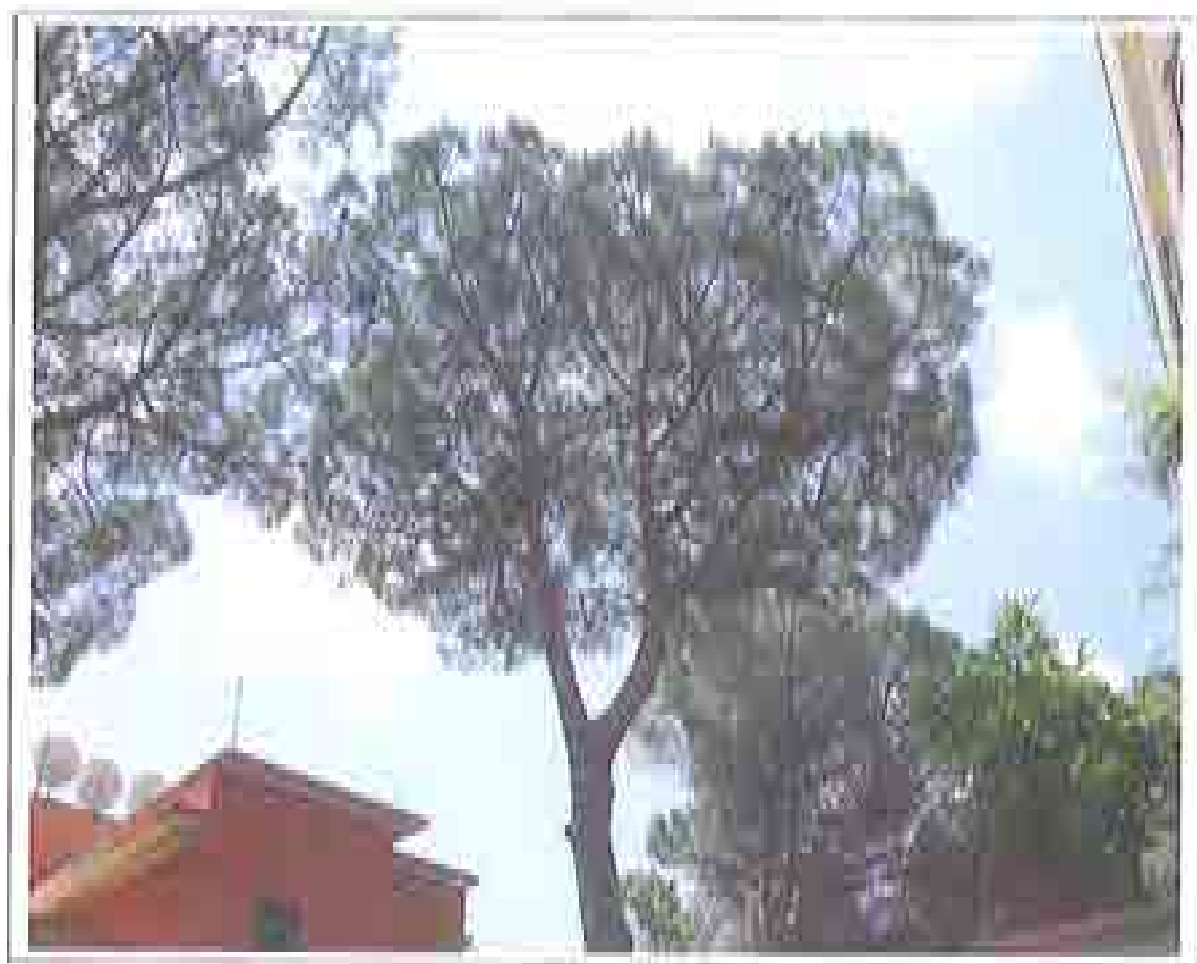
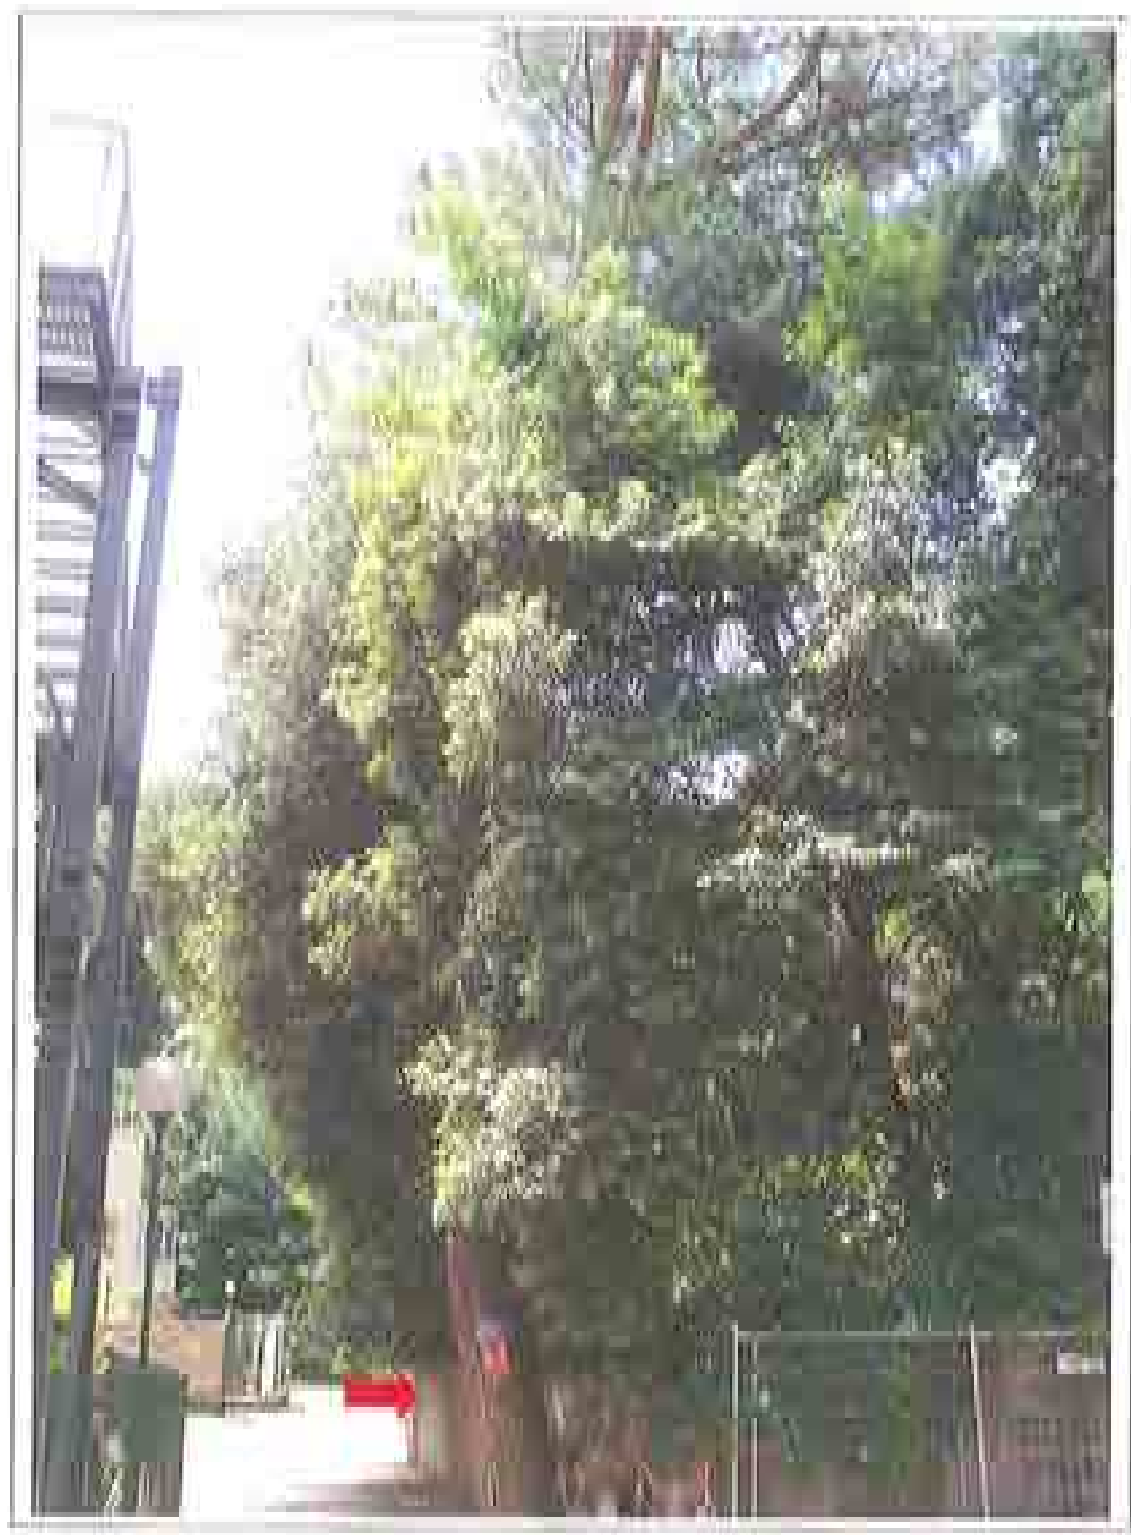
# Pino domestico 1

Failure Risk Classification: C

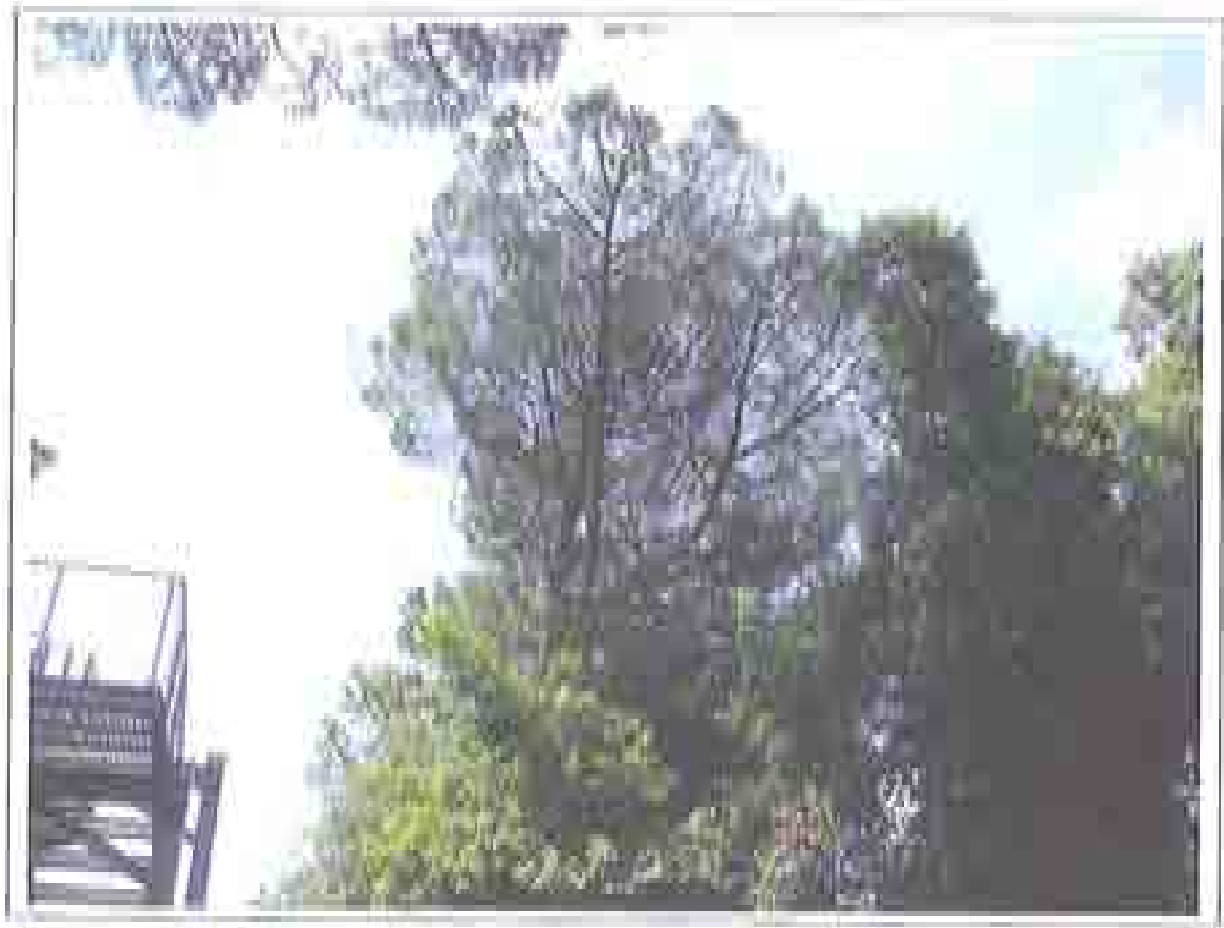
## Pino domestico 2

Failure Risk Classification: B

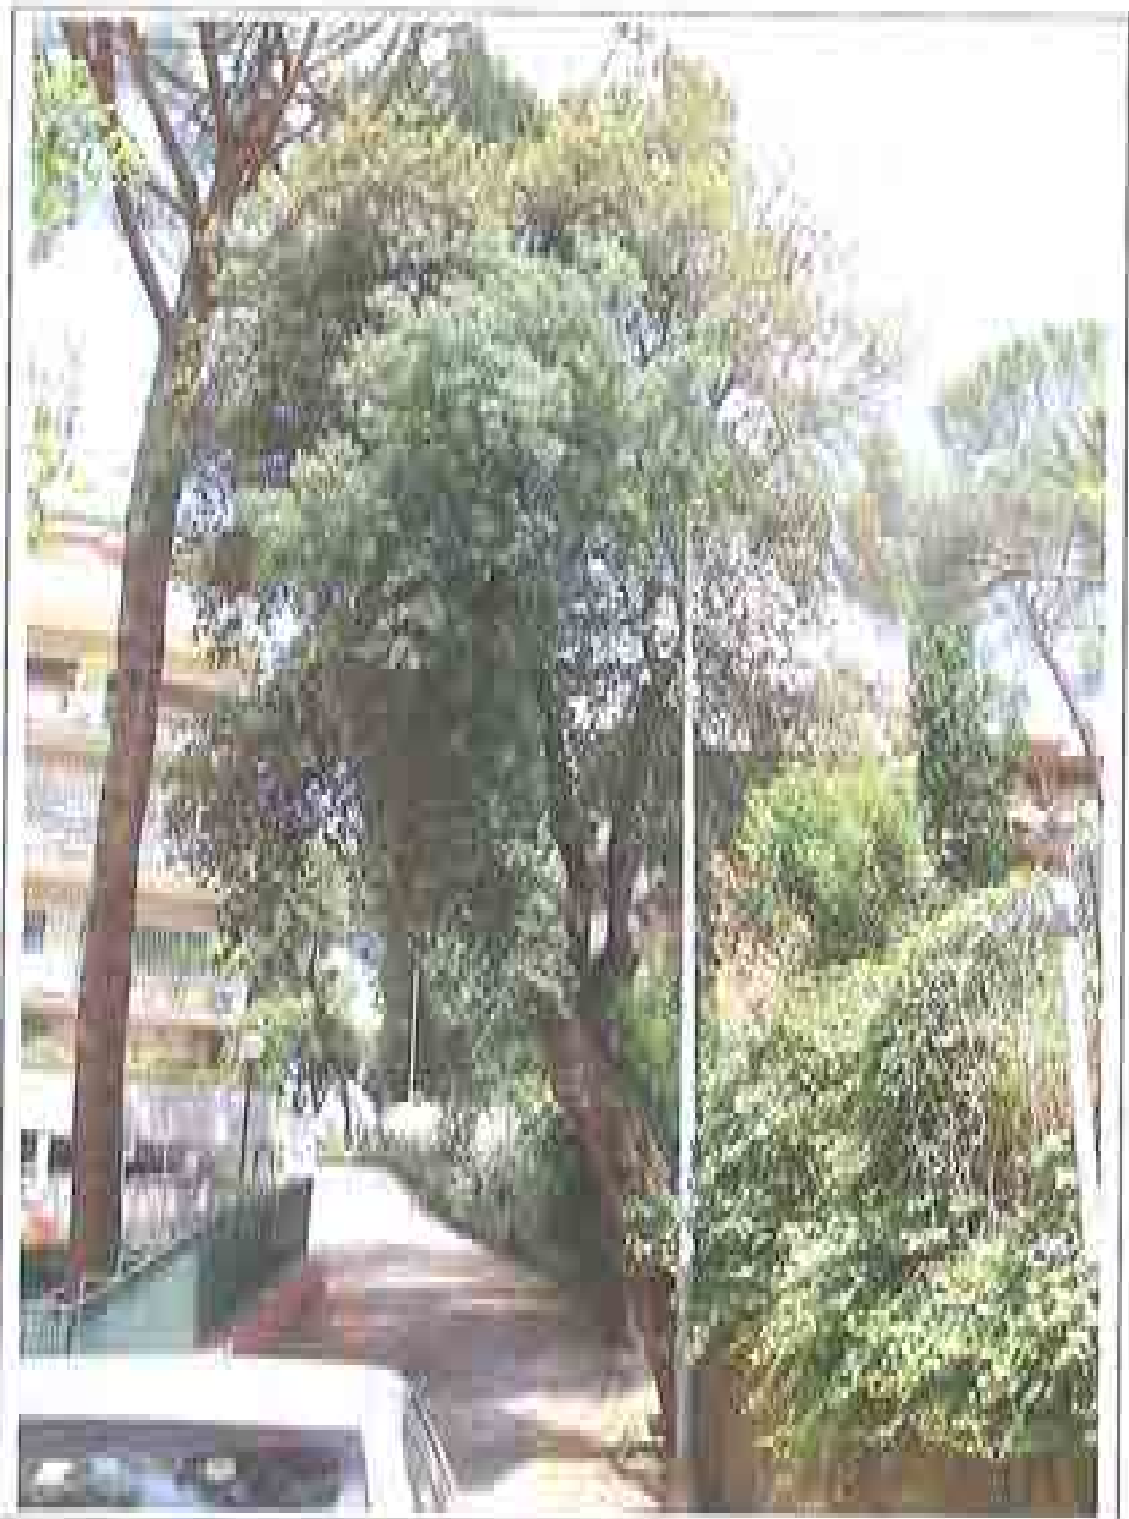
# Sughera 1

Failure Risk Classification: B

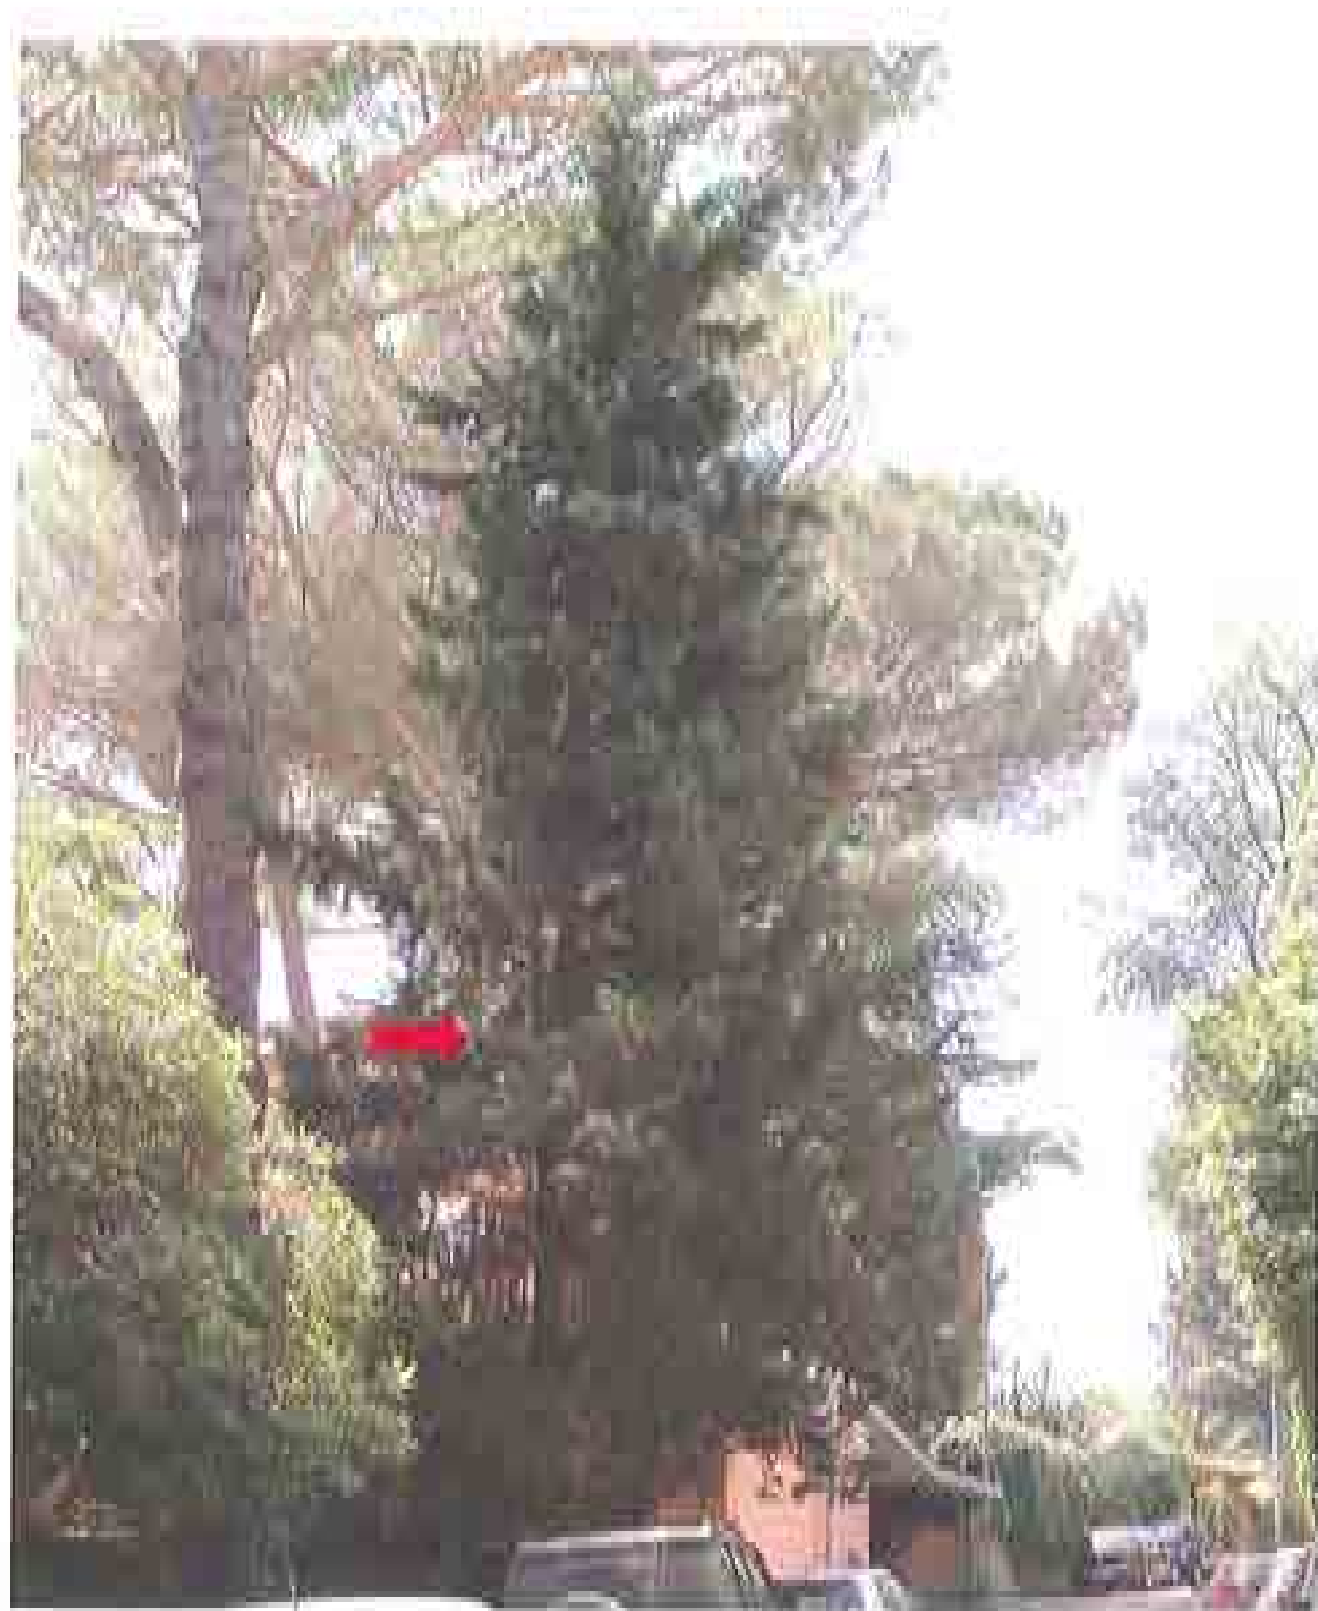
# Cipresso 1

Failure Risk Classification: A

si presenta in condizioni di sviluppo sufficienti

la pianta è leggermente inclinata verso l'adiacente sede stradale

nella zona di insistenza del soggetto arboreo risulta danneggiato l'asfalto circostante

potature ordinarie

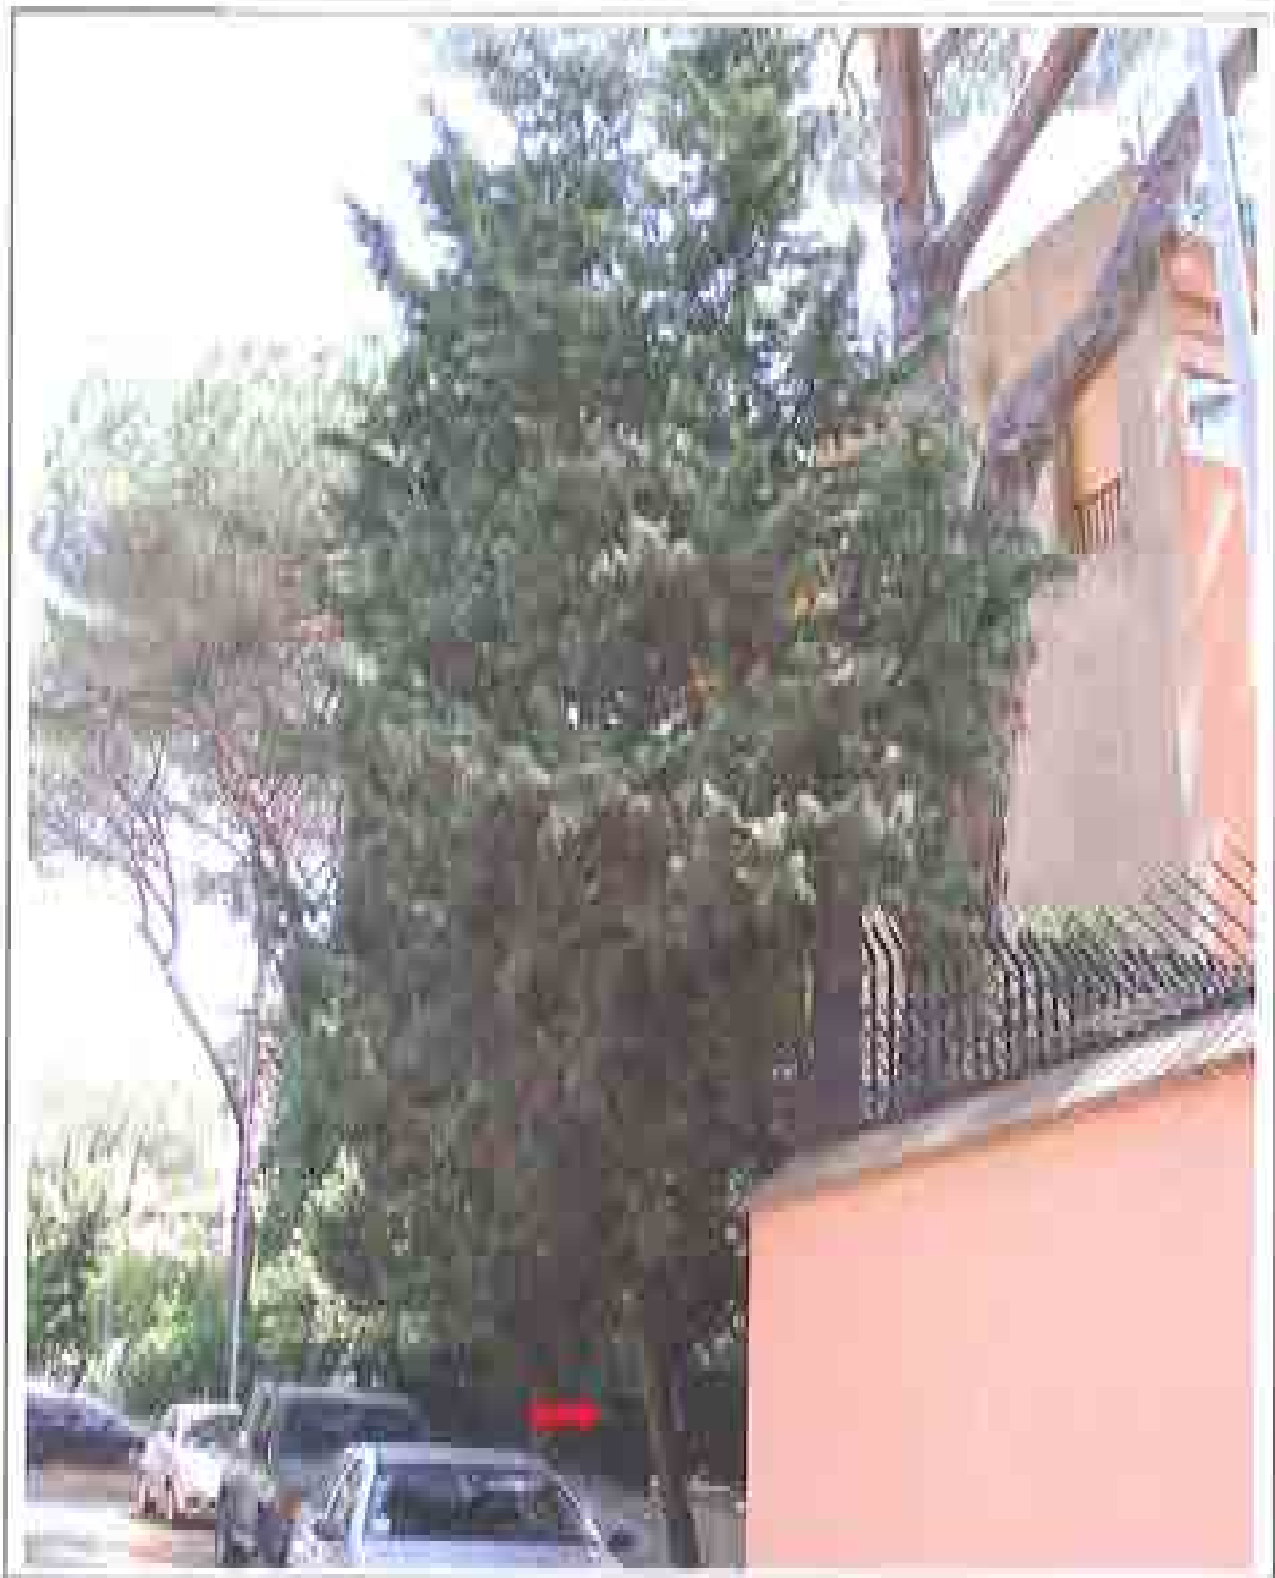
## Cipresso 2

Failure Risk Classification: B

si presenta in condizioni di sviluppo sufficienti

nella zona di insidenza del soggetto arboreo risulta danneggiato l'asfalto circostante

potature ordinarie e monitoraggio annuale

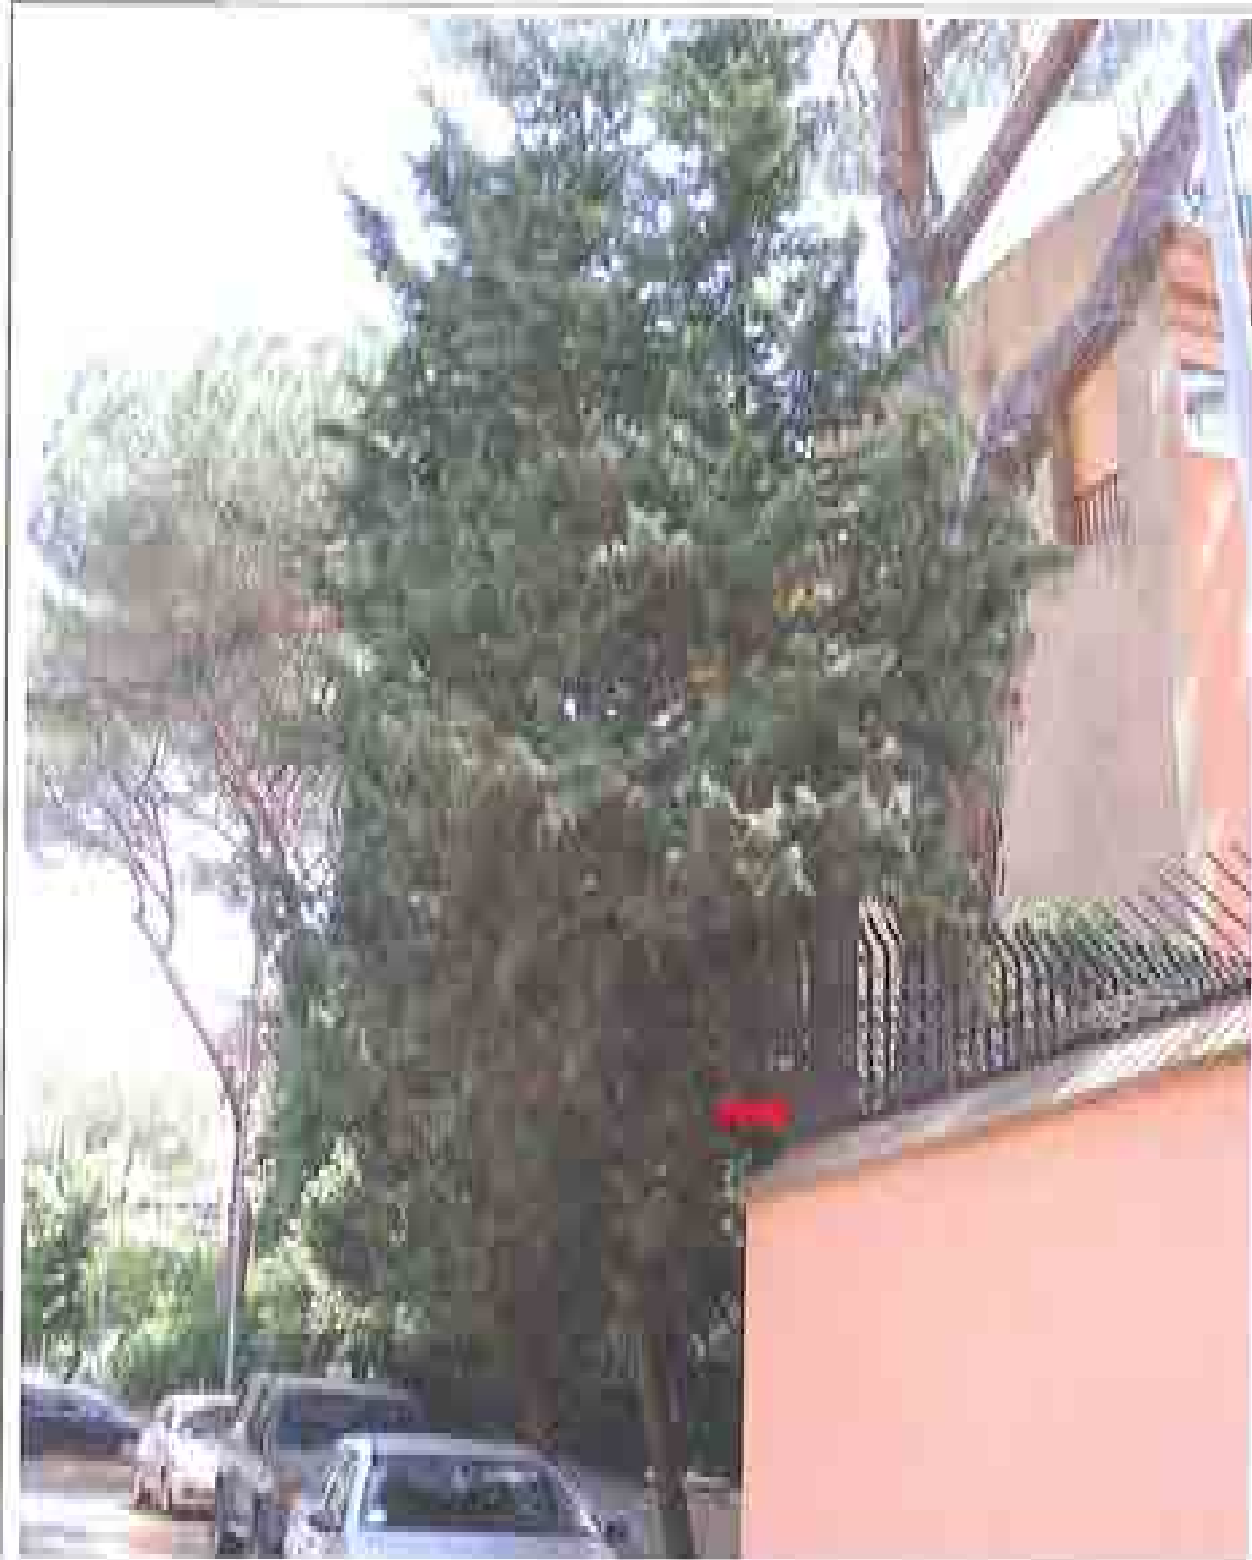
# Cipresso 3

Failure Risk Classification: A

si presenta in condizioni di sviluppo sufficienti

nella zona di insidenza del soggetto arboreo risulta danneggiato l'asfalto circostante

potature ordinarie di mantenimento

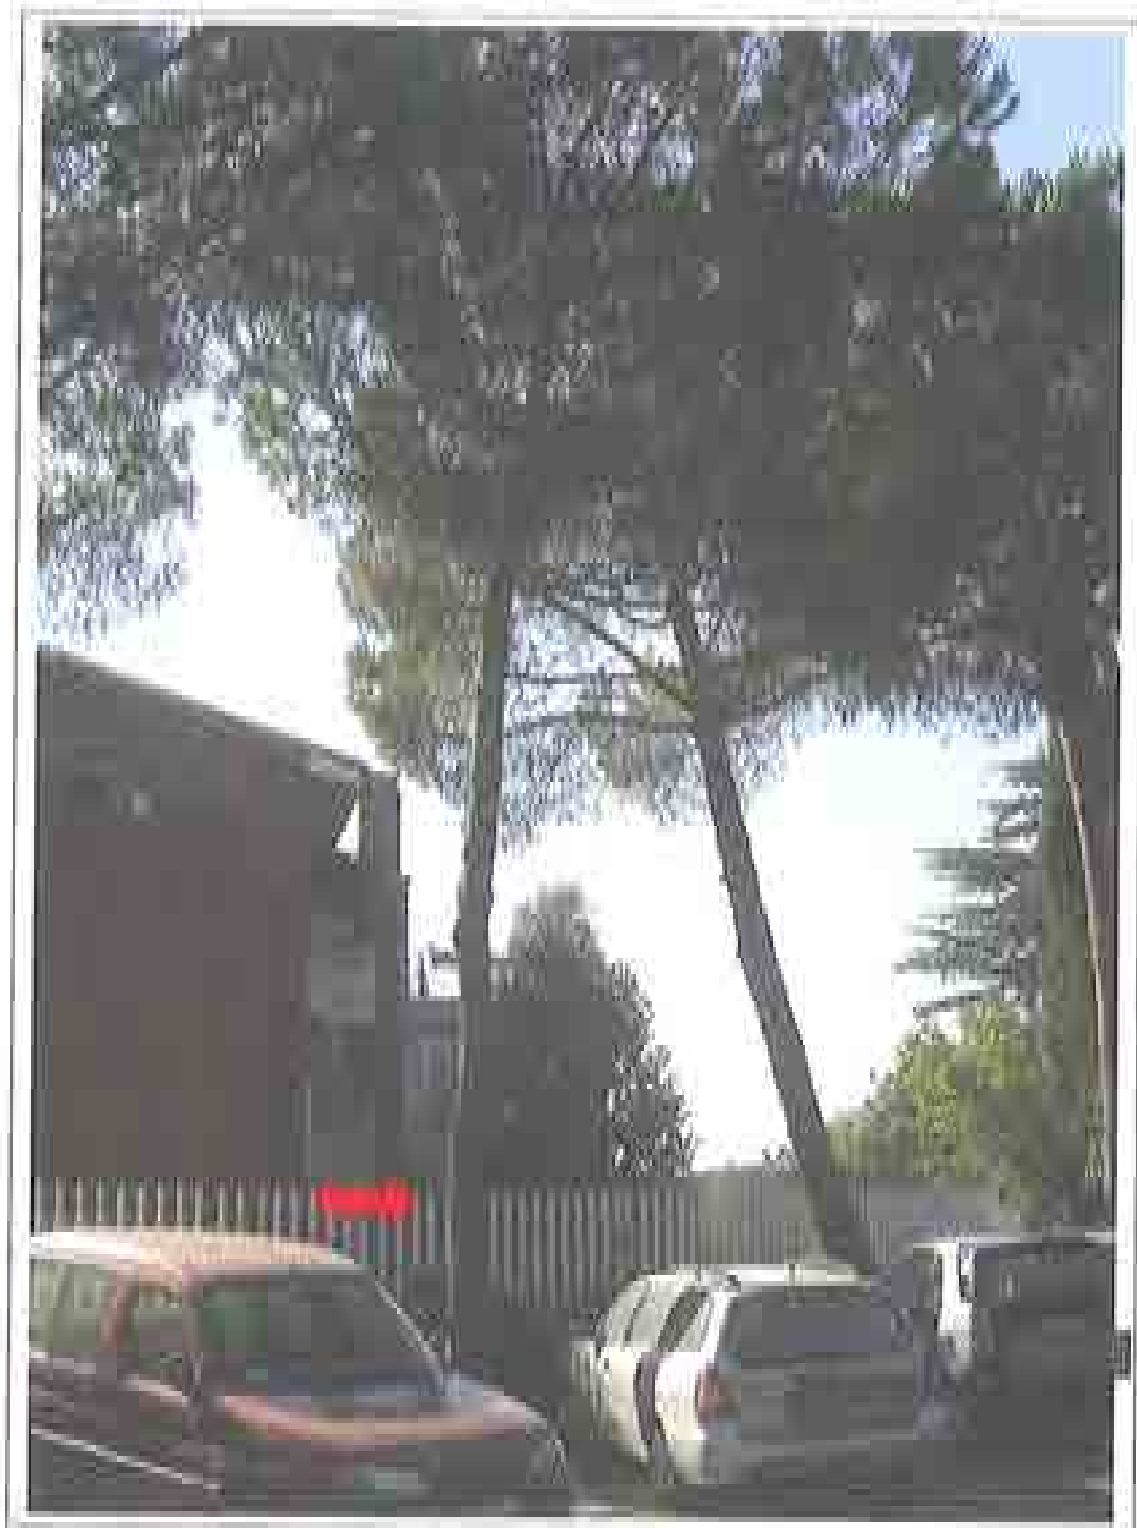
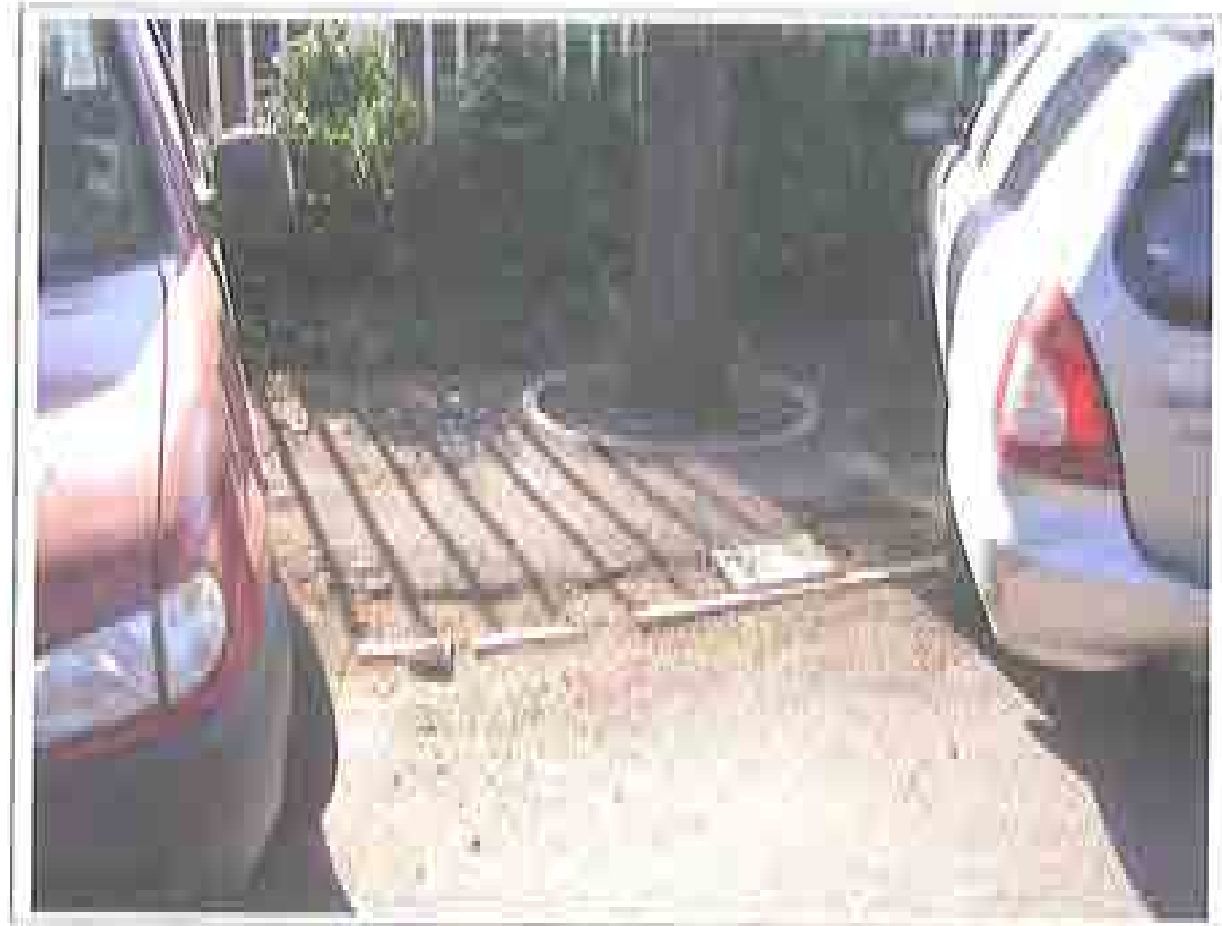
## Pino domestico 18

Failure Risk Classification: B

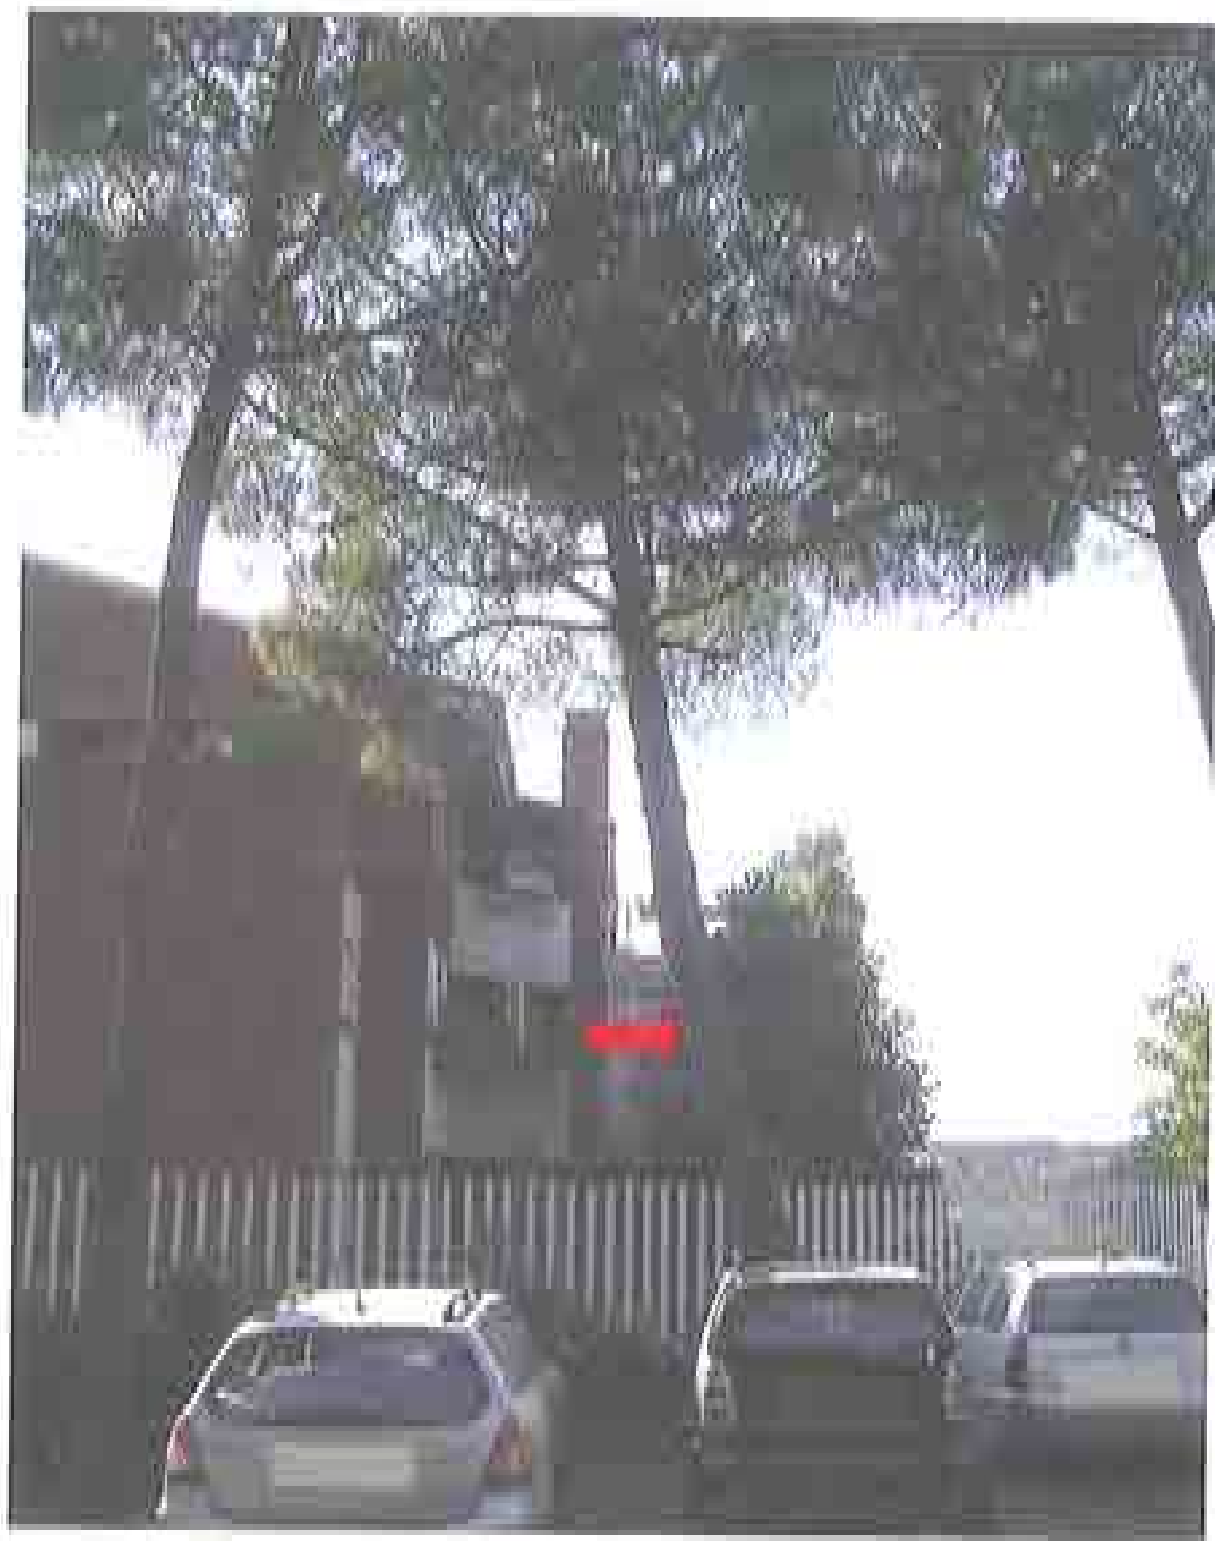
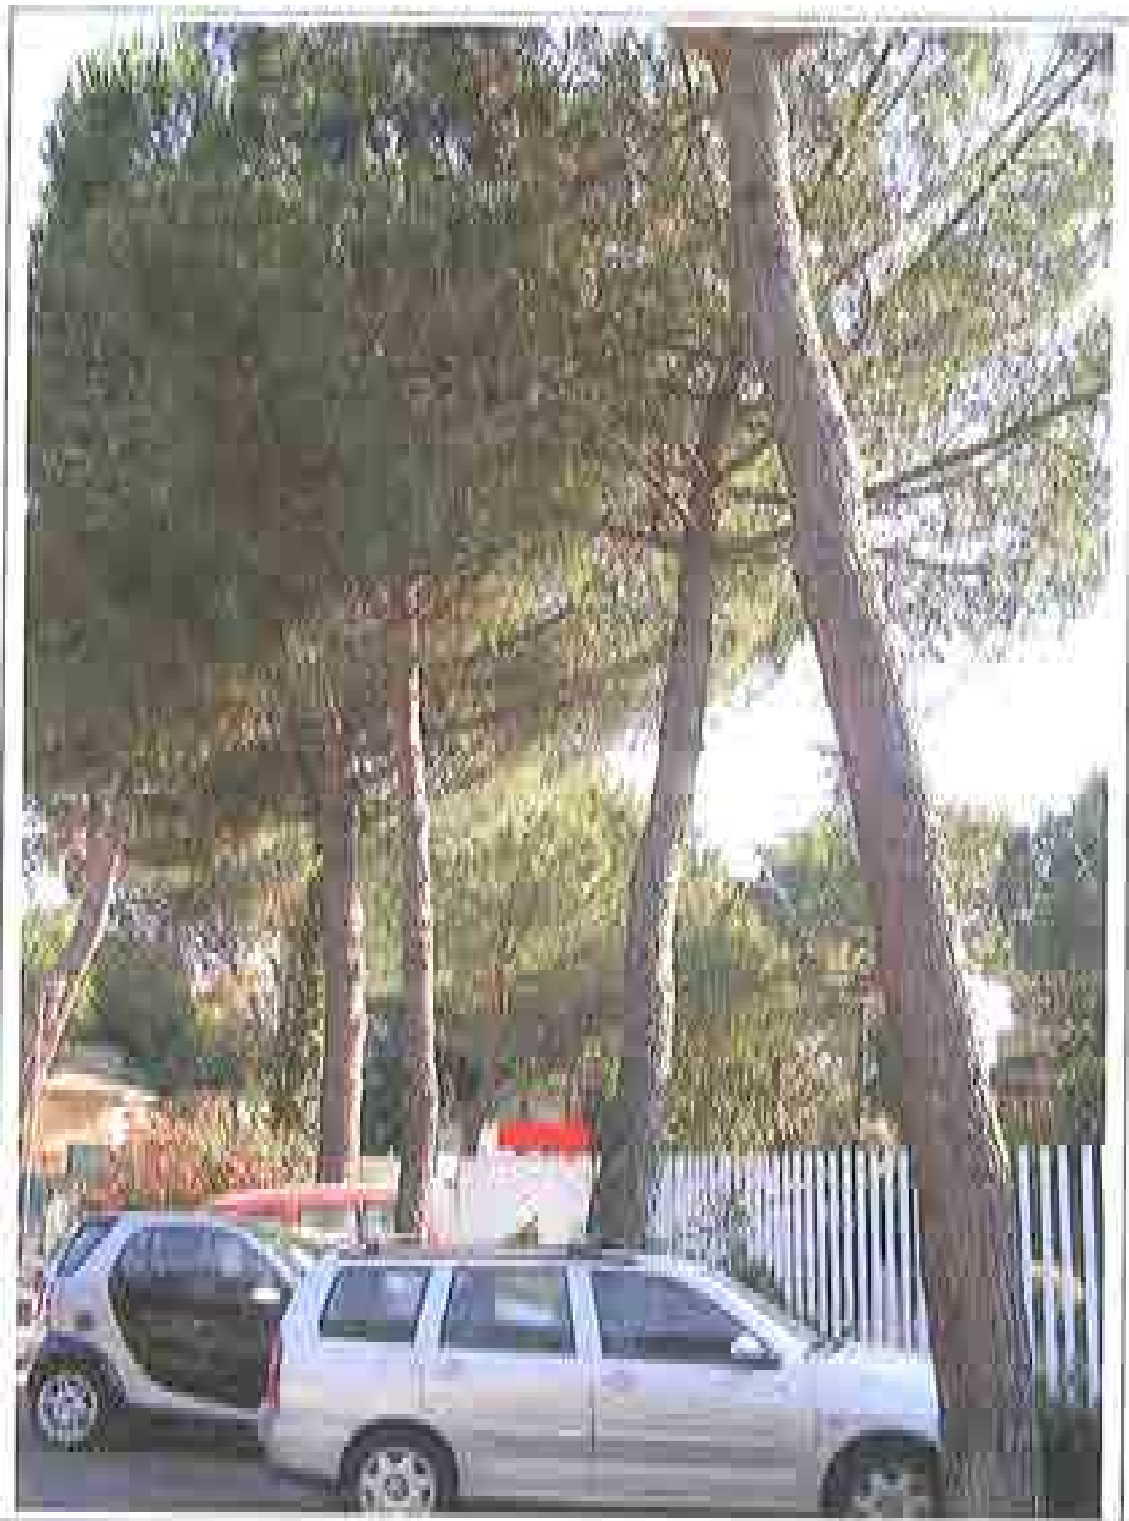
## **Pino domestico 19**

Failure Risk Classification: B

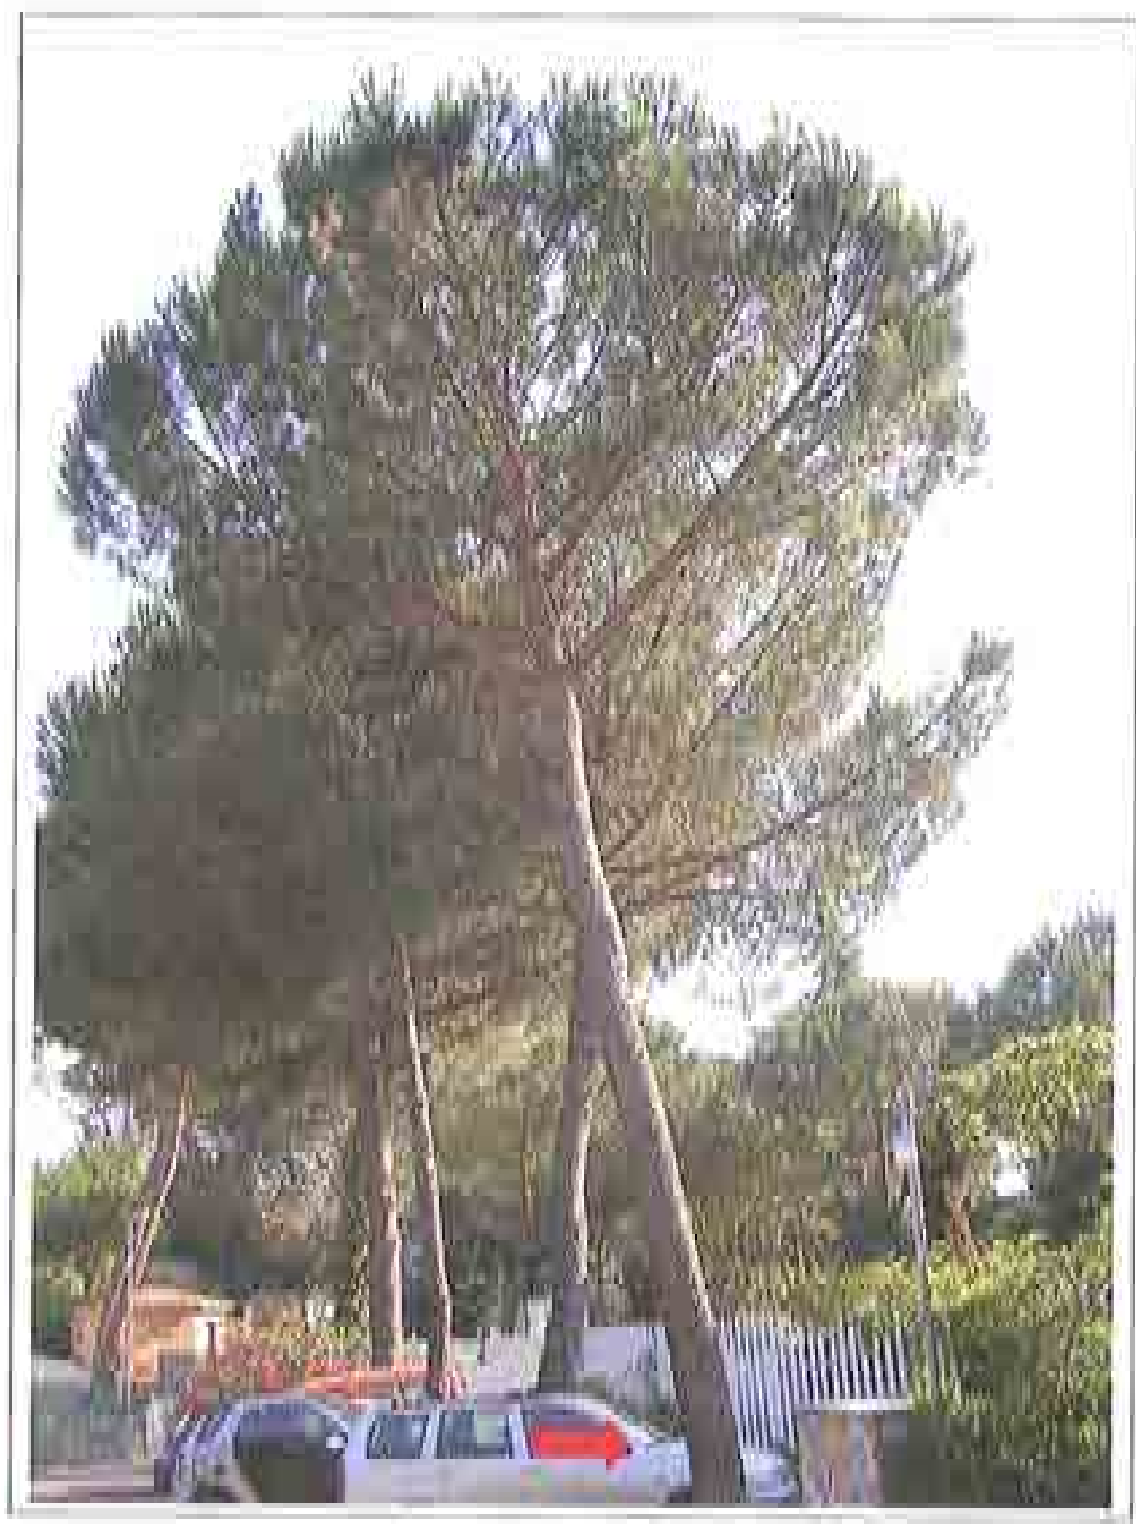
## Pino domestico 20

Failure Risk Classification: B

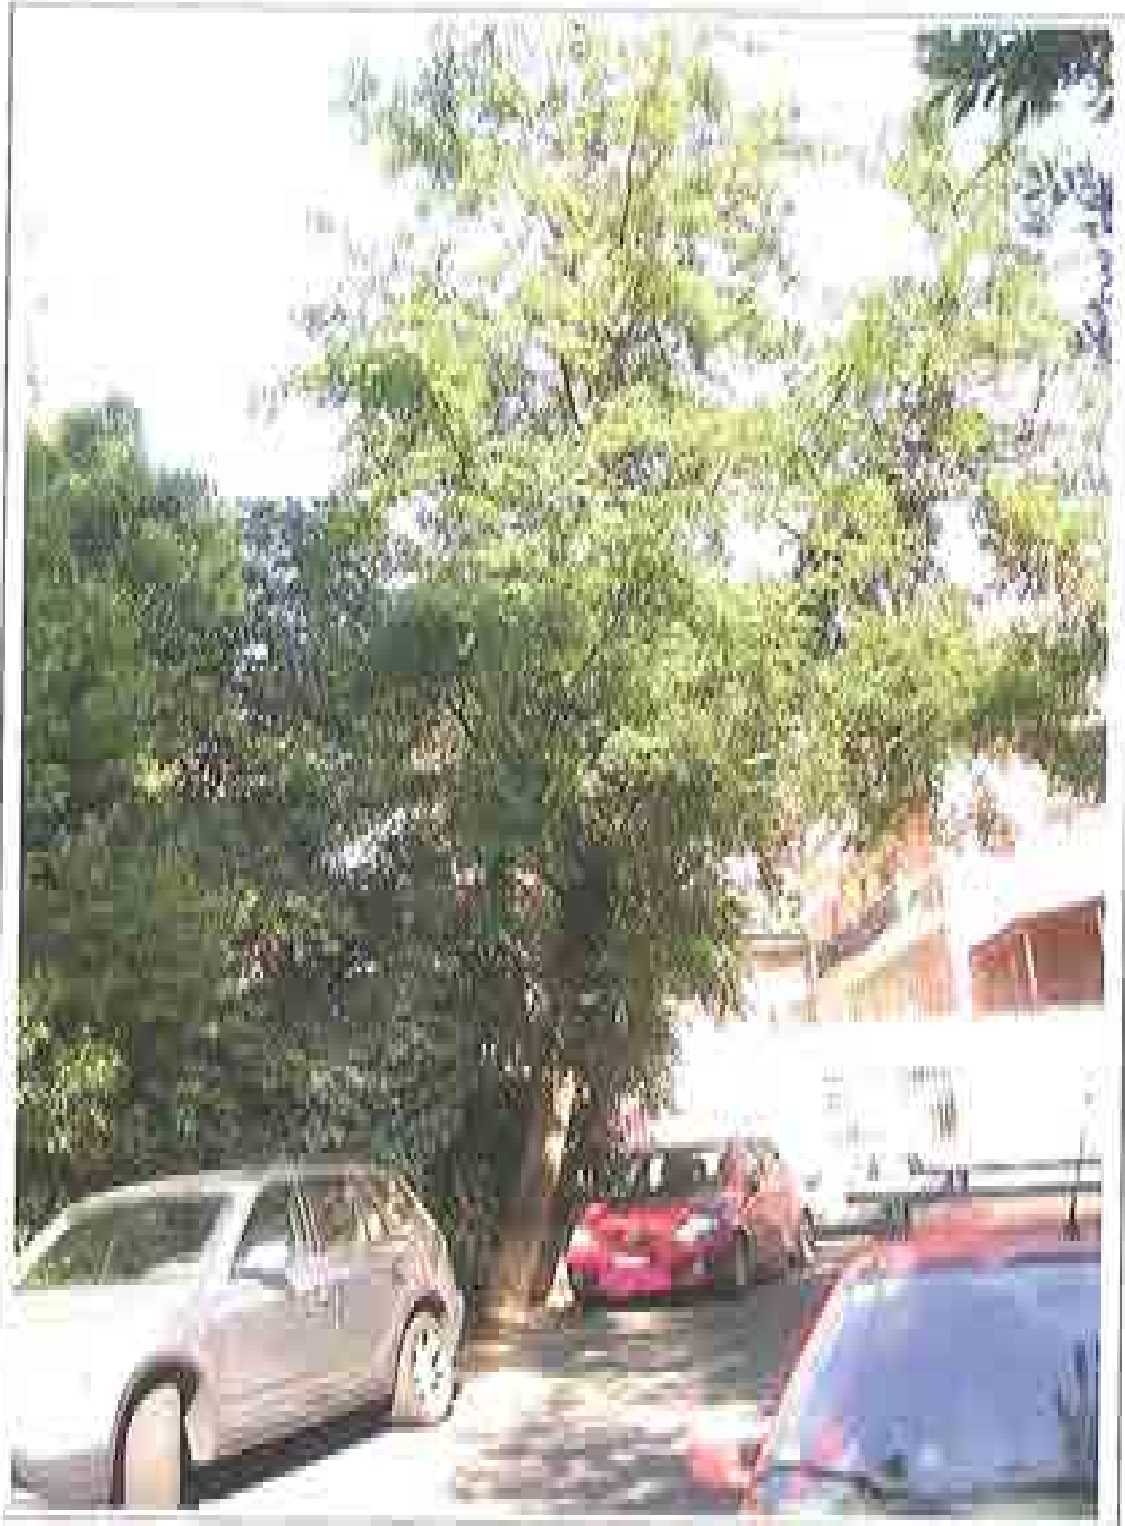
# Robinia 1

Failure Risk Classification: B

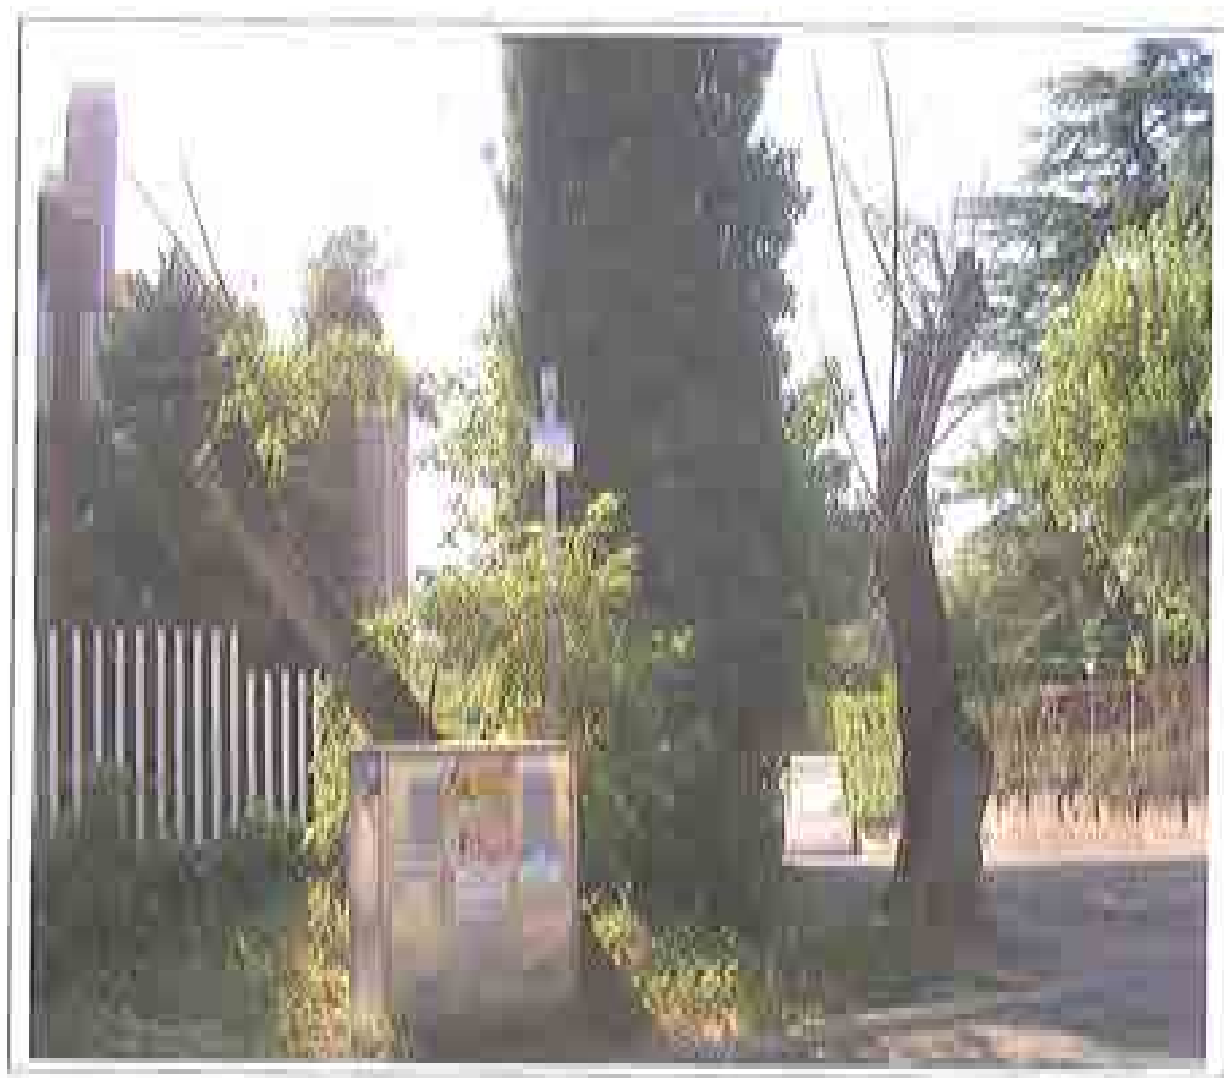
## Robinia 2 e 3

Failure Risk Classification: D
