*Consorzio Stradale*  
***Viale Cortina d'Ampezzo e***  
***Lirramazioni***

**PATRIMONIO VEGETATIVO ARBOREO**

*Schede alberi*

**PARTE 2**

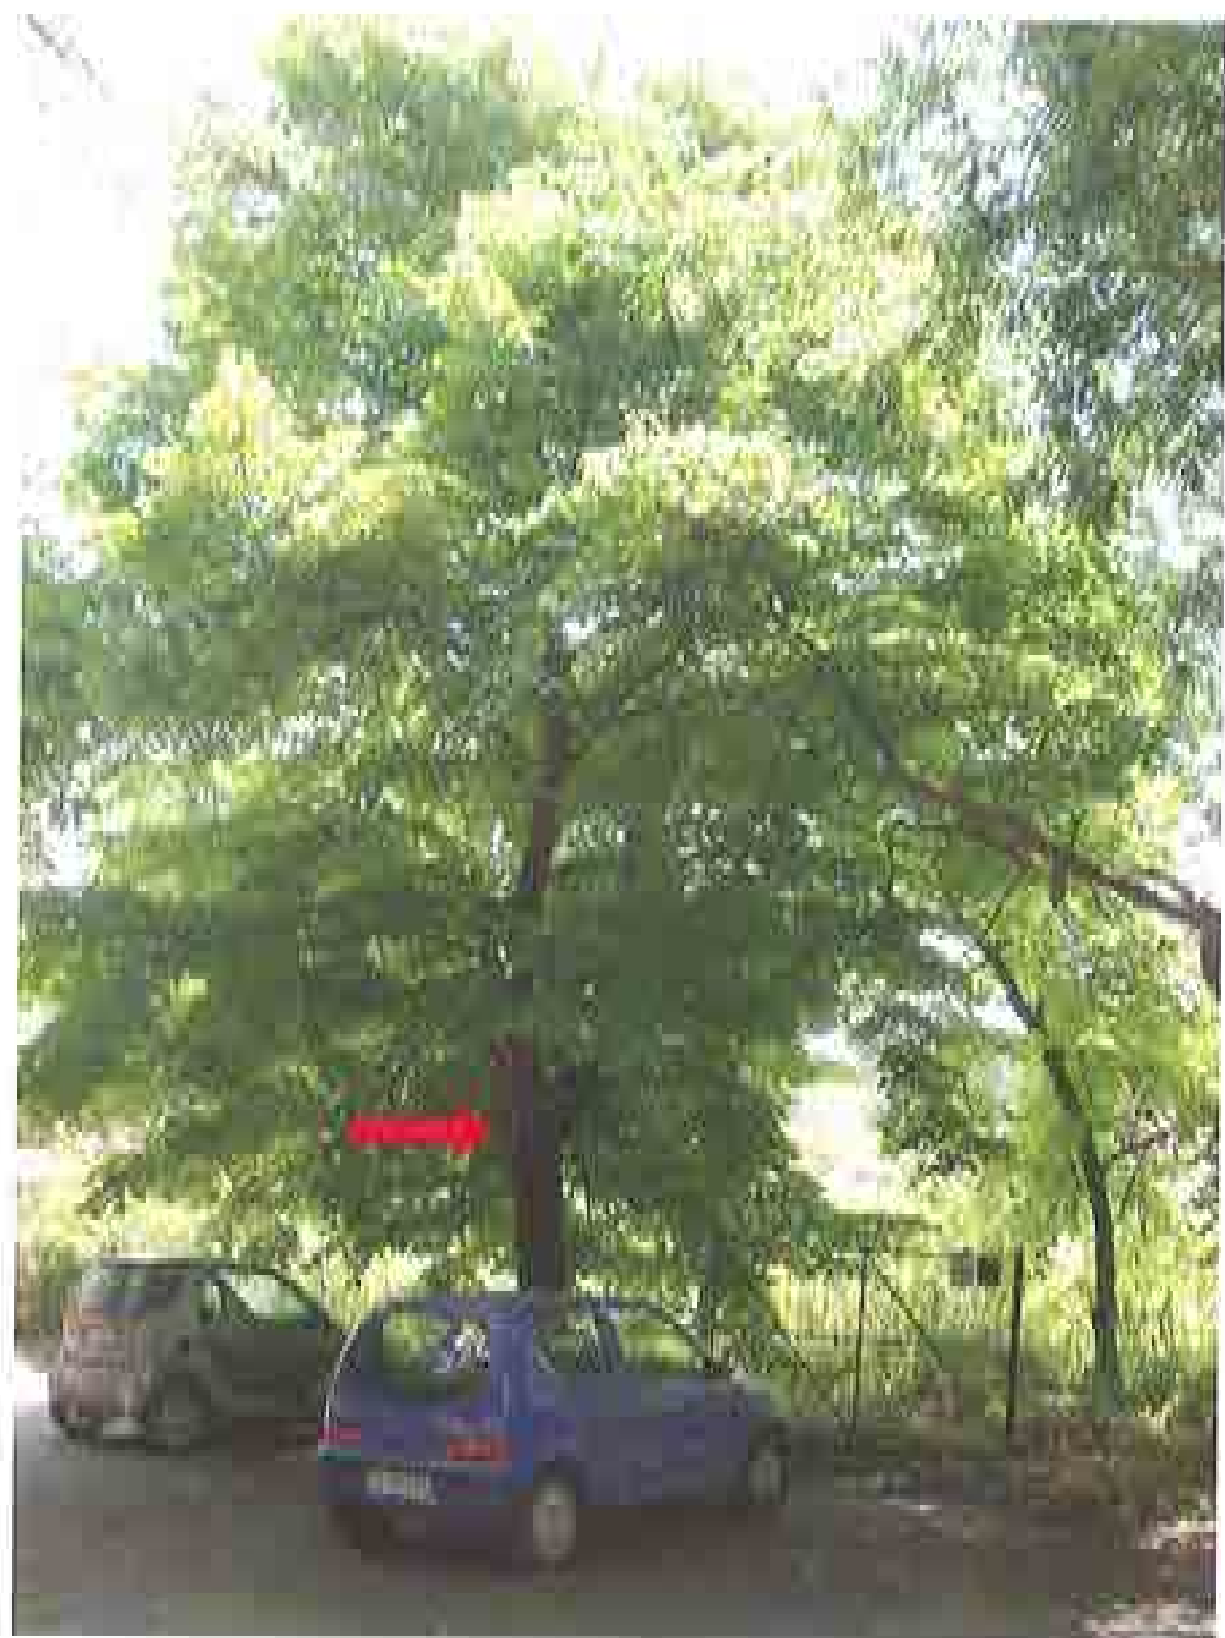
## Tiglio 2

Failure Risk Classification: A
