*Consorzio Stradale*  
***Viale Cortina d'Ampezzo e***  
***Liramaioni***

**PATRIMONIO VEGETATIVO ARBOREO**

***Schede alberi***

***Viale Cortina d'Ampezzo***

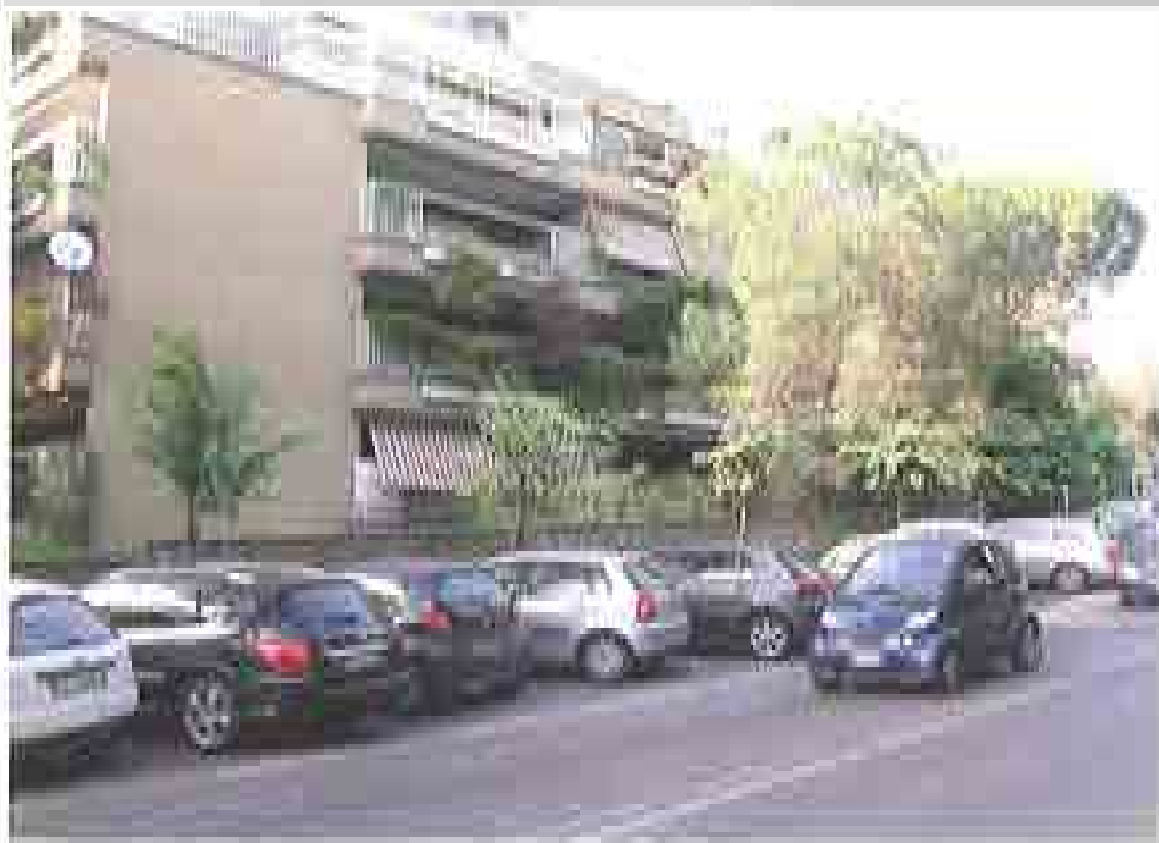
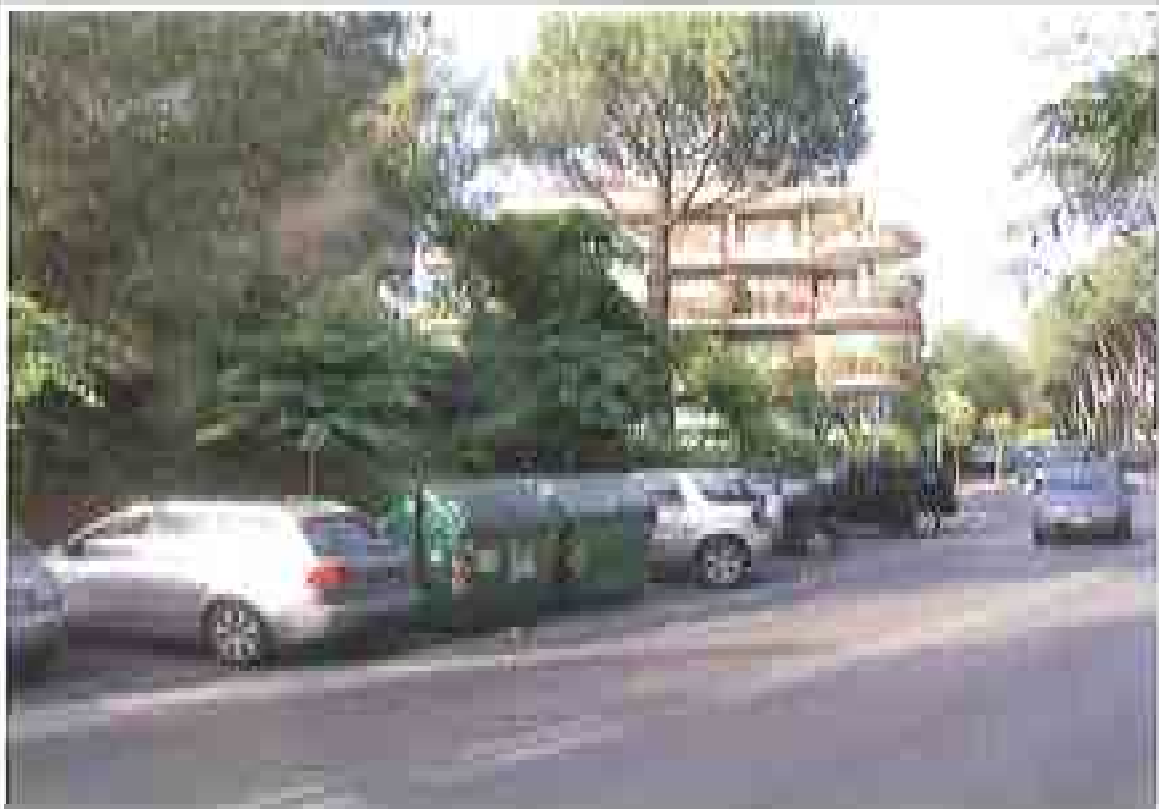
# Alloro 1

si presenta in condizioni di sviluppo normali

leggeri danni circoscritti all'area di insidenza

potature ordinarie

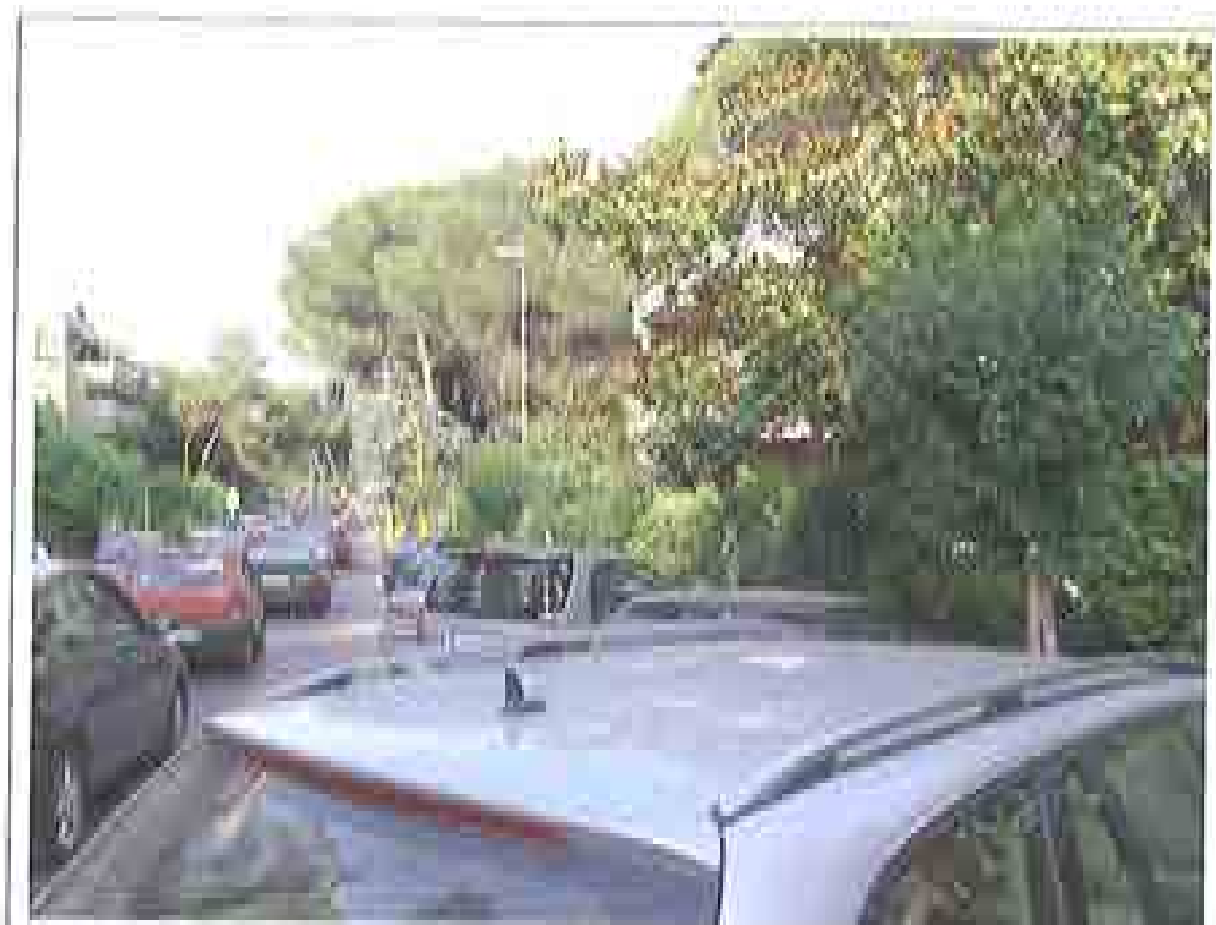
## Ibisco 32

la pianta manifesta condizioni di sviluppo normali

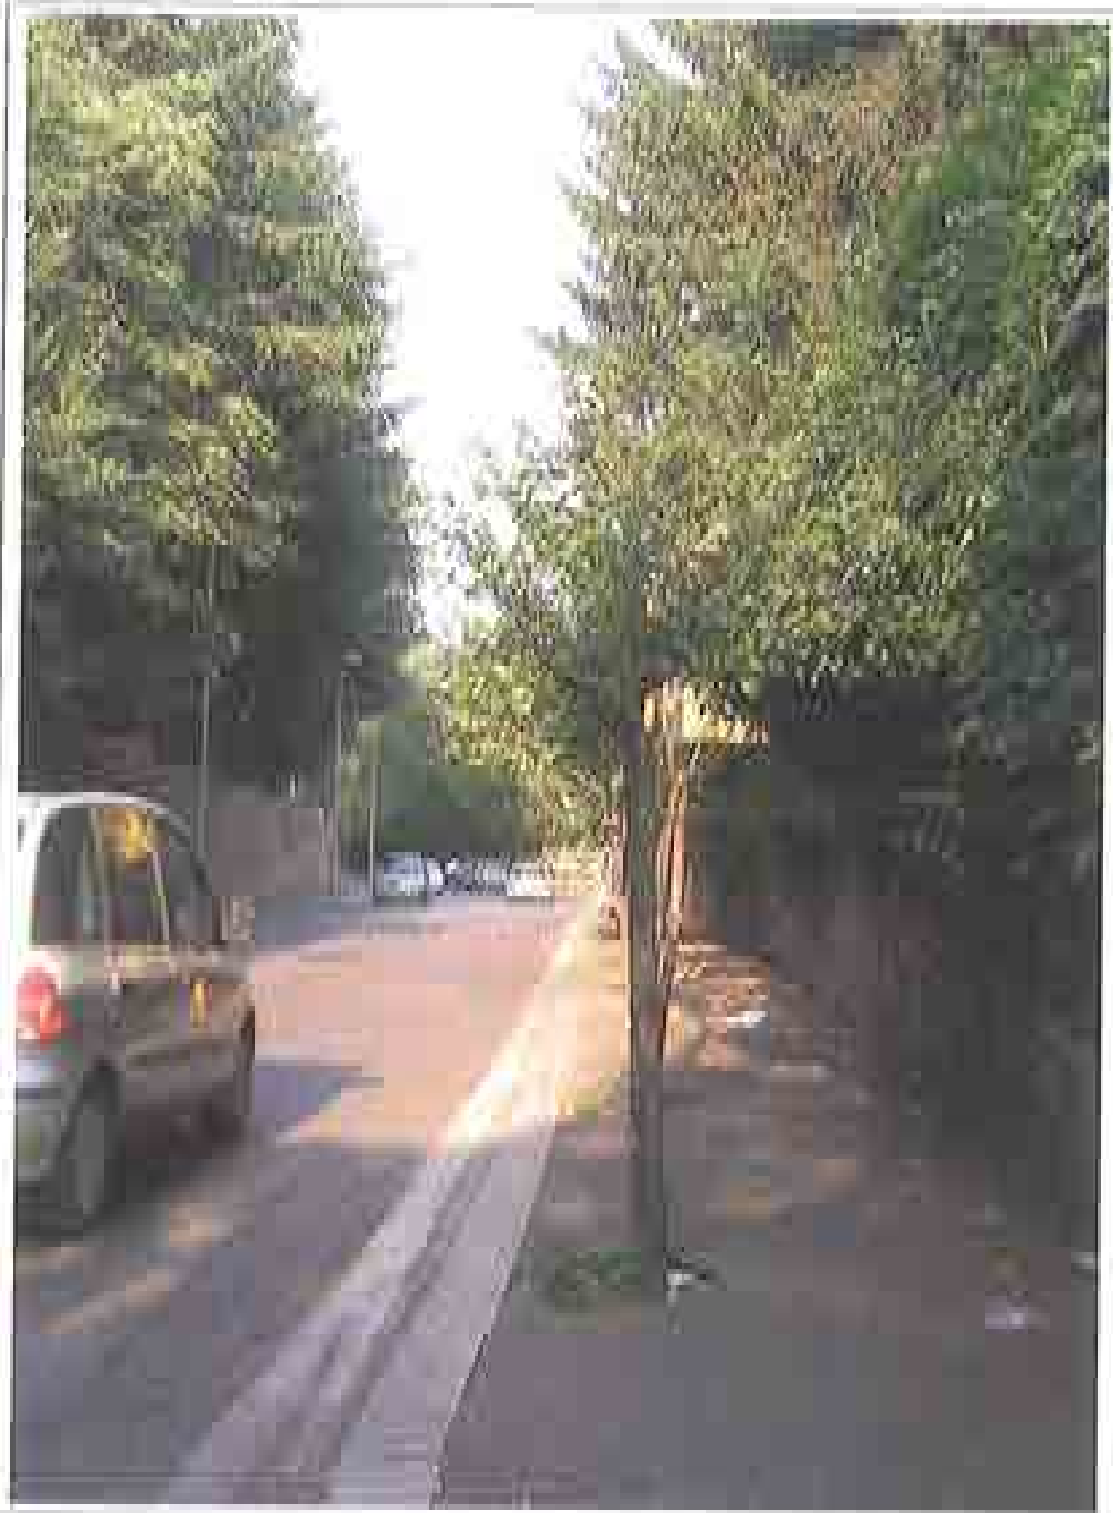
# Ippocastano 1

si presenta in condizioni di sviluppo normali.

potature ordinarie di mantenimento

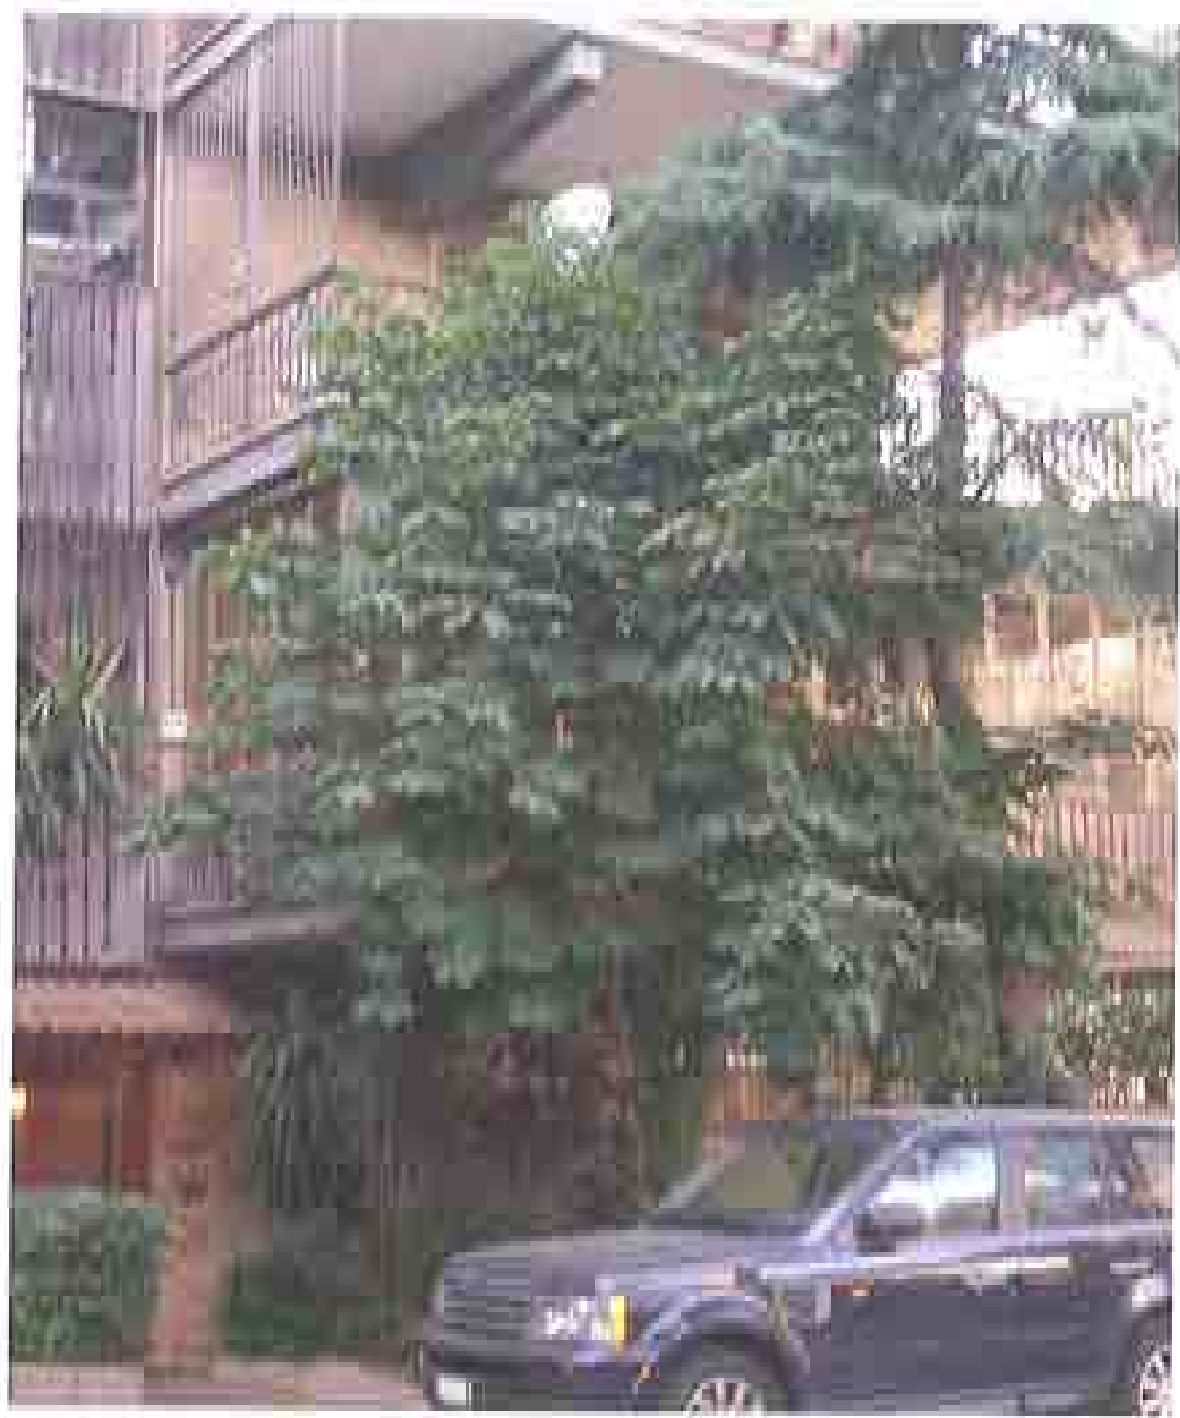
# Lagerstroemia 1 a 4

si presentano in condizioni di sviluppo sufficienti

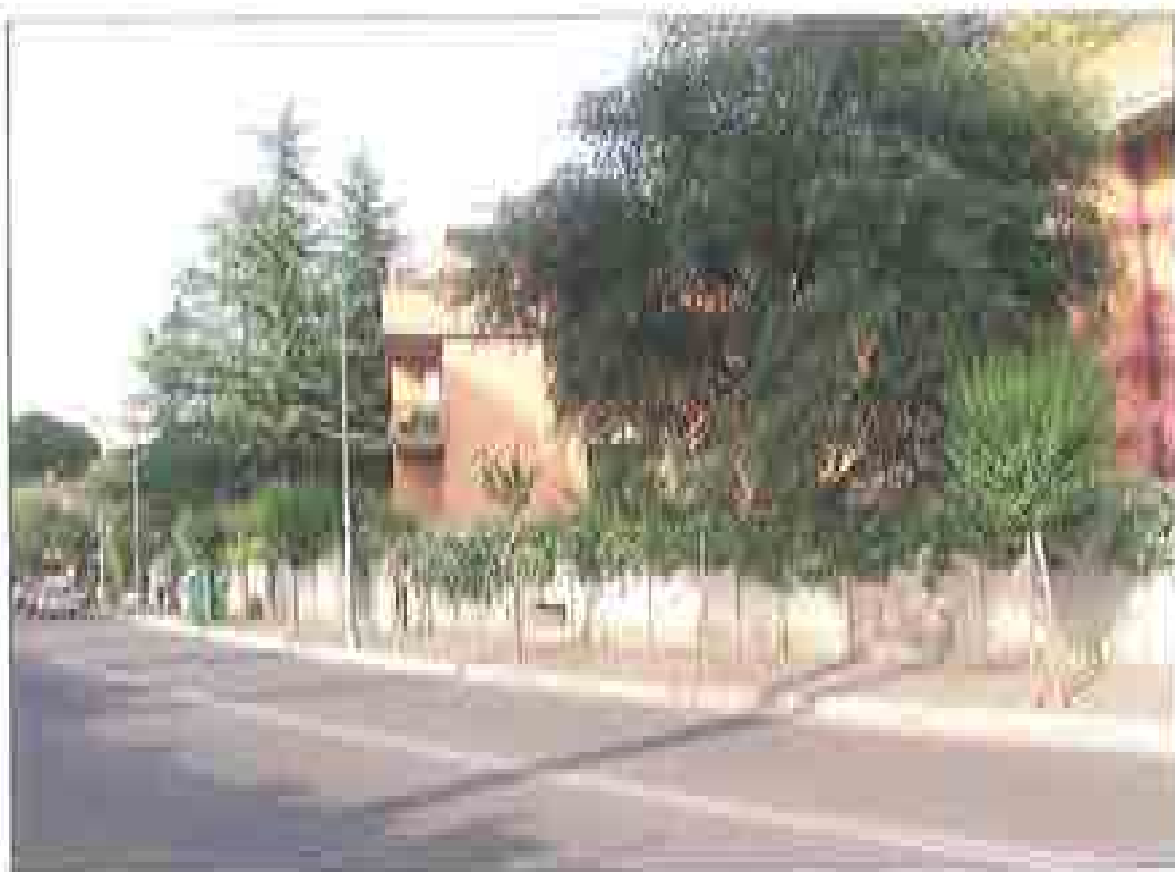
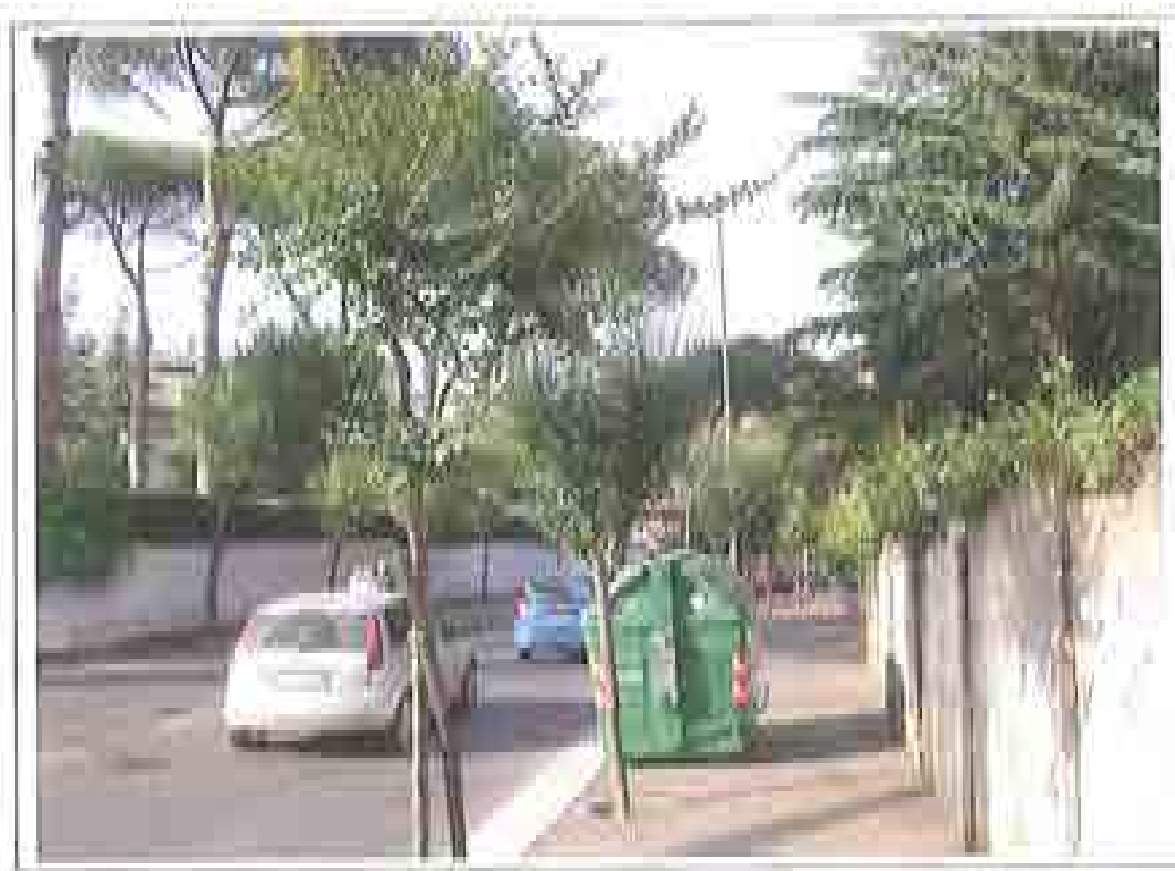
# Lagerstroemia 5 a 8

si presentano in condizioni di sviluppo sufficienti

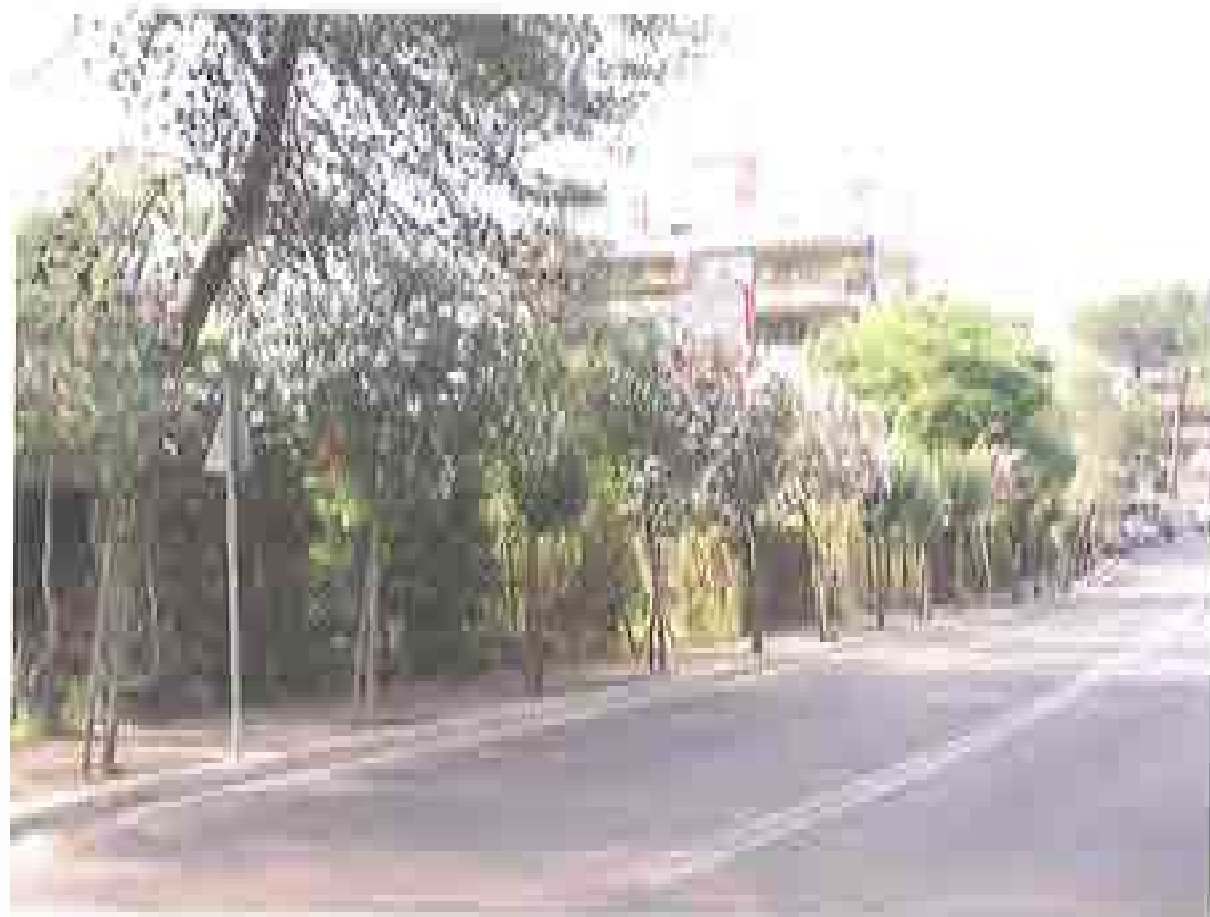
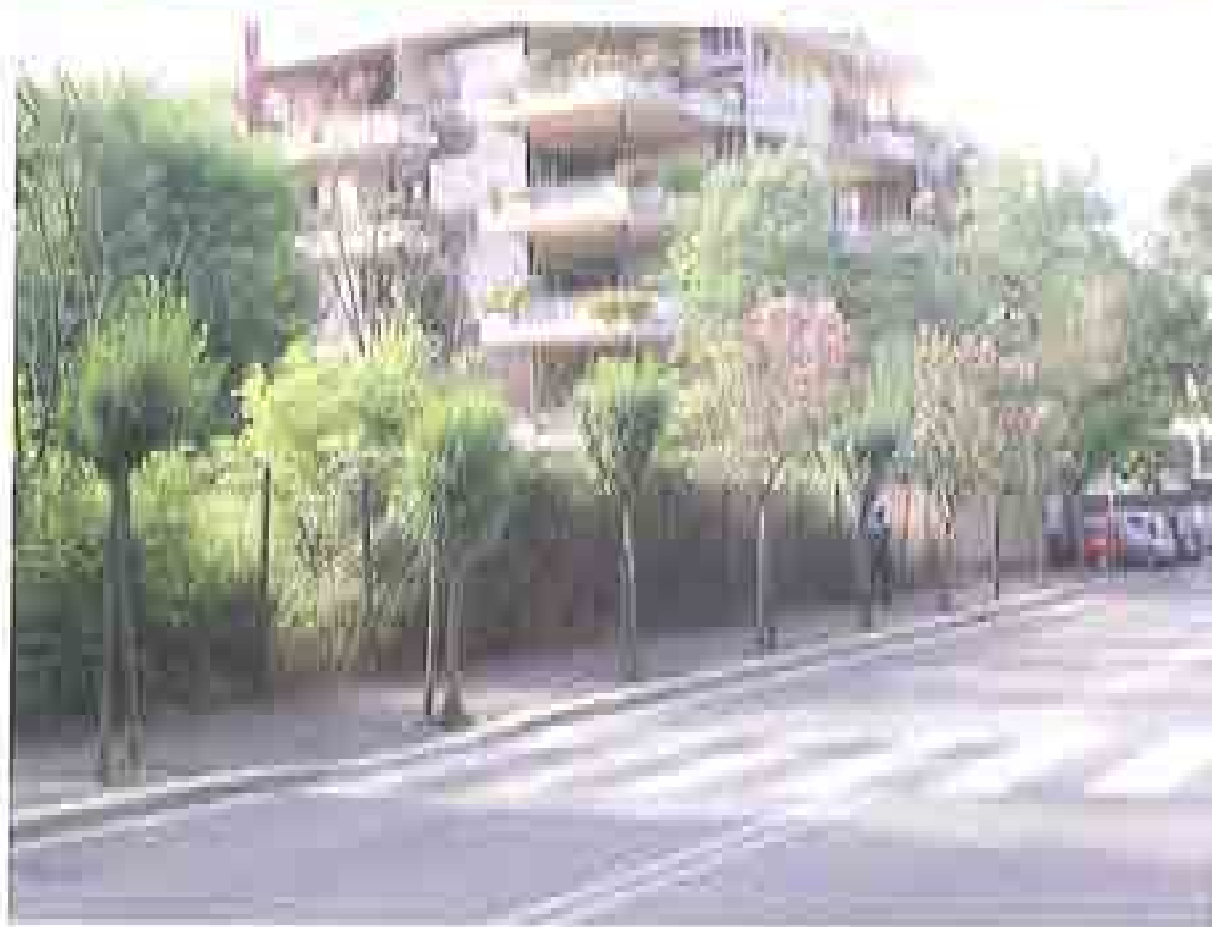
# Oleandro 1 a 11

Failure Risk Classification: A

sufficiente

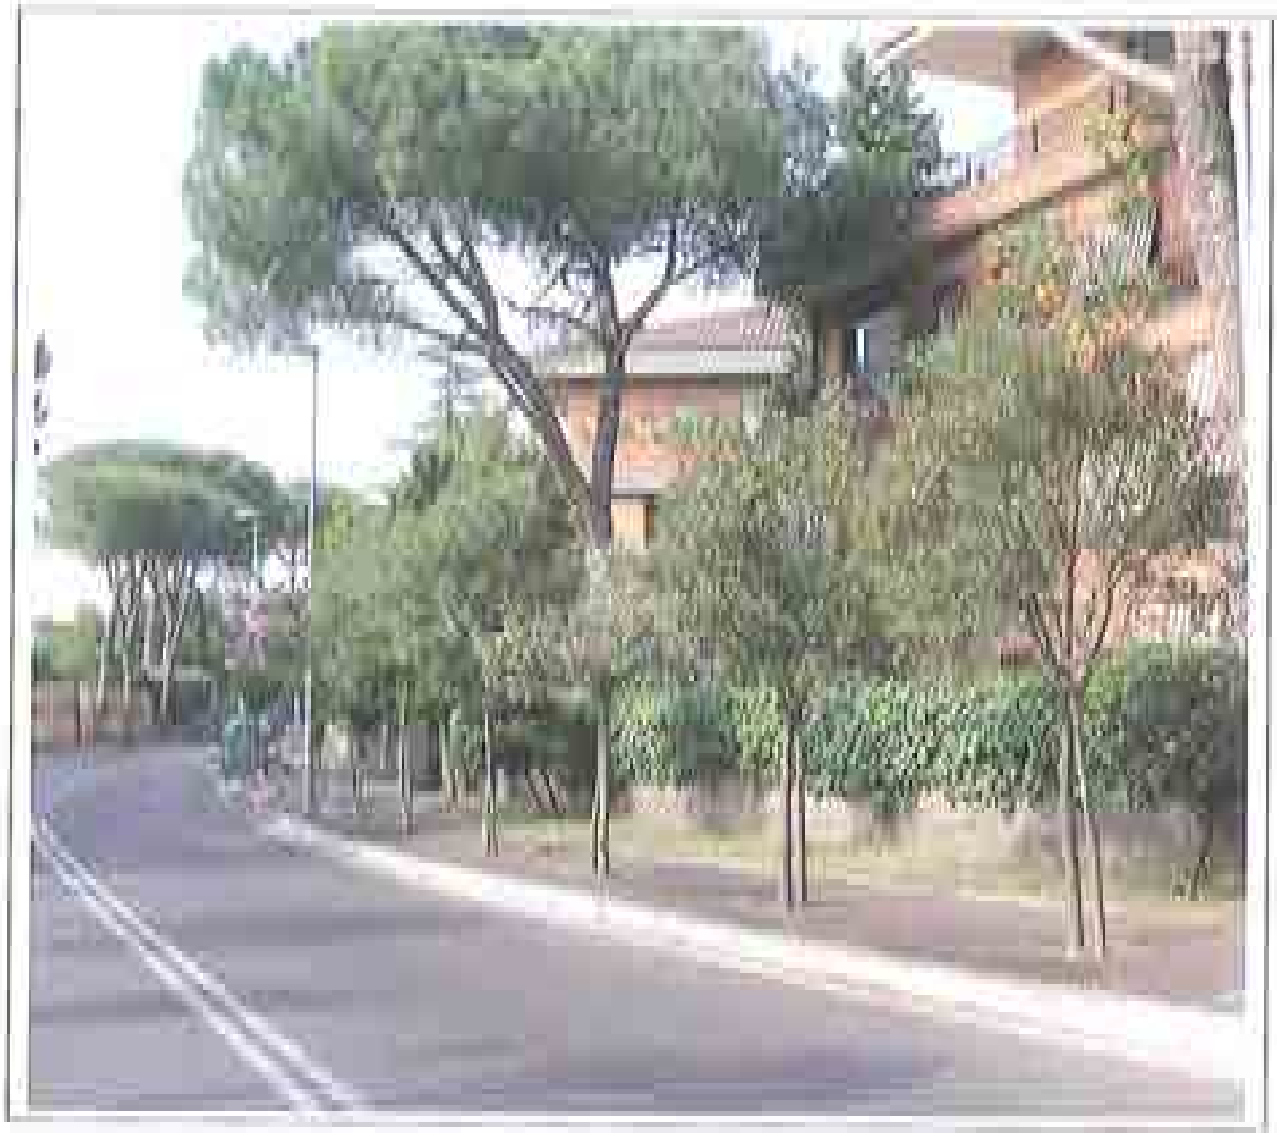
## **Oleandro 12 a 17**

Failure Risk Classification: A

trattasi di una alberatura stradale di oleandri verosimilmente coetanei costituita da n. 6 piante. L'insieme arboreo è costituito da soggetti con le seguenti dimensioni medie:  
altezza m 4-5 ca,  
diametro fusto cm 10 ca.

nelle adiacenze dell'alberatura sono presenti pali per la pubblica illuminazione stradale

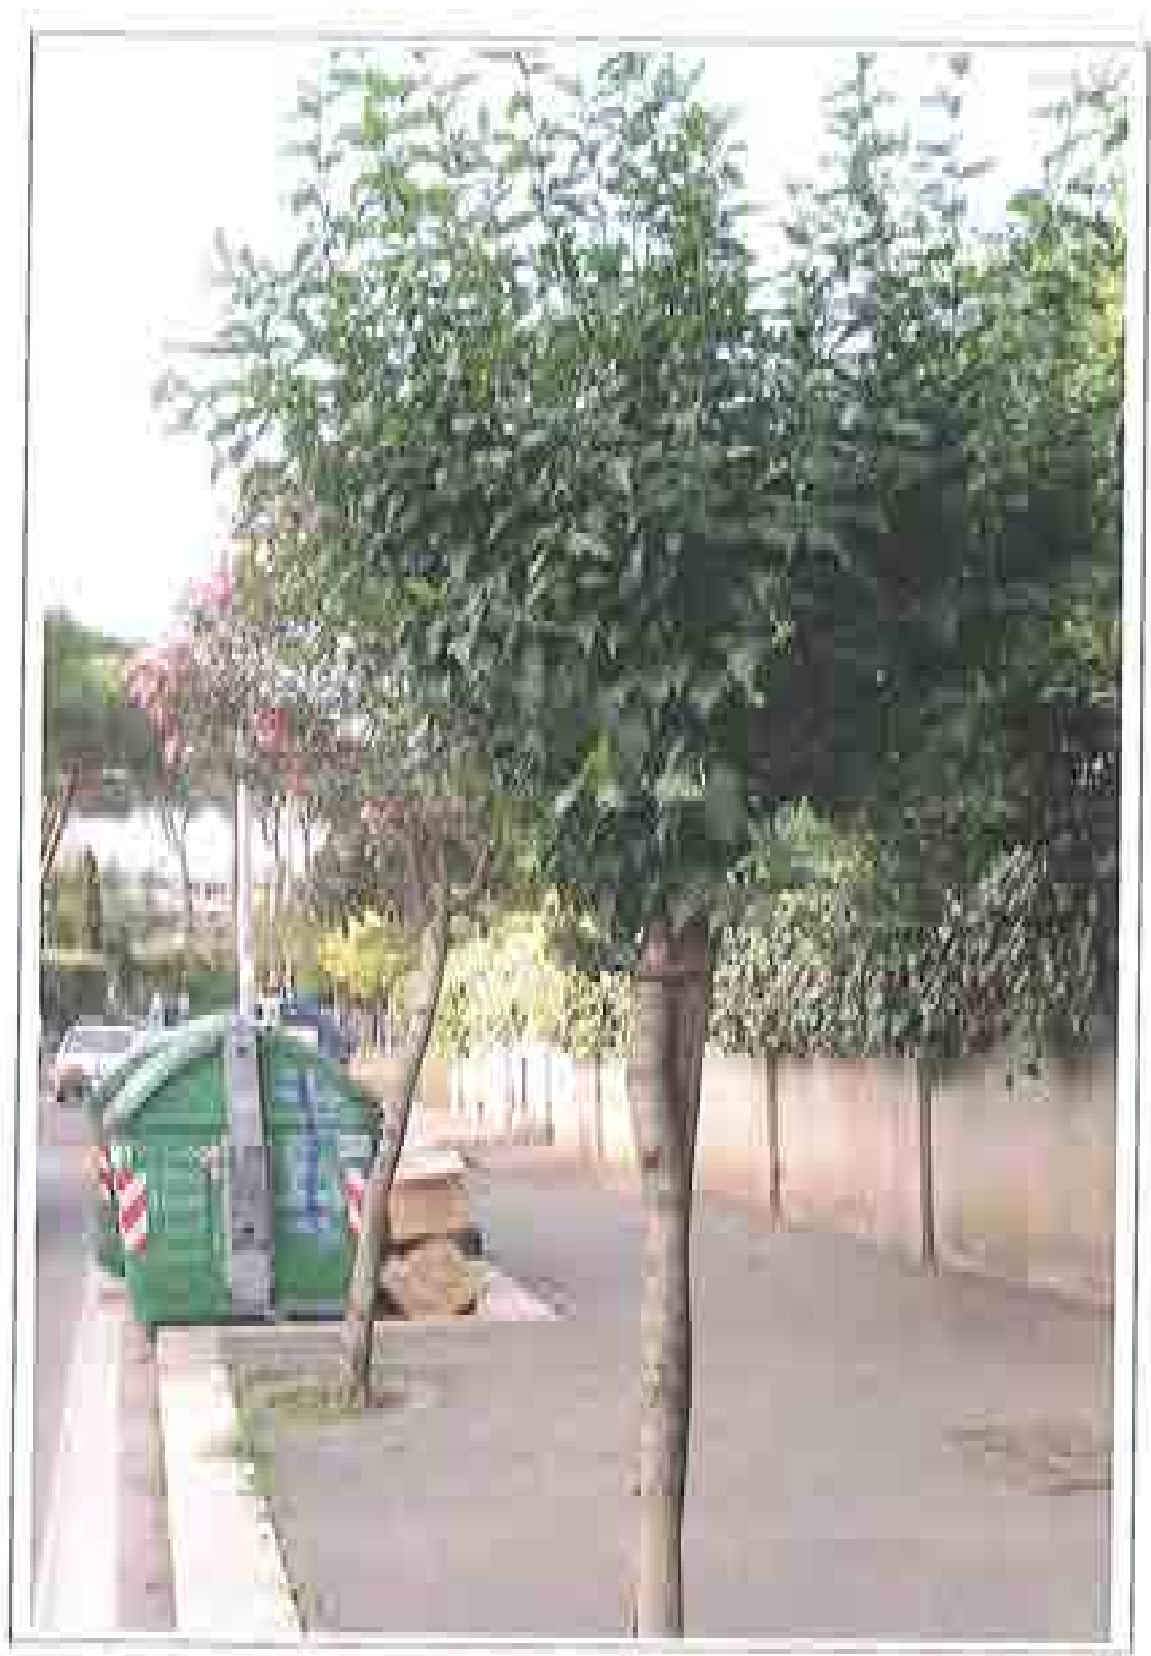
## **Oleandro 18 a 20**

Failure Risk Classification: A

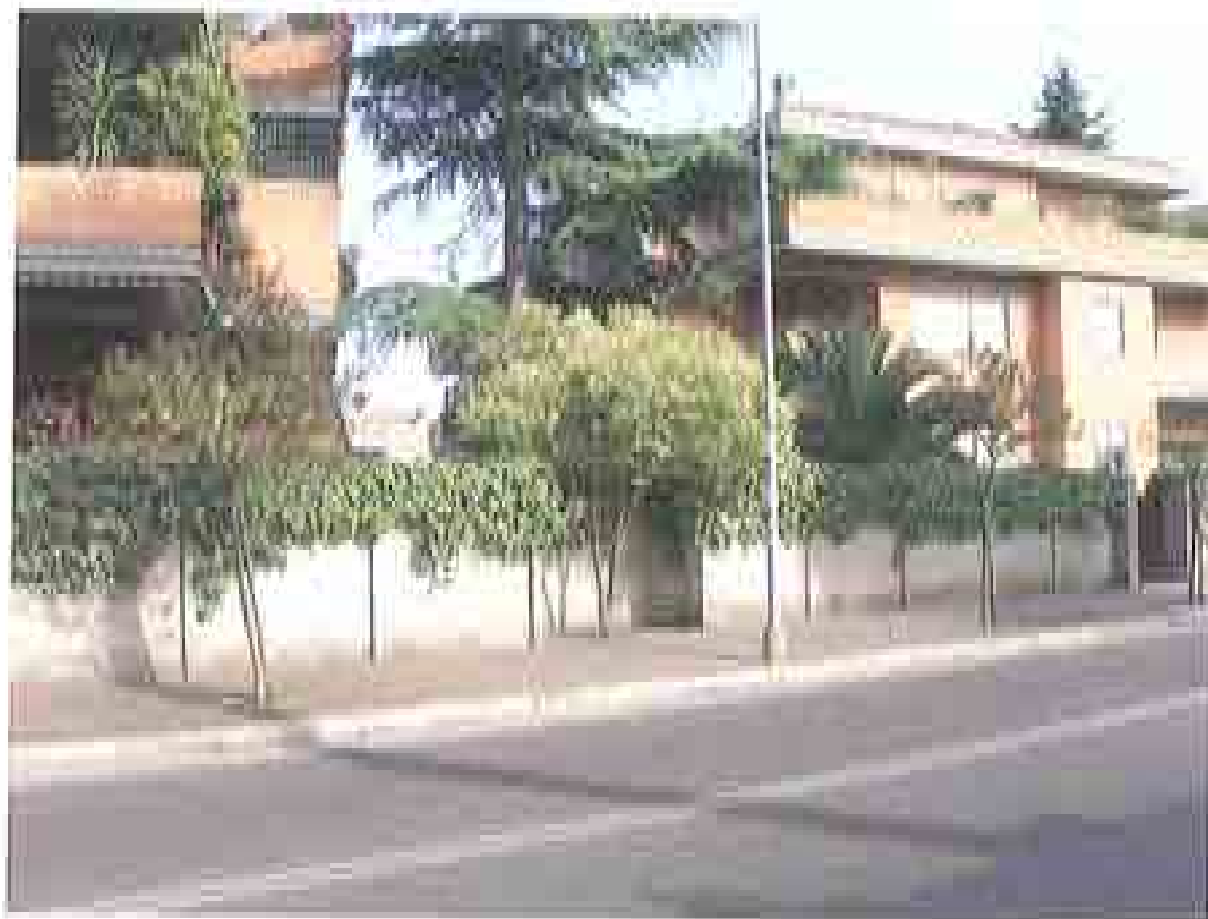
## Oleandro 21 a 23

Failure Risk Classification: A

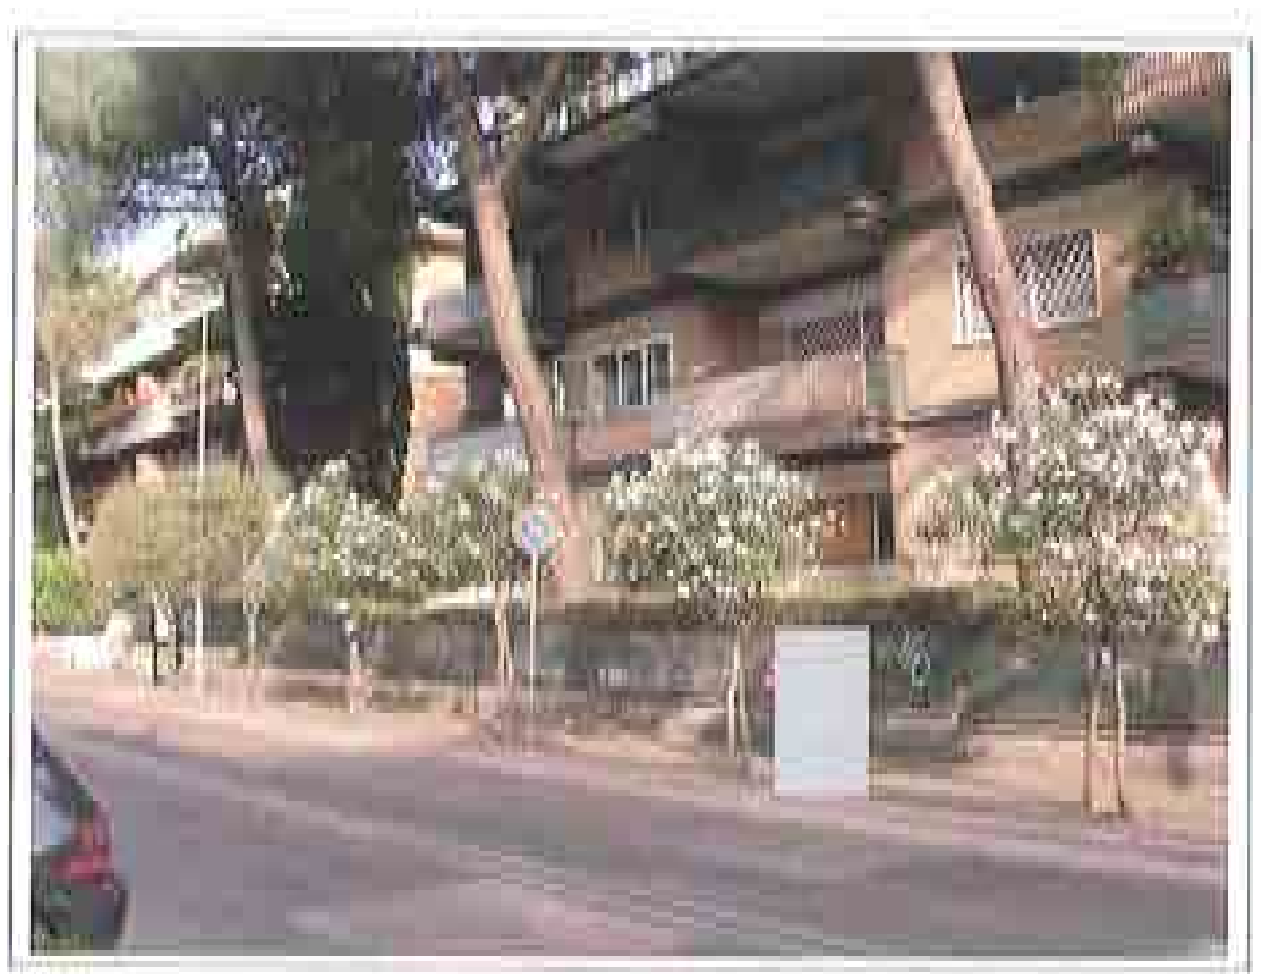
# Oleandro 24 a 29

Failure Risk Classification: A

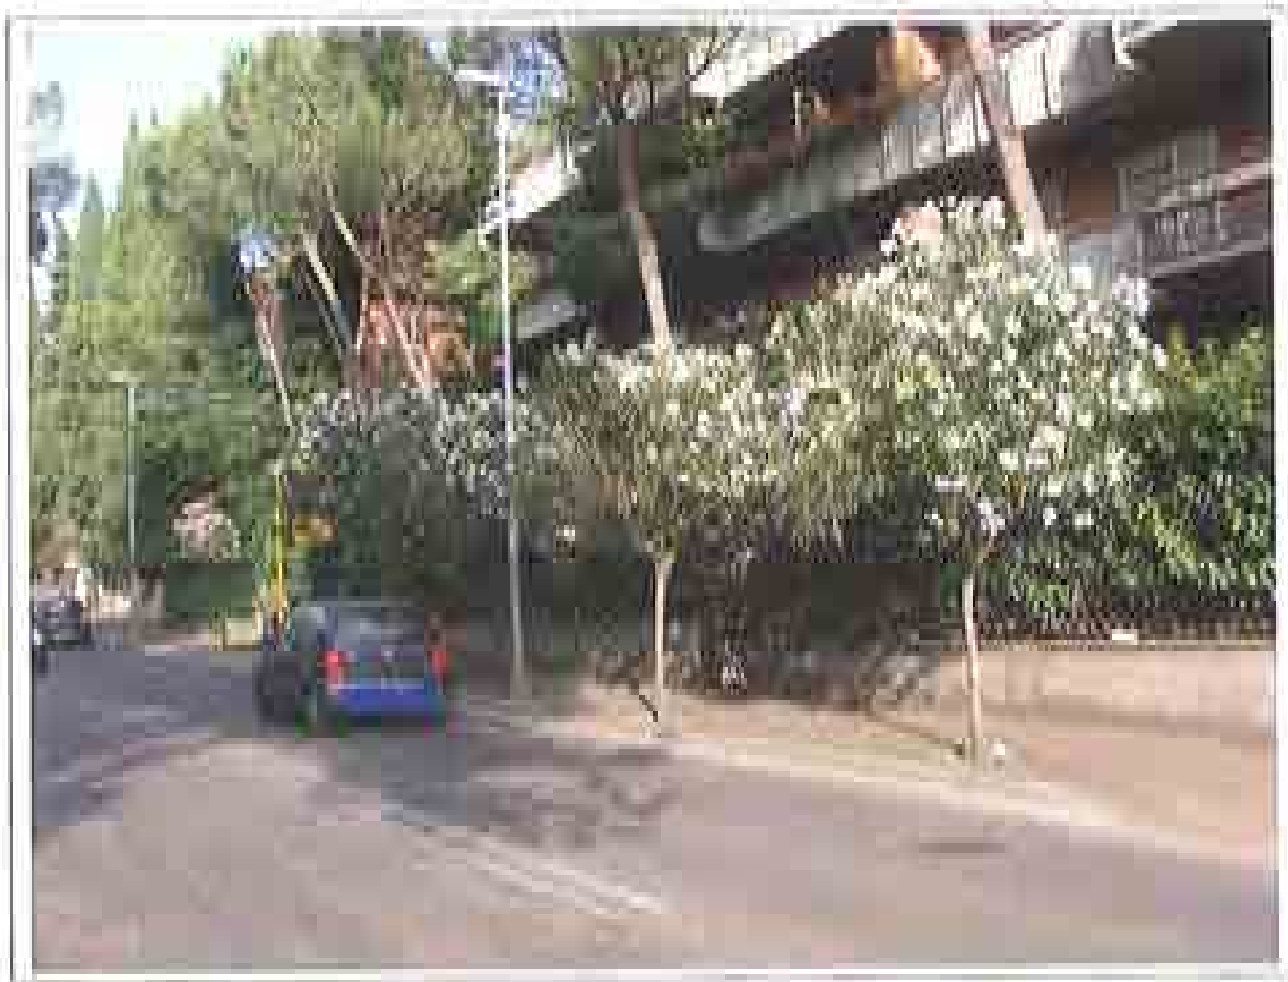
## Oleandro 30 a 33

Failure Risk Classification: A

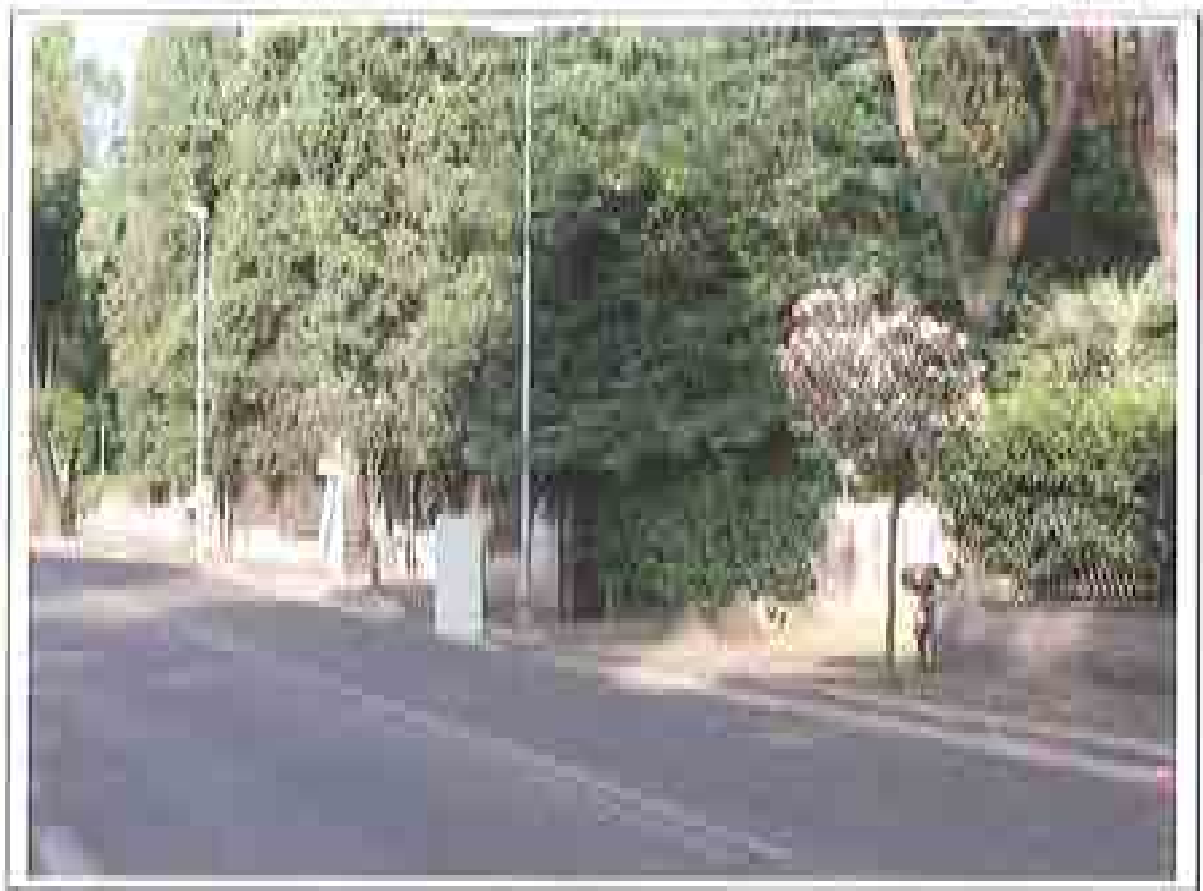
## Oleandro 34 e 35

Failure Risk Classification: A

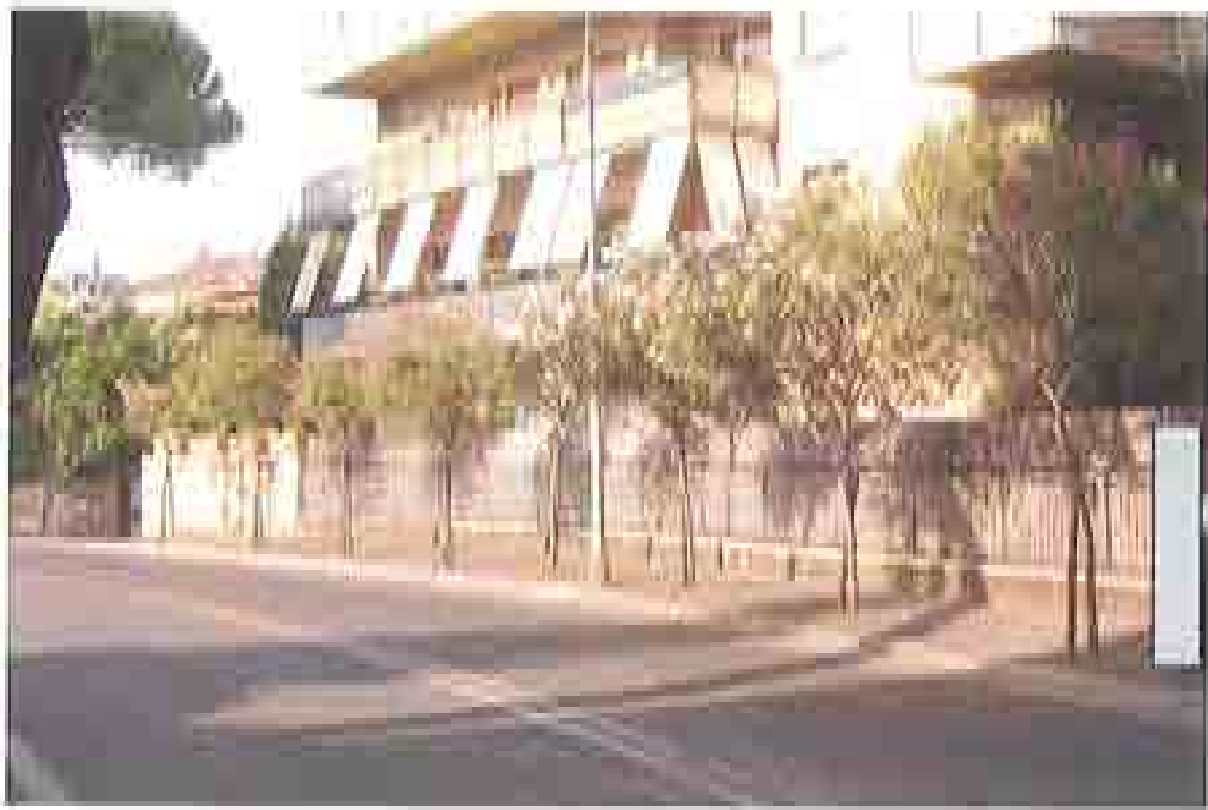
## Oleandro 36 a 43

Failure Risk Classification: A

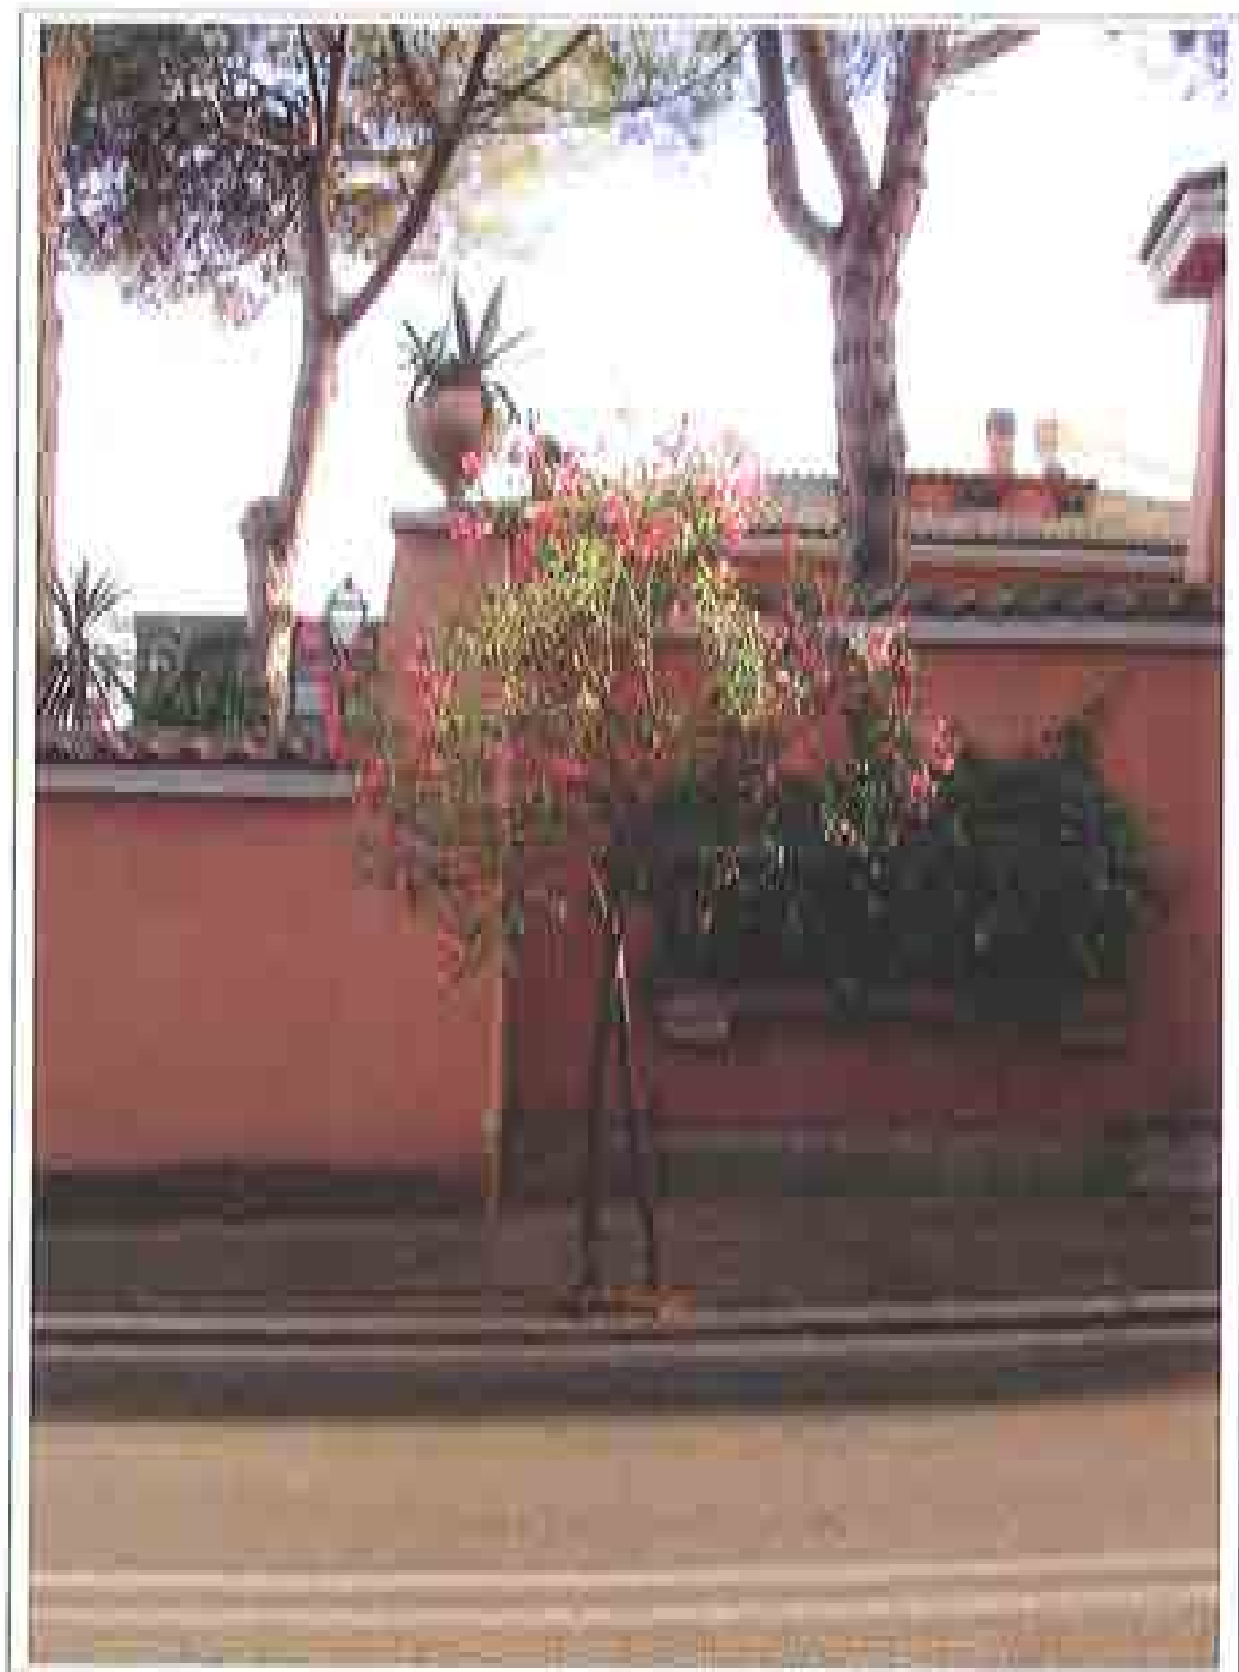
# Oleandro 44

Failure Risk Classification: A
