*Consorzio Stradale*  
***Viale Cortina d'Ampezzo e***  
***Liramaioni***

**PATRIMONIO VEGETATIVO ARBOREO**

***Schede alberi***

***Viale Cortina d'Ampezzo***

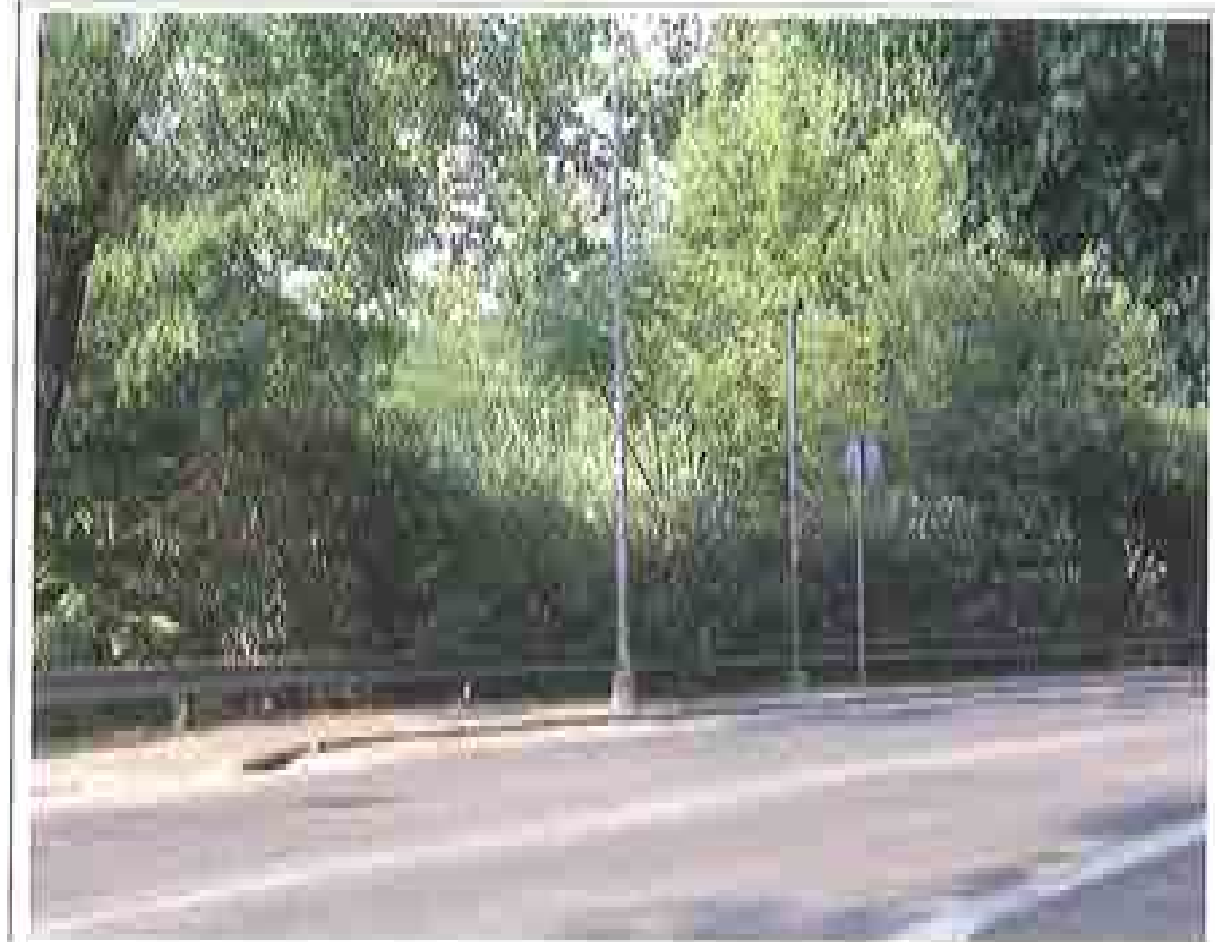
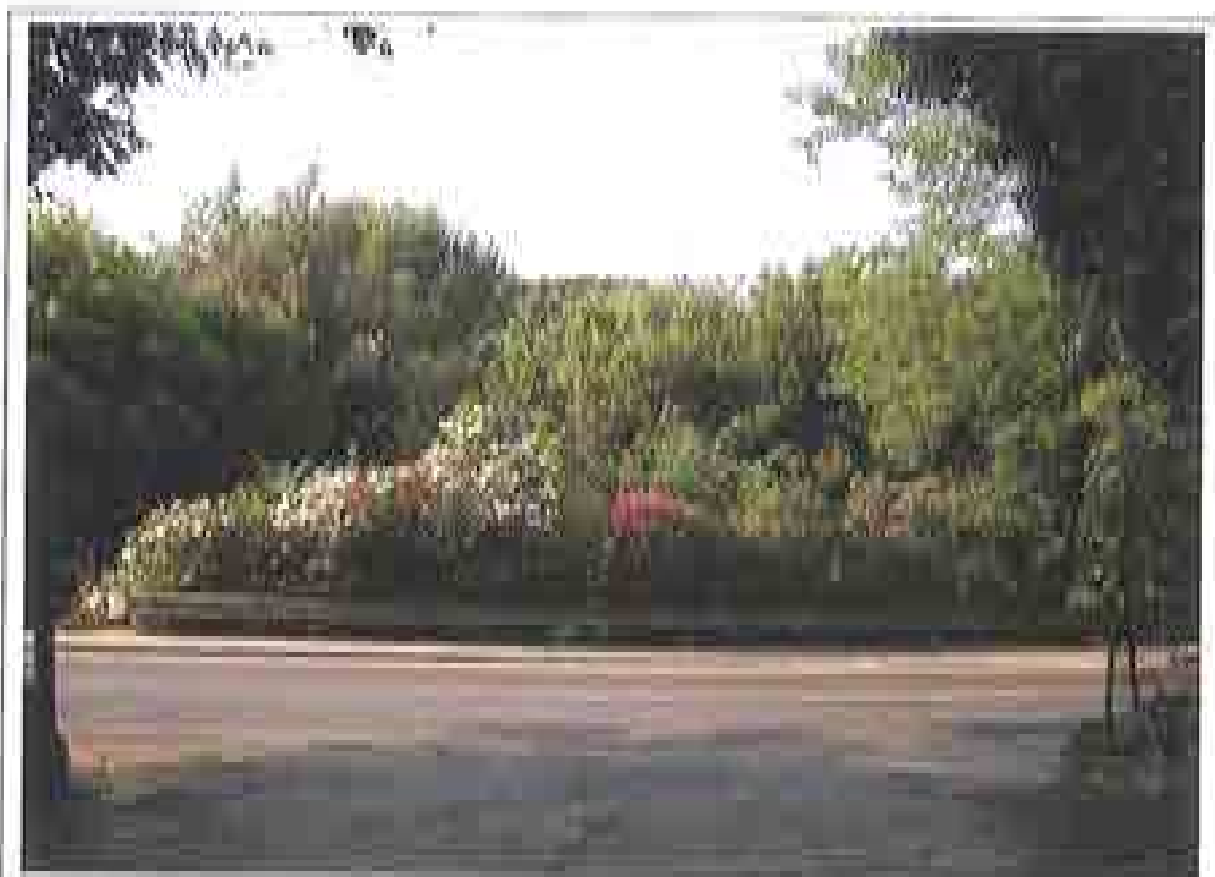
## Oleandro 45 a 59

Failure Risk Classification: A

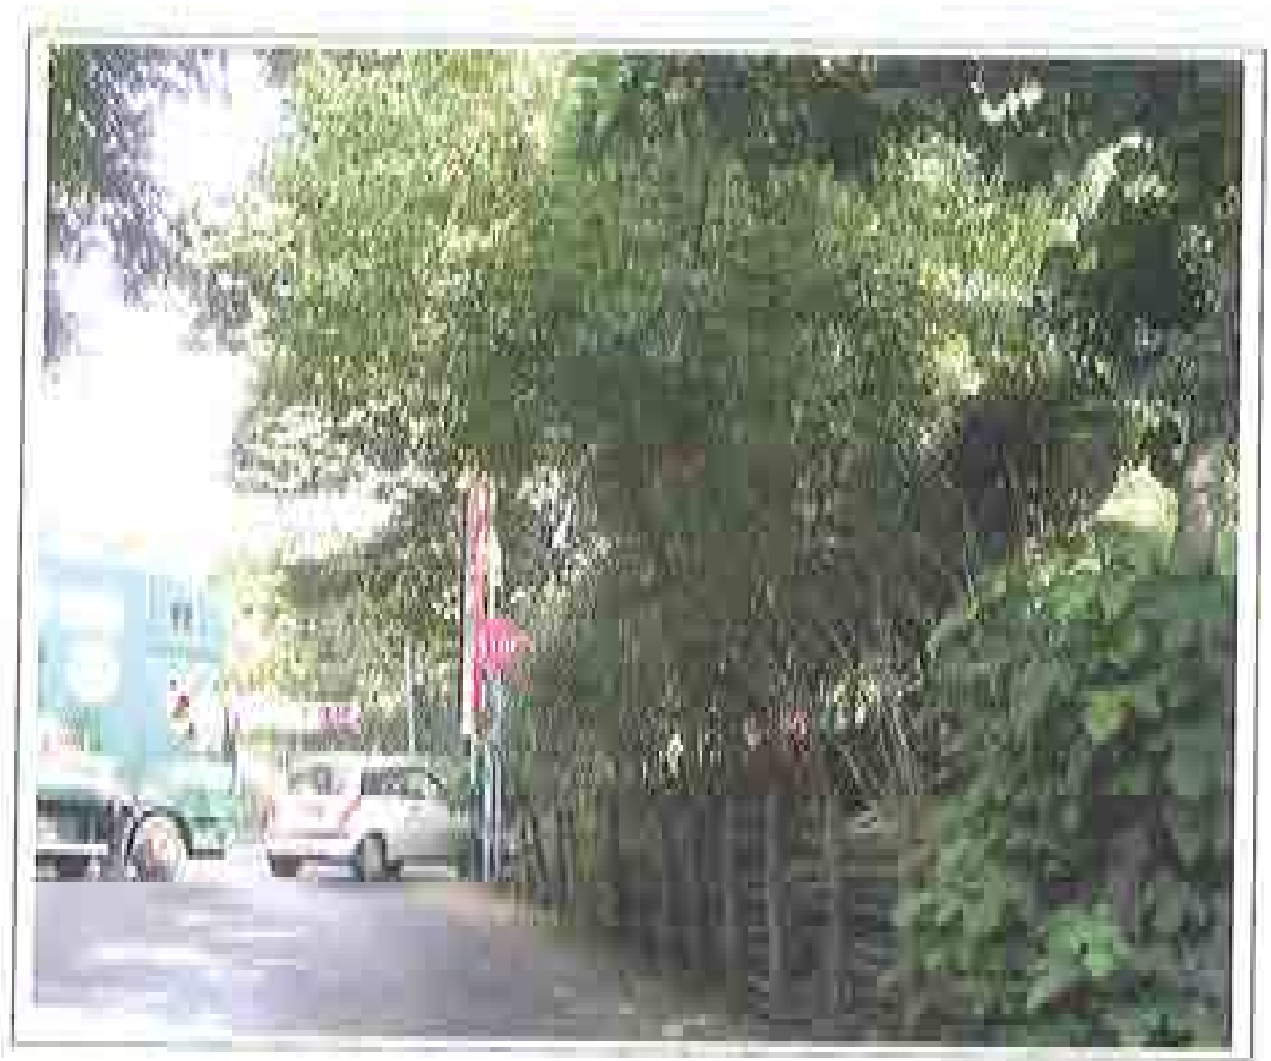
## Oleandro 60 a 69

Failure Risk Classification: A

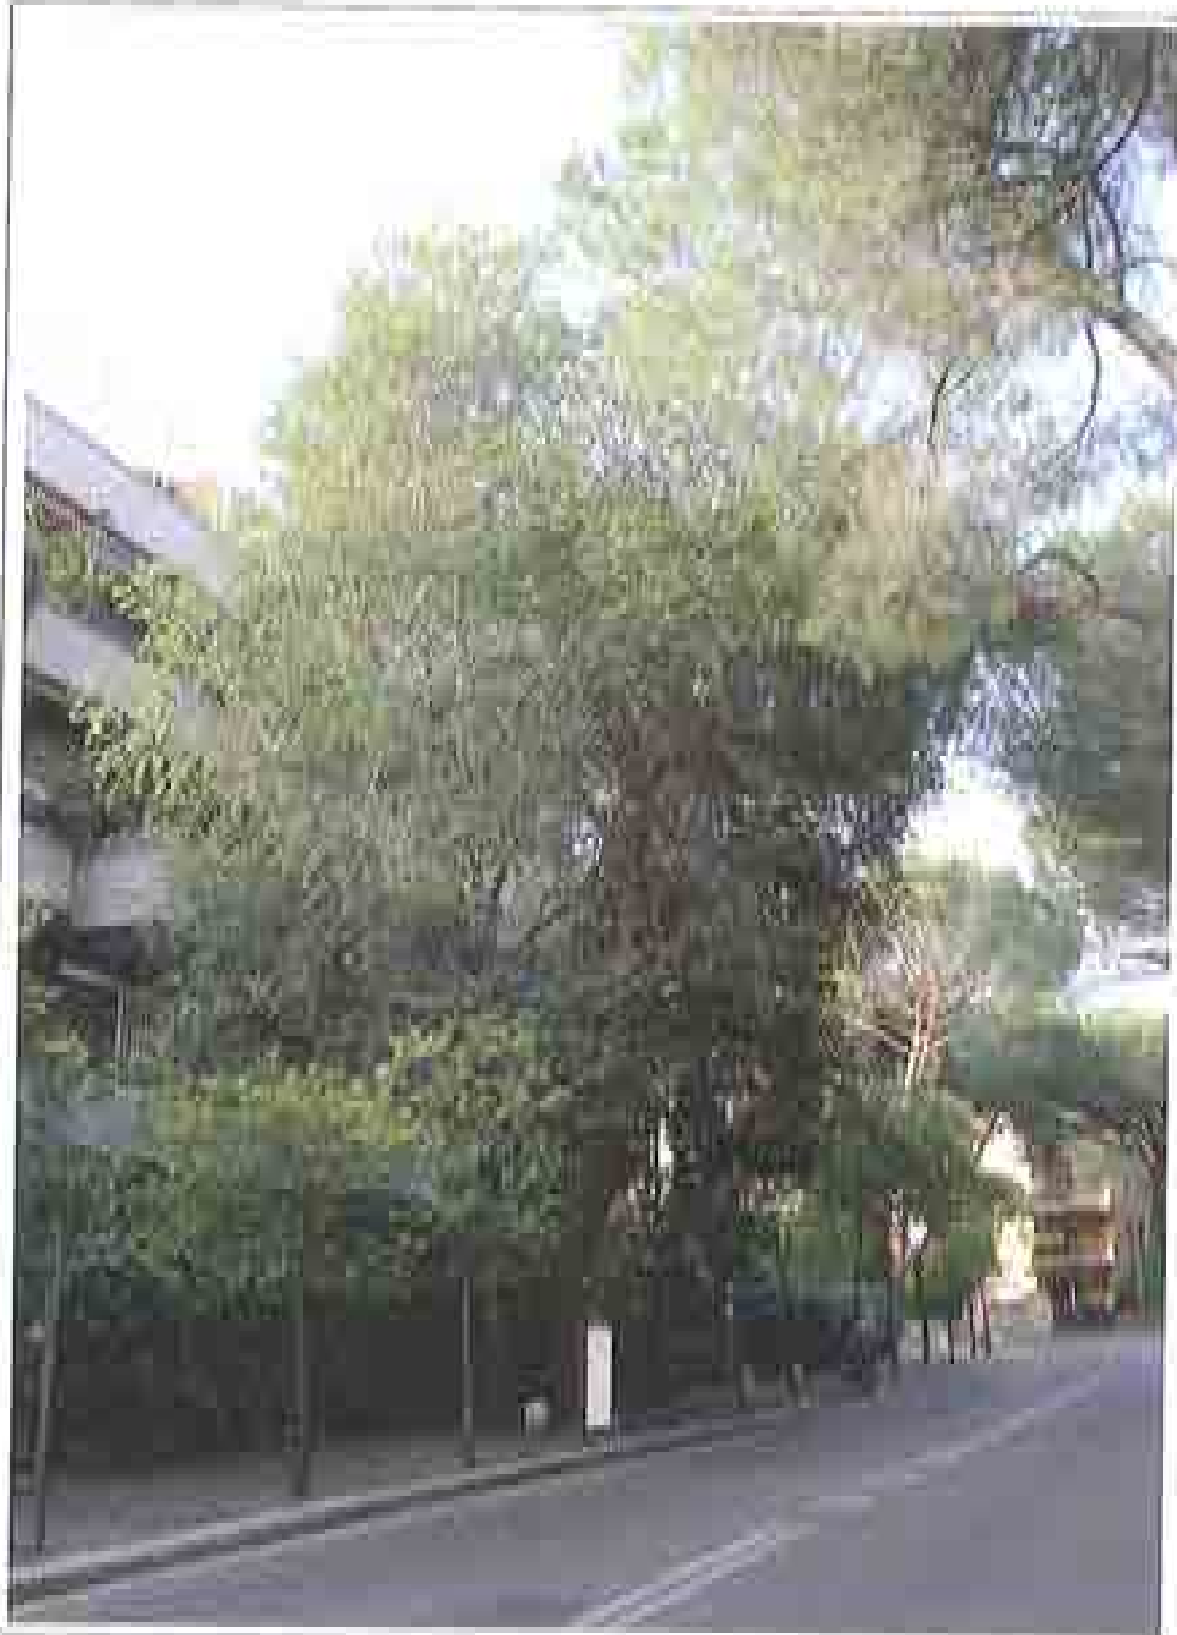
# Olmo 1

Failure Risk Classification: B

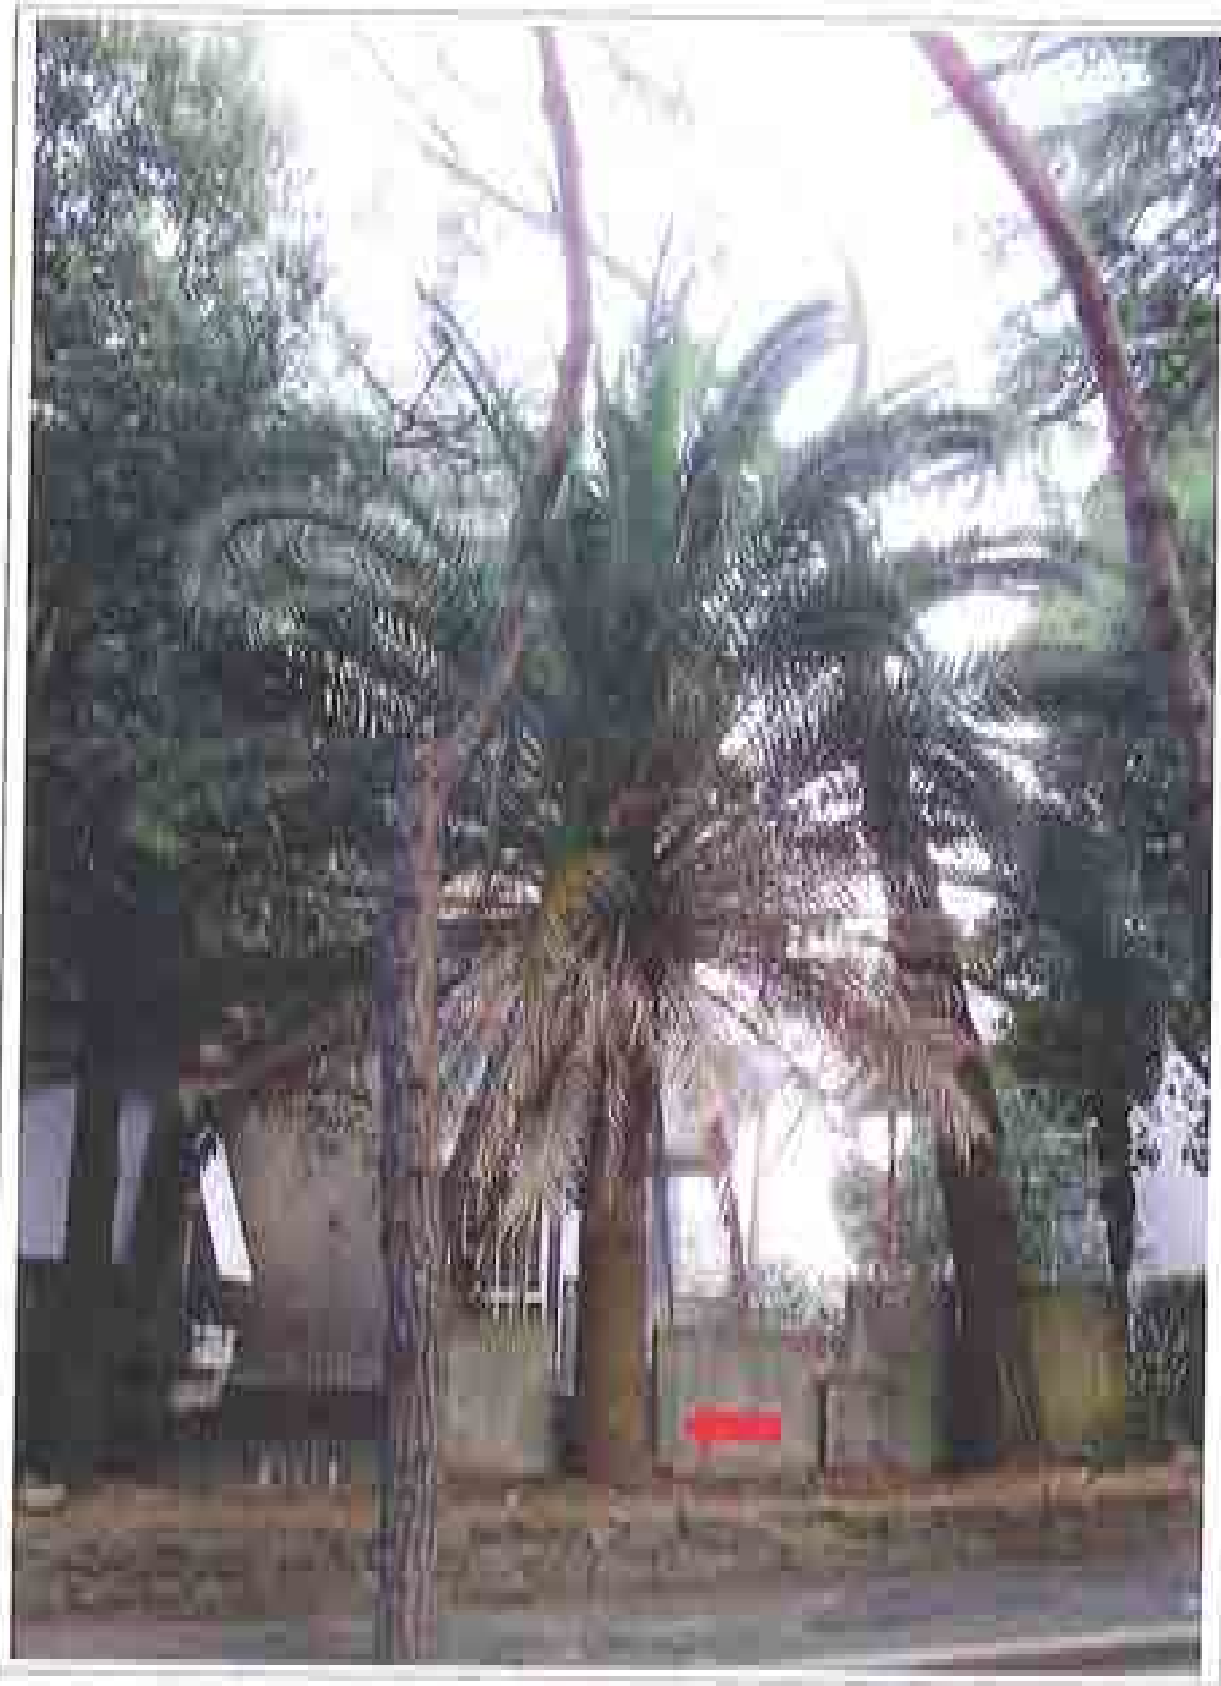
# Palma 1

Failure Risk Classification: A
