*Consorzio Stradale*  
***Viale Cortina d'Ampezzo e***  
***Diramazioni***

**PATRIMONIO VEGETATIVO ARBOREO**

***Schede alberi***

***Viale Cortina d'Ampezzo***

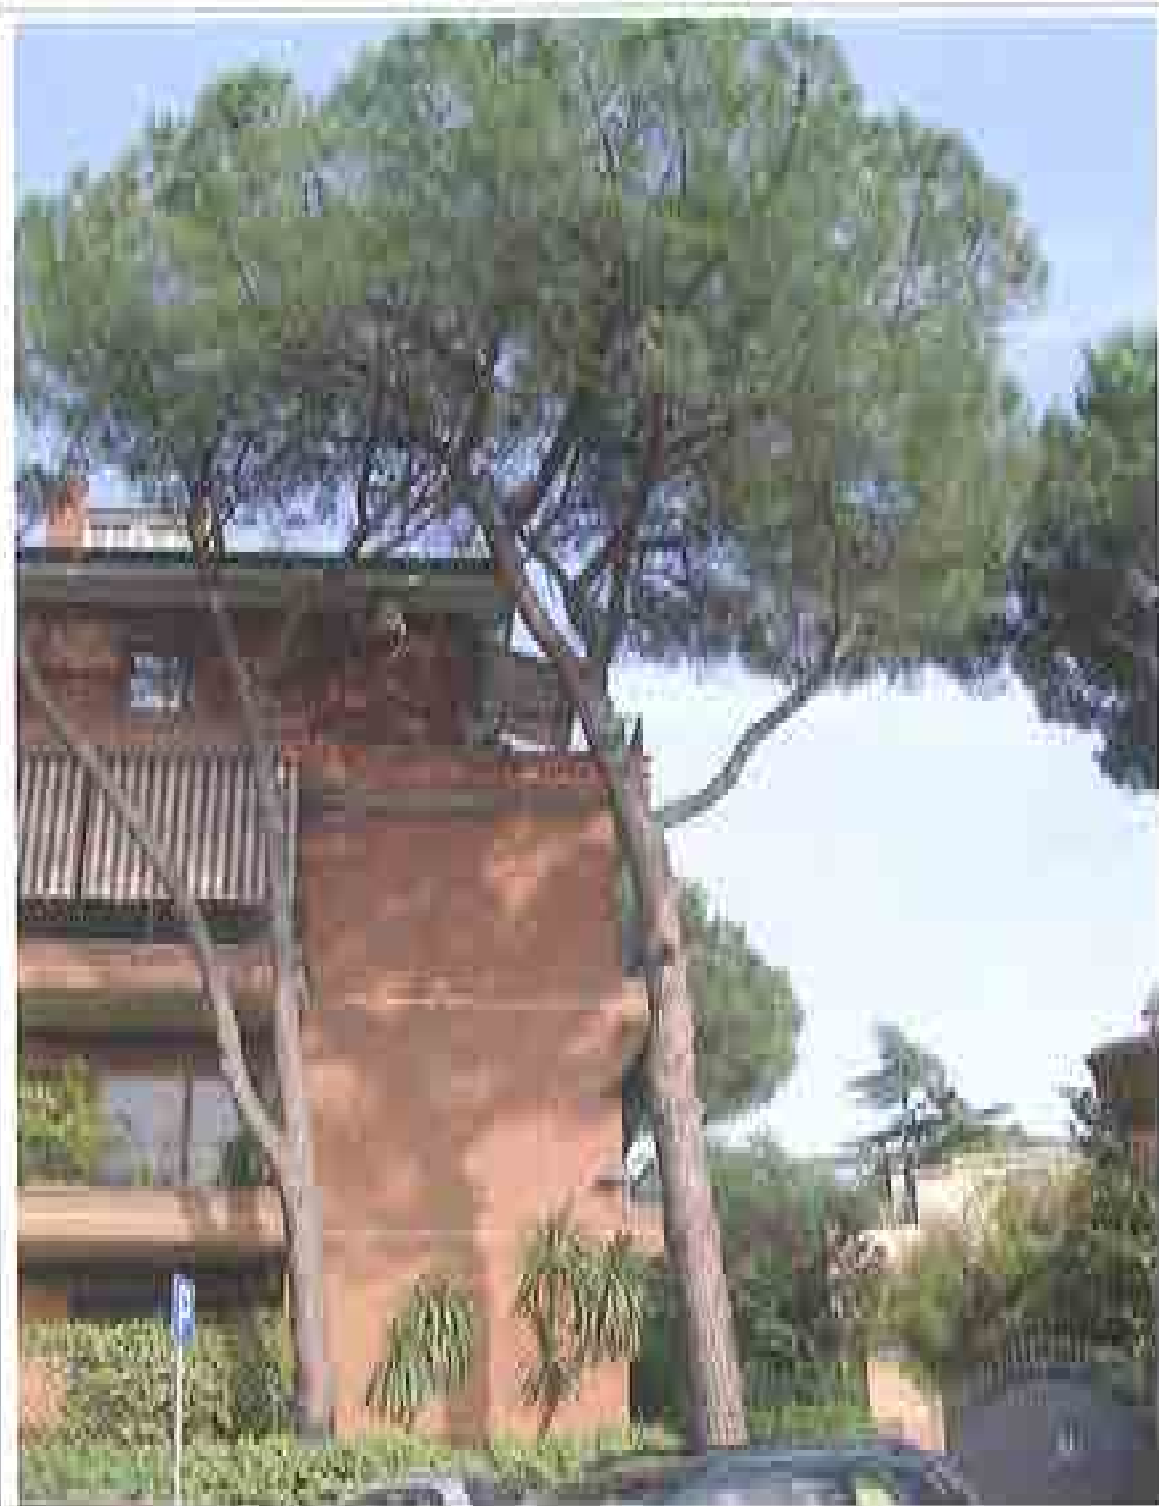
# Pino domestico 1

Failure Risk Classification: B

si presenta in condizioni di sviluppo normali

la pianta manifesta un lieve sbilanciamento

sono stati constatati ingenti danni interessanti l'area d'insidenza ed una più ampia zona circostante ad essa con interessamento della sede stradale

eseguire potature ordinarie e monitoraggio annuale

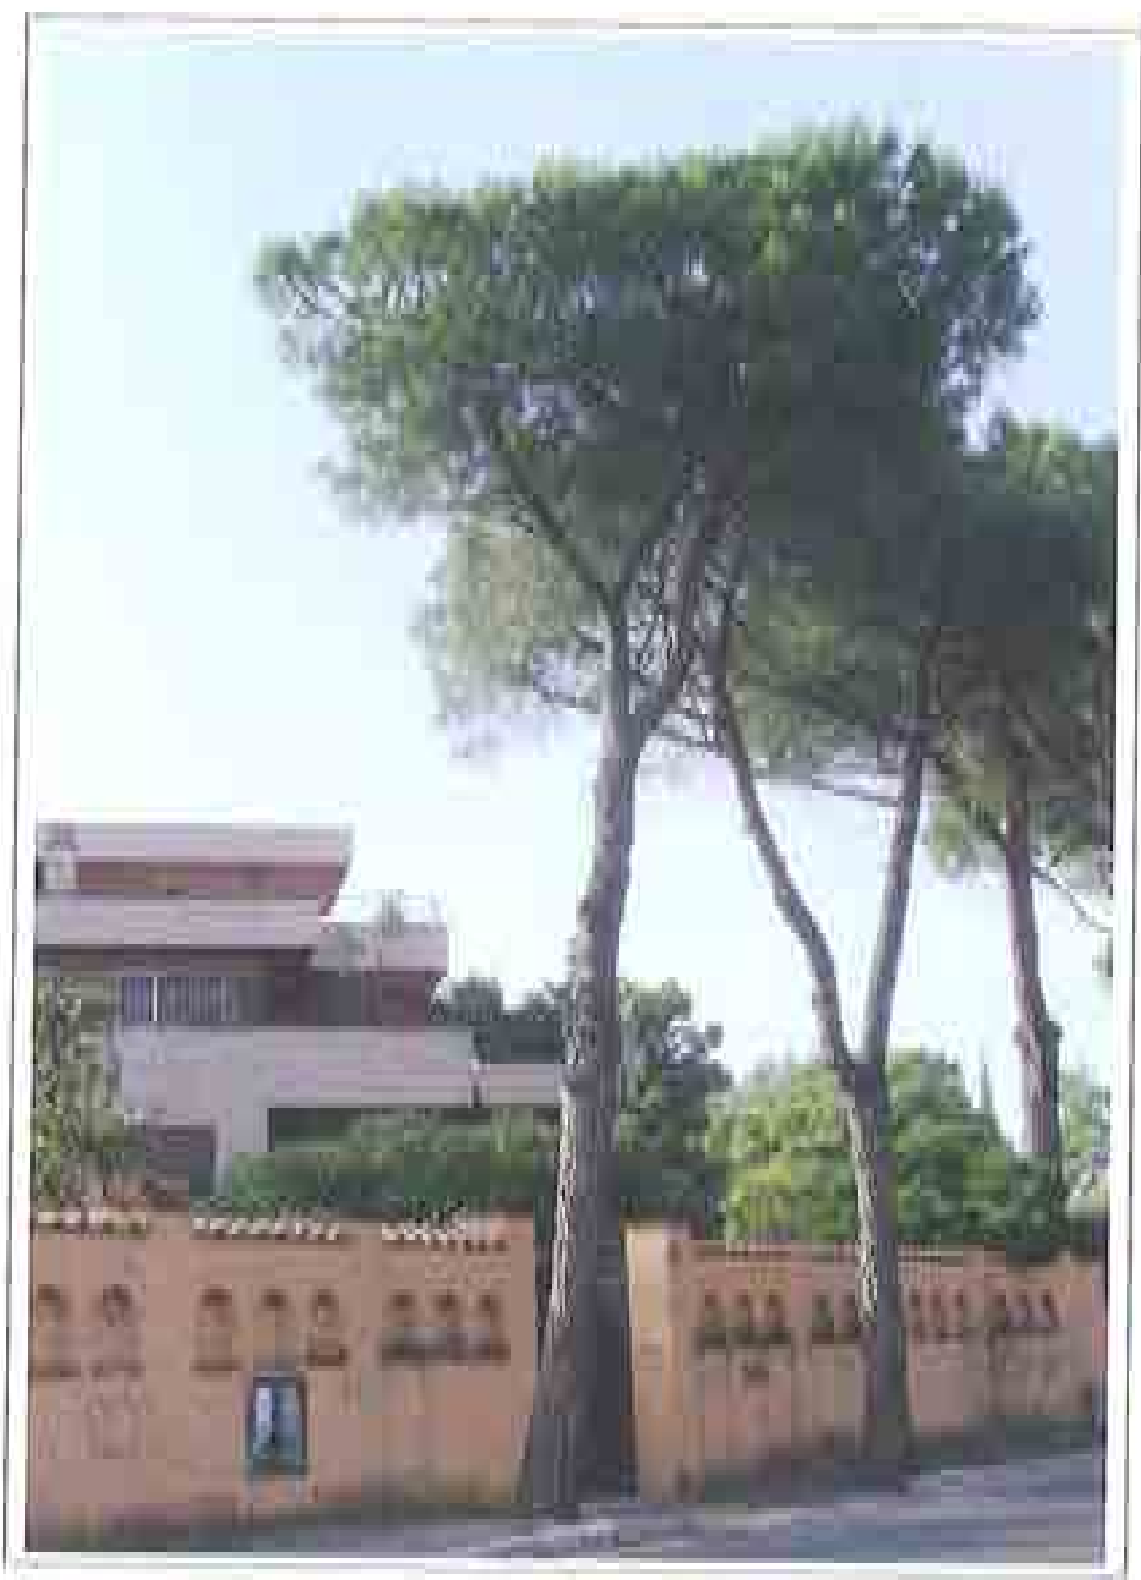
## Pino domestico 2

Failure Risk Classification: B

si presenta in condizioni di sviluppo normali

la pianta manifesta un lieve sbilanciamento verso la strada

in prossimità del soggetto arboreo sono presenti dei pozzetti relativi alla utenza telefonica e di fognatura

eseguire potature ordinarie e monitoraggio annuale

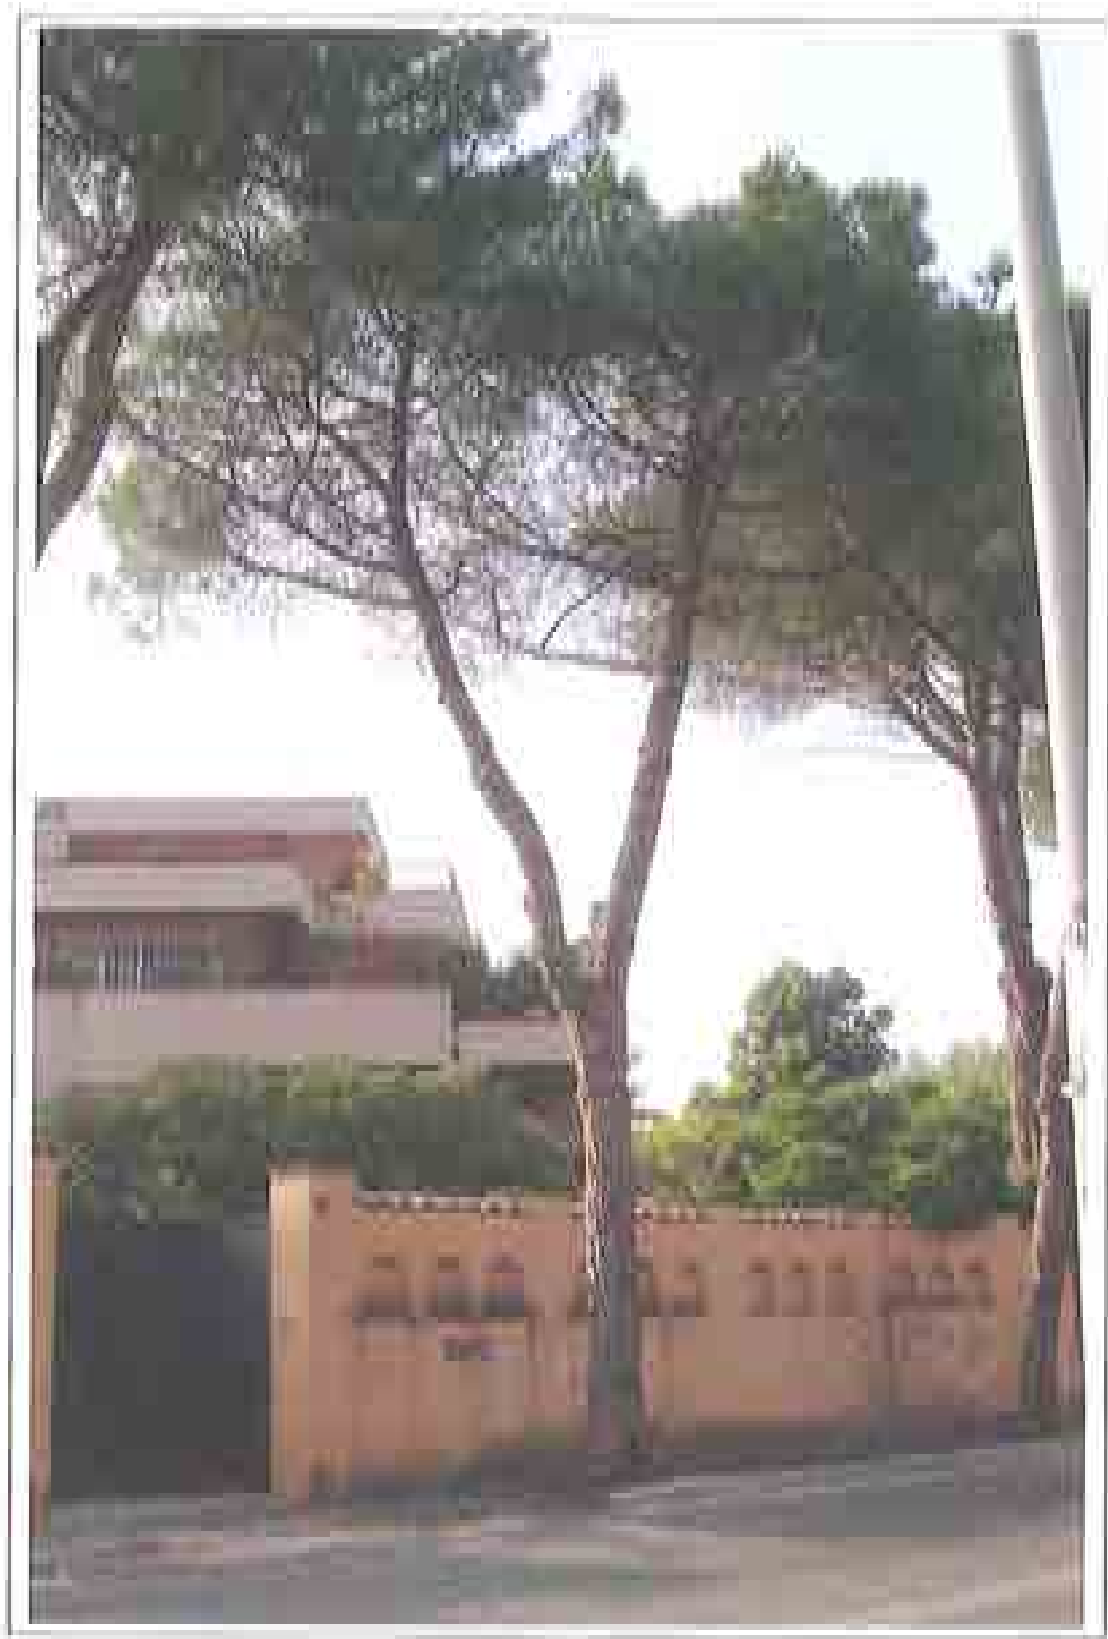
## **Pino domestico 3**

Failure Risk Classification: B

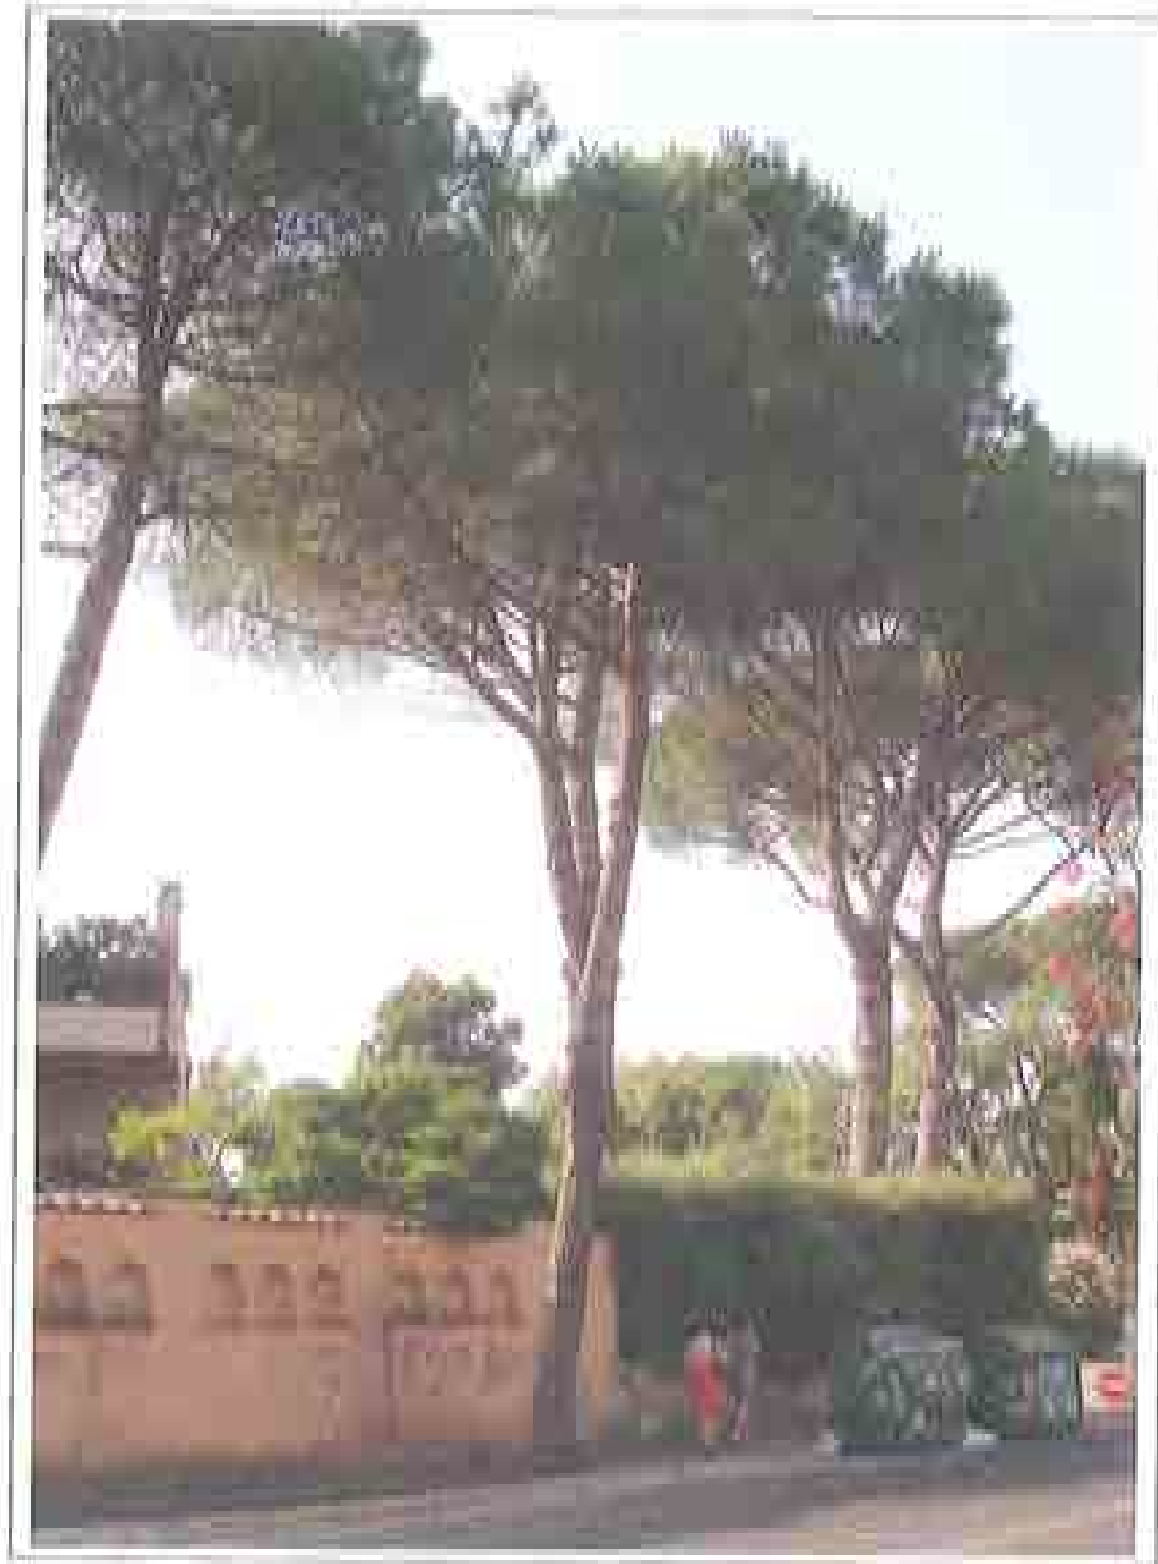
## Pino domestico 4

Failure Risk Classification: B

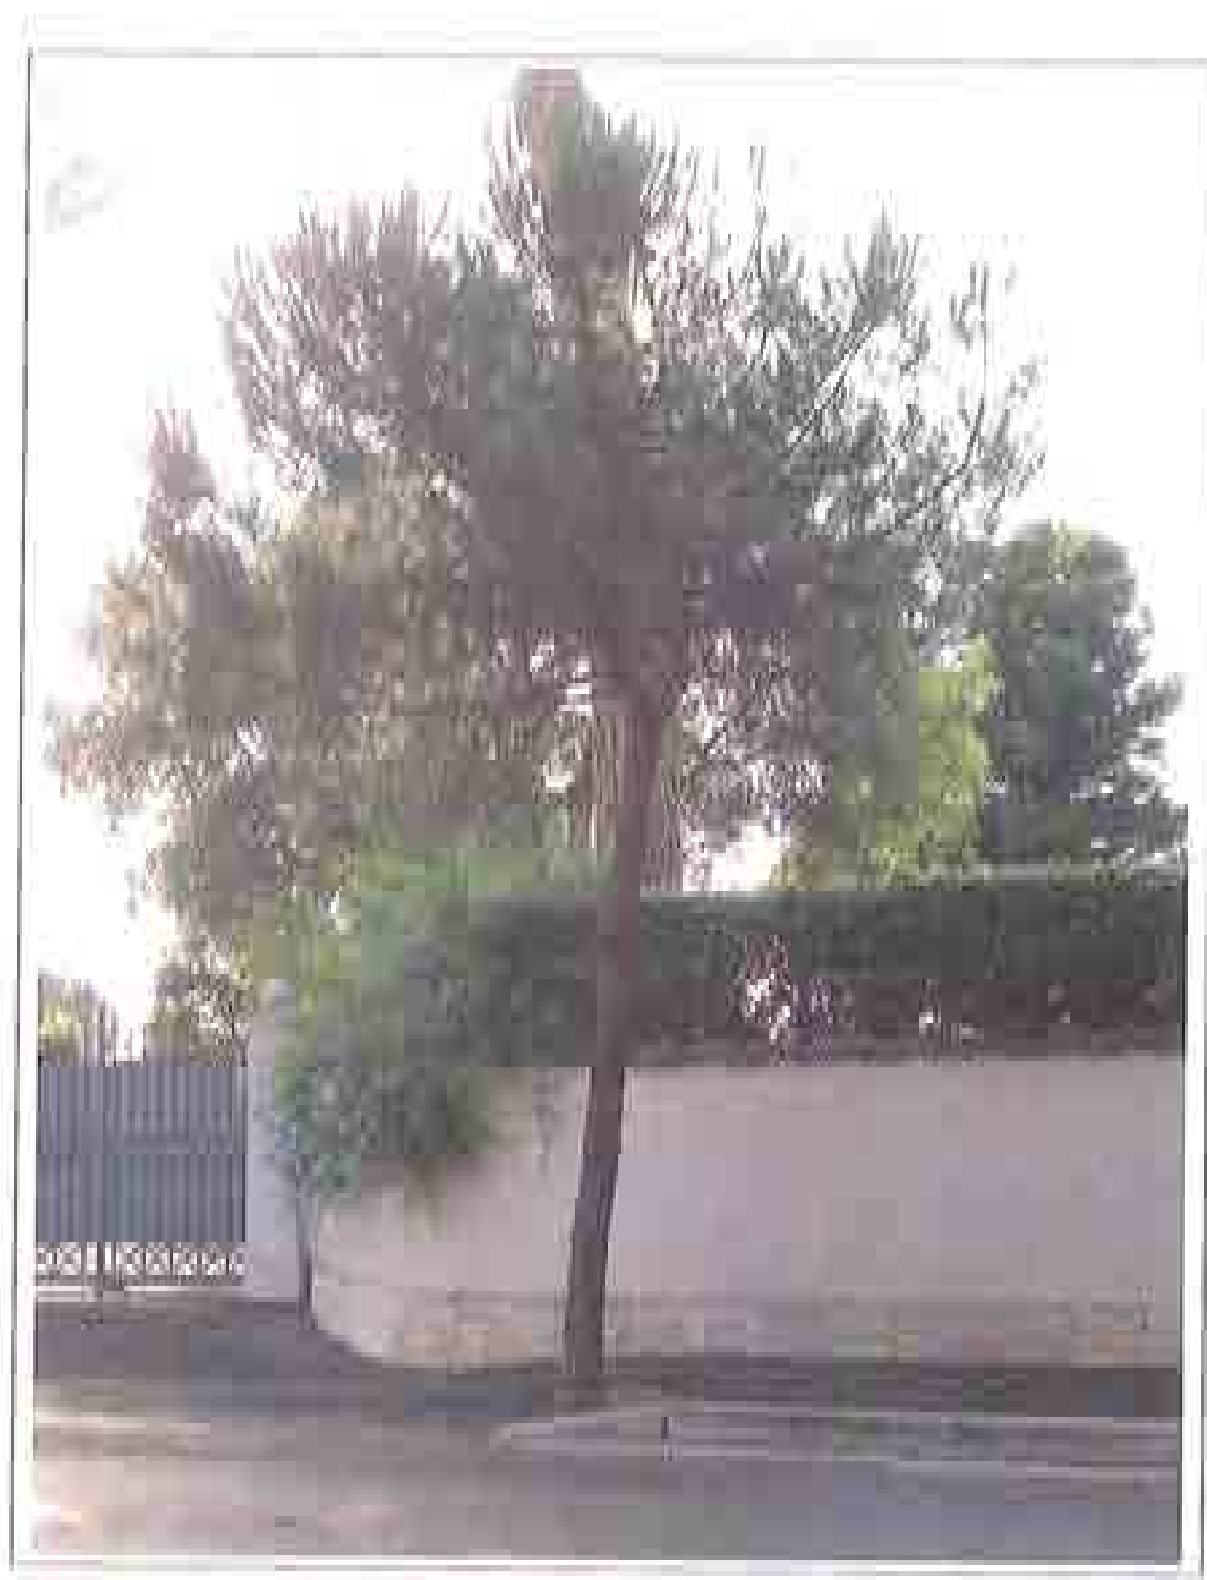
# **Pino domestico 5**

Failure Risk Classification: B

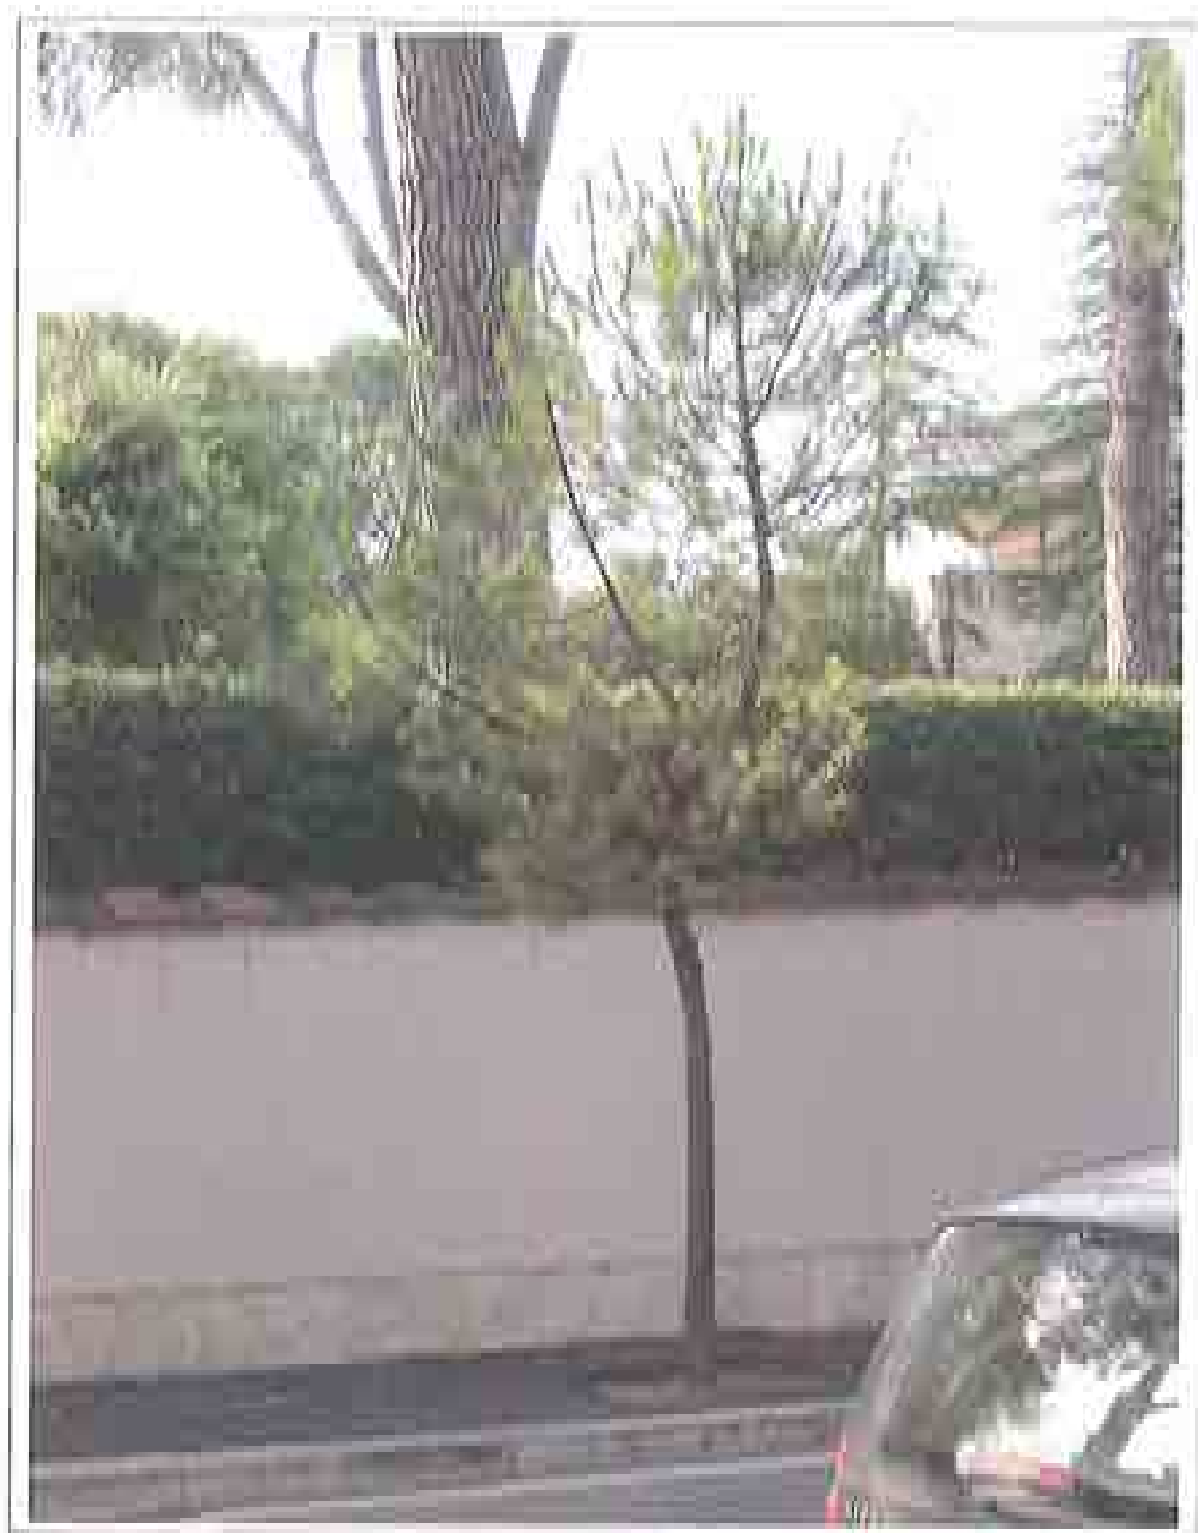
## Pino domestico 6

Failure Risk Classification: B

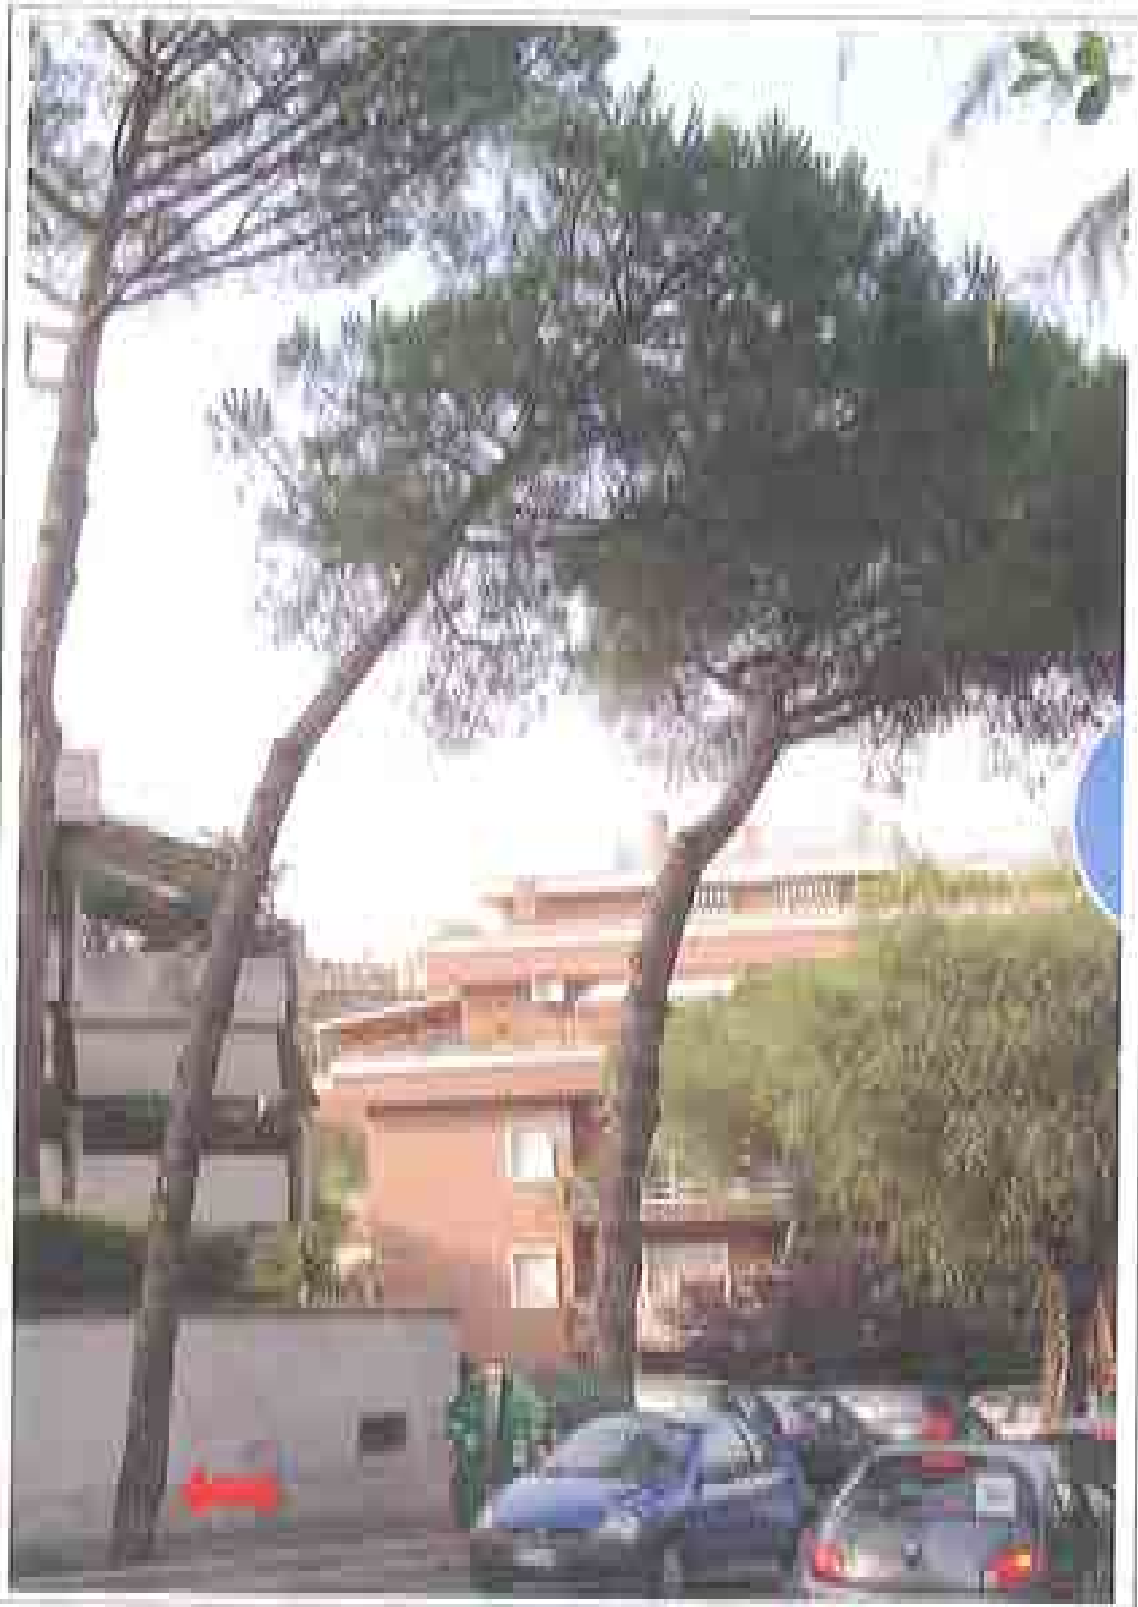
# **Pino domestico 7**

Failure Risk Classification: C-D

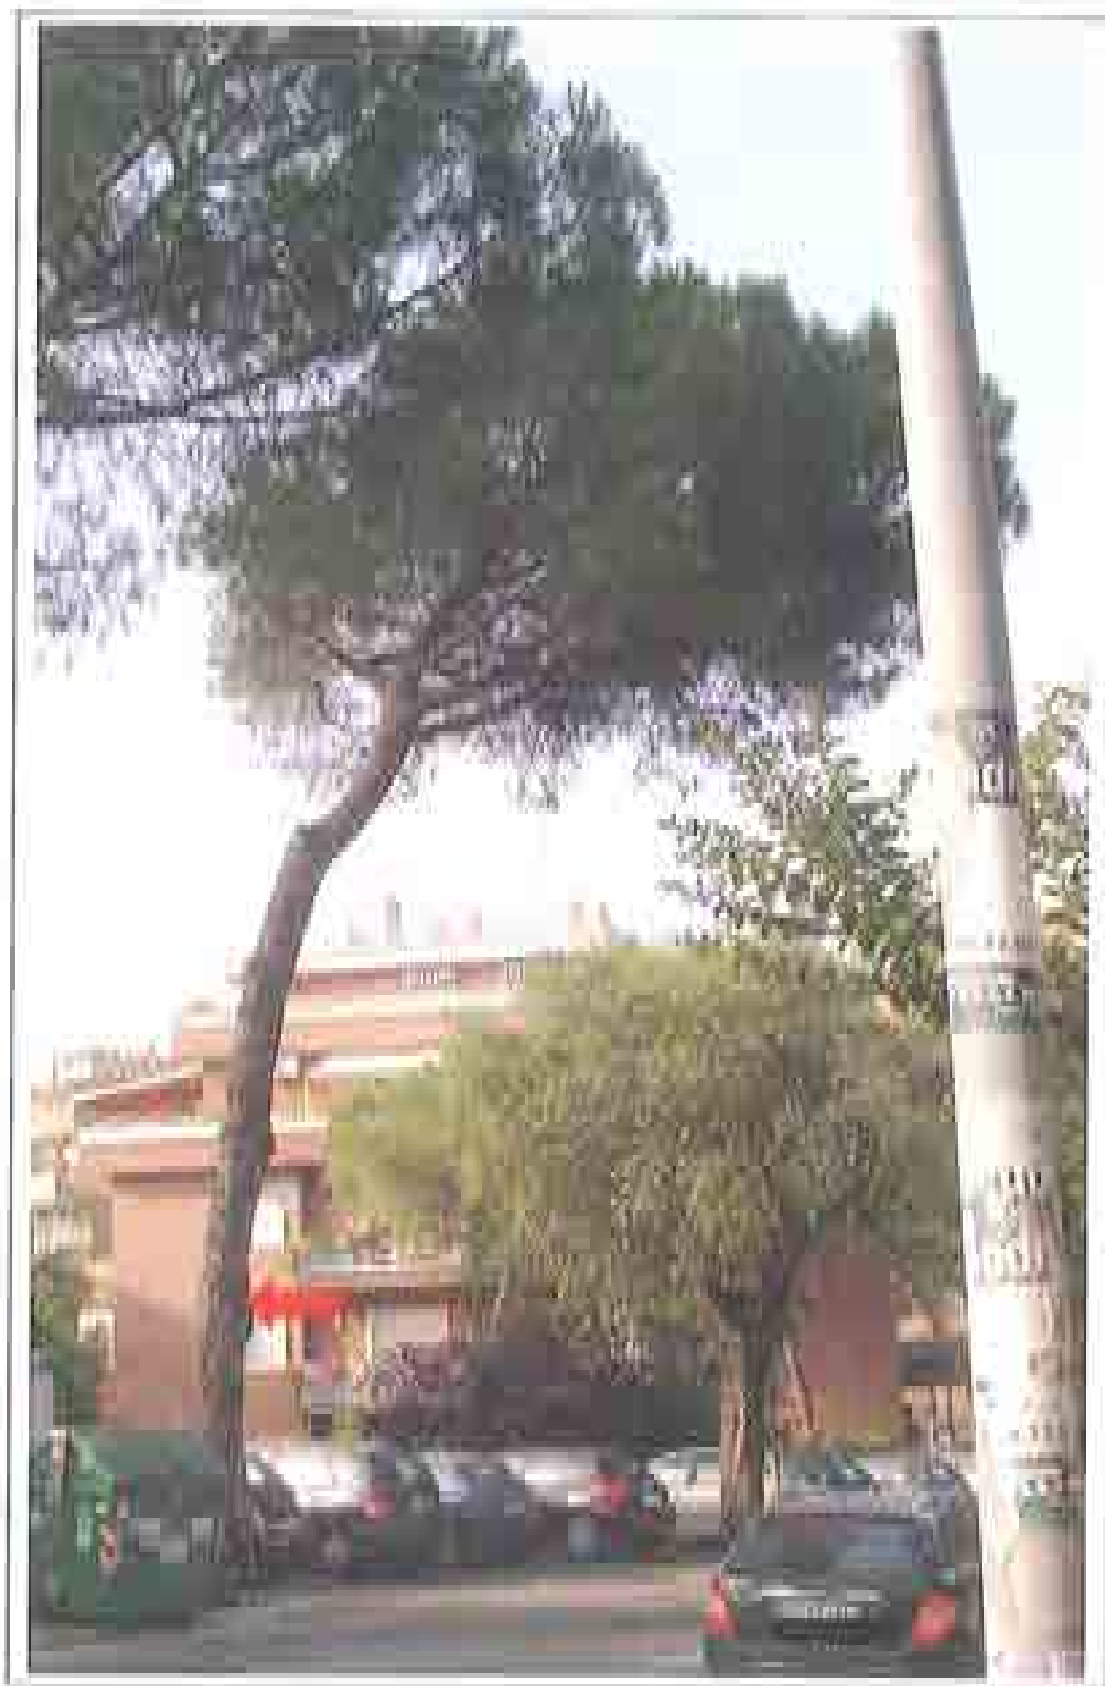
## **Pino domestico 8**

Failure Risk Classification: C-D

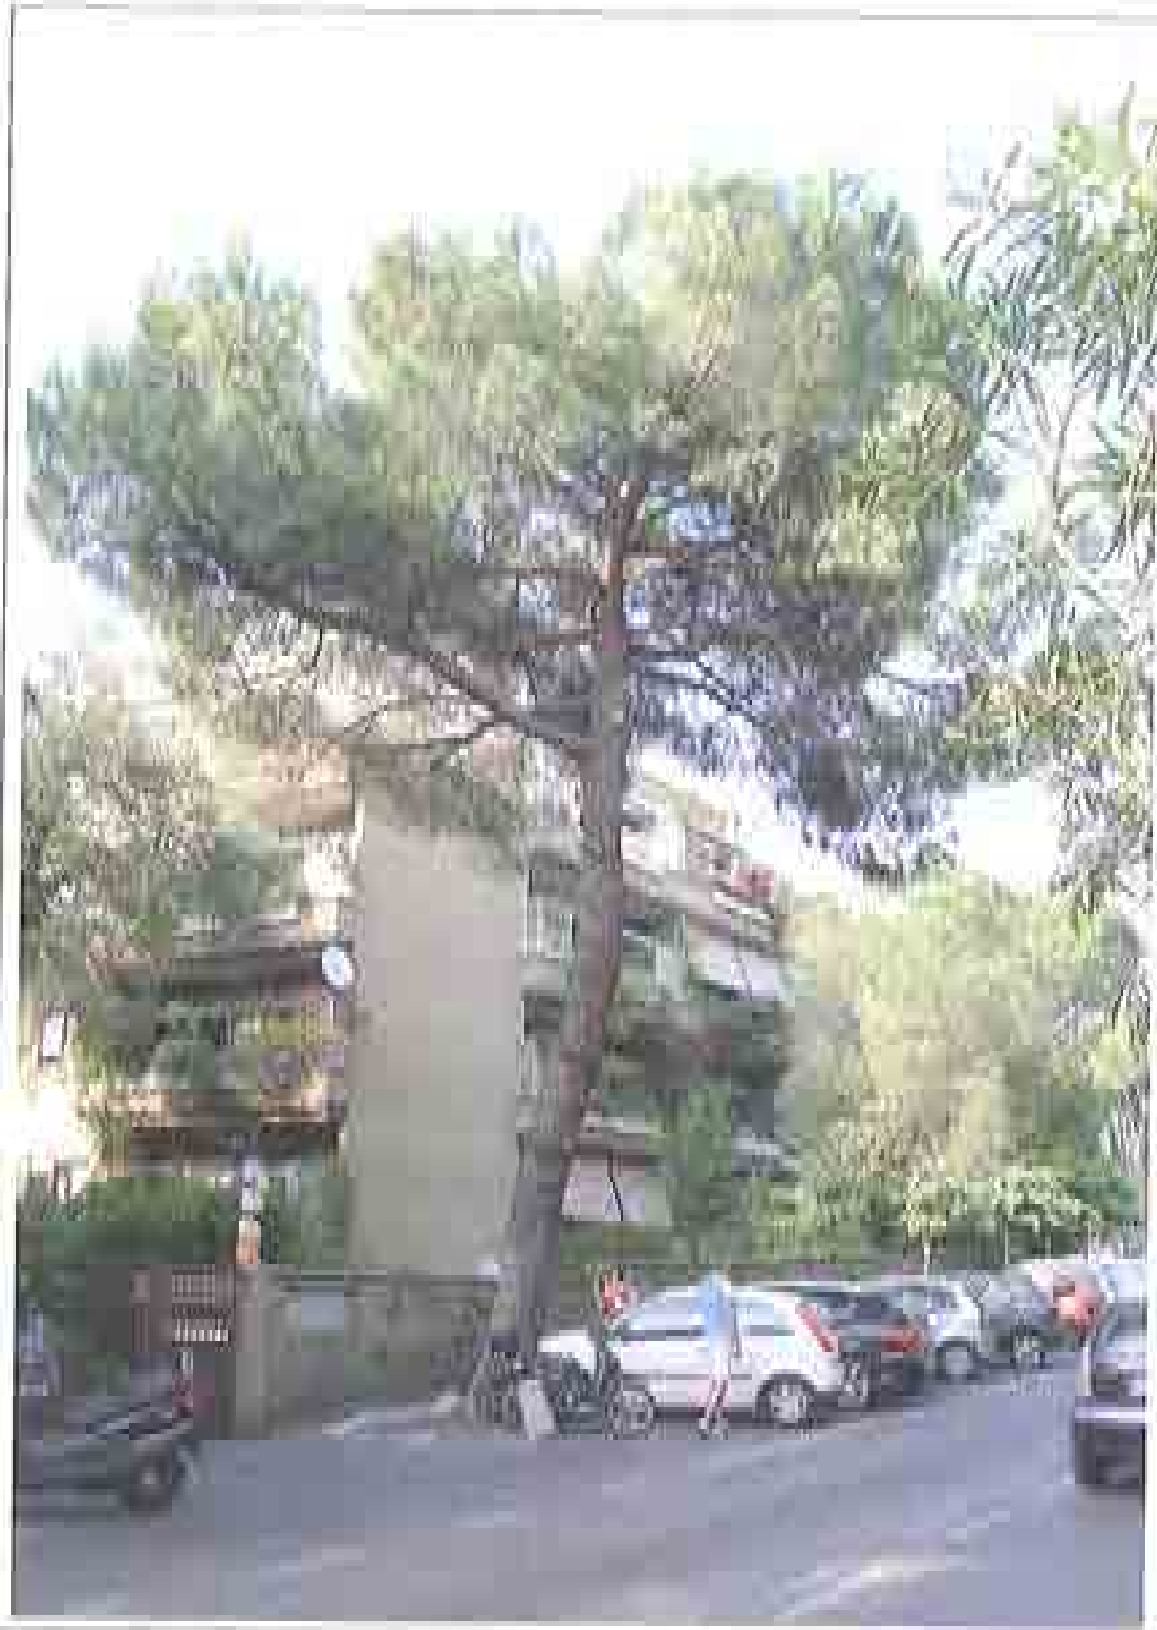
## Pino domestico 9

Failure Risk Classification: B

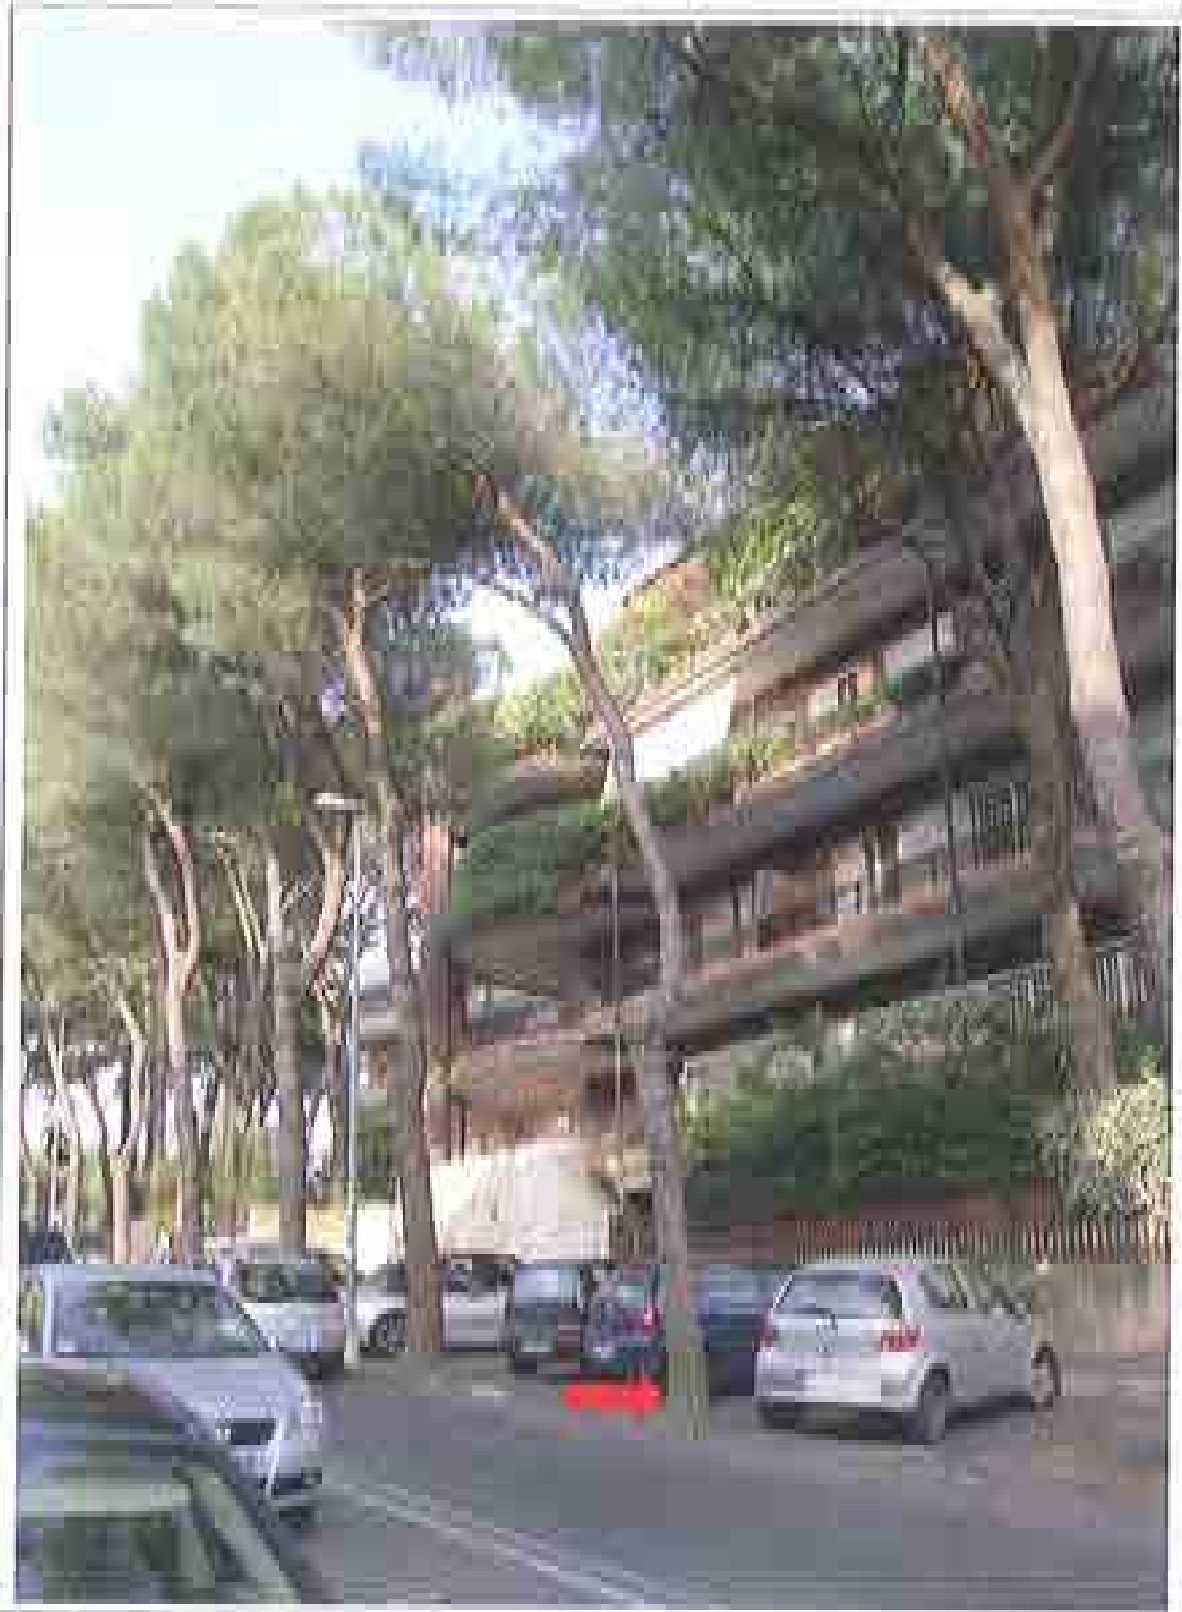
# Pino domestico 15

Failure Risk Classification: B

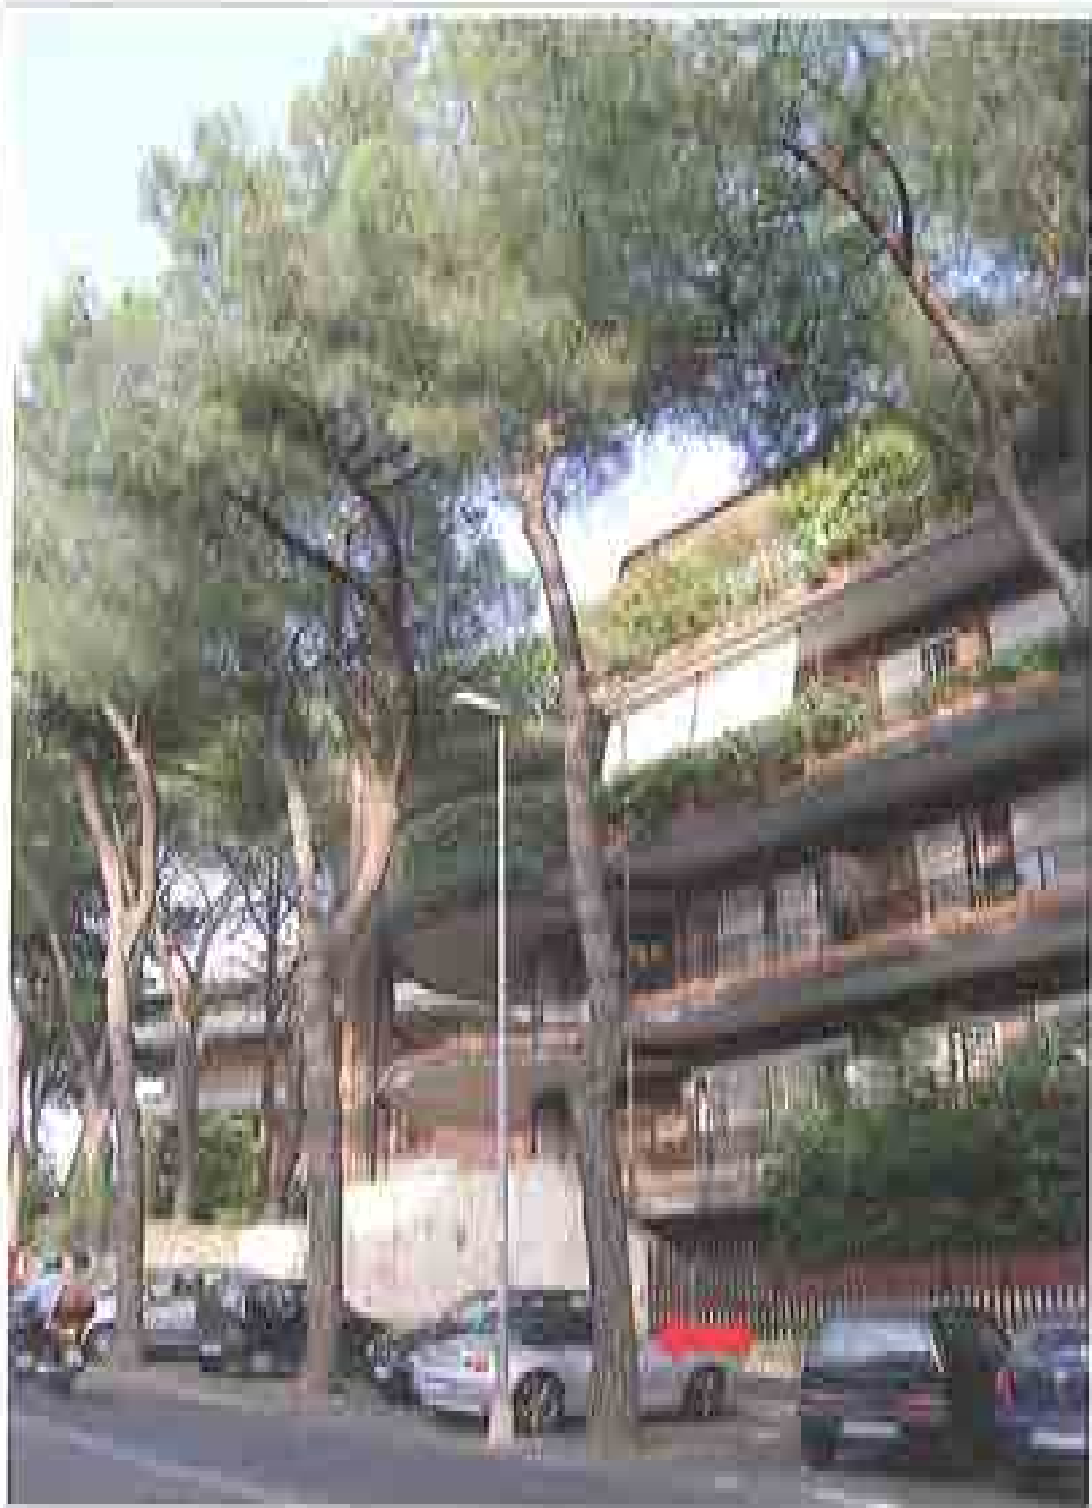
## **Pino domestico 16**

Failure Risk Classification: B

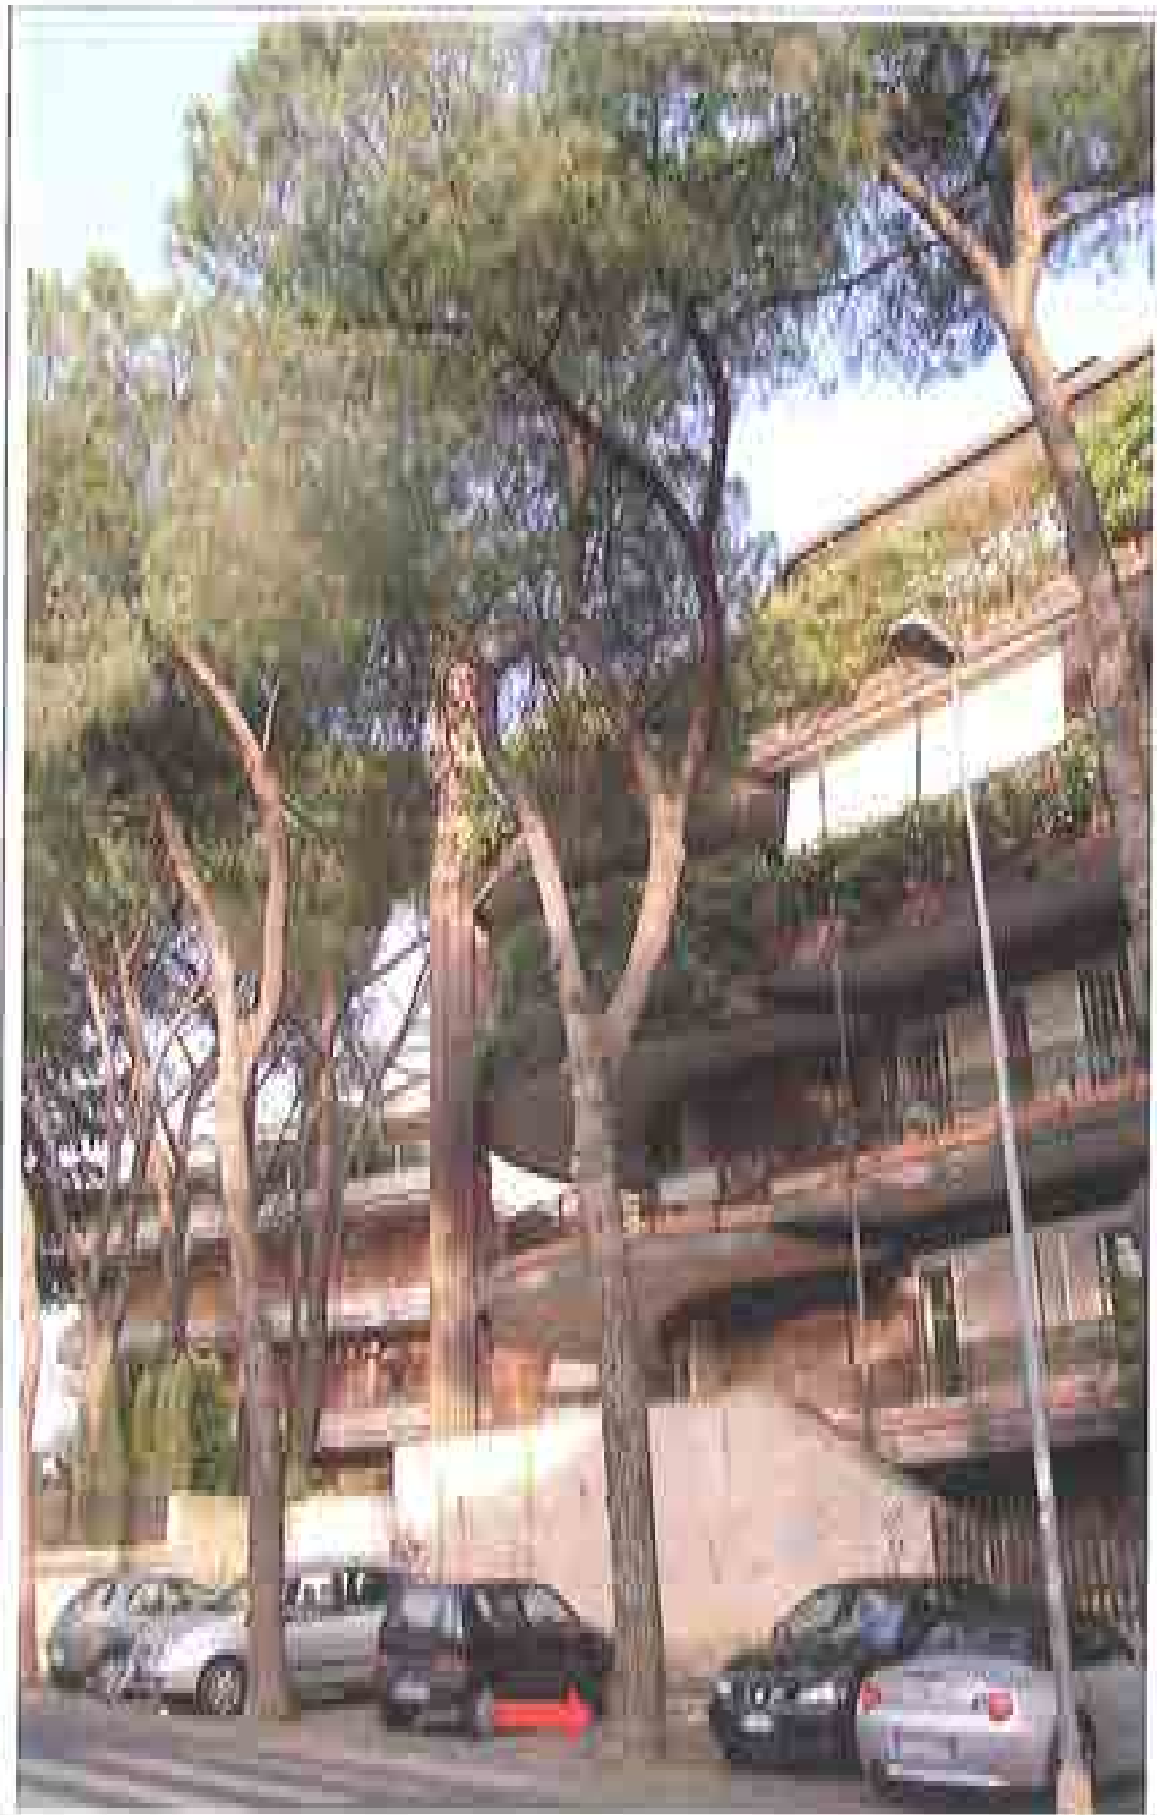
## **Pino domestico 17**

Failure Risk Classification: B
