*Consorzio Stradale*  
***Viale Cortina d'Ampezzo e***  
***Diramazioni***

**PATRIMONIO VEGETATIVO ARBOREO**

***Schede alberi***

***Viale Cortina d'Ampezzo***

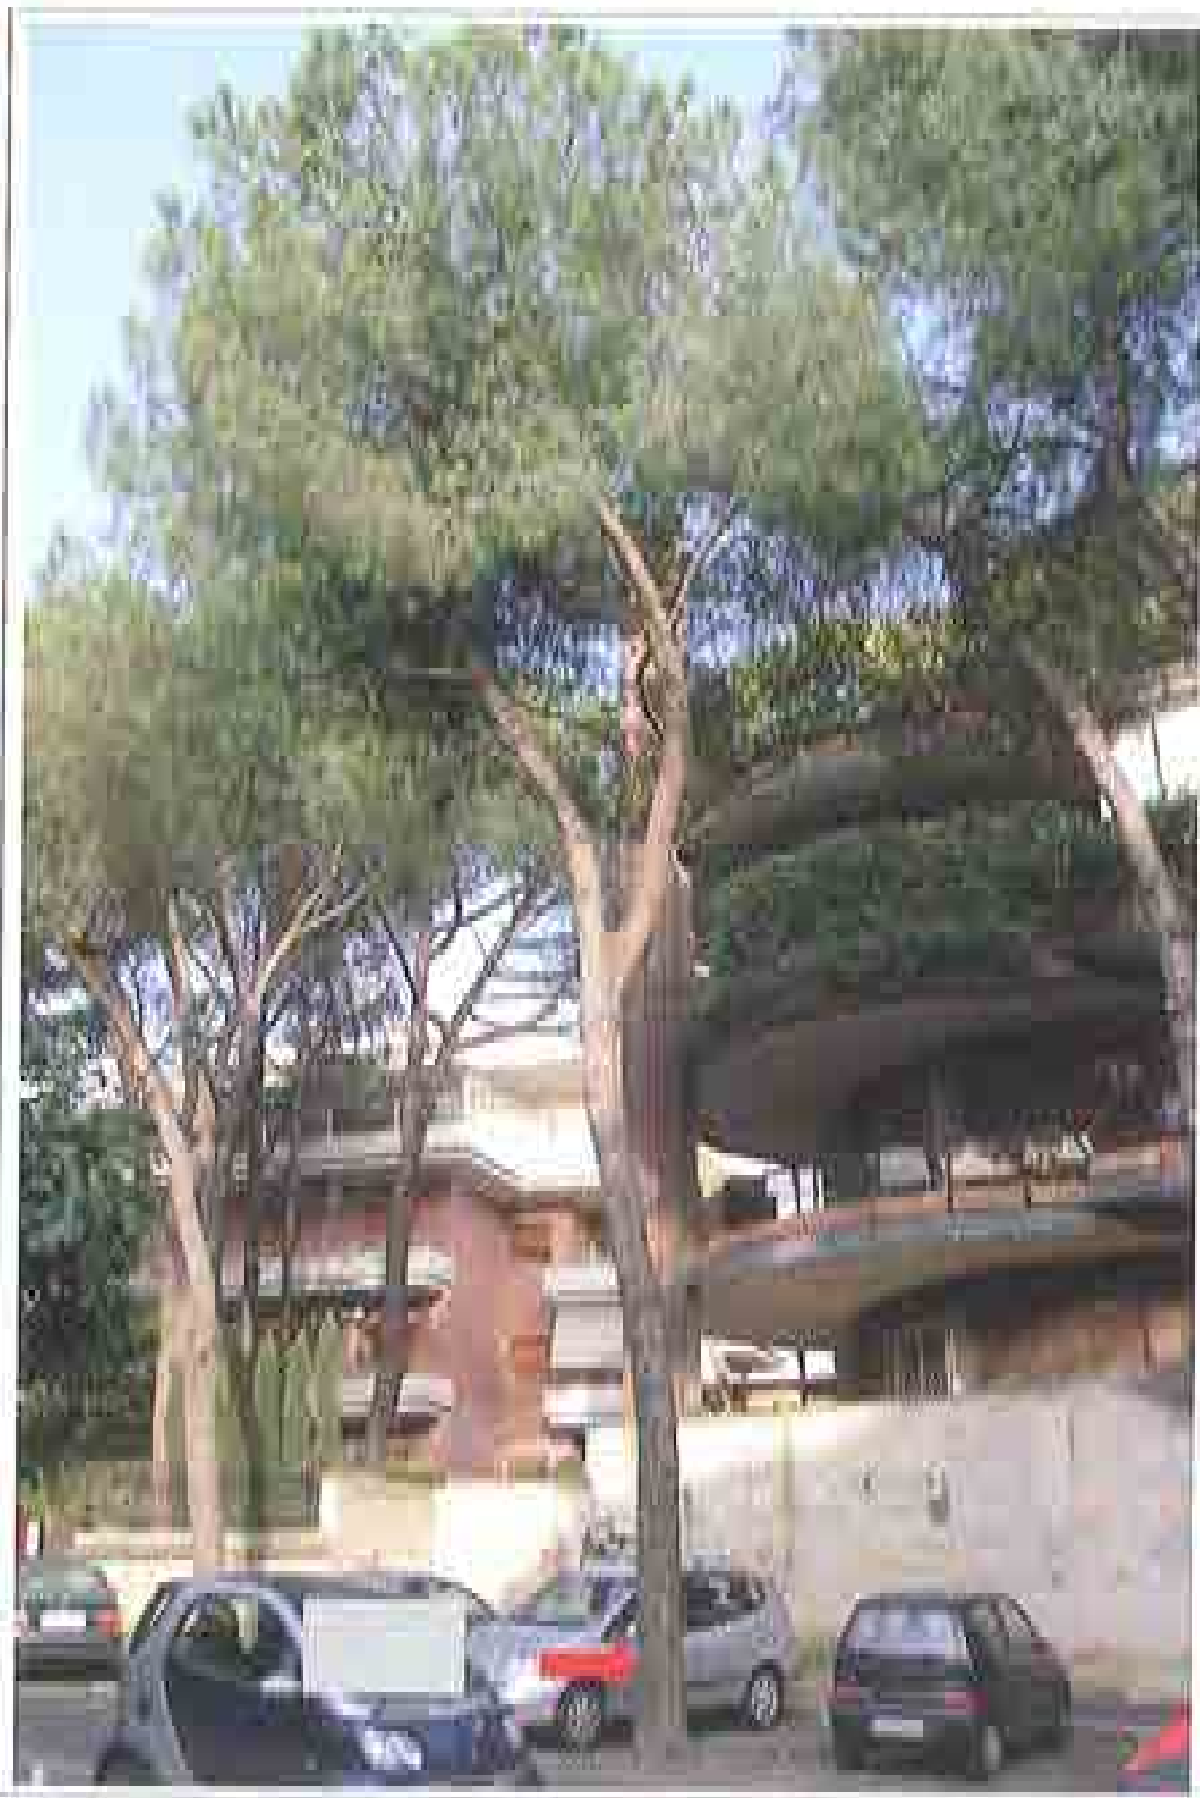
## Pino domestico 18

Failure Risk Classification: B

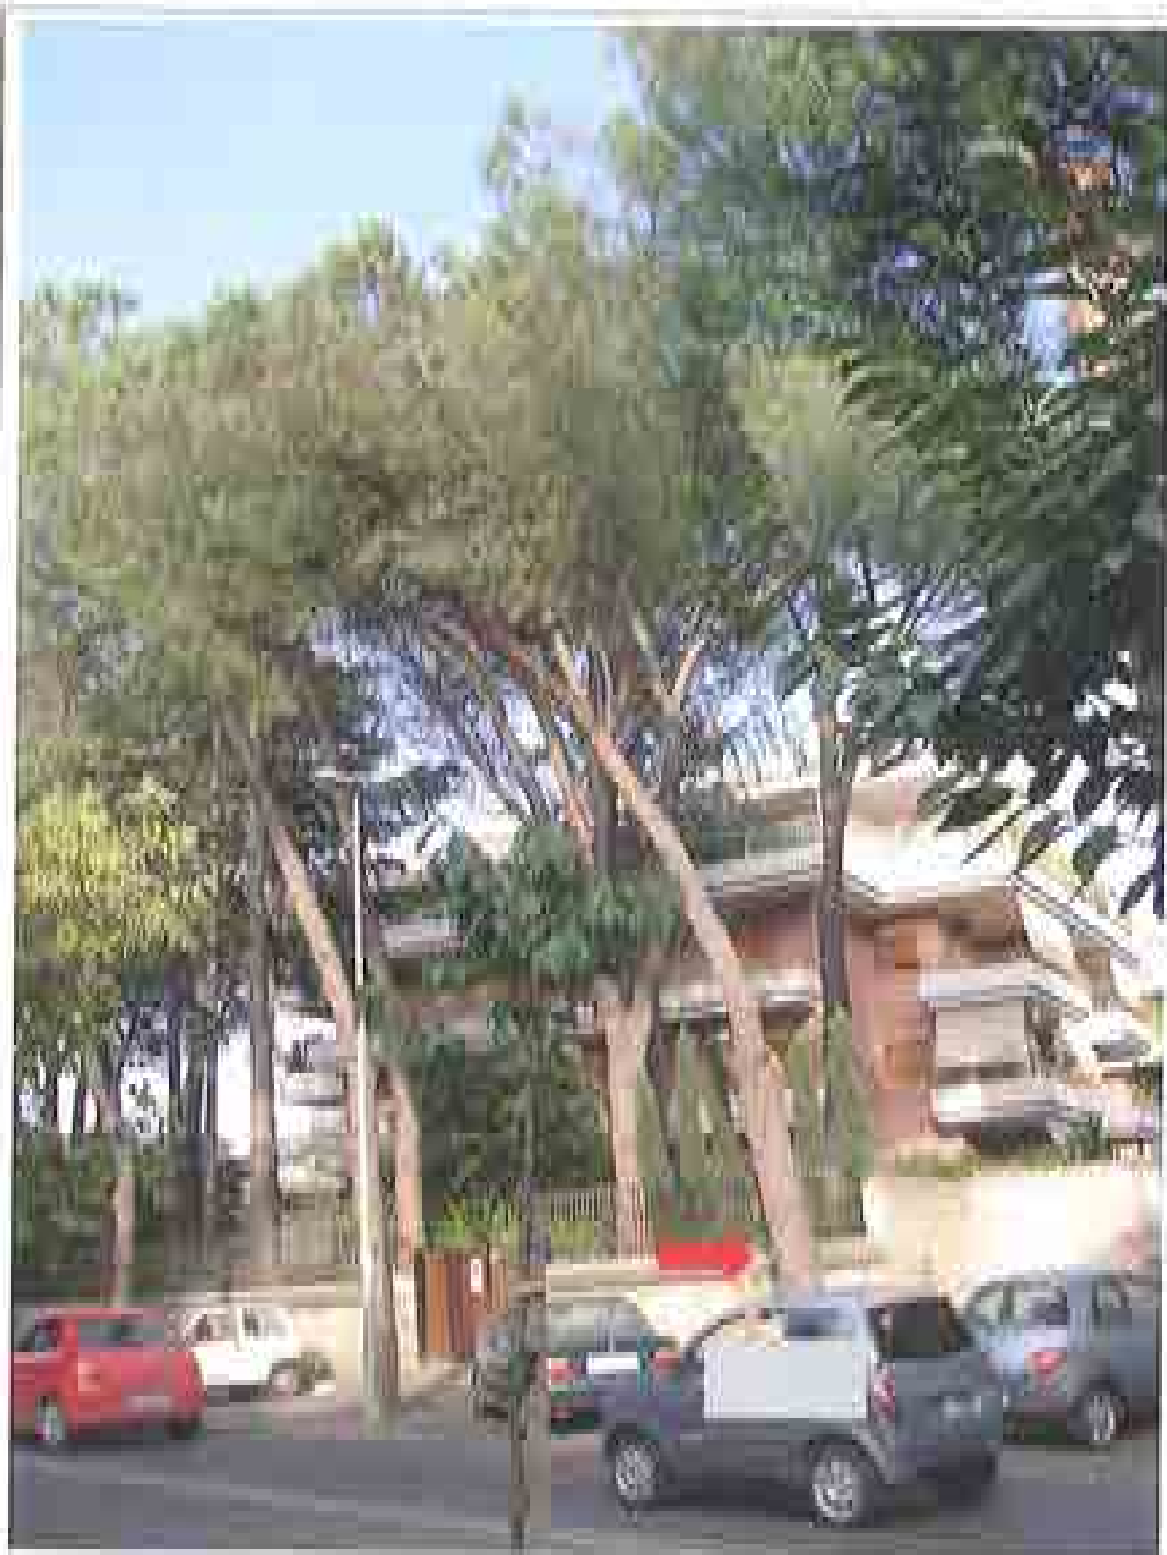
# Pino domestico 19

Failure Risk Classification: C

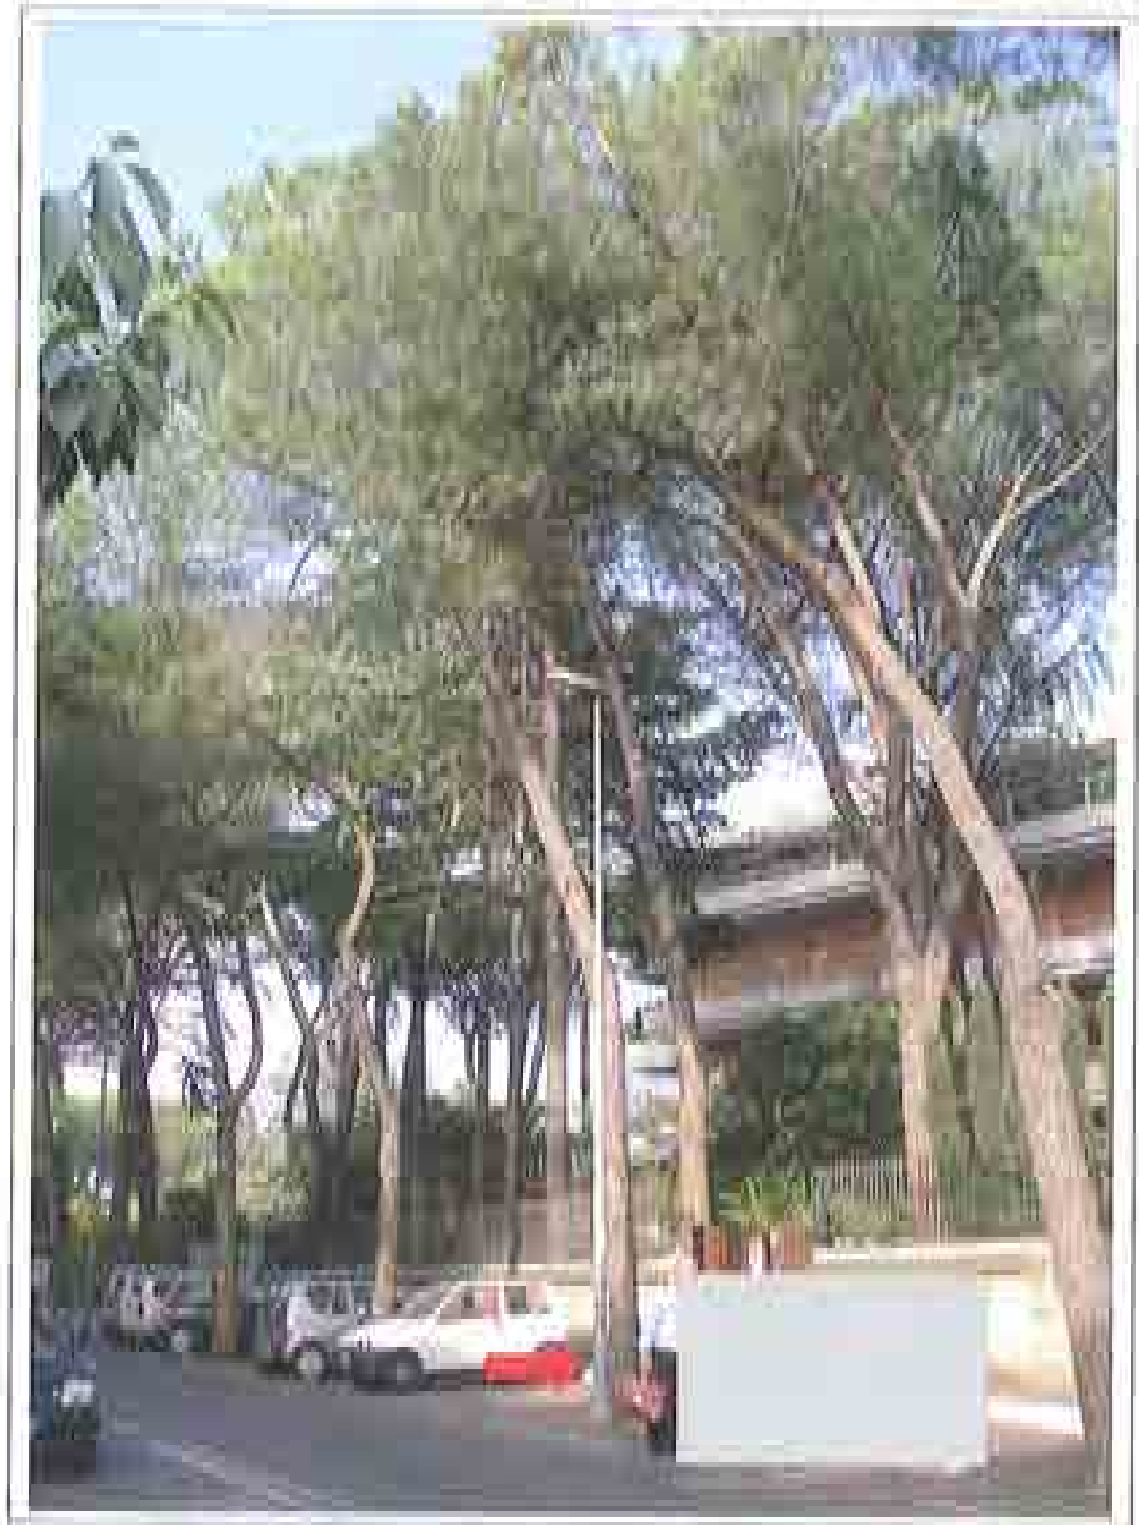
## Pino domestico 20

Failure Risk Classification: C

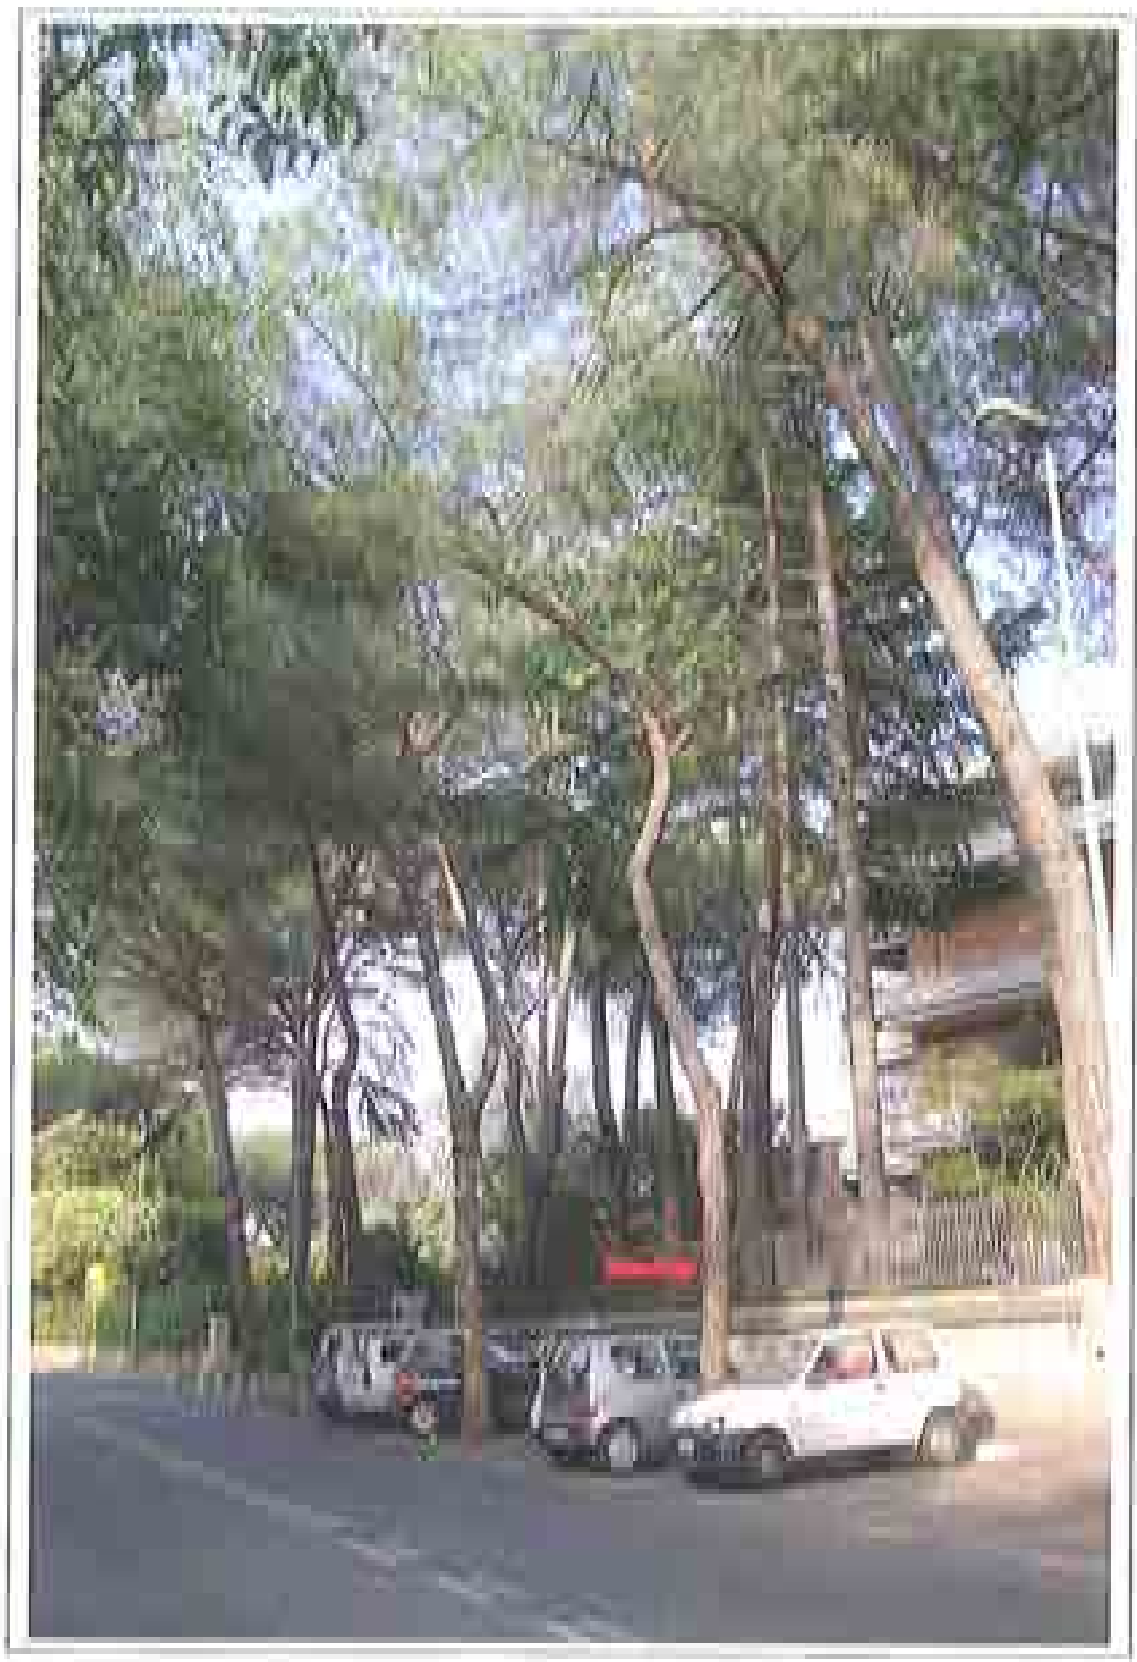
## Pino domestico 21

Failure Risk Classification: D

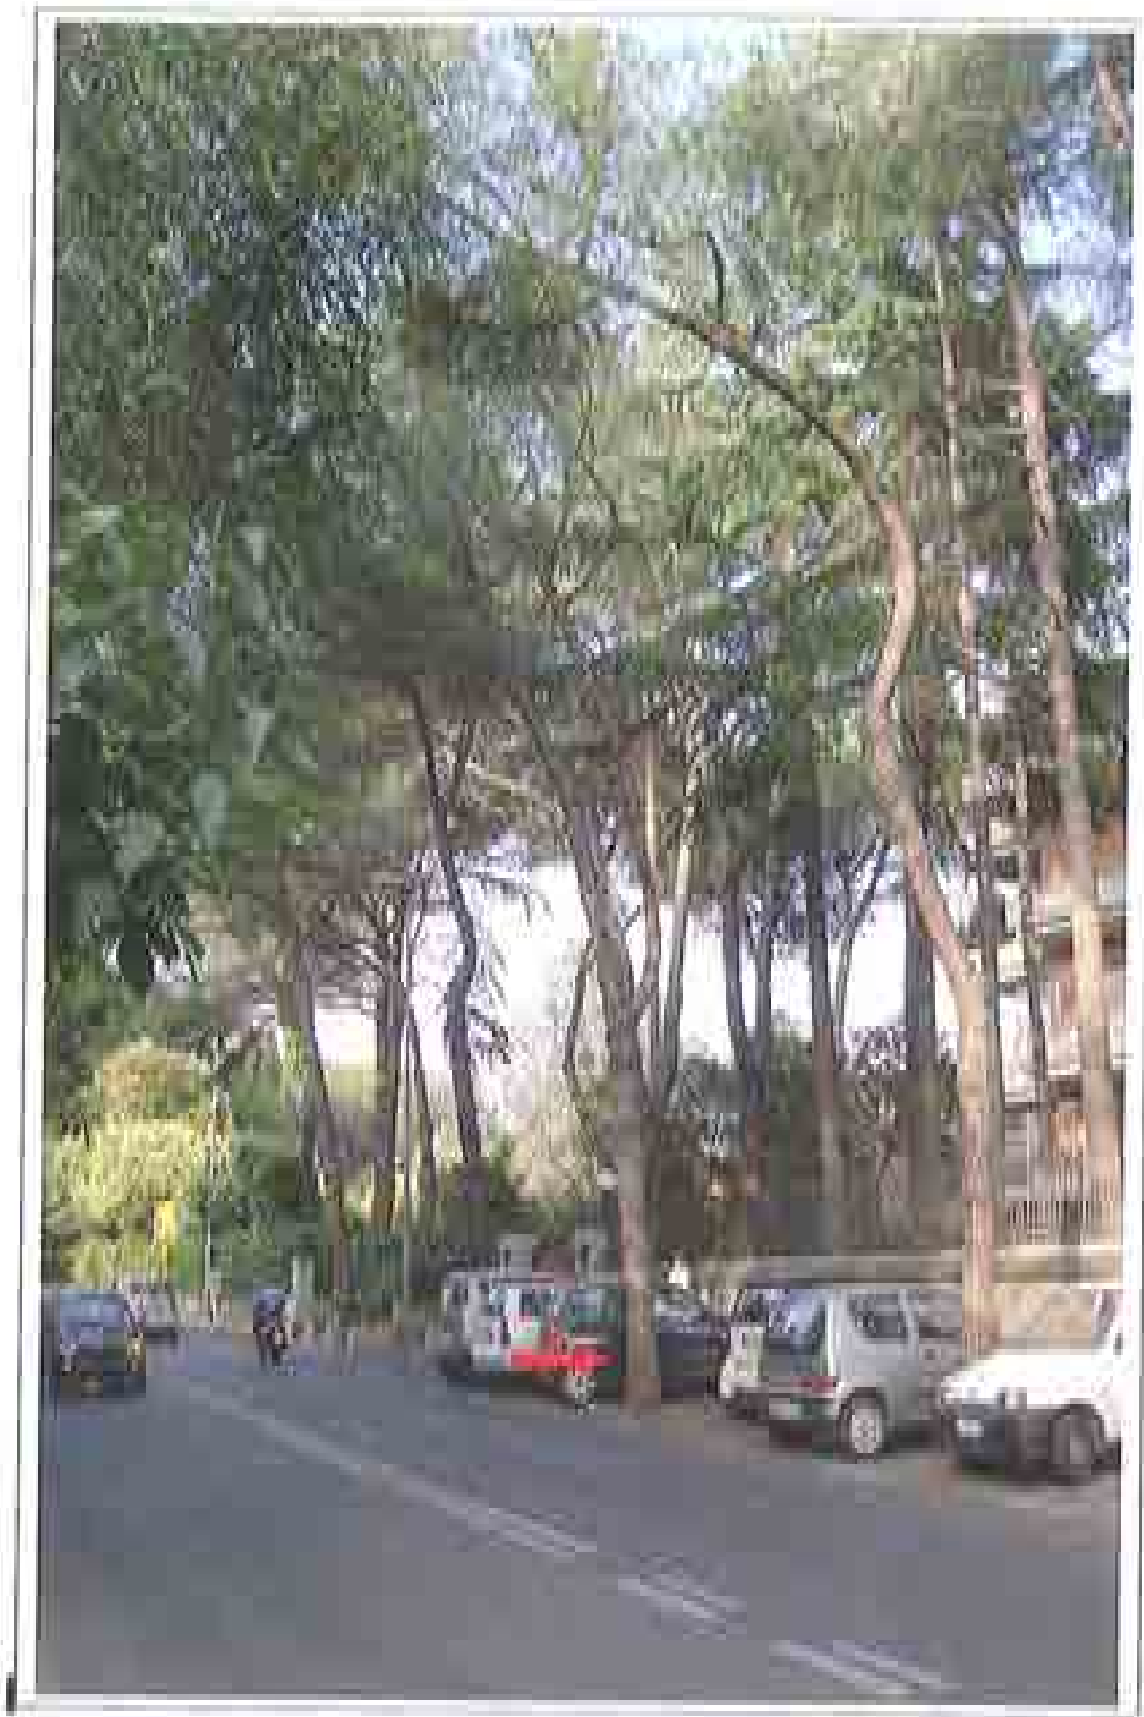
## Pino domestico 22

Failure Risk Classification: C-D

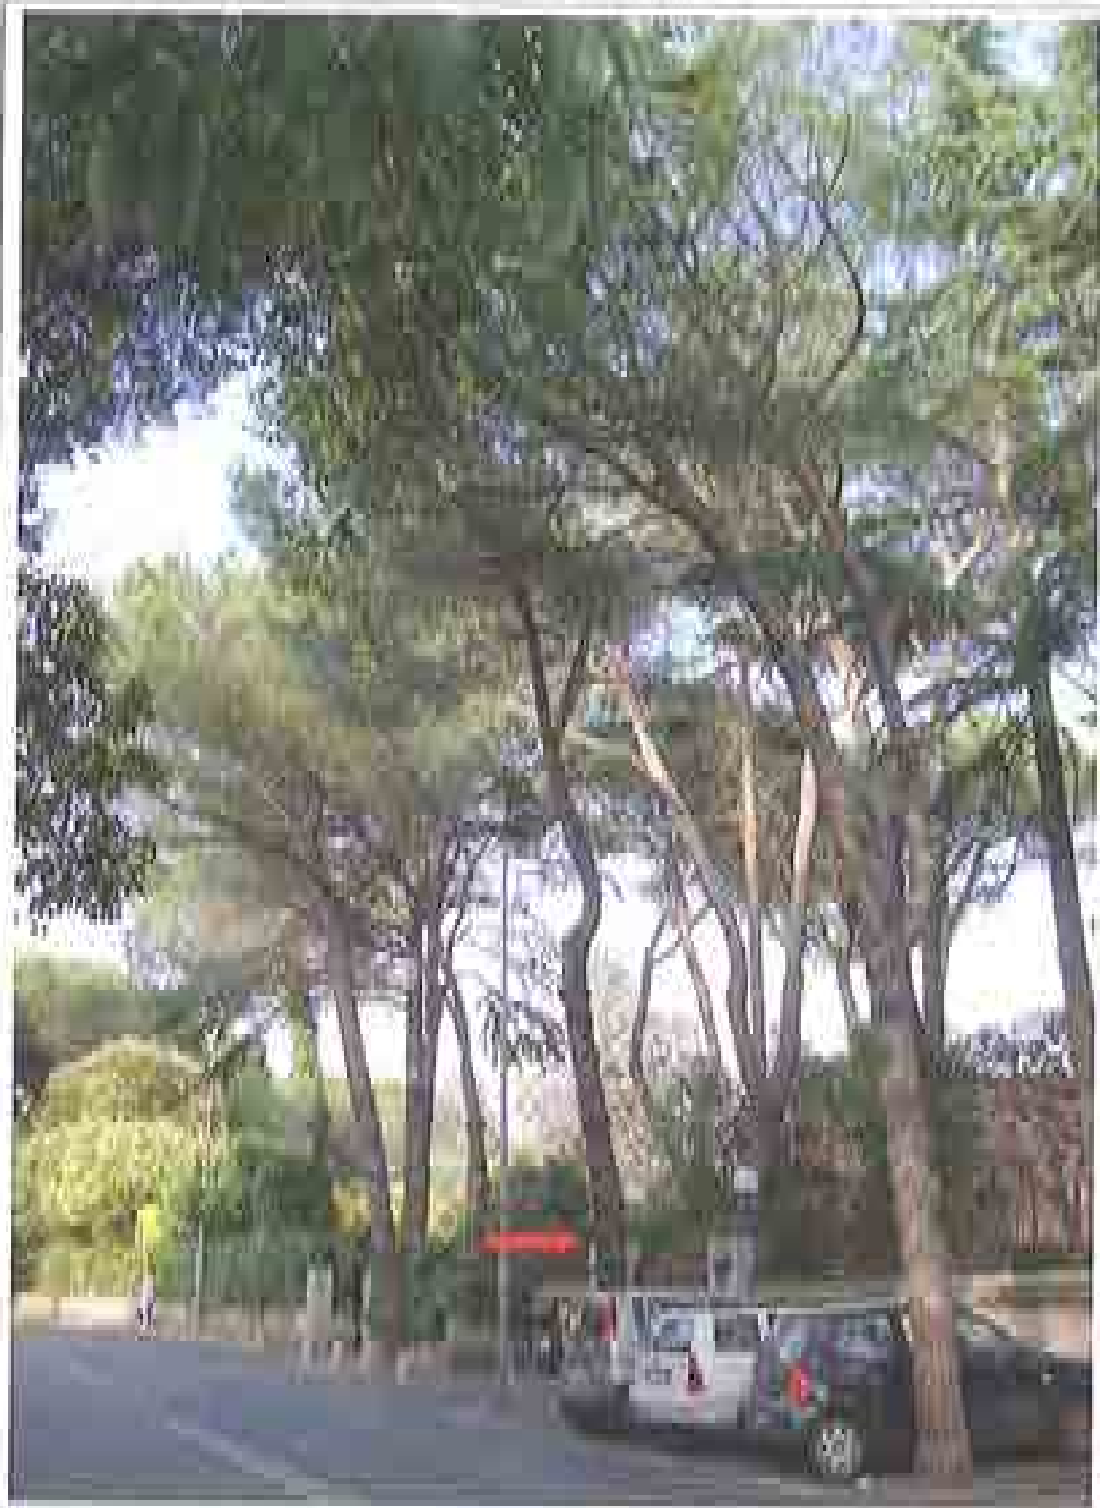
## **Pino domestico 23**

Failure Risk Classification: B

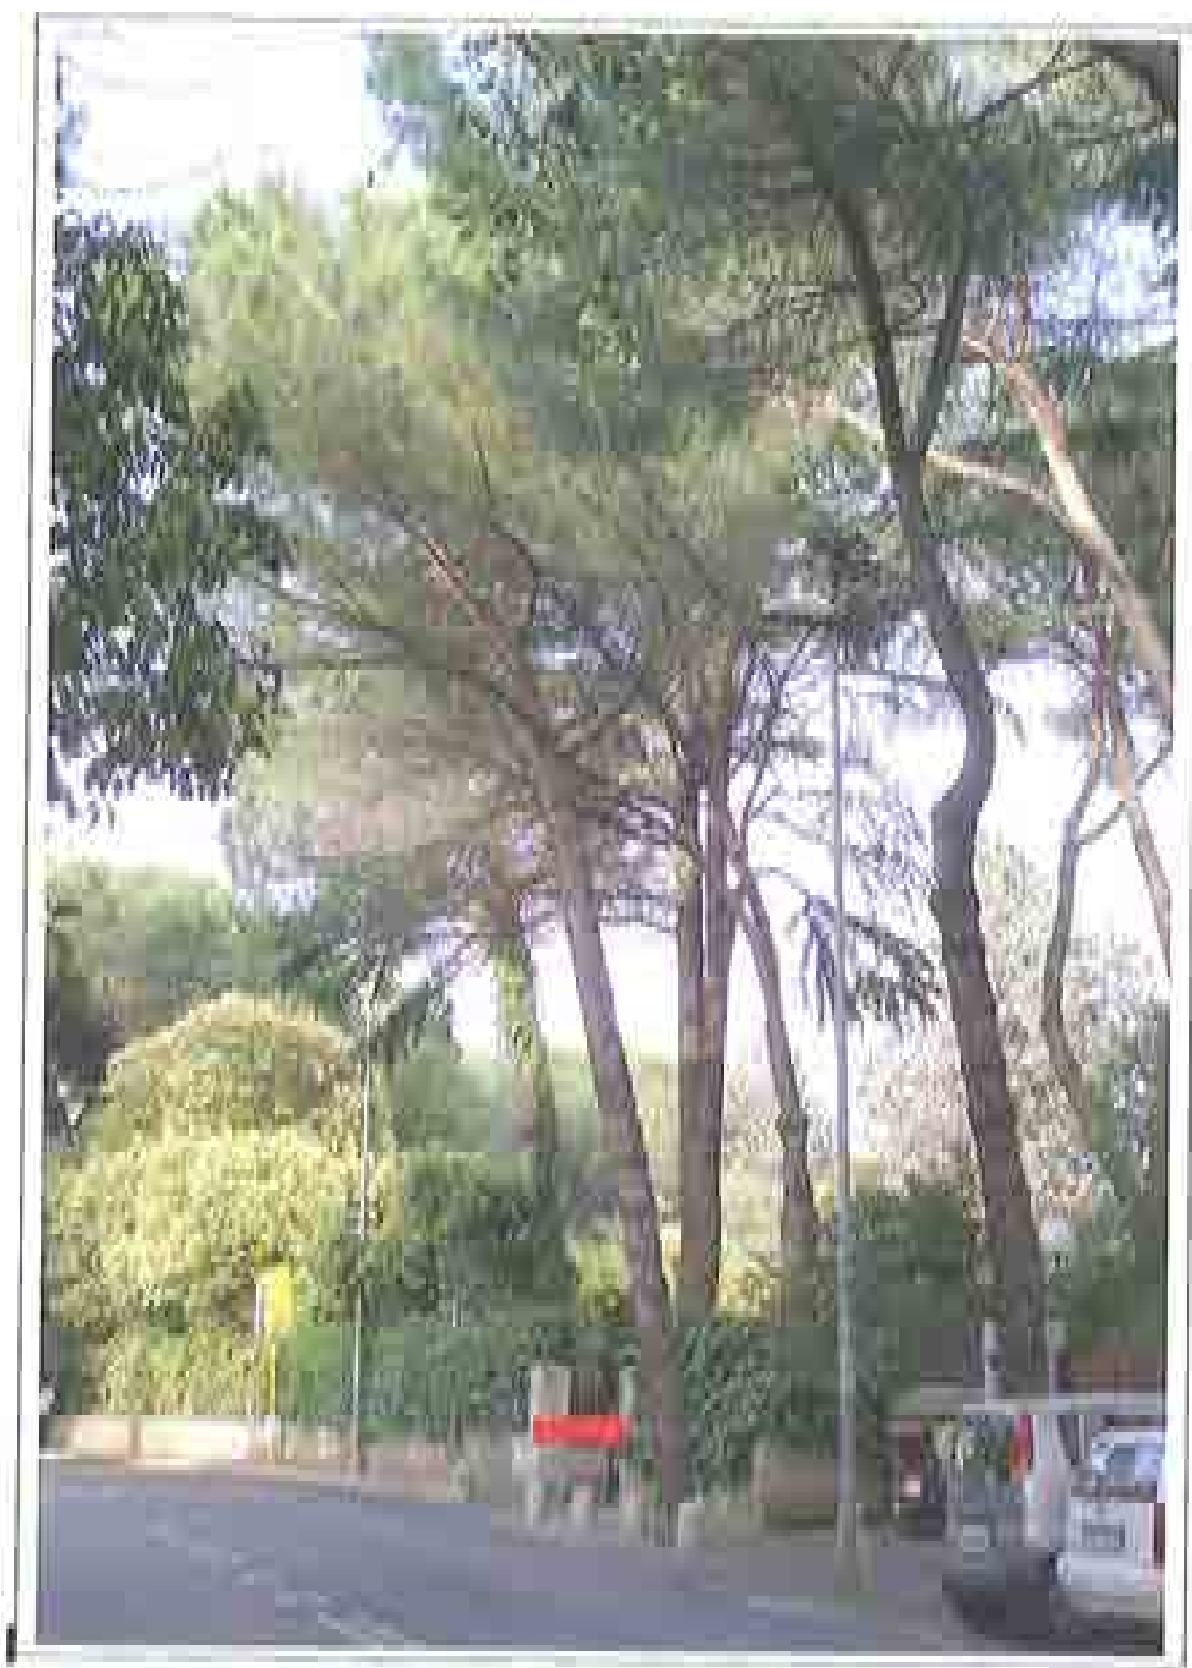
## Pino domestico 24

Failure Risk Classification: B

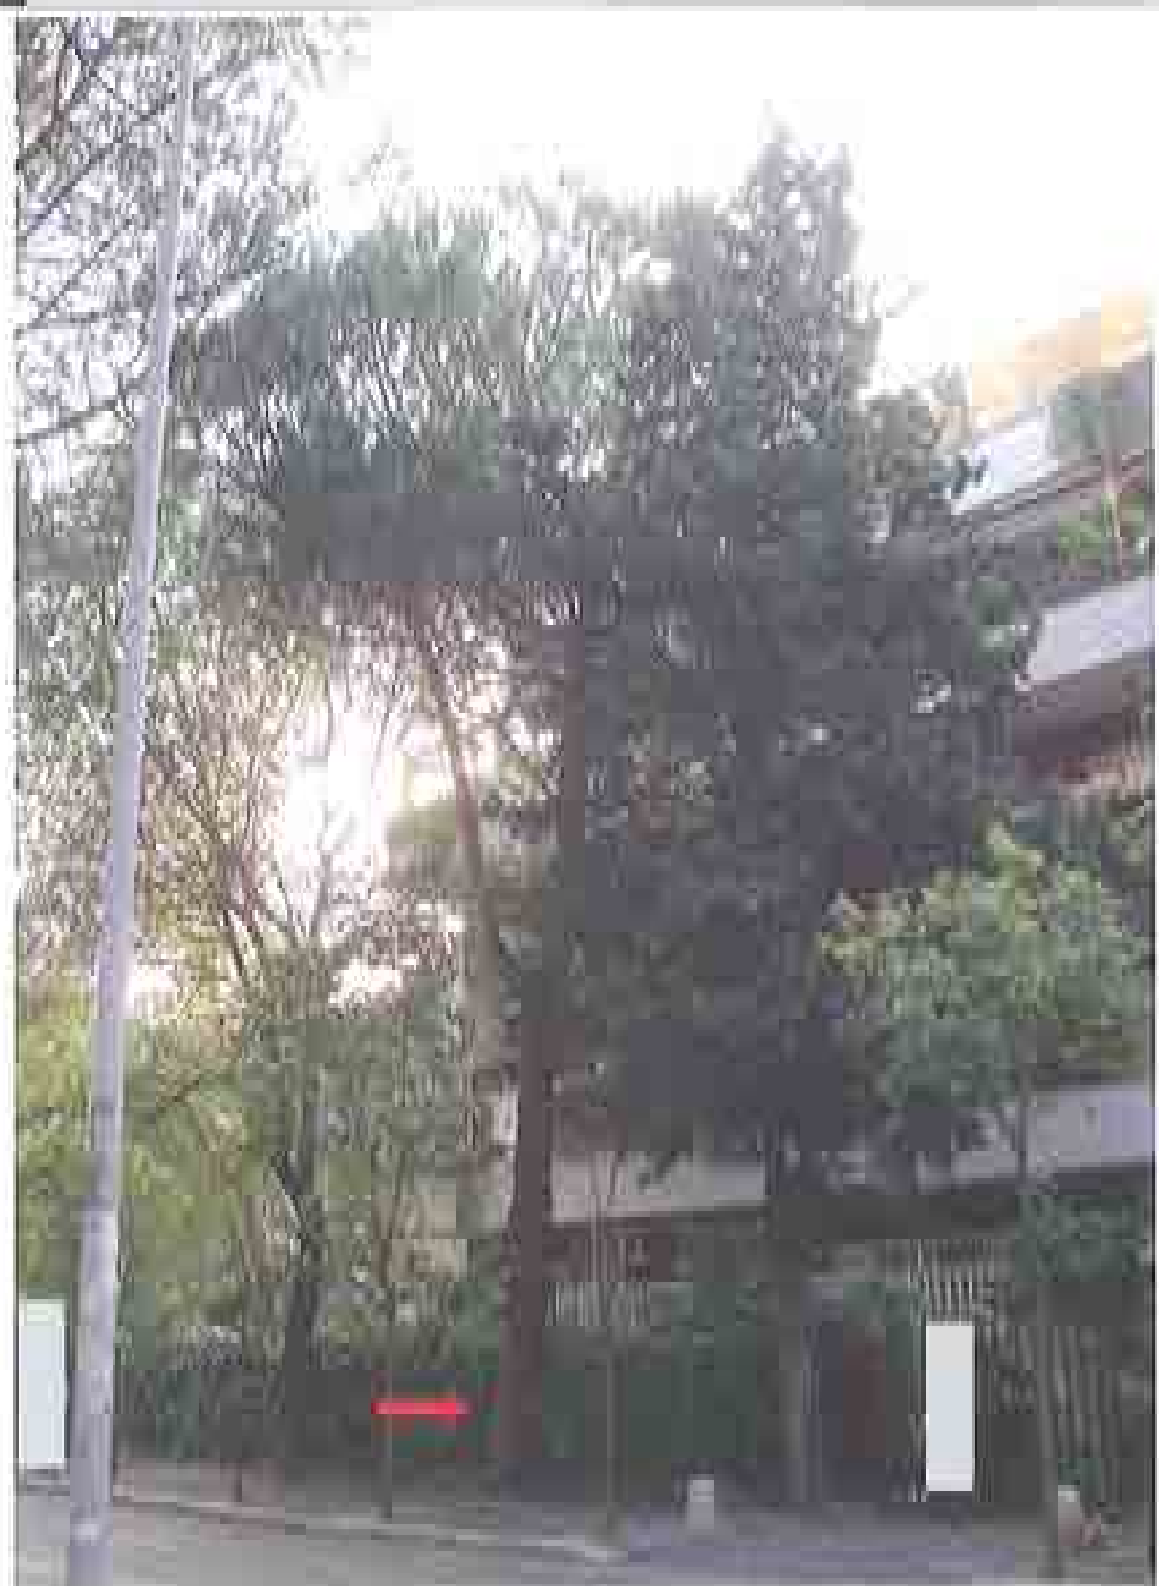
## Pino domestico 25

Failure Risk Classification: C/D

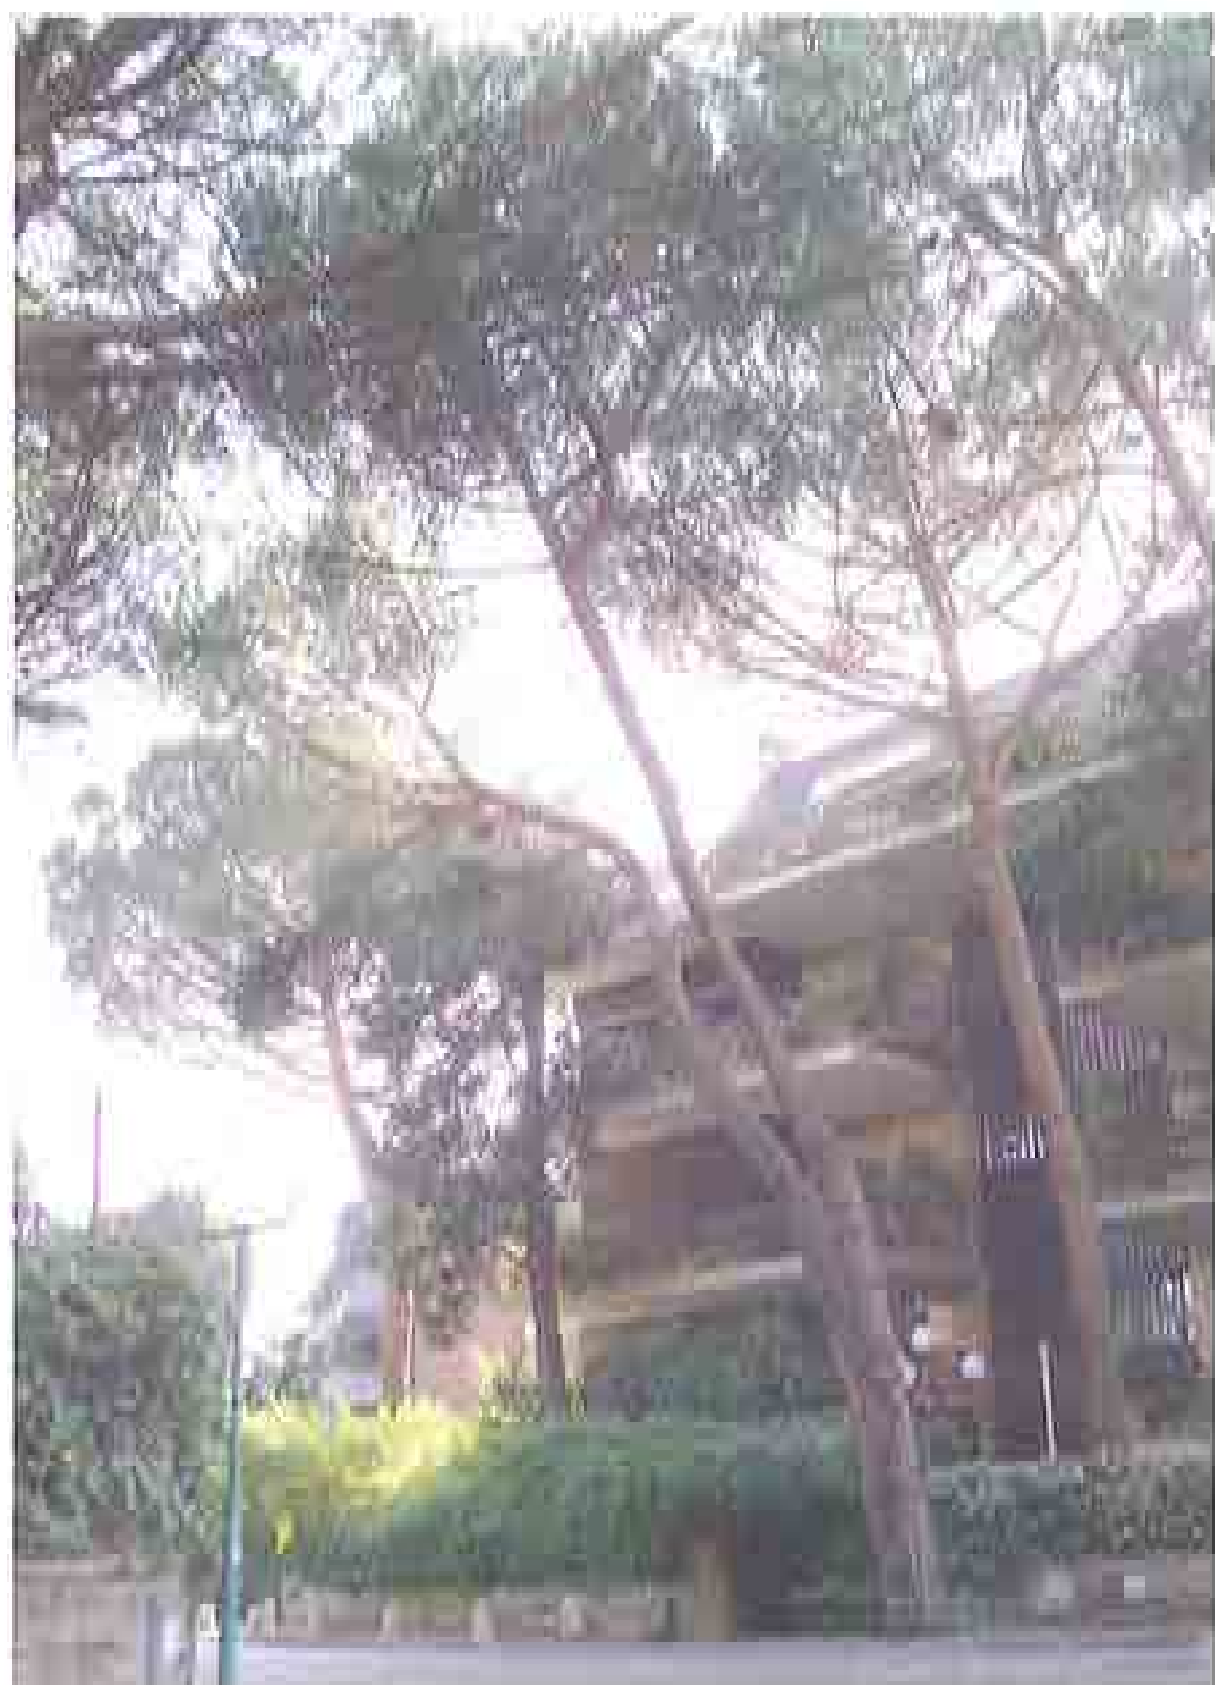
## Pino domestico 26

Failure Risk Classification: C-D

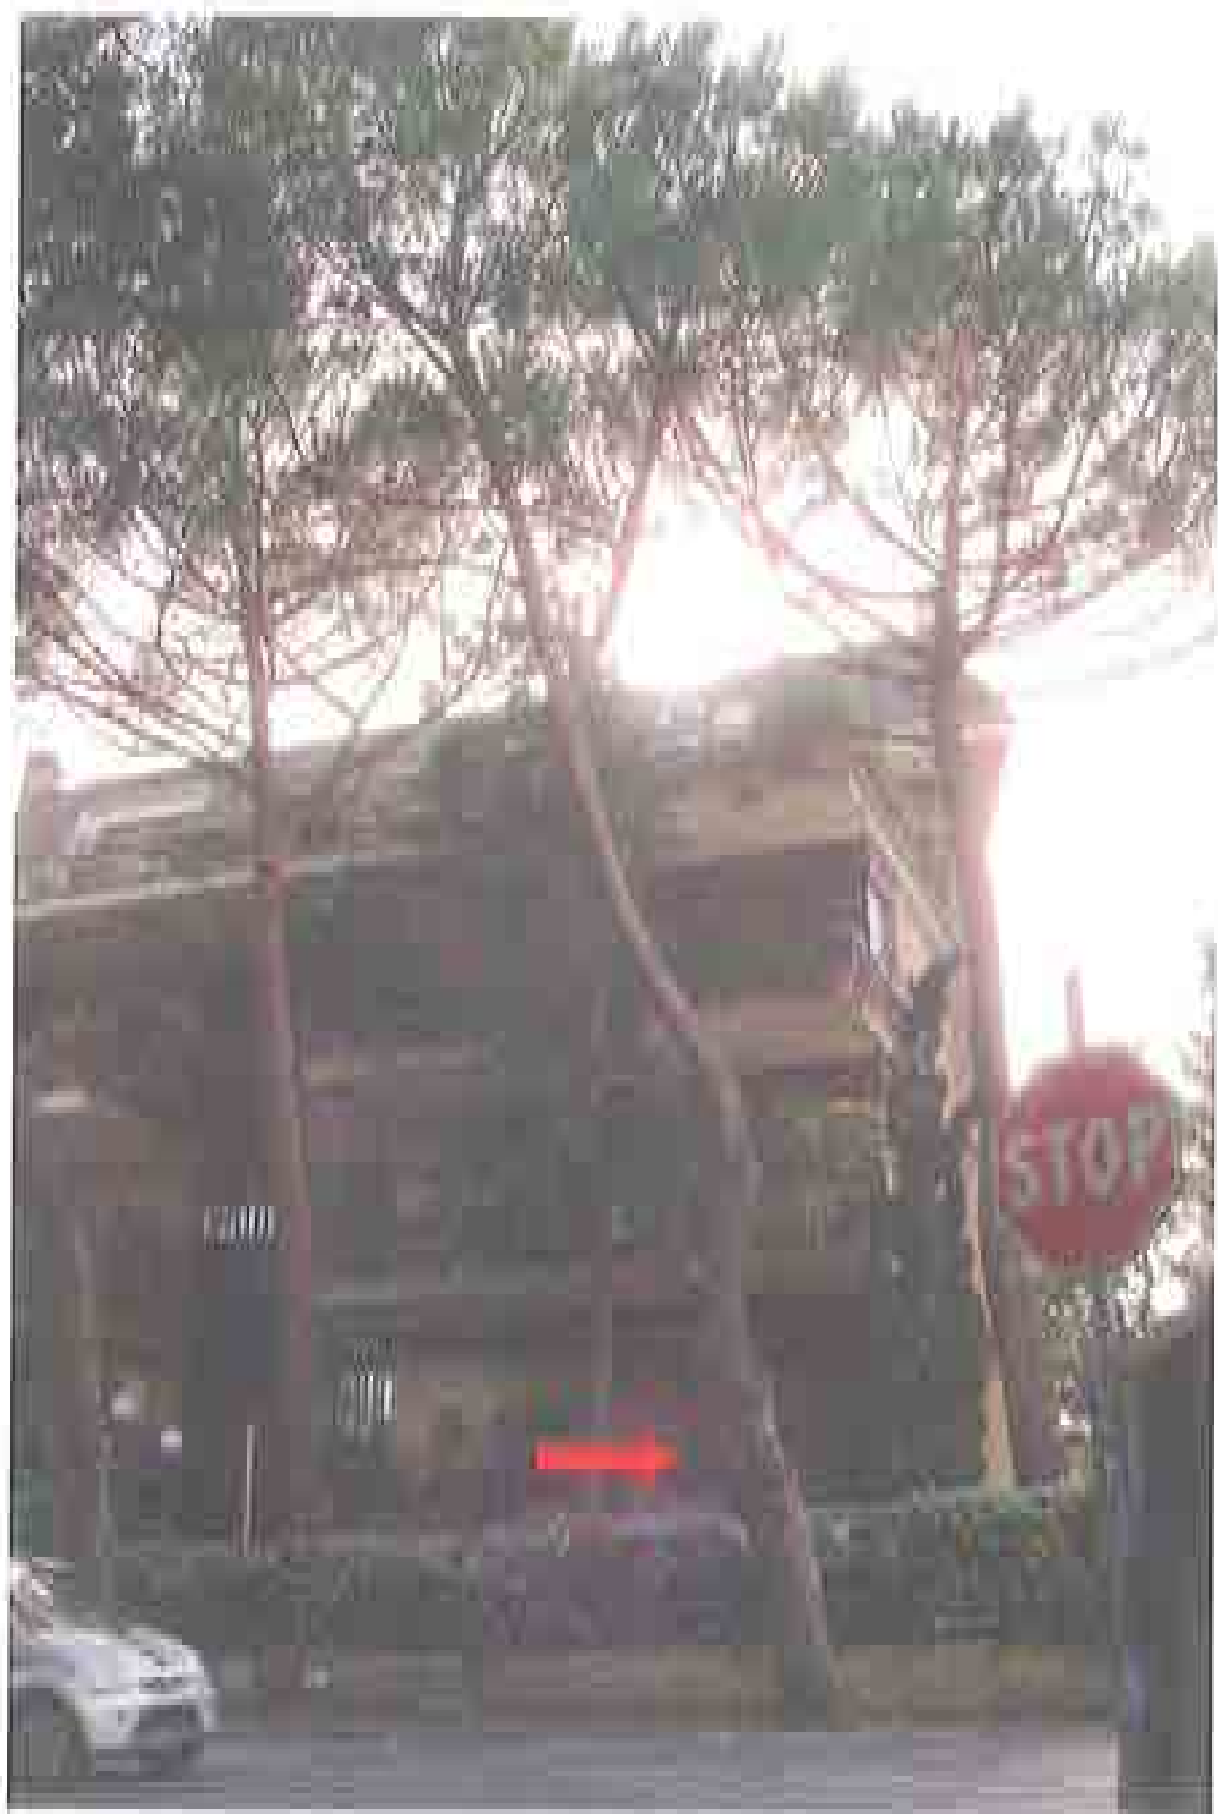
## **Pino domestico 27**

Failure Risk Classification: B

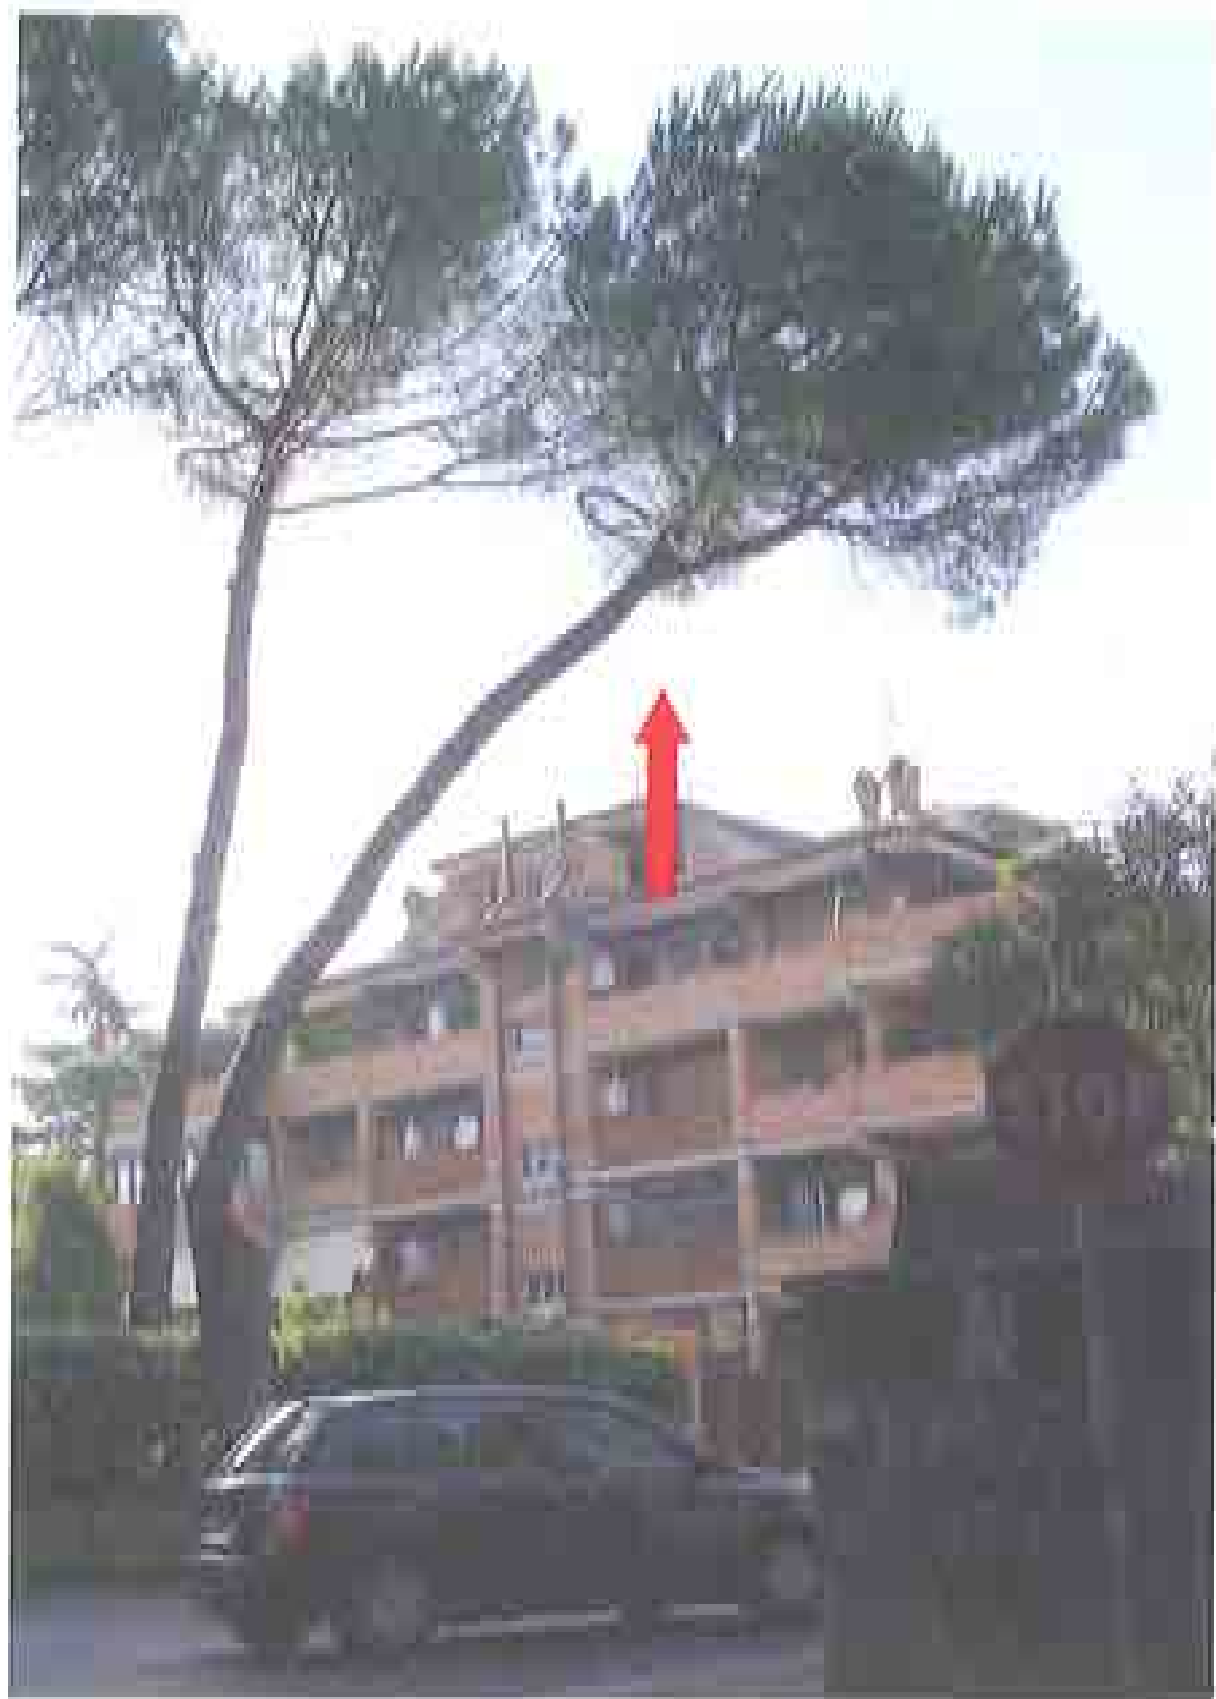
## Pino domestico 28

Failure Risk Classification: C-D
