*Consorzio Stradale*  
***Viale Cortina d'Ampezzo e***  
***Diramazioni***

**PATRIMONIO VEGETATIVO ARBOREO**

***Schede alberi***

***Viale Cortina d'Ampezzo***

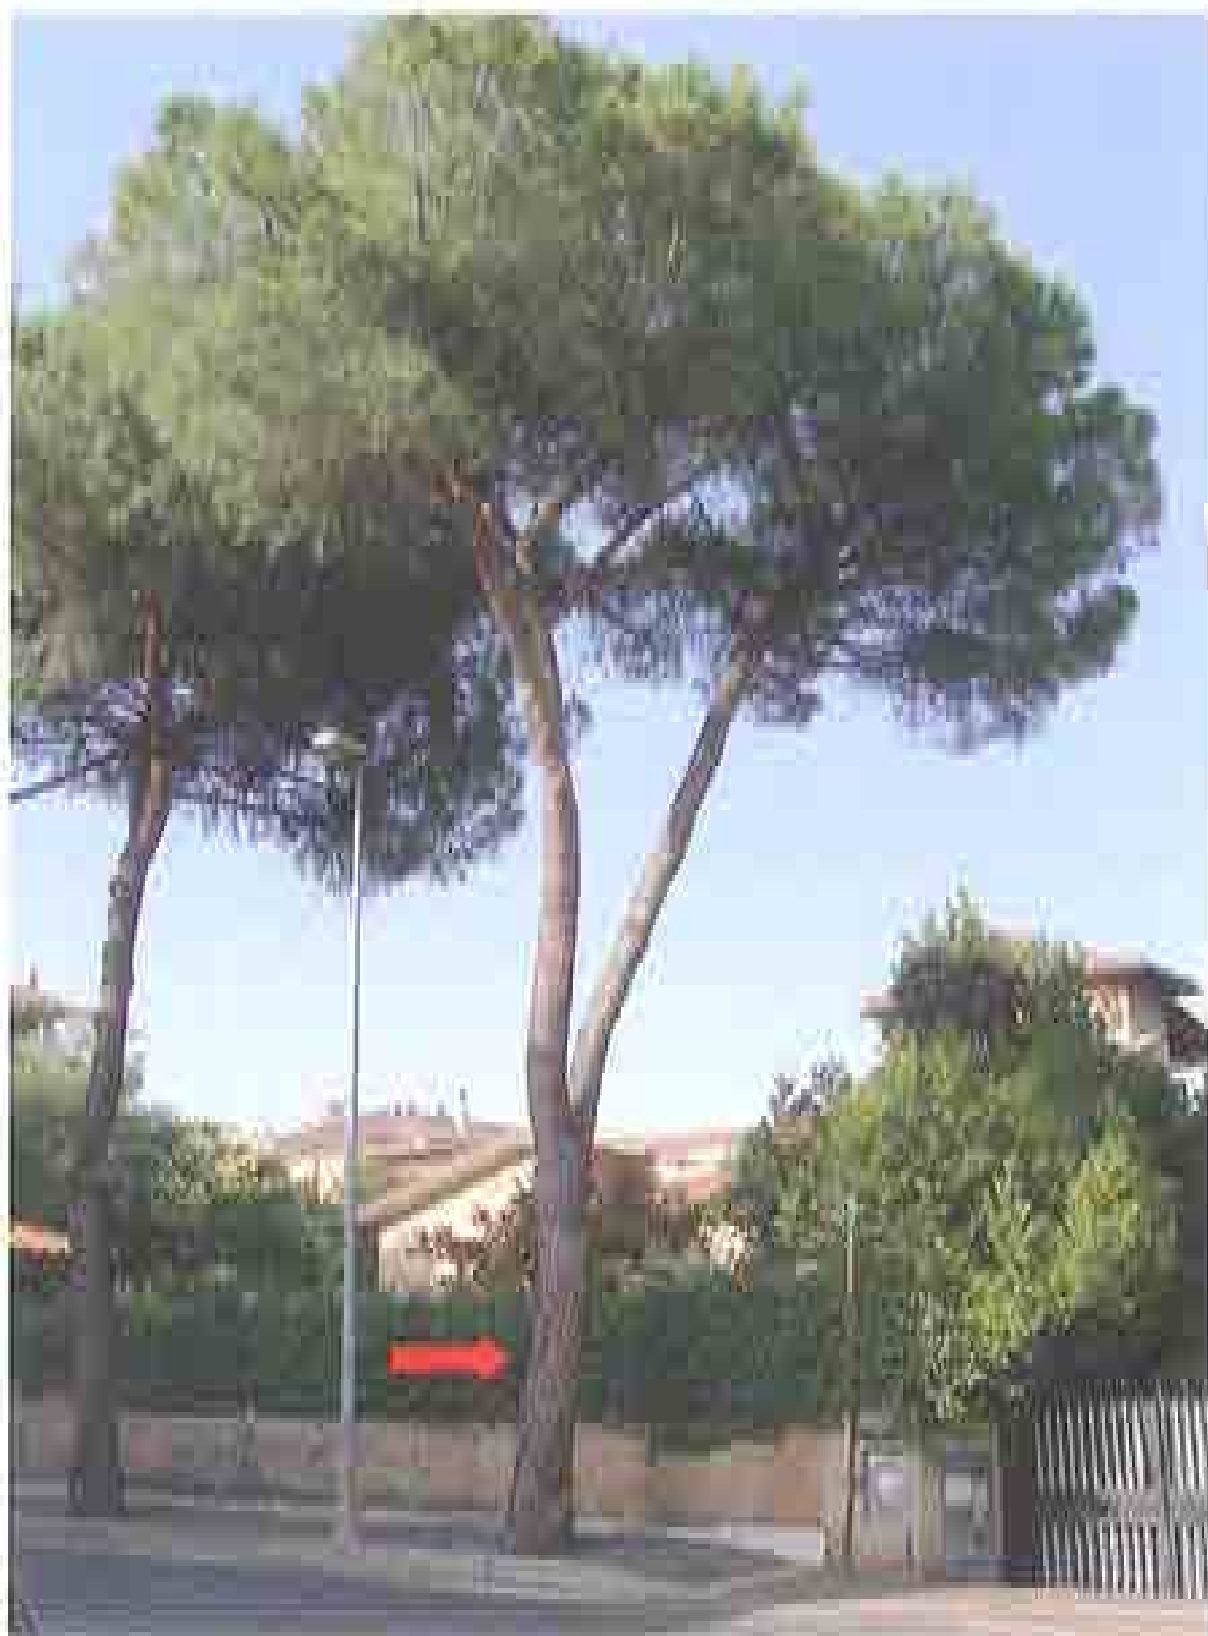
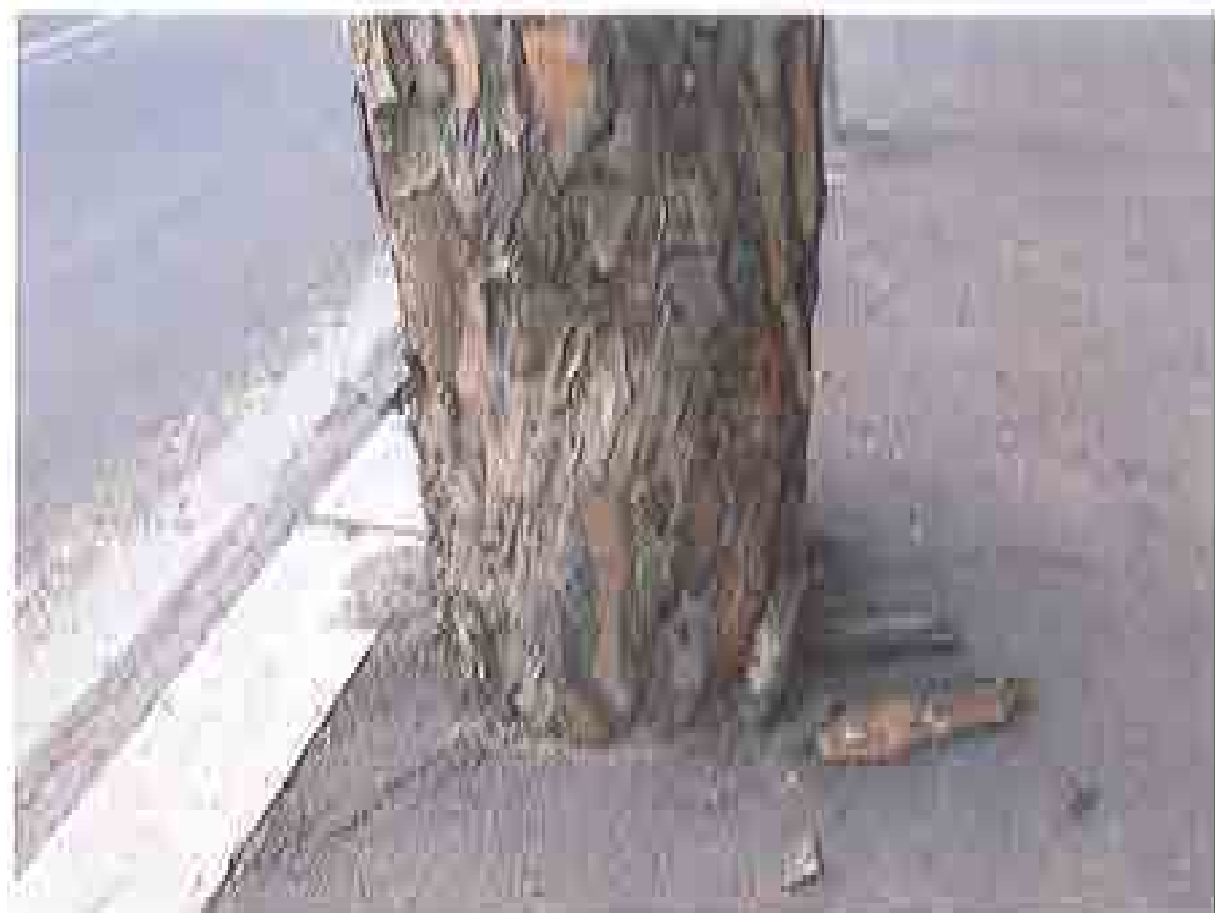
## **Pino domestico 29**

Failure Risk Classification: C-D

il soggetto arboreo presenta una biforcazione del tronco ad un'altezza di m 6 ca. e una lesione alla base del tronco forse provocata da una macchina altresì potrebbe trattarsi di patologia funginea

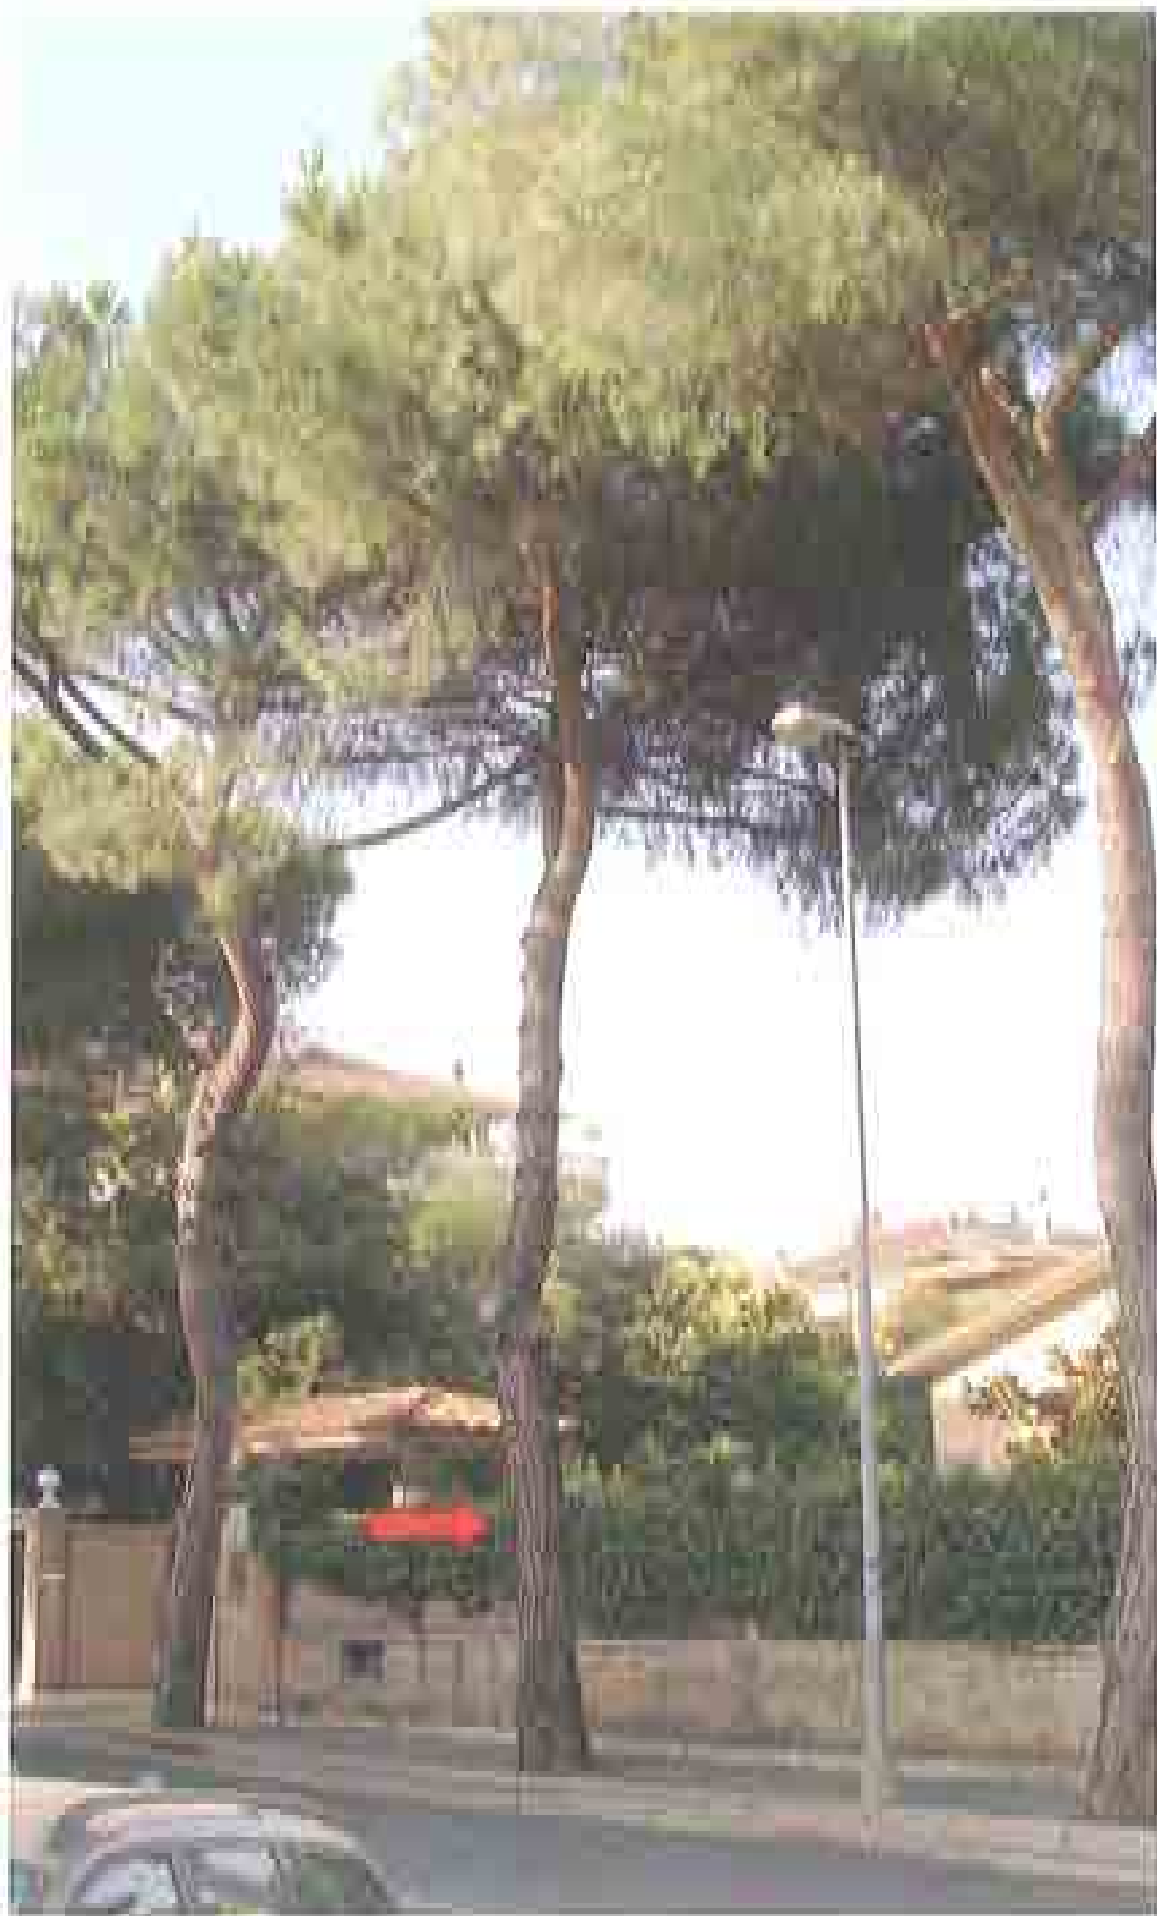
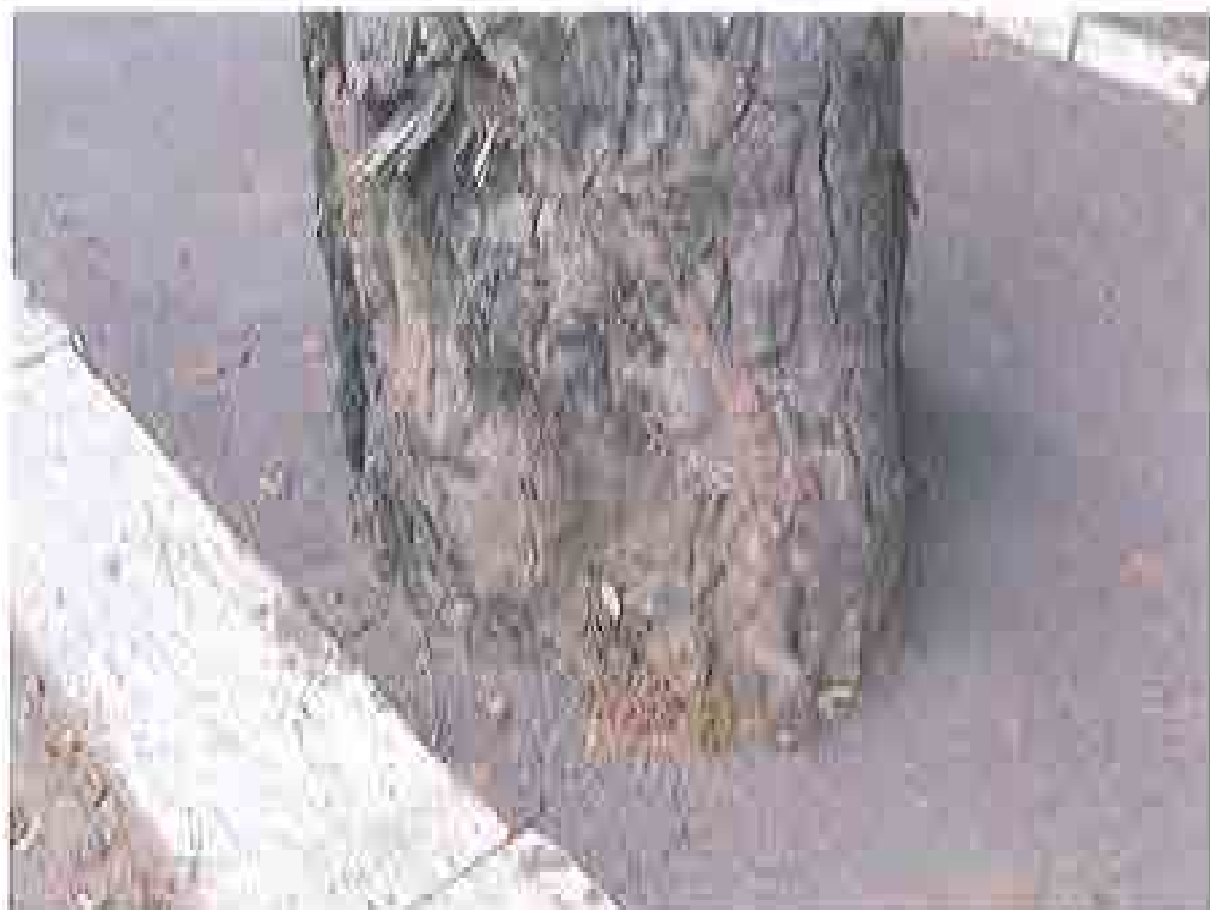
## Pino domestico 30

Failure Risk Classification: C-D

il soggetto arboreo presenta una lesione alla base del tronco forse provocata da una macchina altresì potrebbe trattarsi di patologia funginea

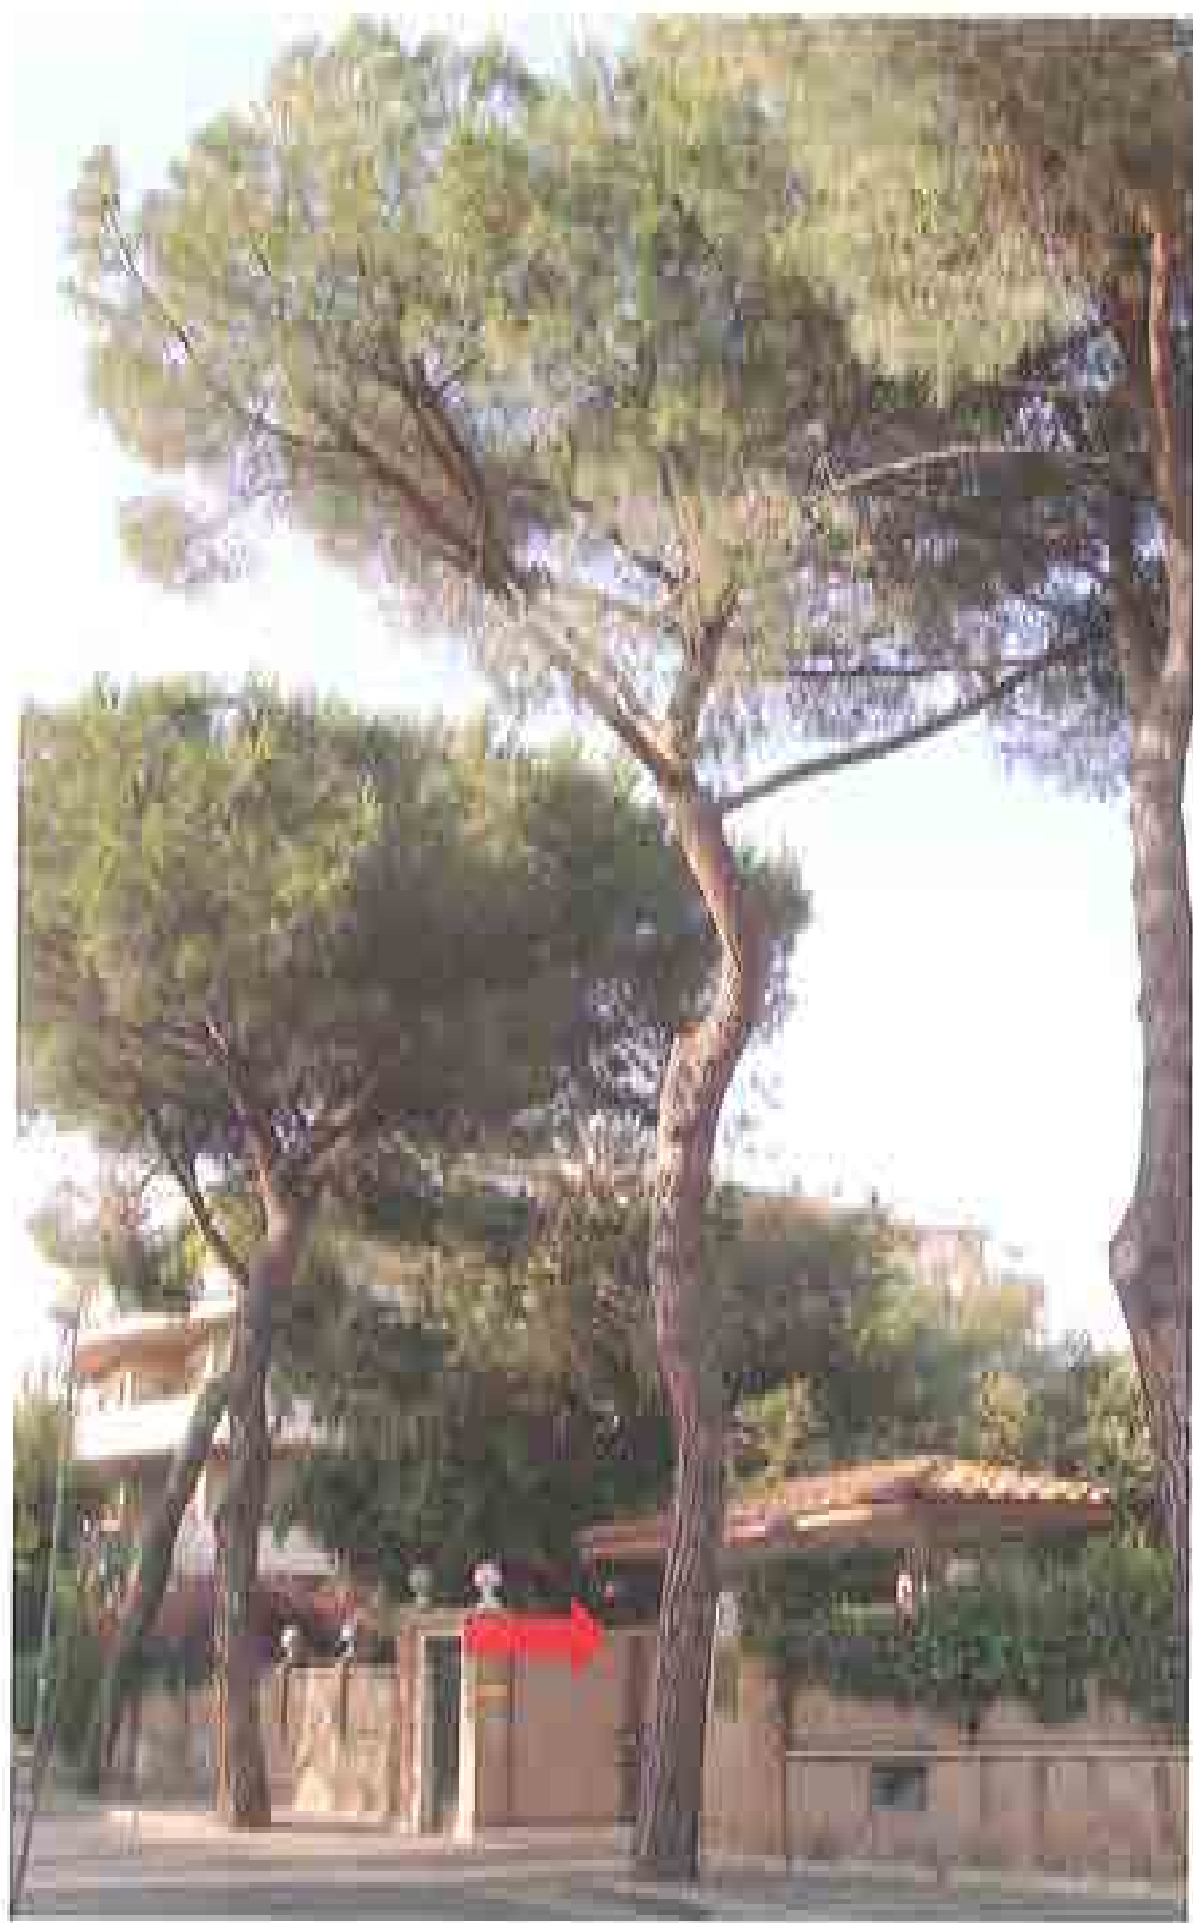
# **Pino domestico 31**

Failure Risk Classification: B

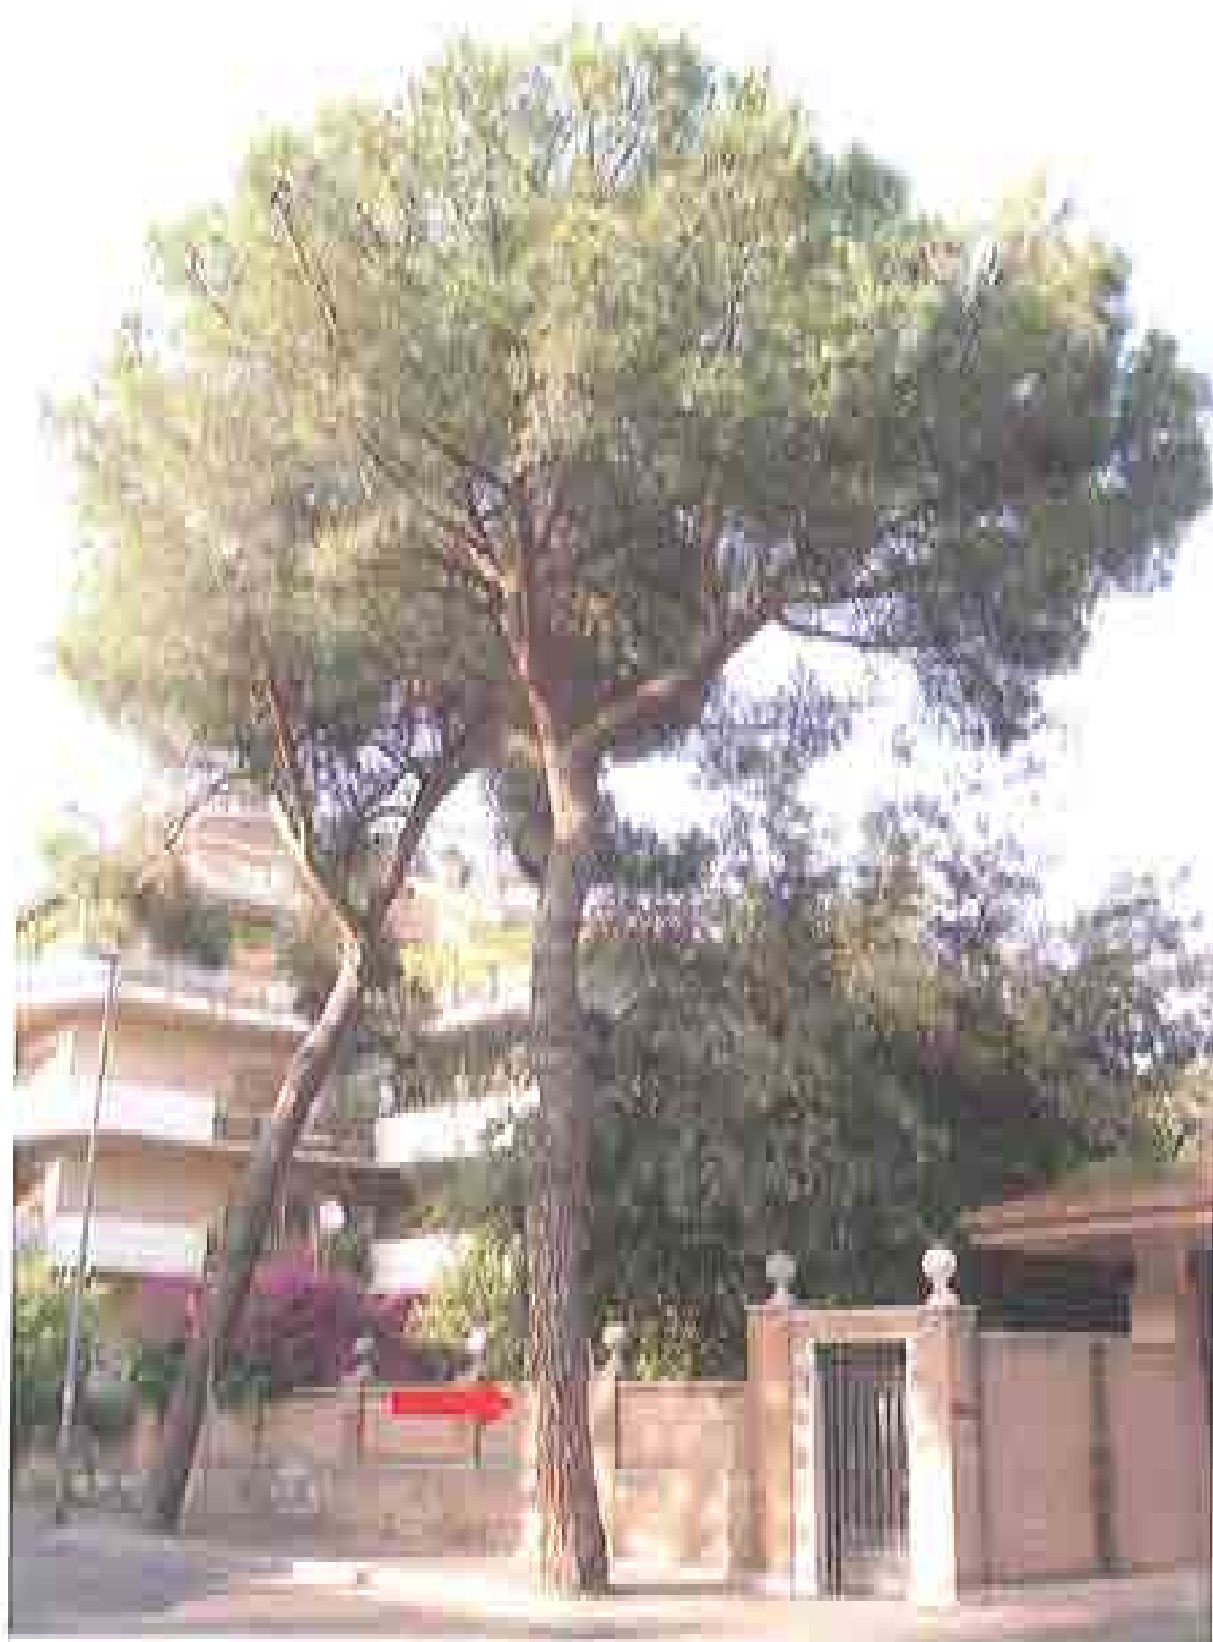
## Pino domestico 32

Failure Risk Classification: A

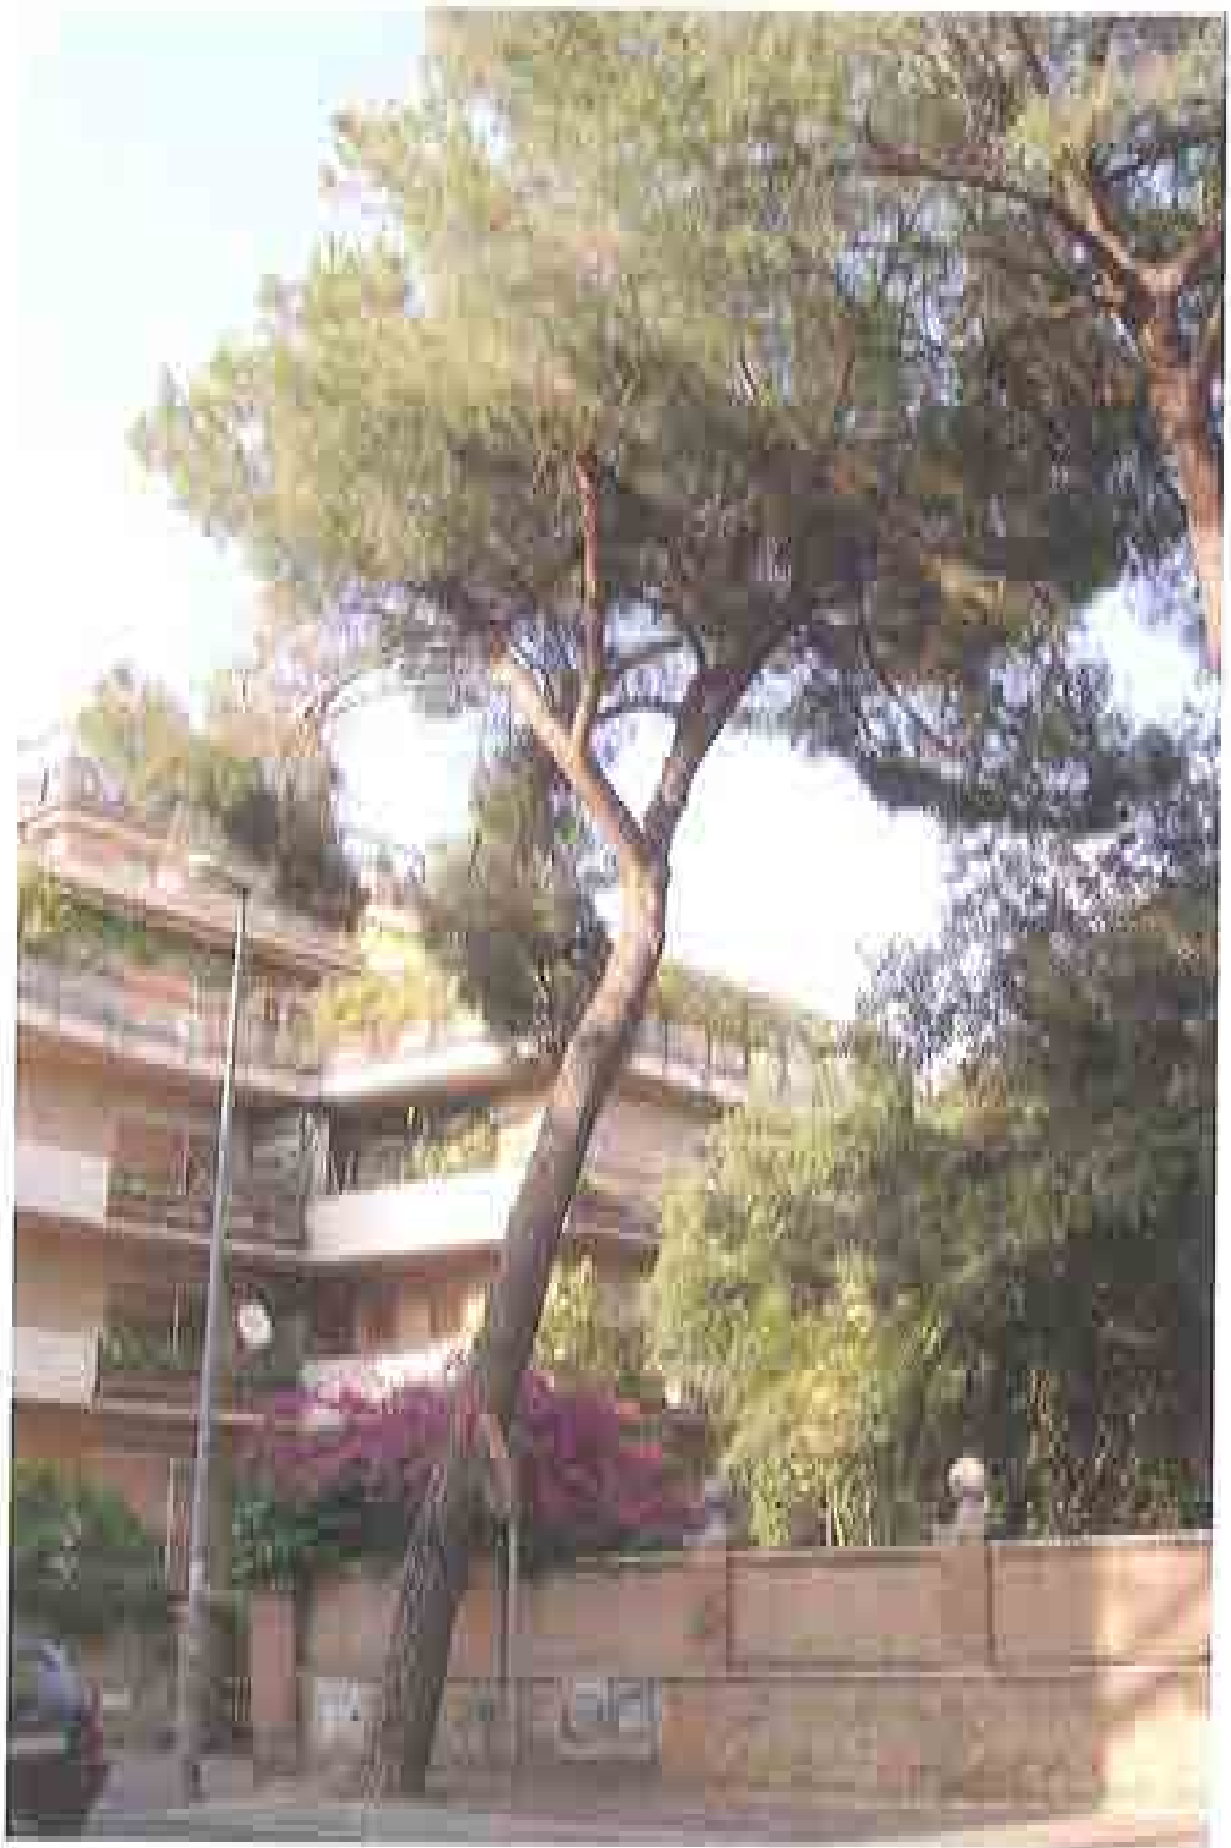
## Pino domestico 33

Failure Risk Classification: C

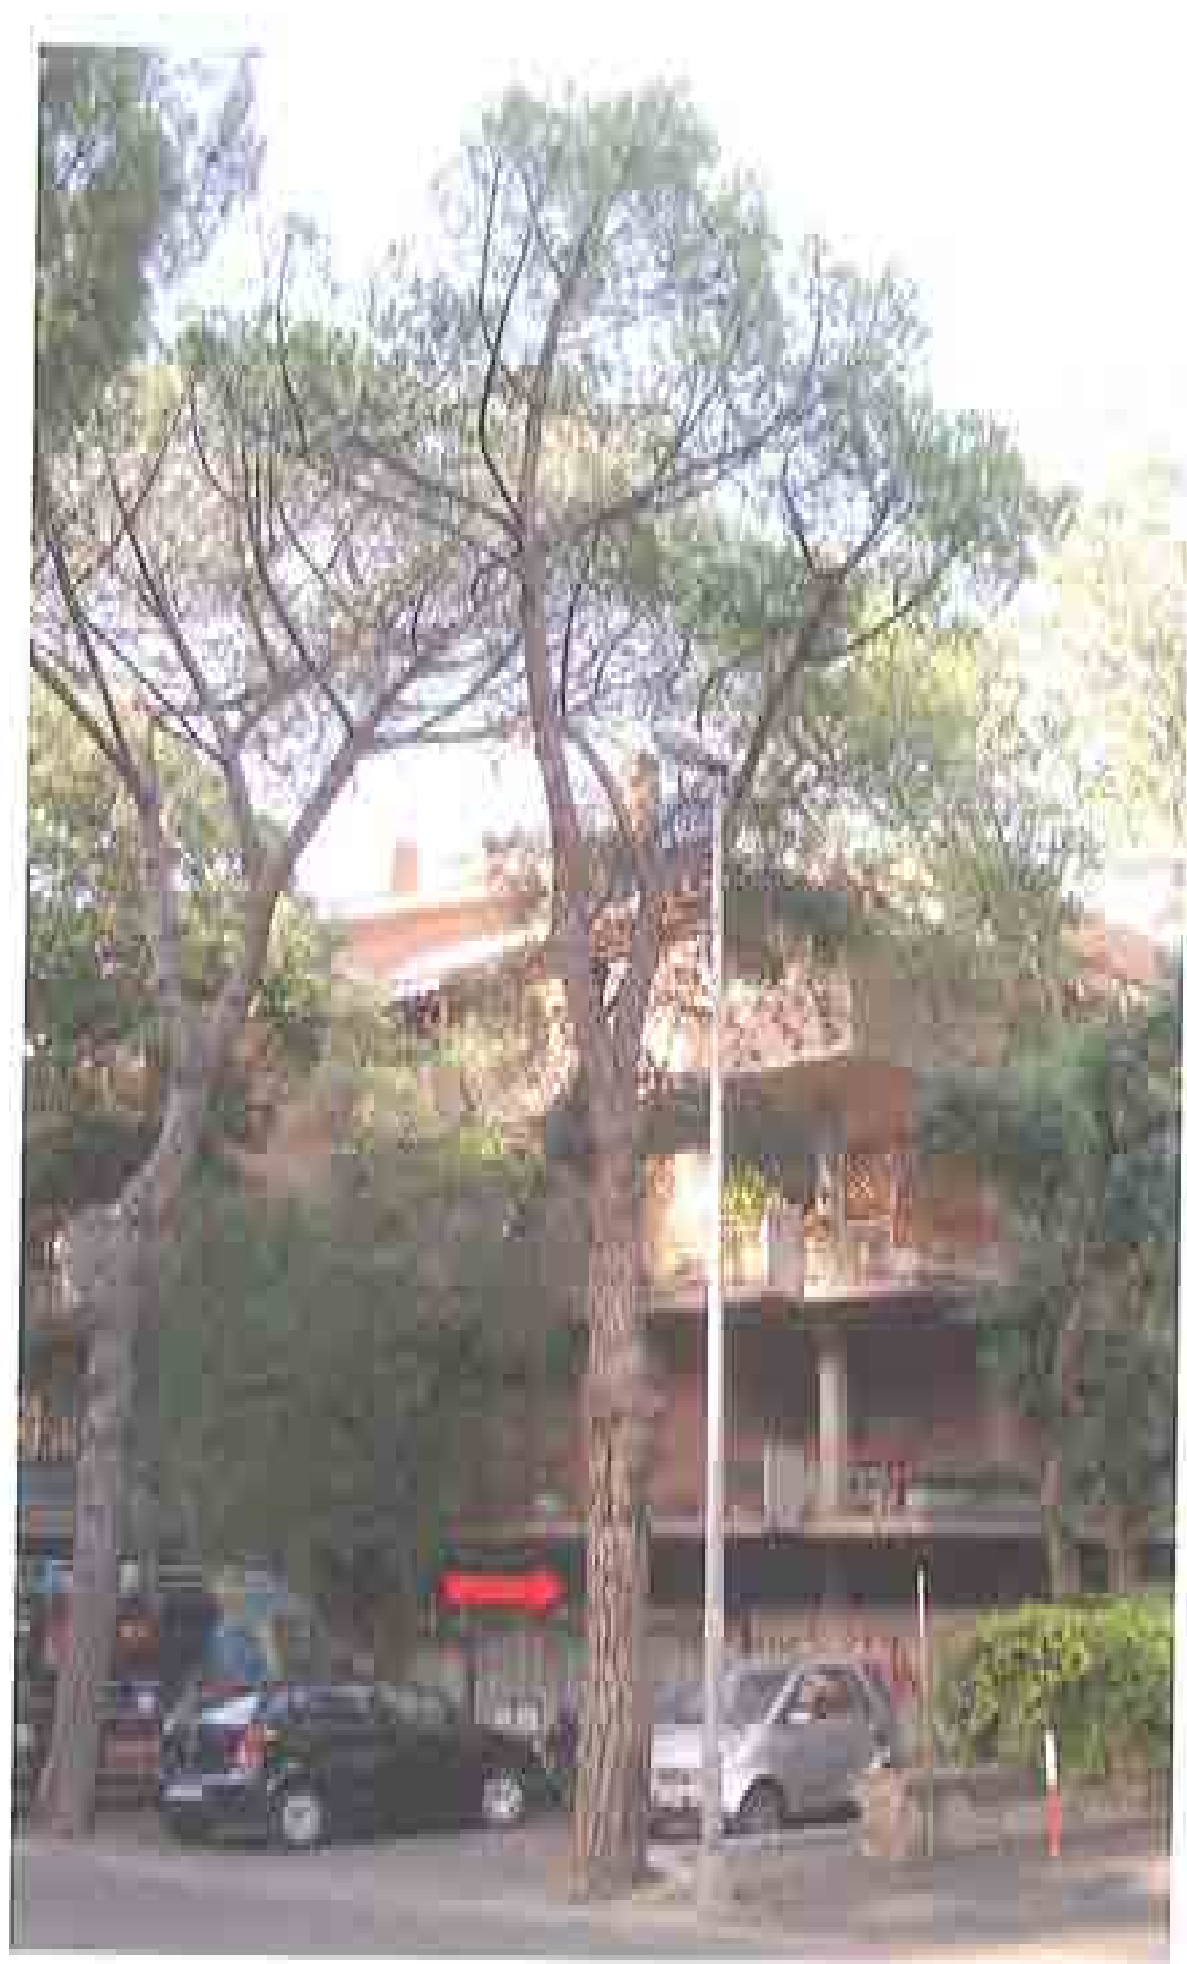
## Pino domestico 34

Failure Risk Classification: A

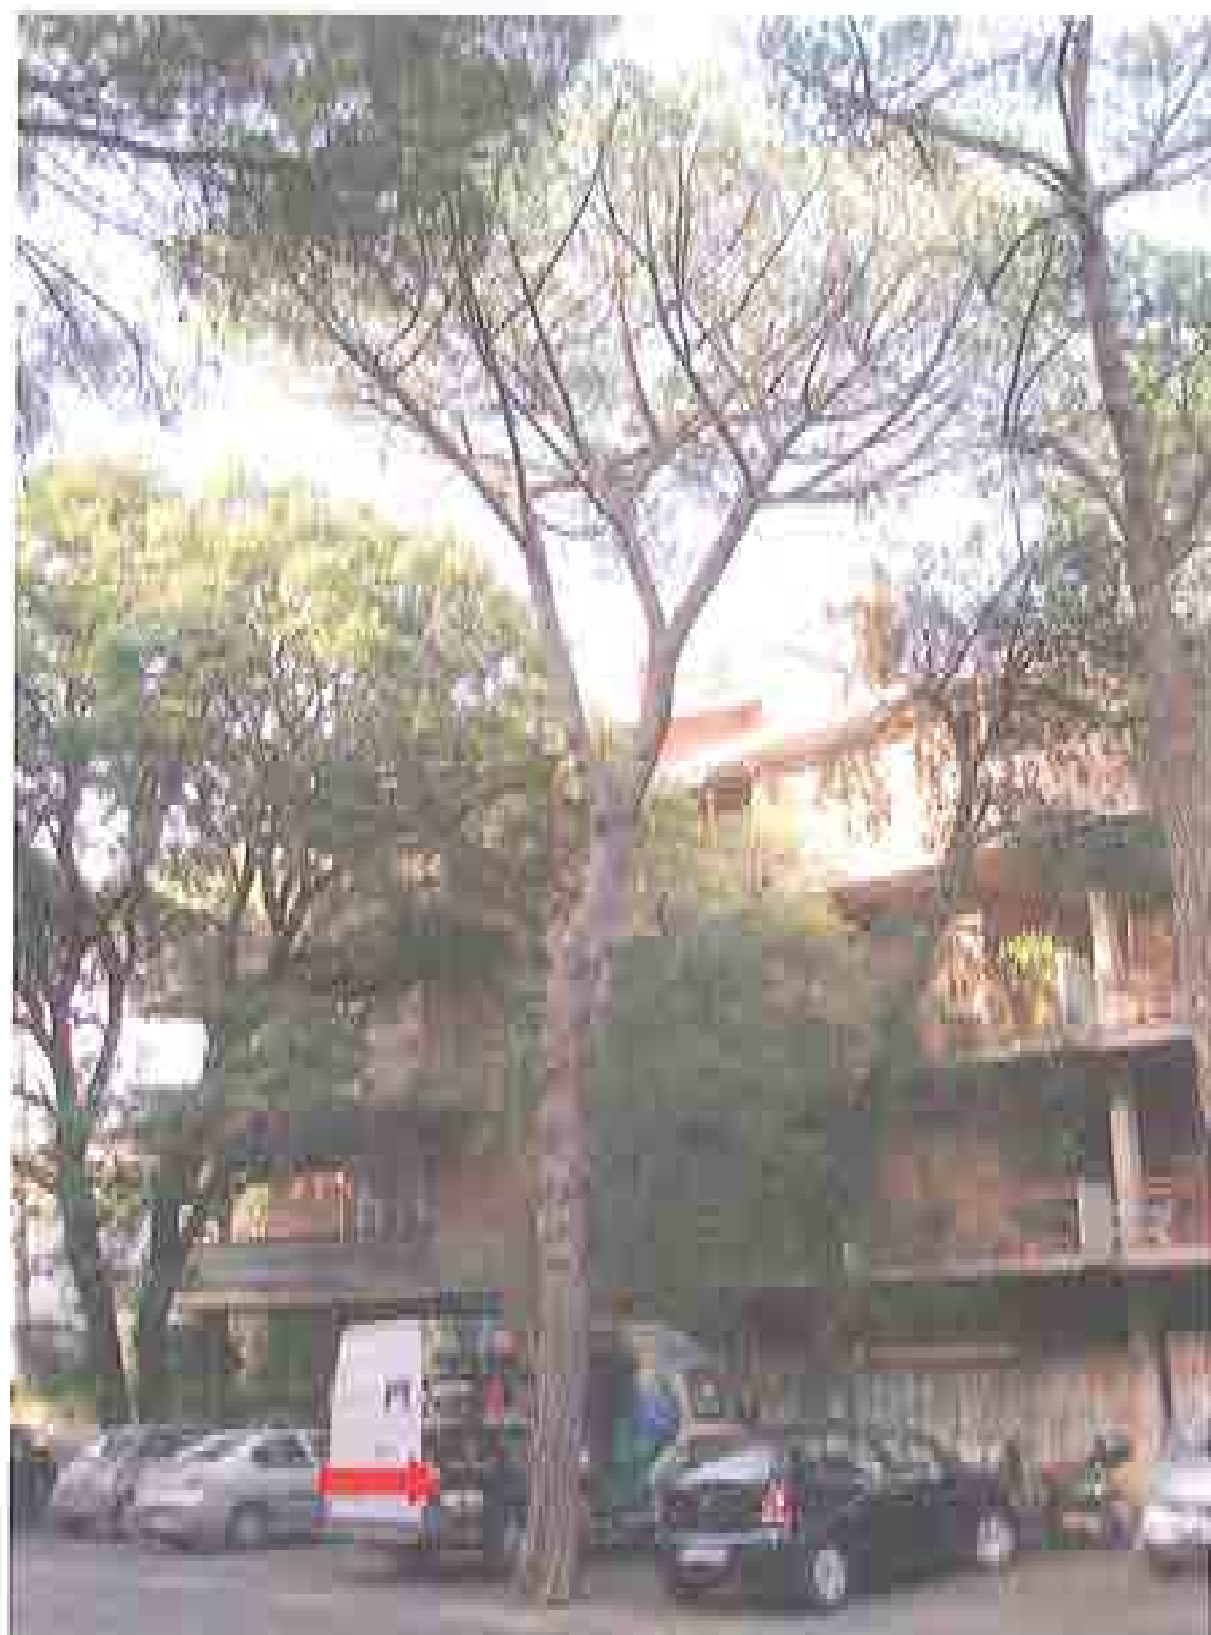
## Pino domestico 35

Failure Risk Classification: B

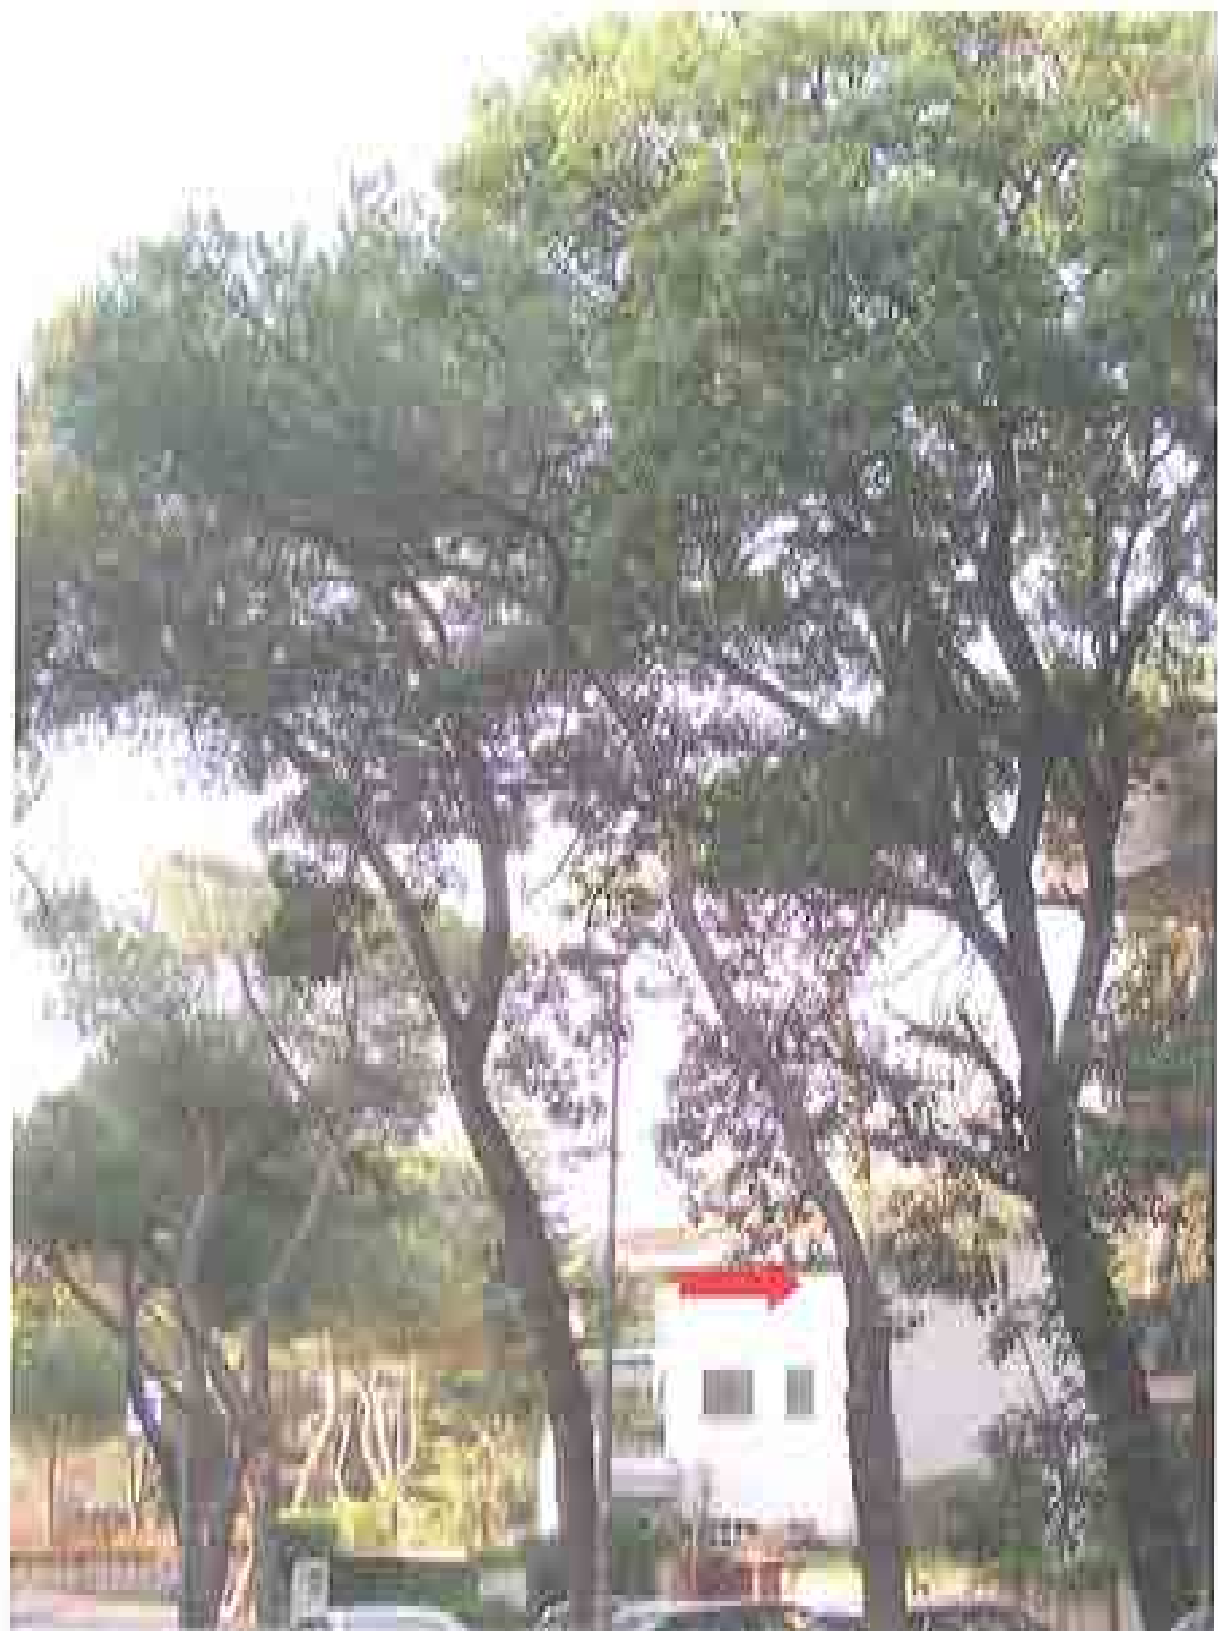
## Pino domestico 36

Failure Risk Classification: C-D

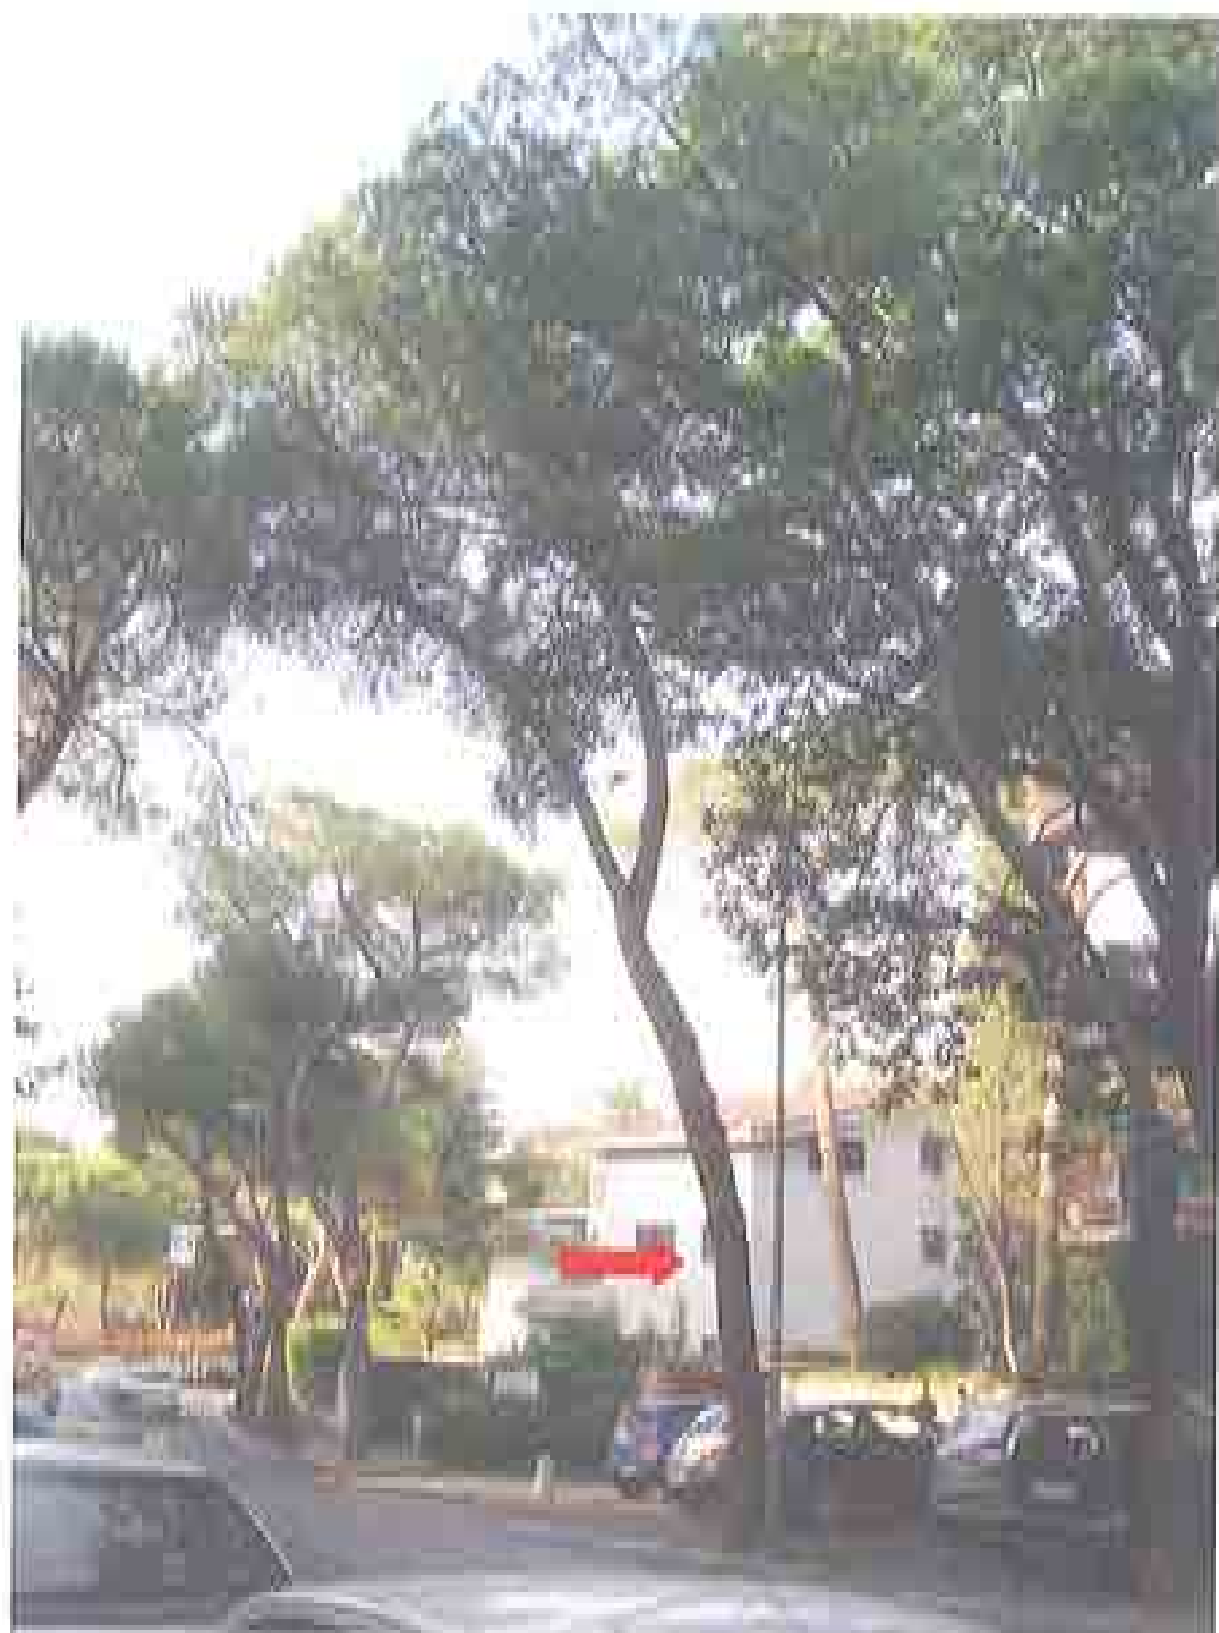
# Pino domestico 37

Failure Risk Classification: C-D
