*Consorzio Stradale*  
***Viale Cortina d'Ampezzo e***  
***Diramazioni***

**PATRIMONIO VEGETATIVO ARBOREO**

***Schede alberi***

***Viale Cortina d'Ampezzo***

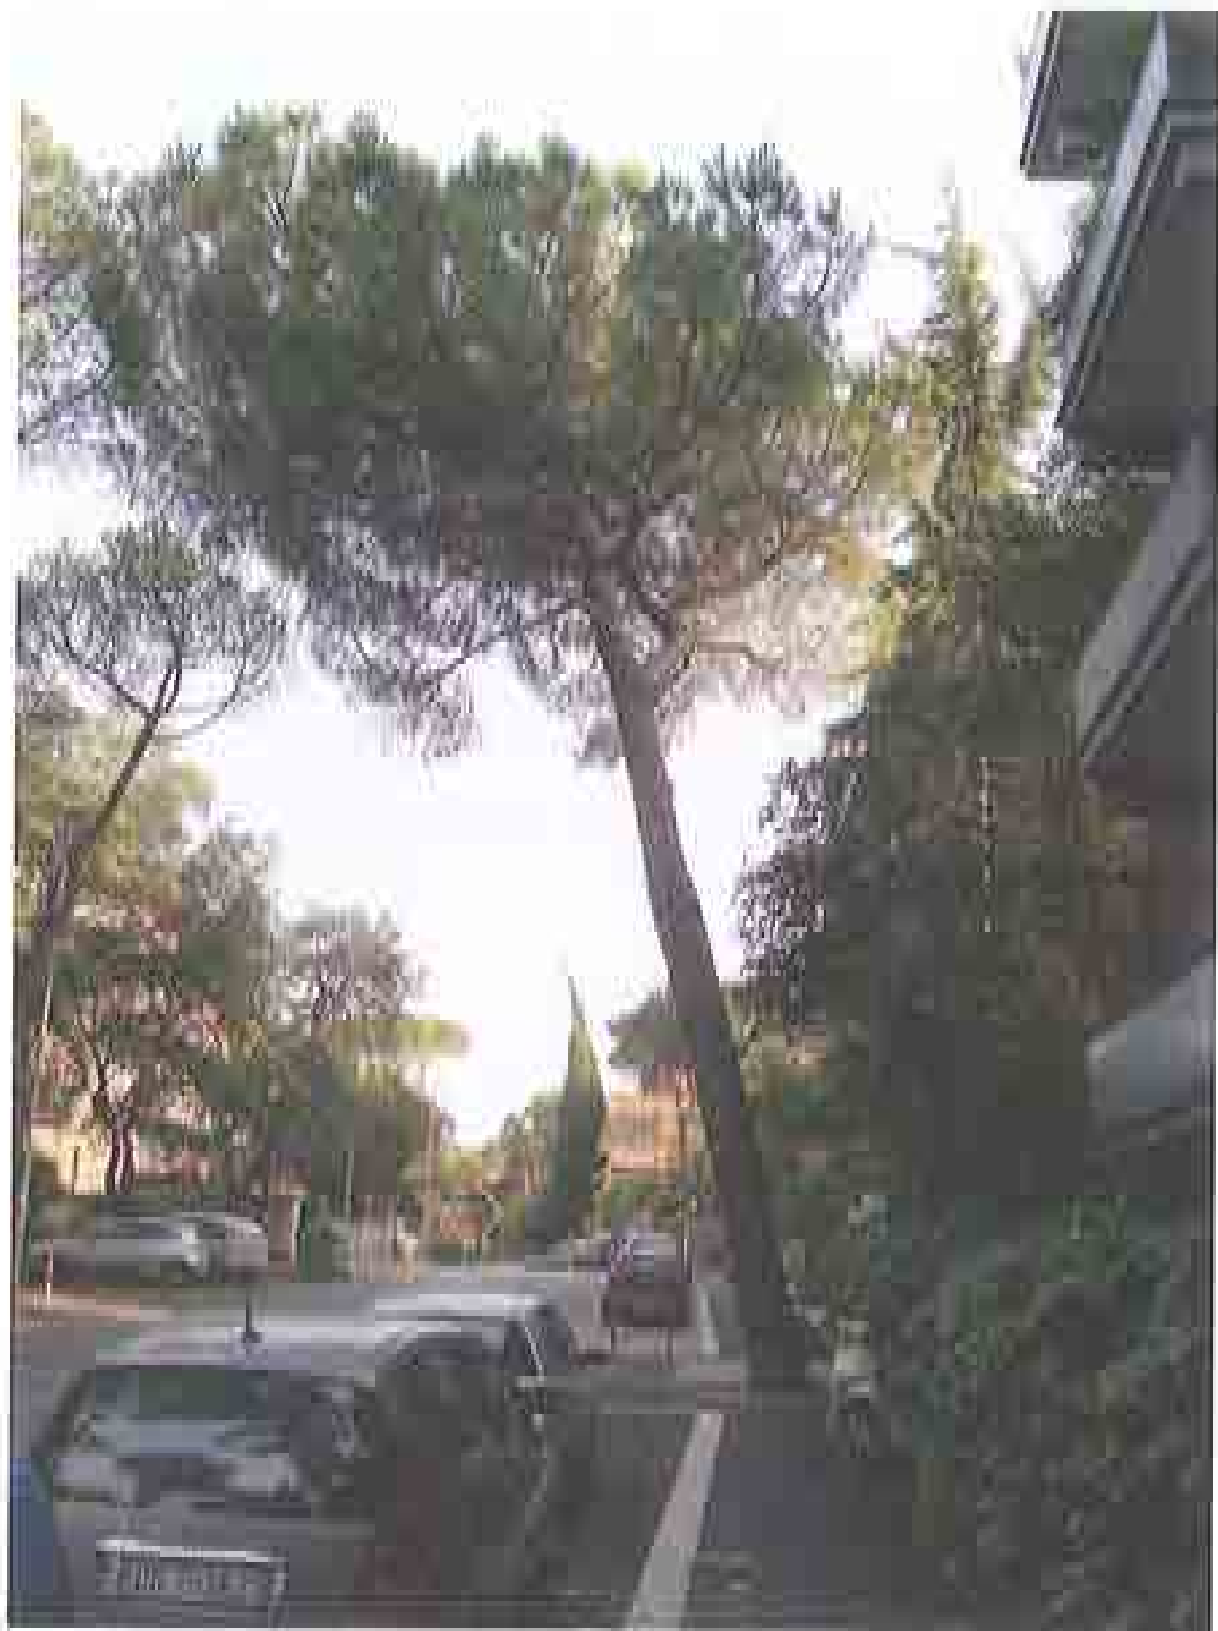
## Pino domestico 38

Failure Risk Classification: C-D

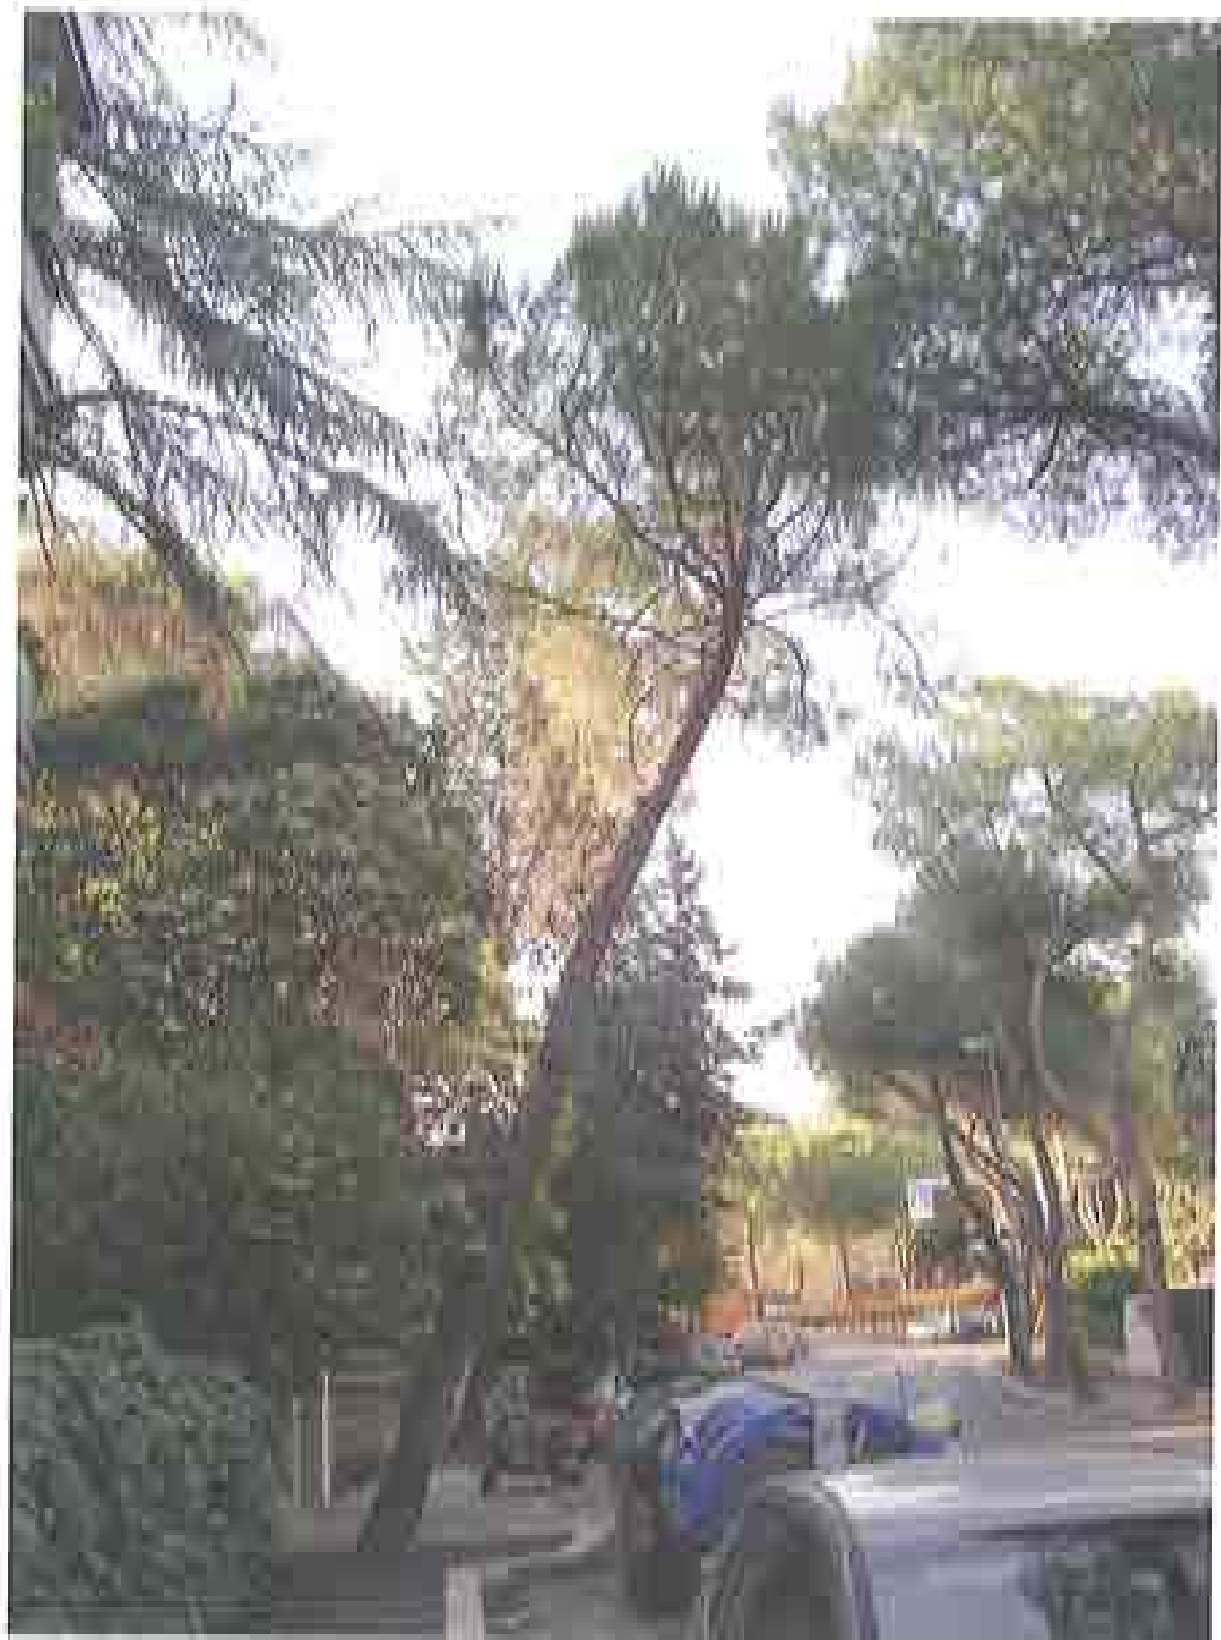
## Pino domestico 39

Failure Risk Classification: C-D

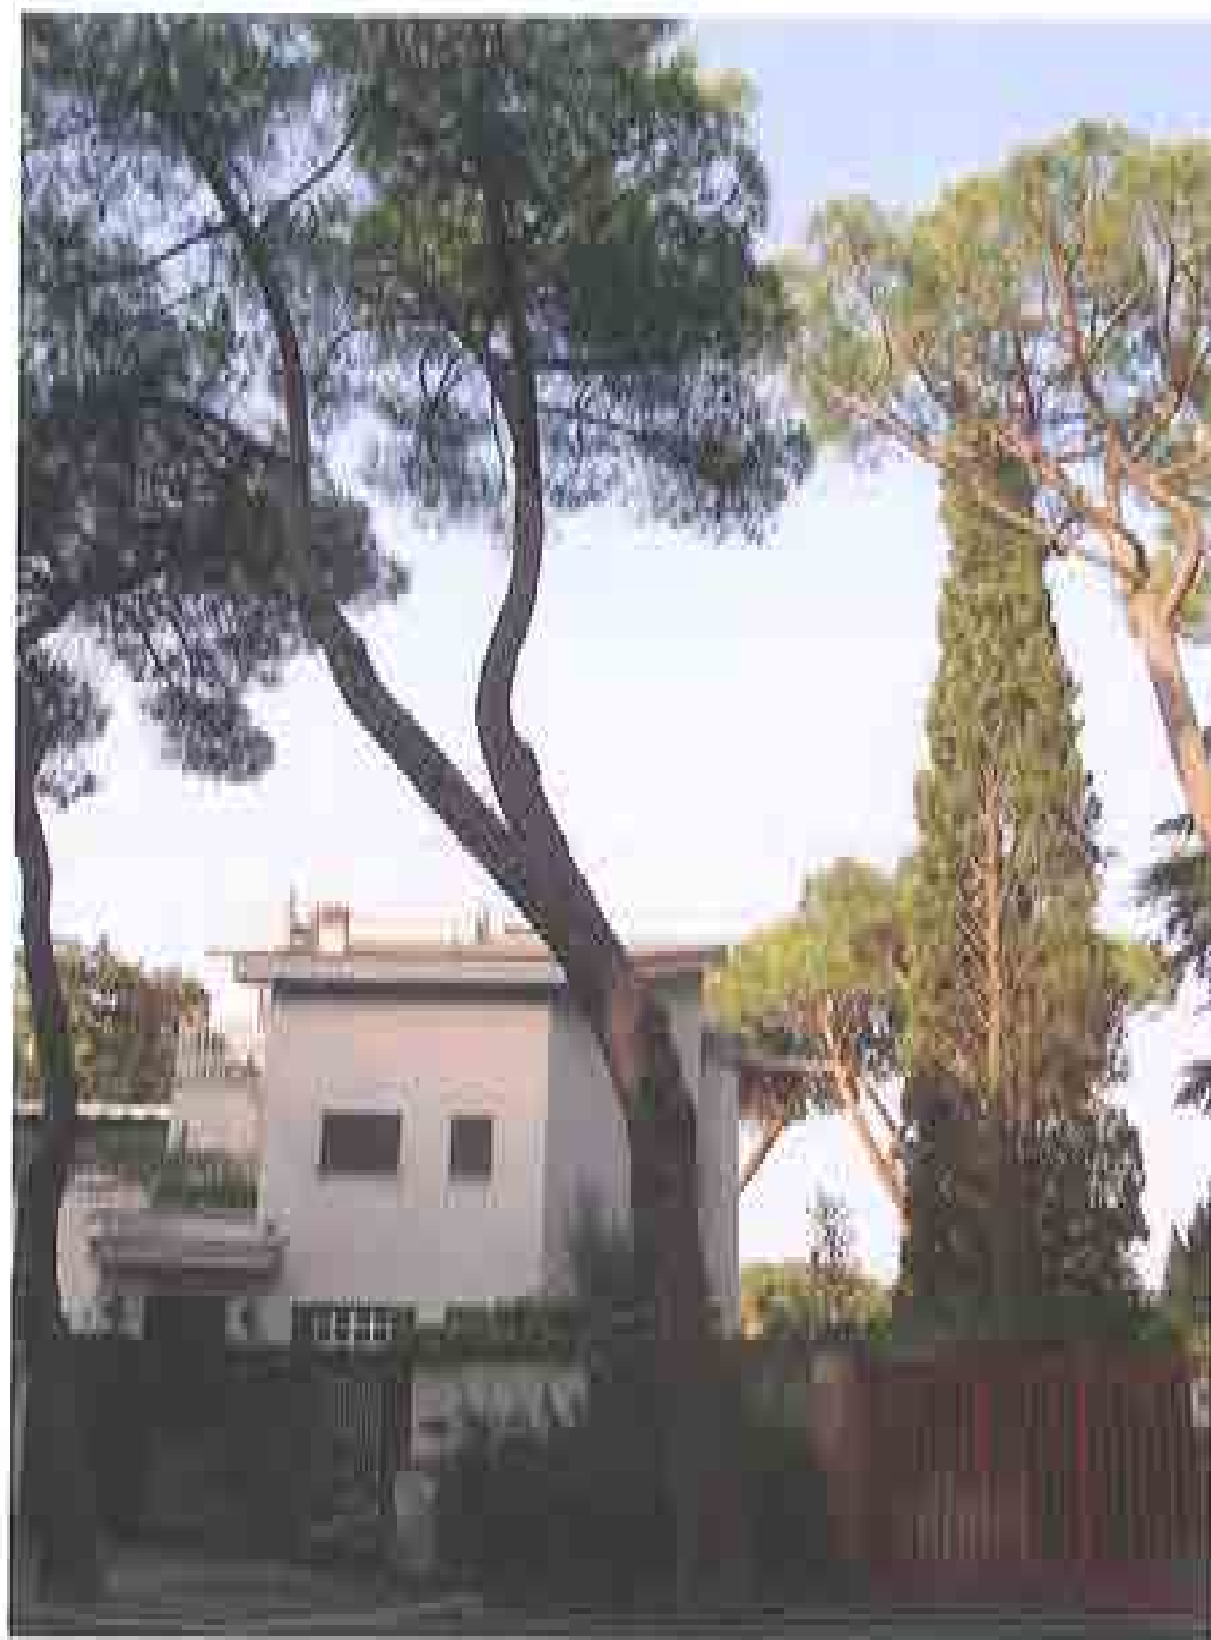
## **Pino domestico 40**

Failure Risk Classification: C-D

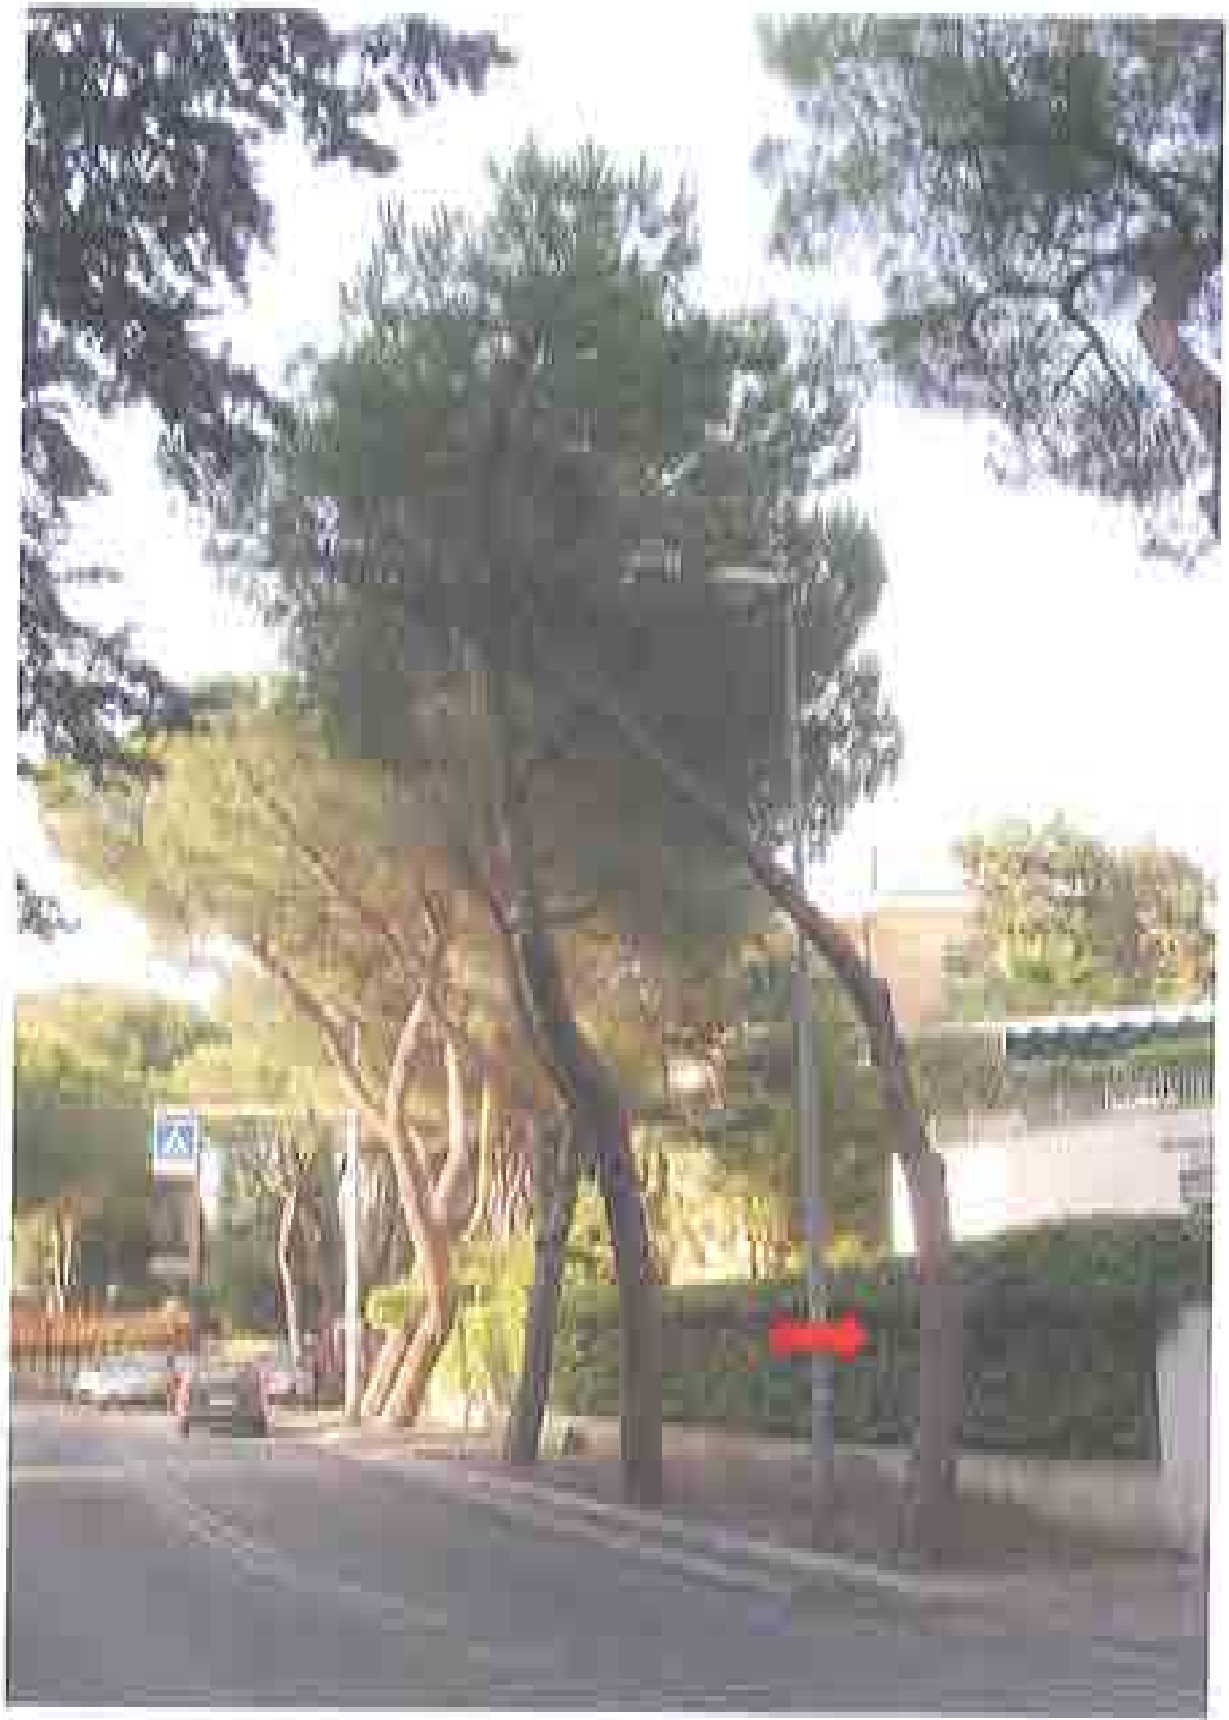
## Pino domestico 42

Failure Risk Classification: C-D

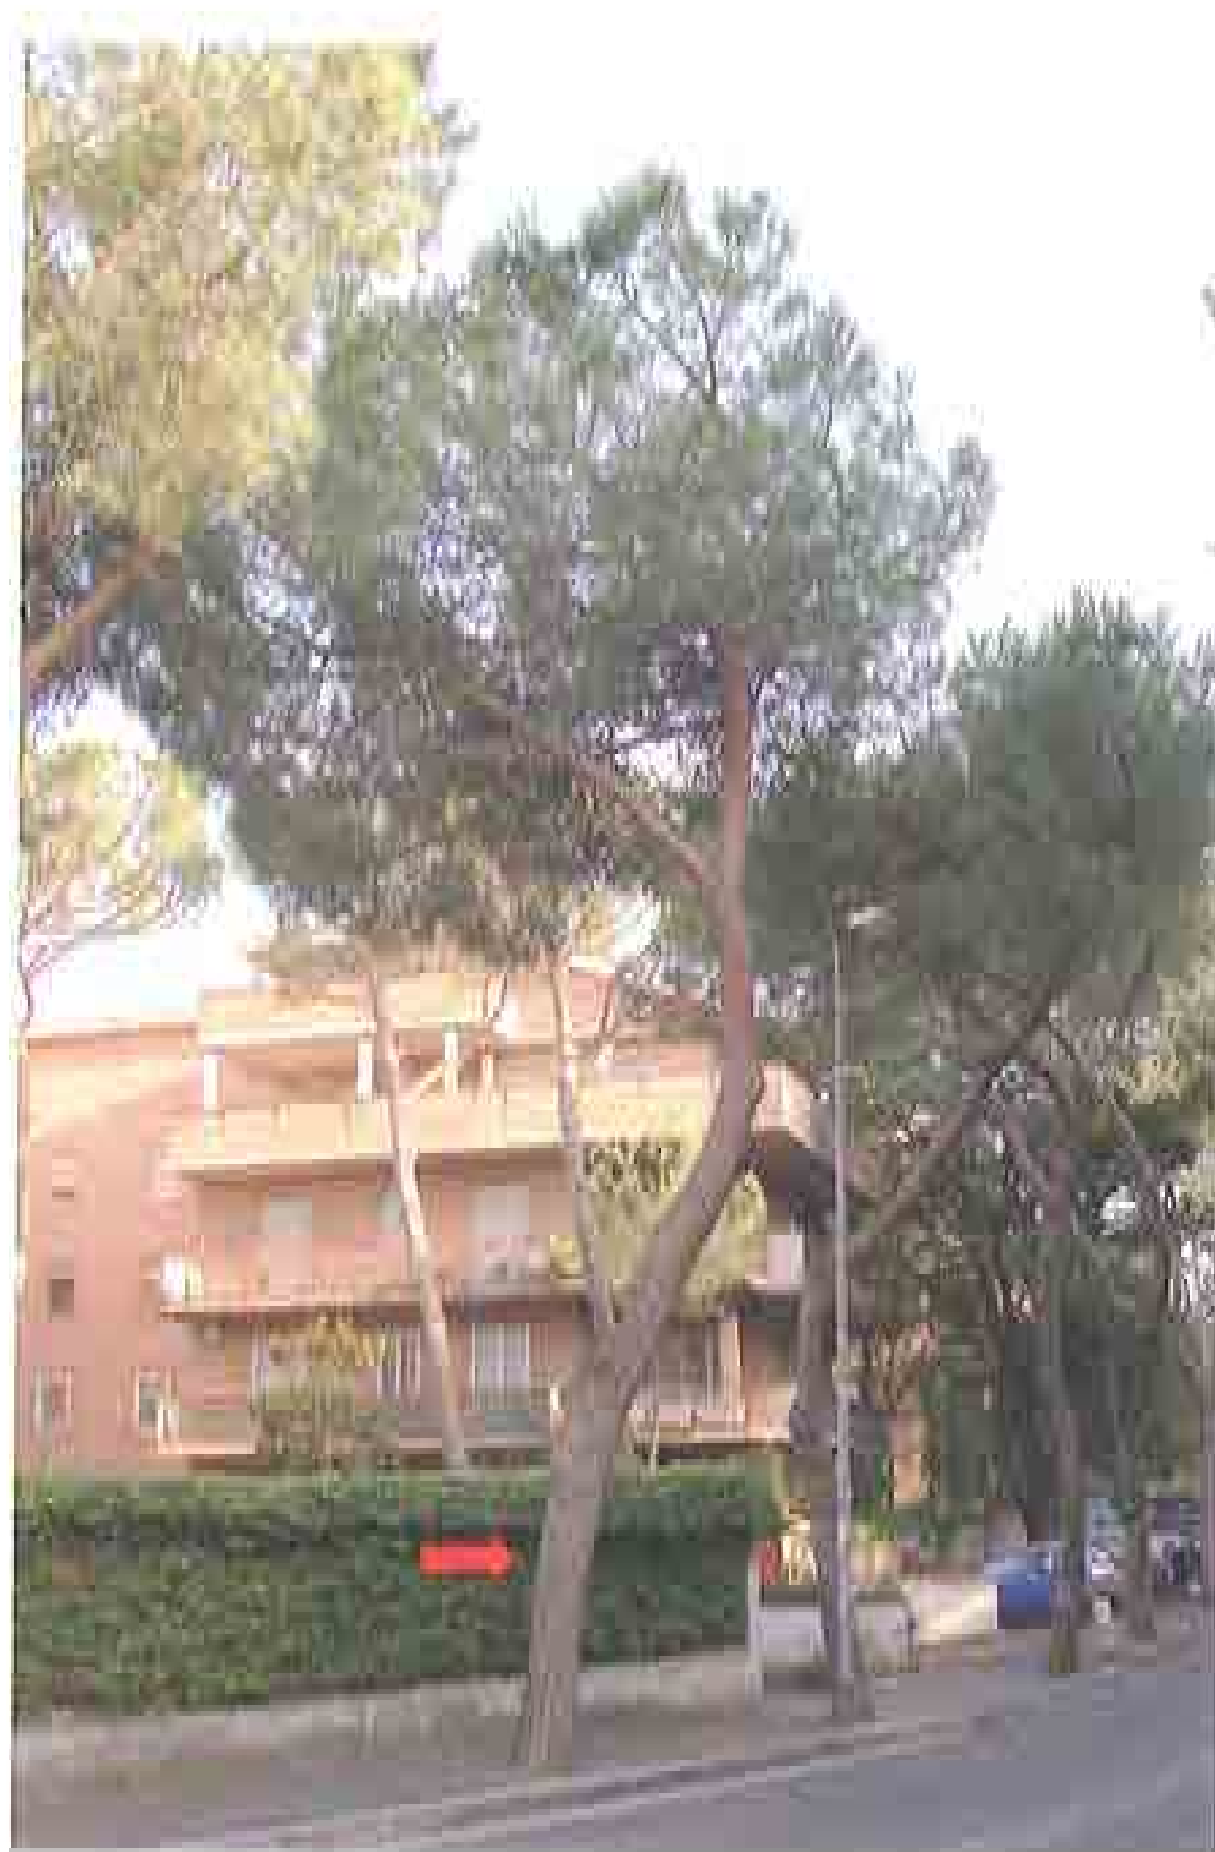
## Pino domestico 44

Failure Risk Classification: B

la pianta presenta una curvatura del fusto ed è leggermente sbilanciata

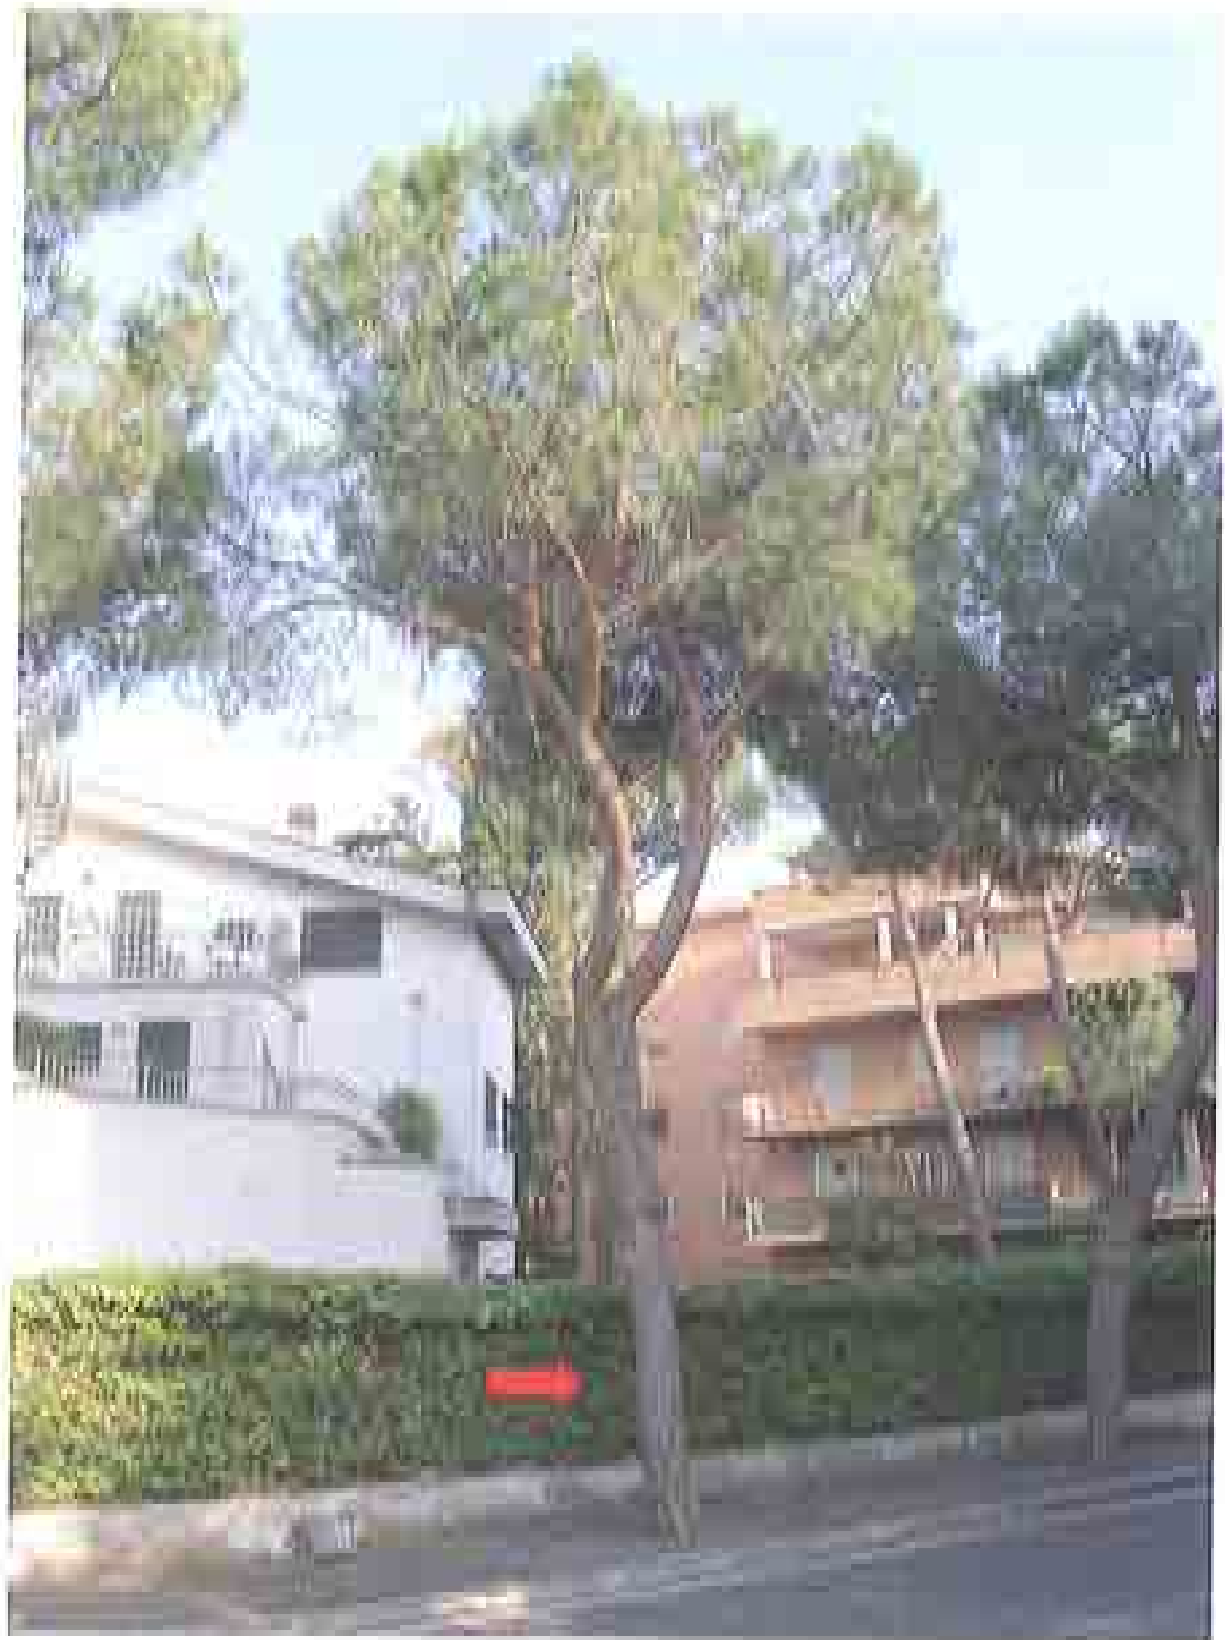
# Pino domestico 45

Failure Risk Classification: C

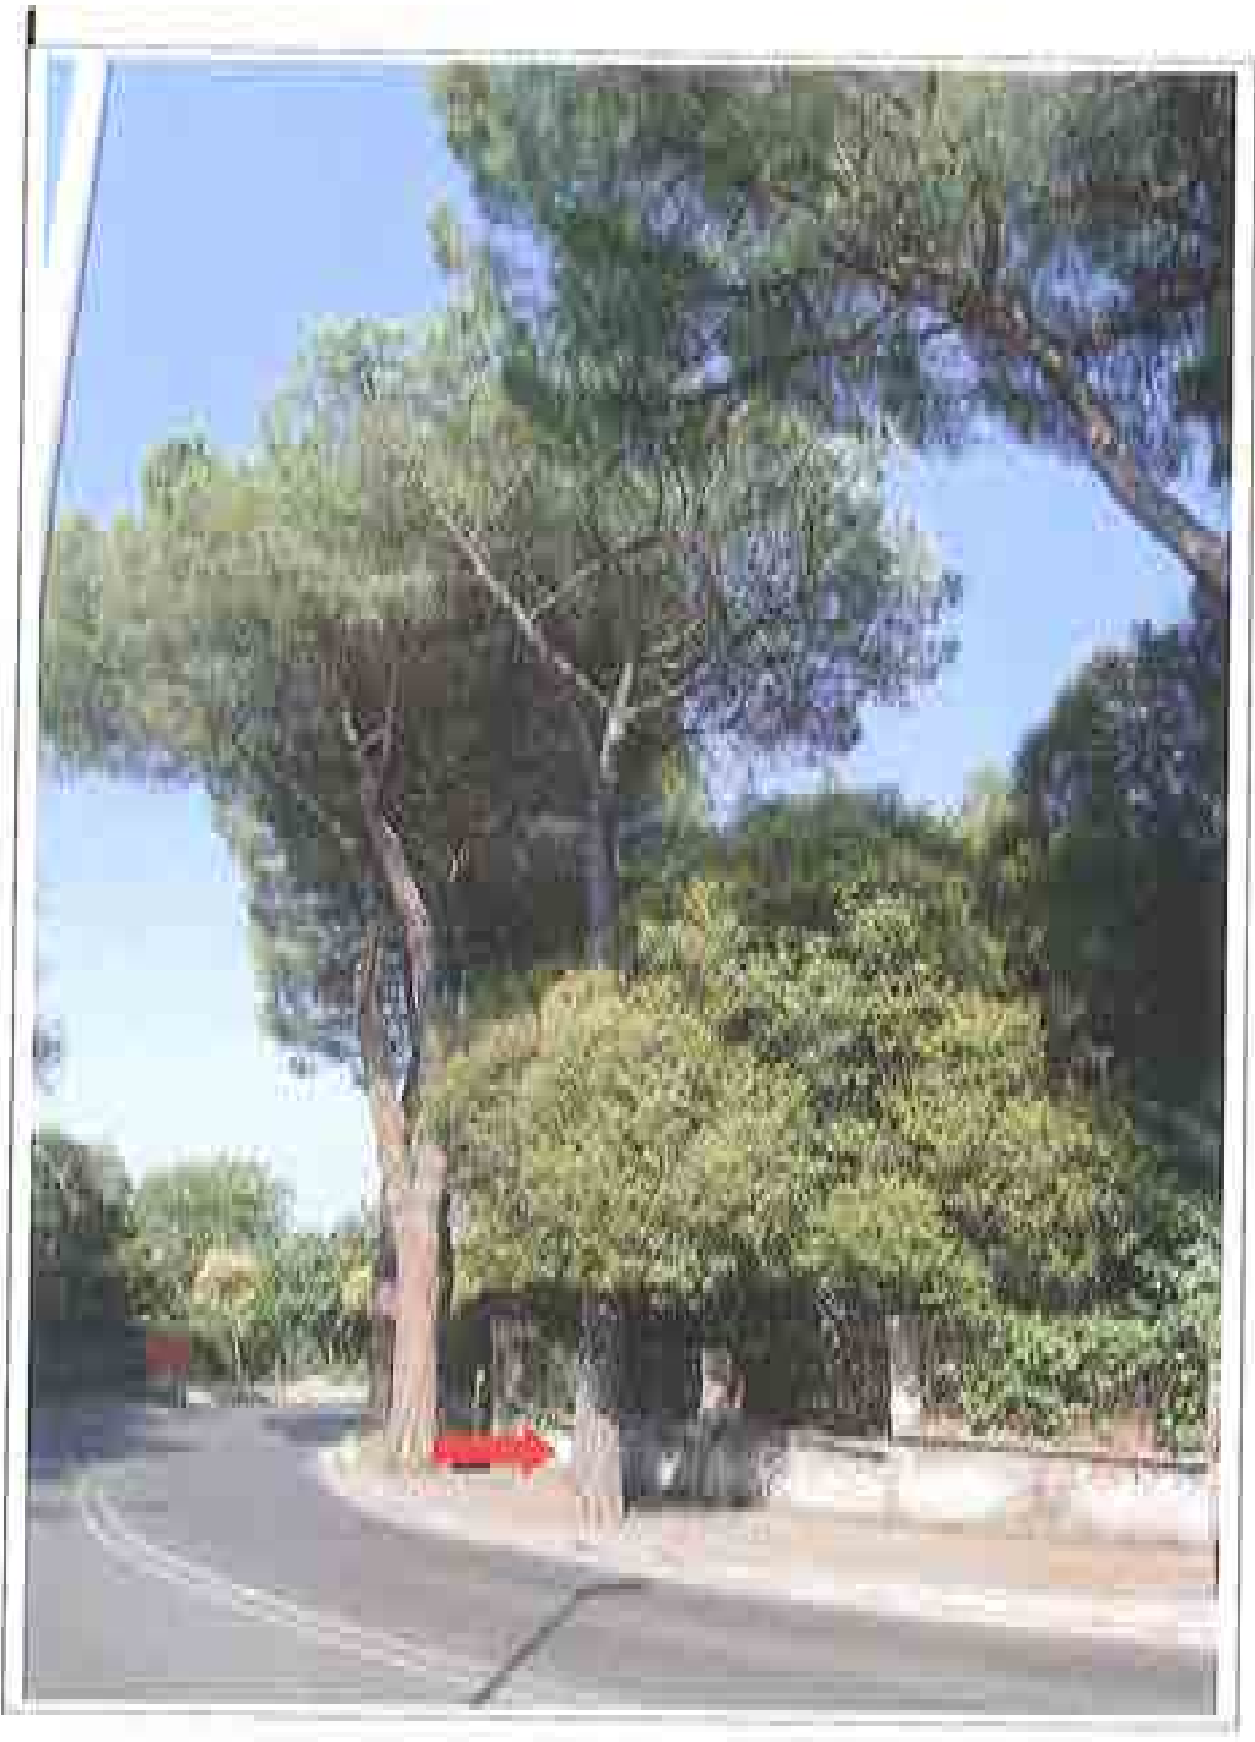
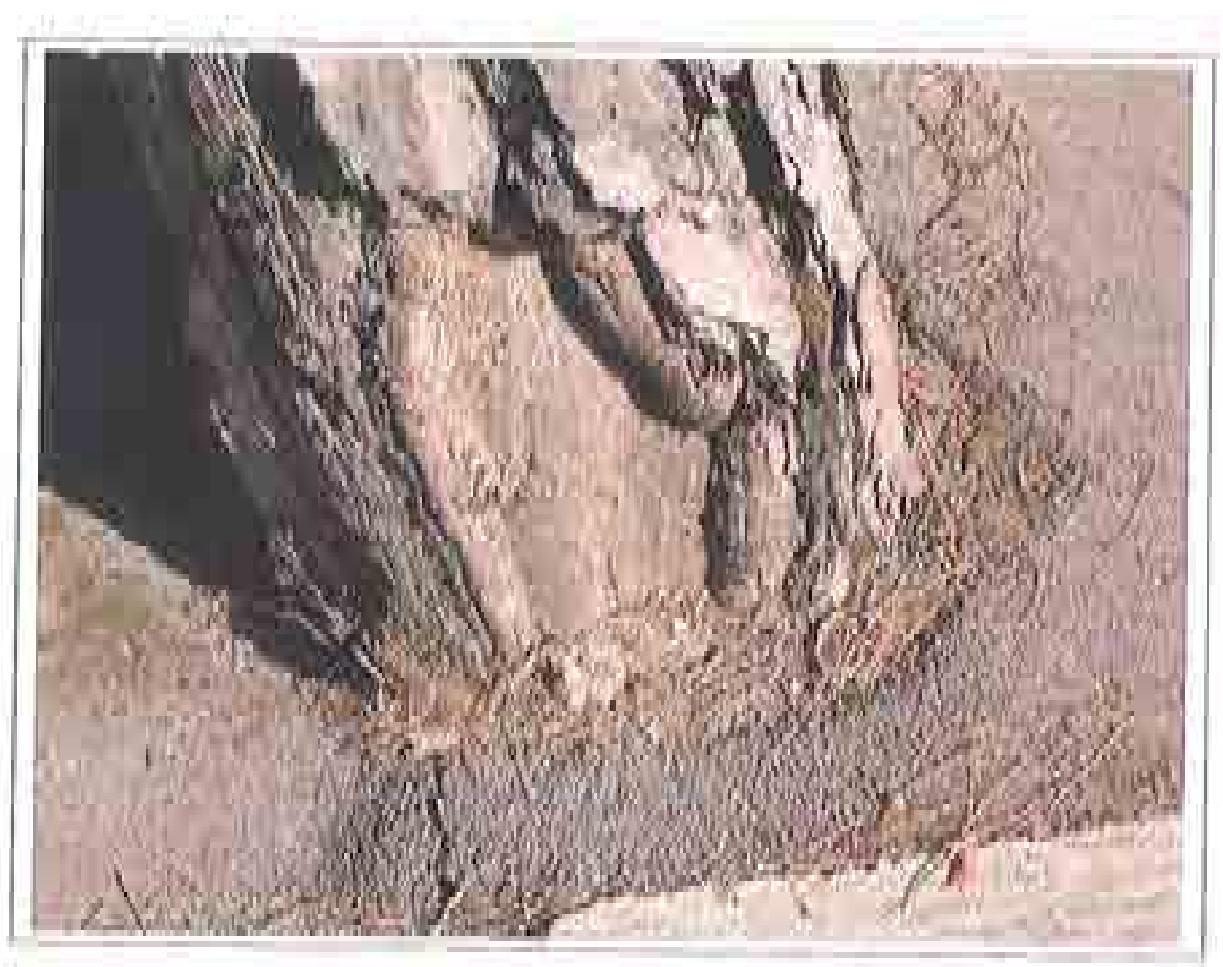
## **Pino domestico 72**

Failure Risk Classification: C

la pianta presenta danni da contatto alla base del fusto

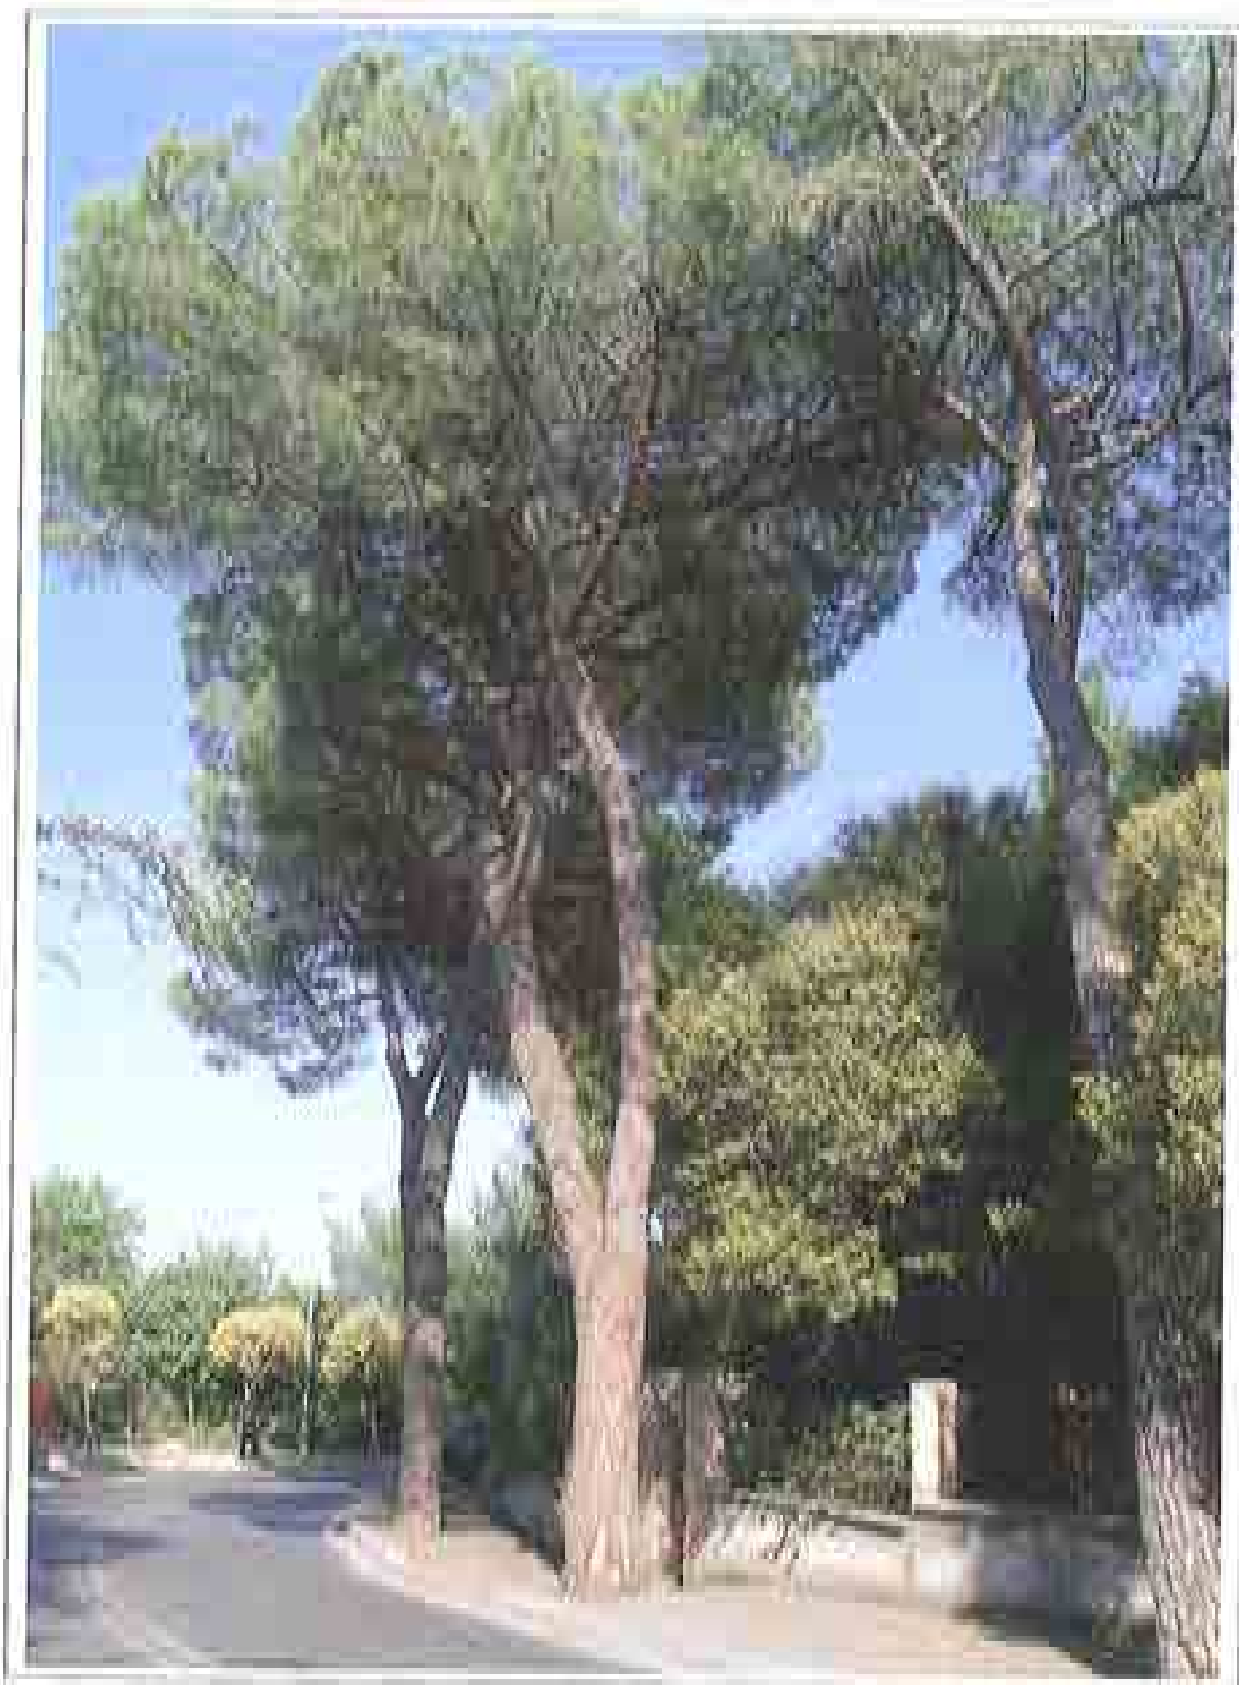
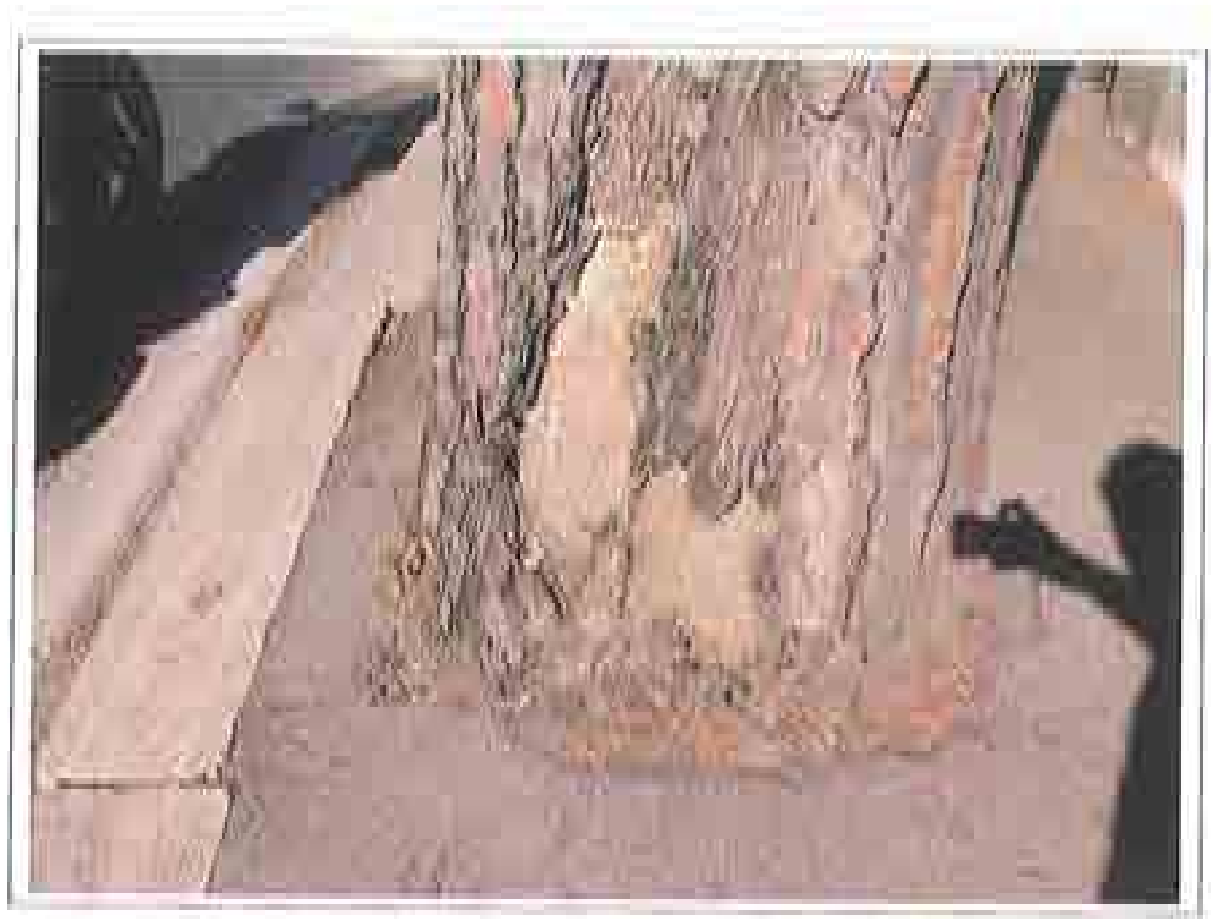
## **Pino domestico 73**

Failure Risk Classification: B

la pianta presenta danni da contatto alla base del fusto

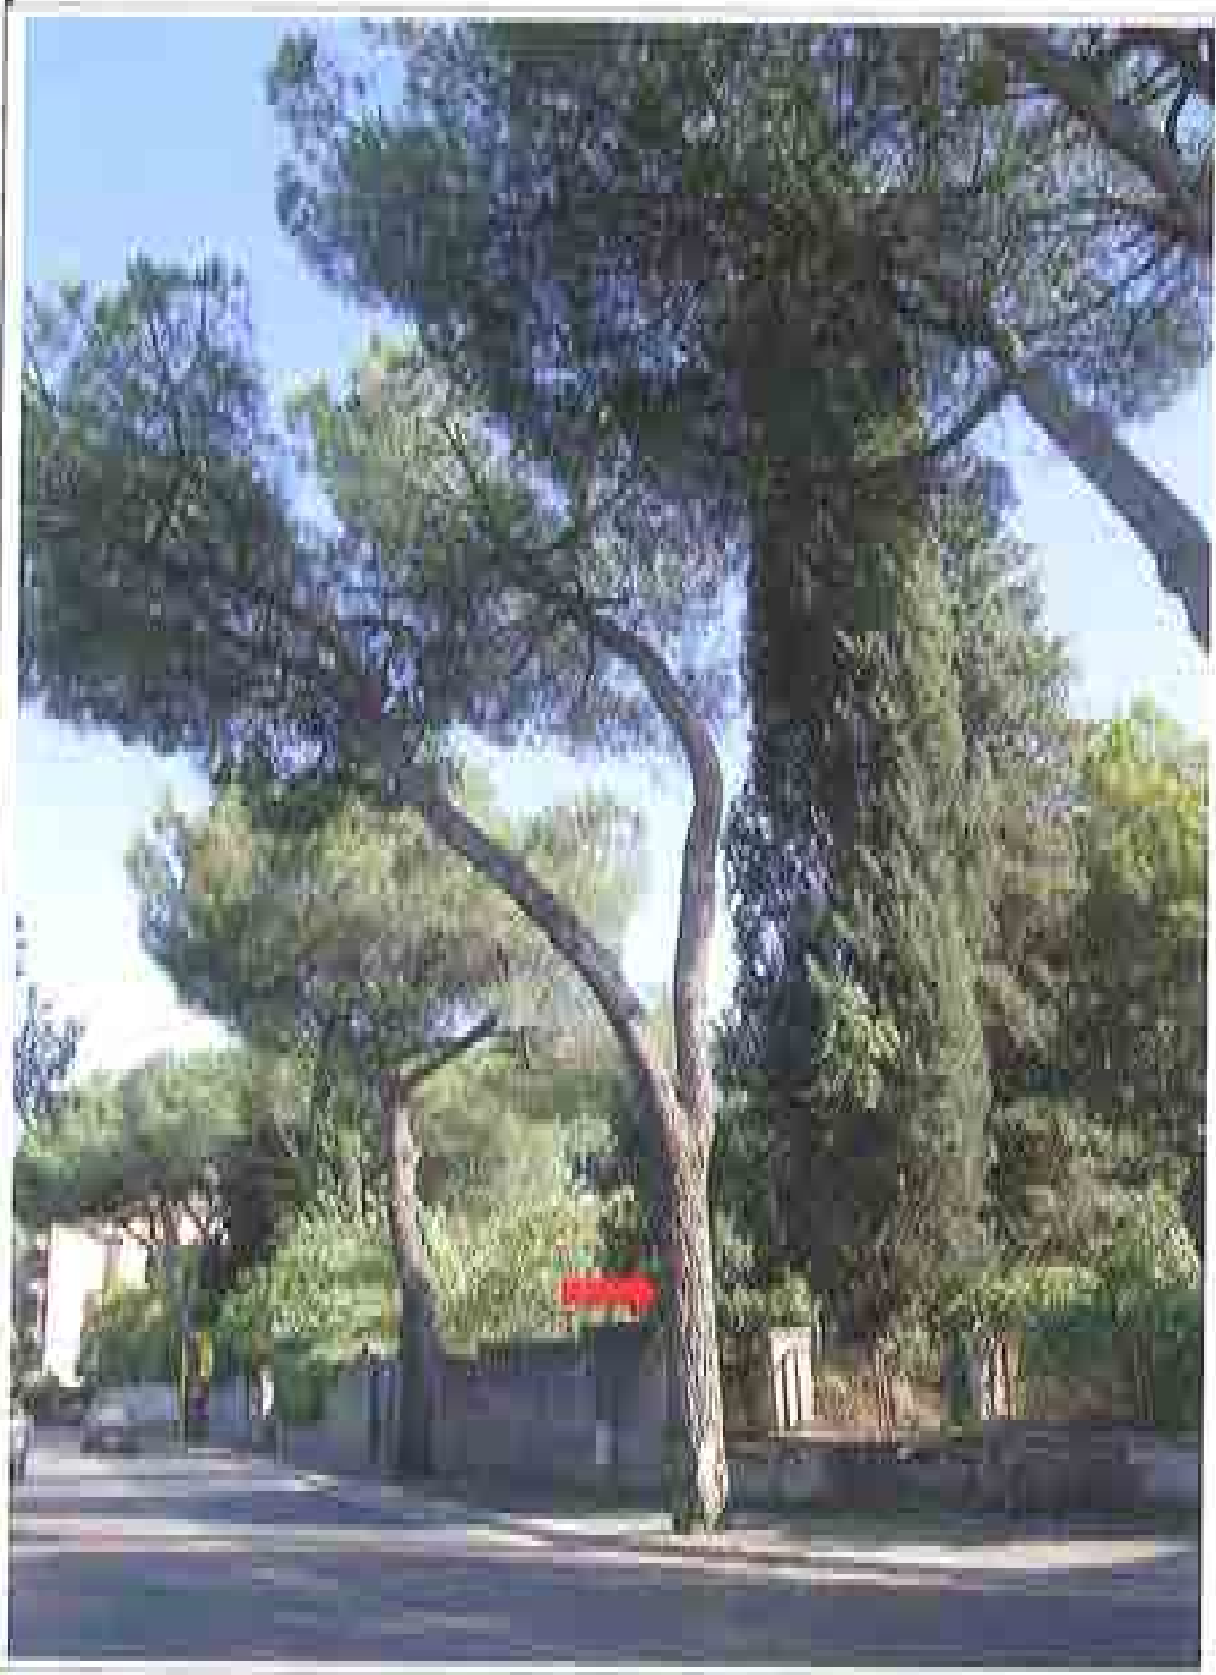
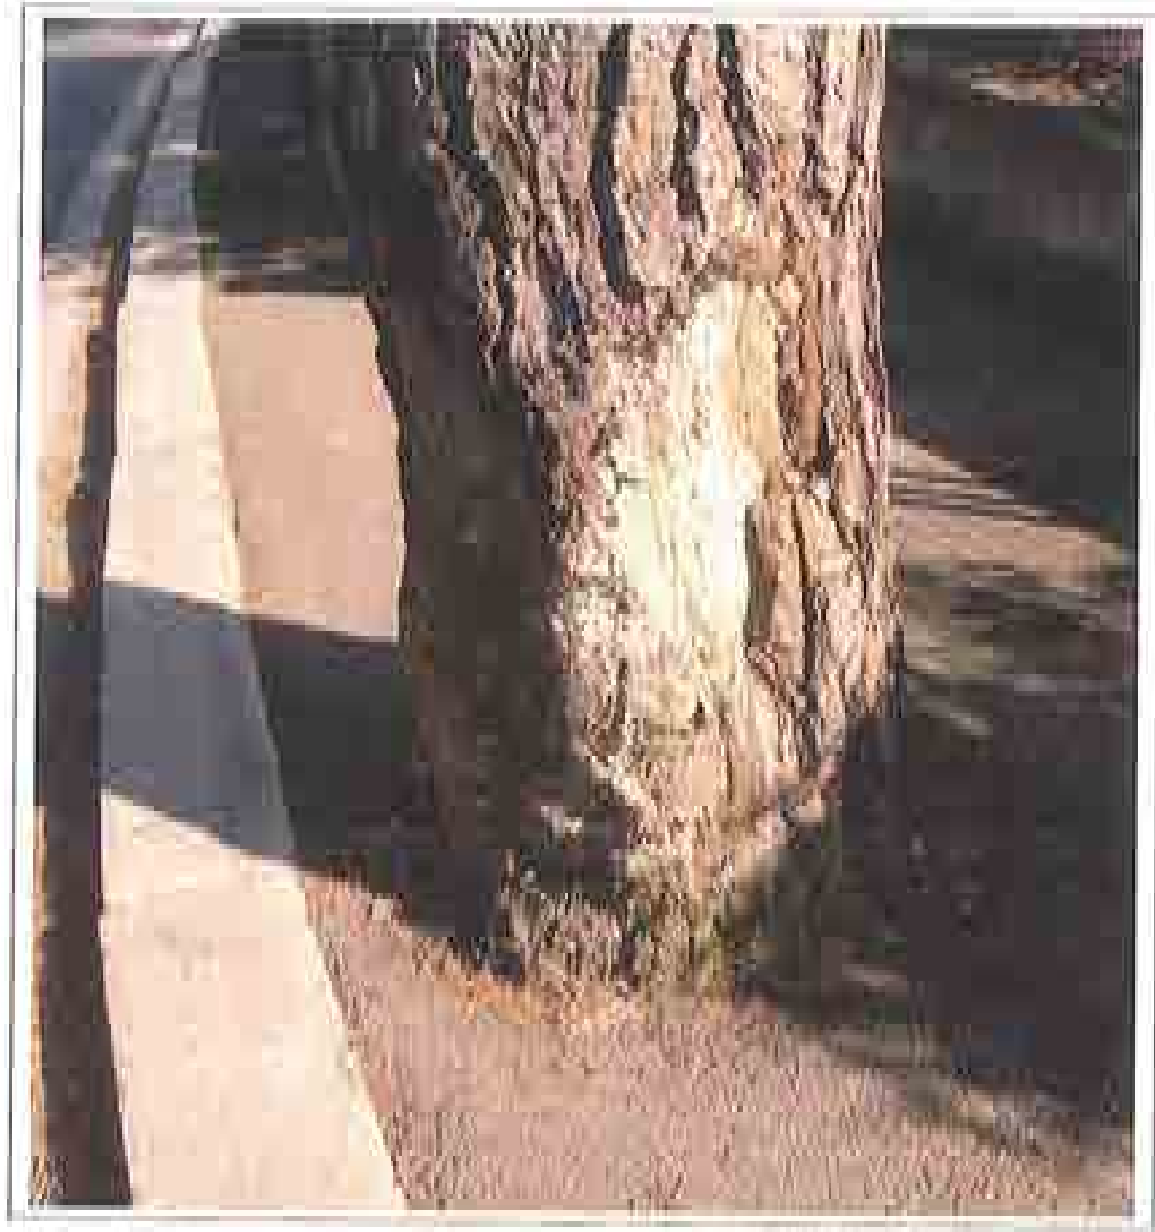
## **Pino domestico 78**

Failure Risk Classification: C

il soggetto arboreo presenta evidenti danni da contatto alla base del tronco
