*Consorzio Stradale*  
***Viale Cortina d'Ampezzo e***  
***Diramazioni***

**PATRIMONIO VEGETATIVO ARBOREO**

***Schede alberi***

***Viale Cortina d'Ampezzo***

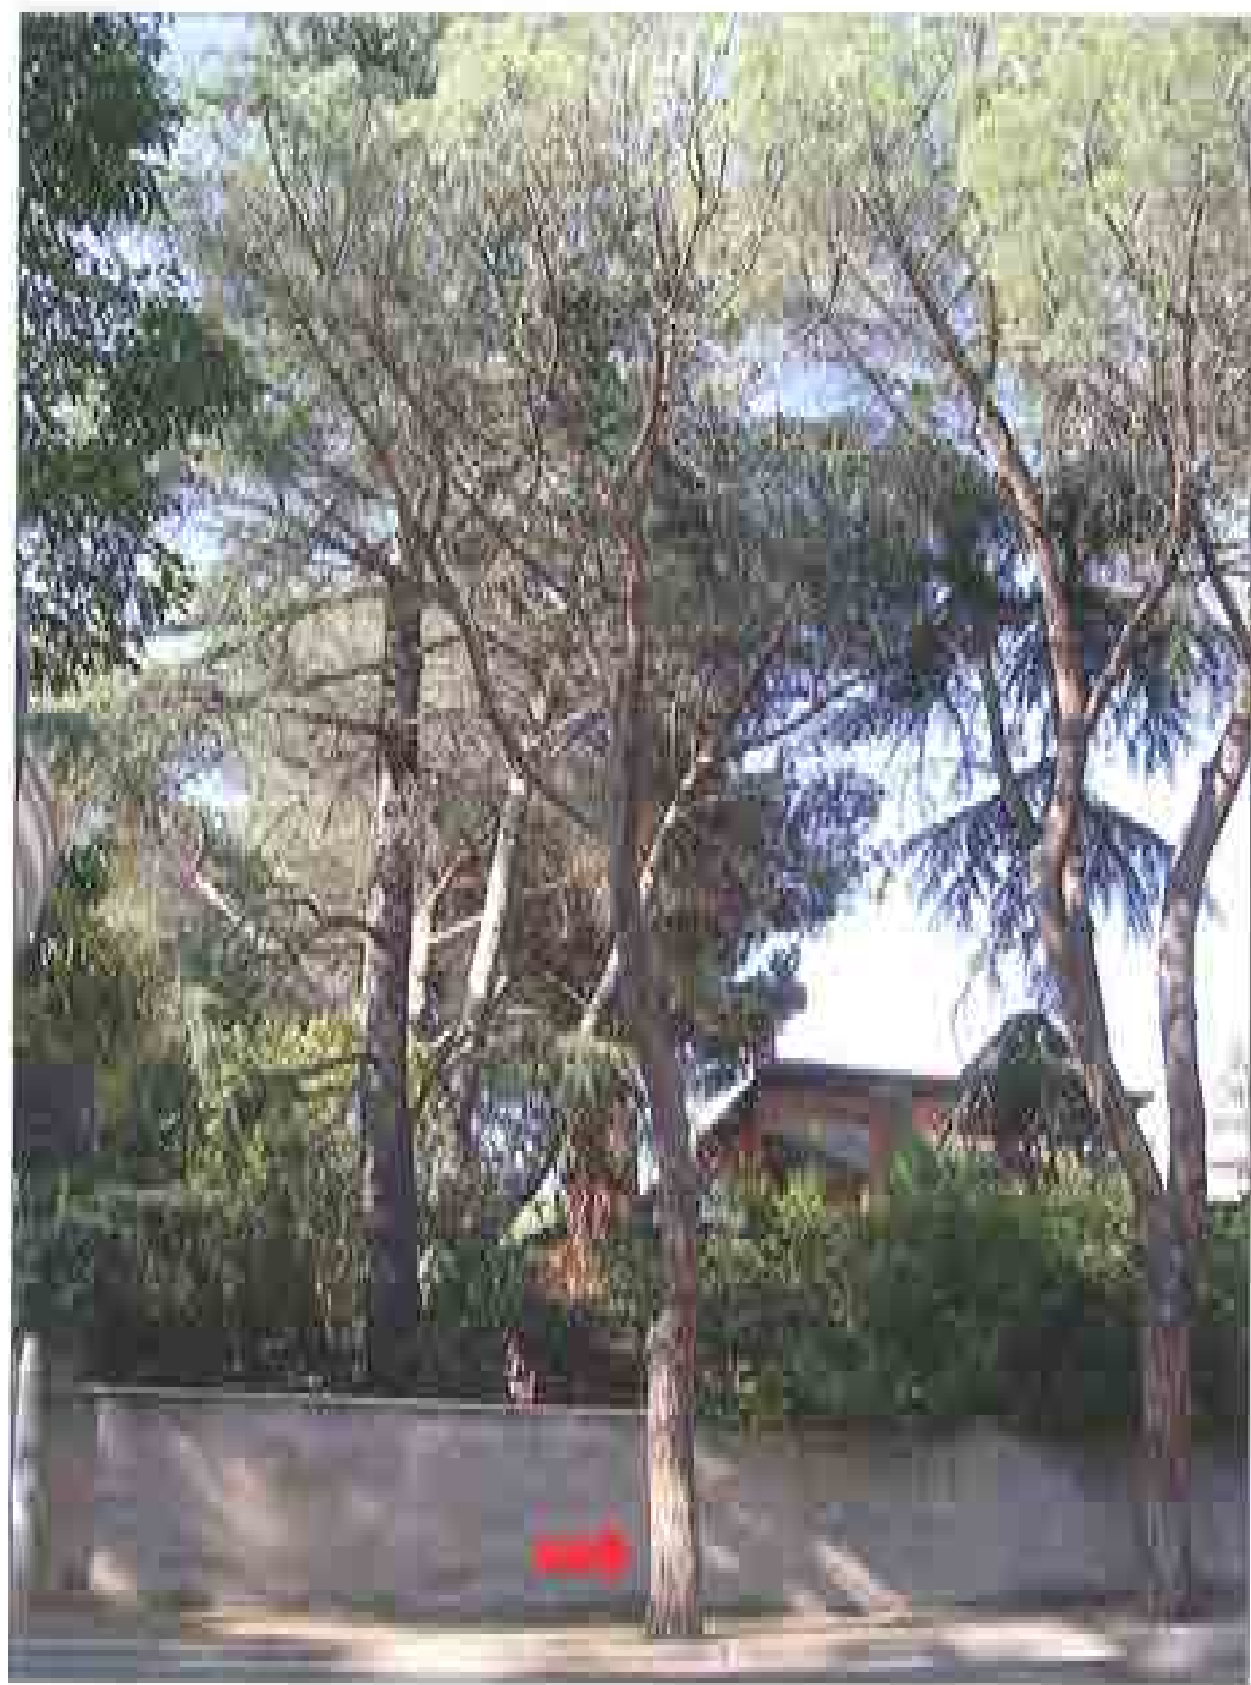
## **Pino domestico 82**

Failure Risk Classification: B

si presenta in condizioni di sviluppo scarse. La pianta presenta una chioma rada ed una curvatura del tronco a m. 4 ca. di altezza con conseguente spostamento della chioma in direzione della strada contigua

la pianta è sbilanciata verso la sede stradale adiacente

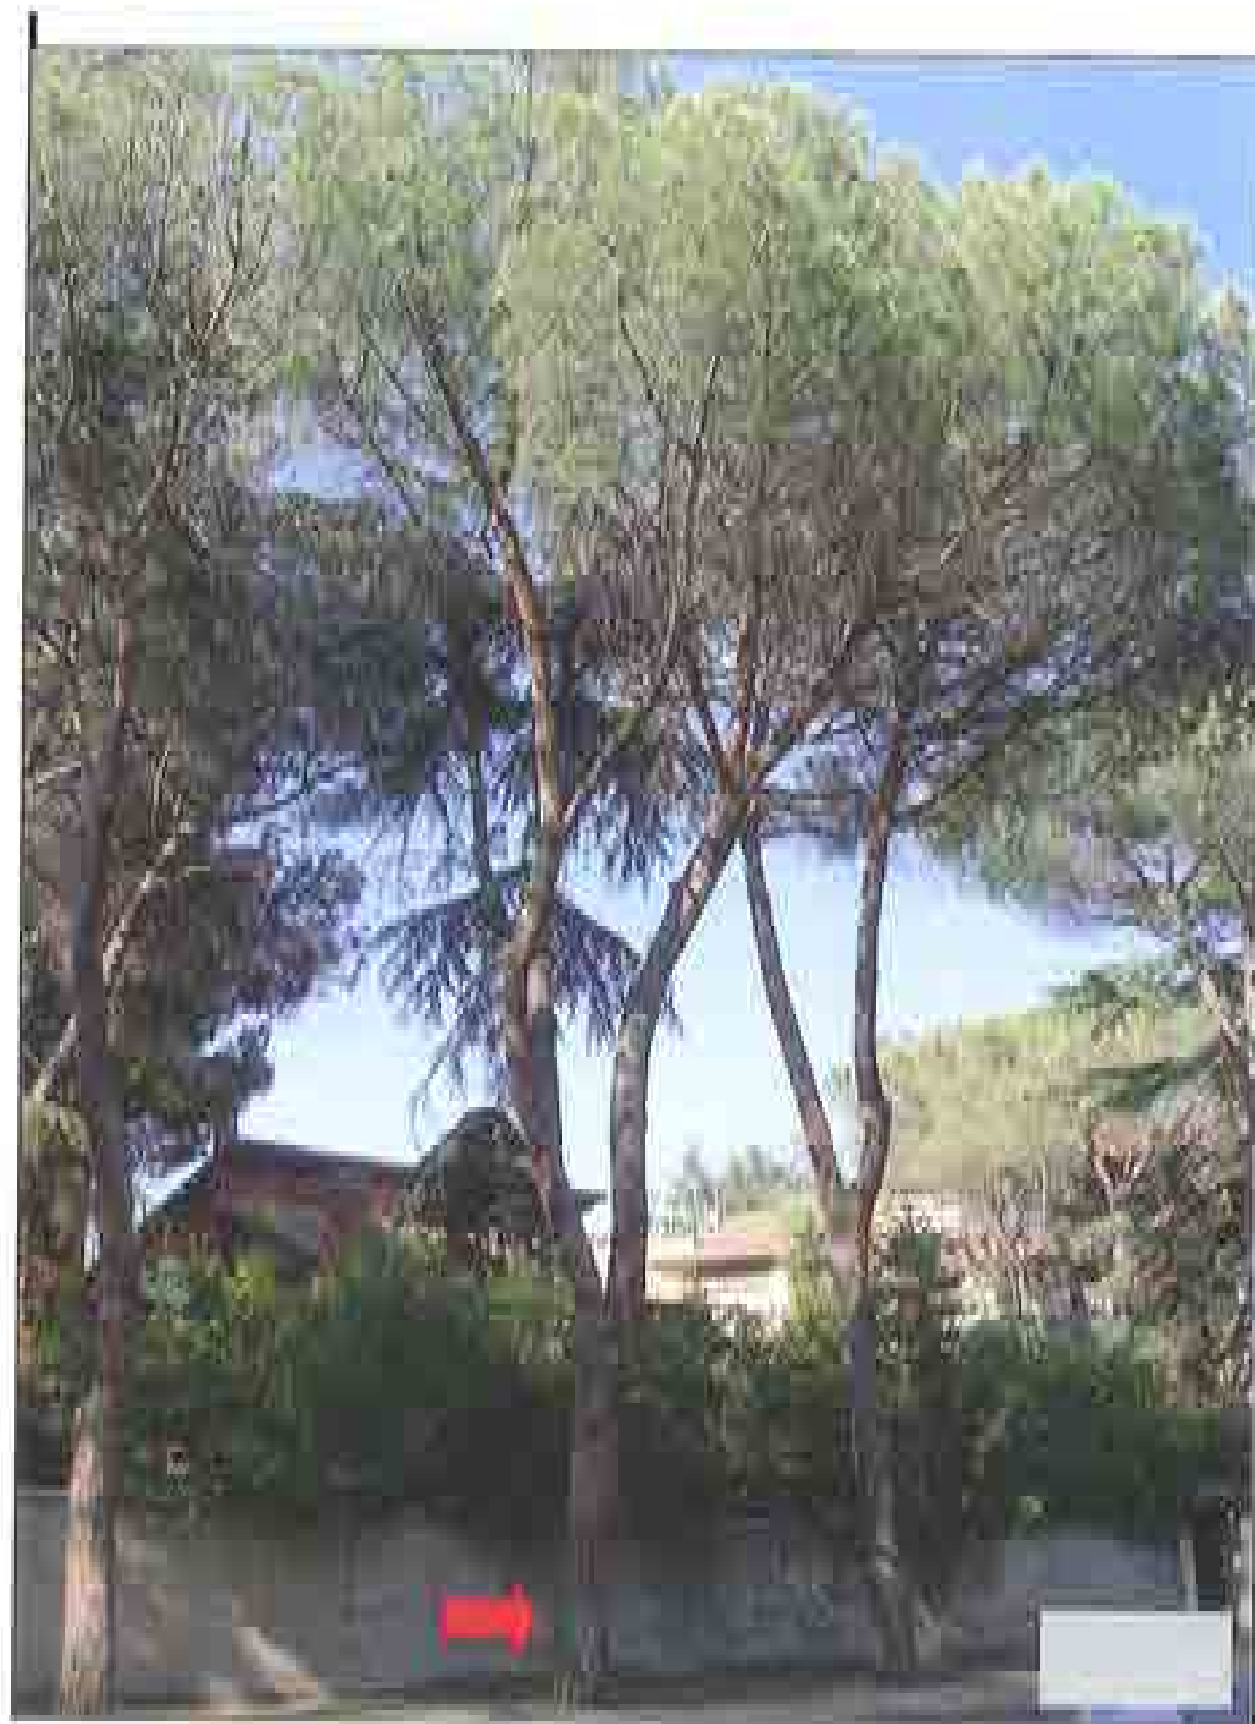
## Pino domestico 83

Failure Risk Classification: B

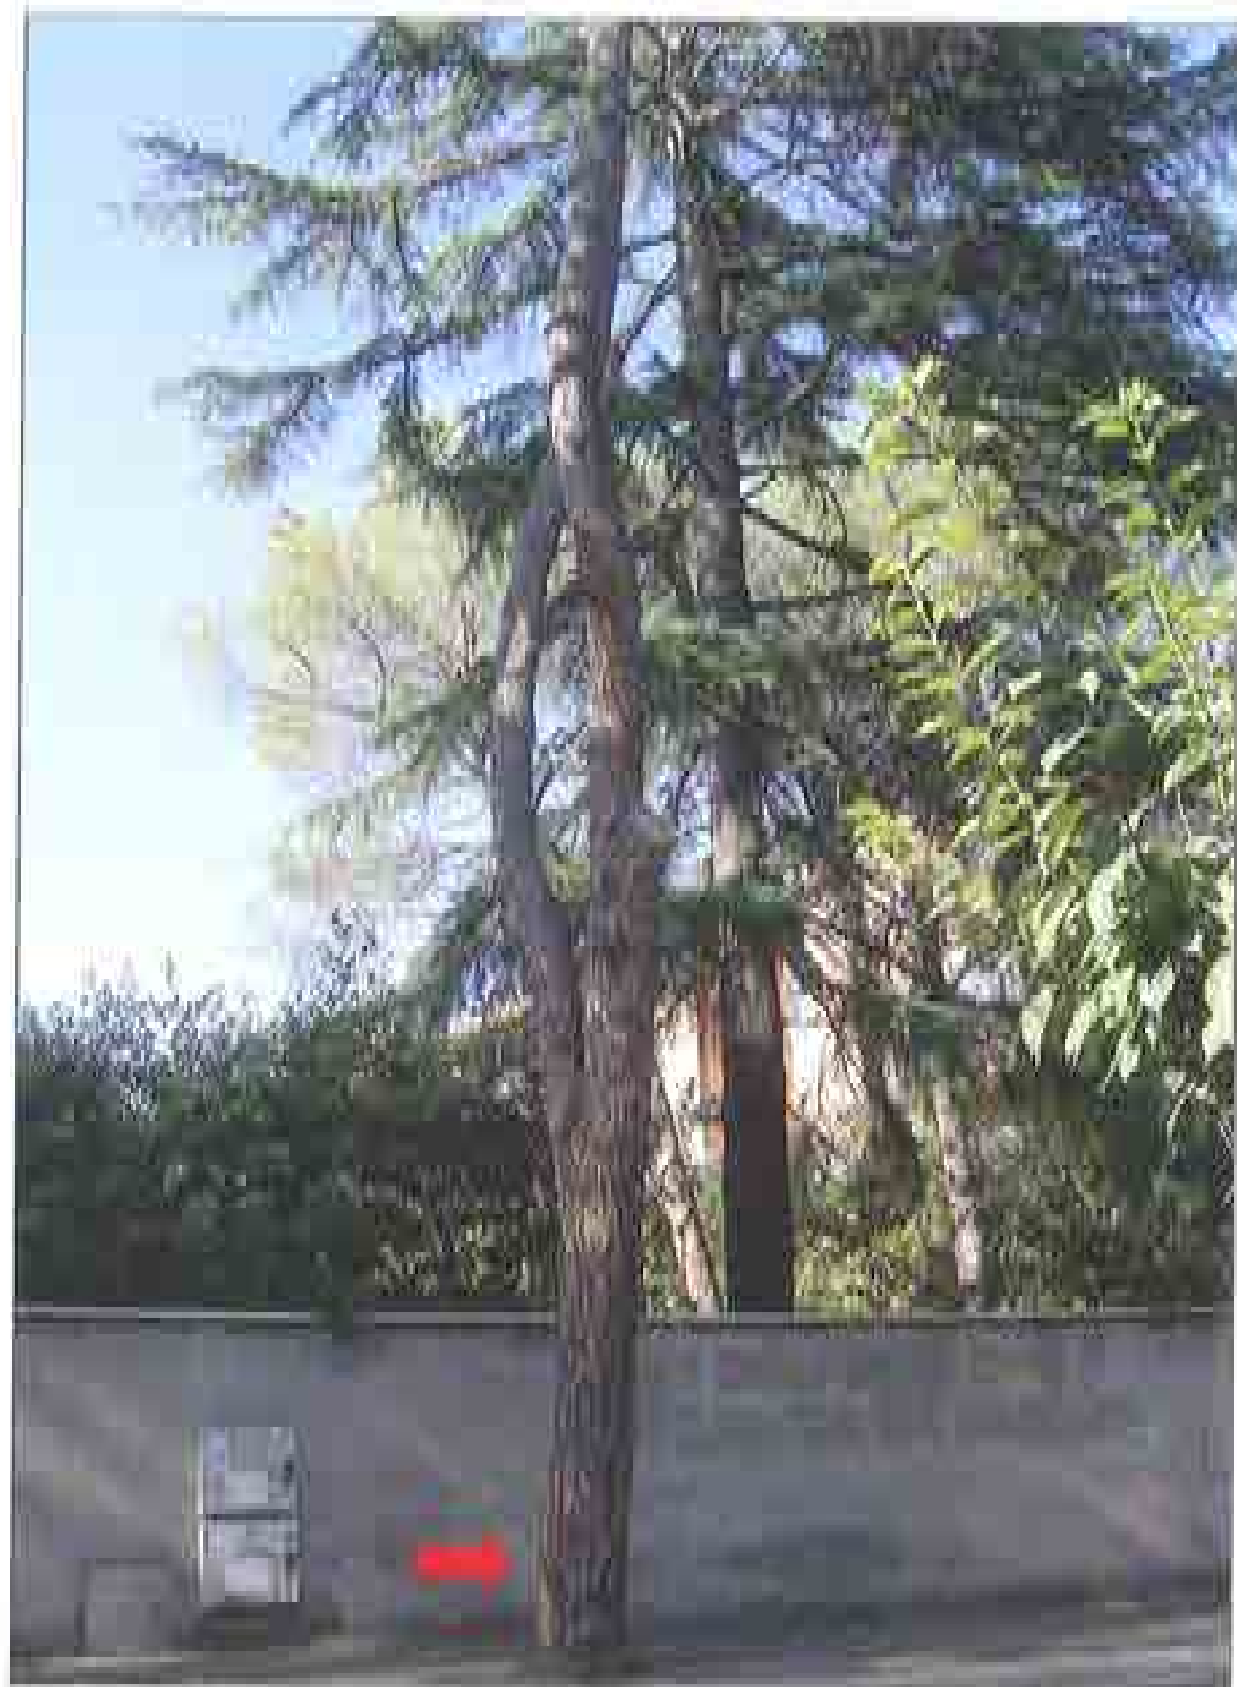
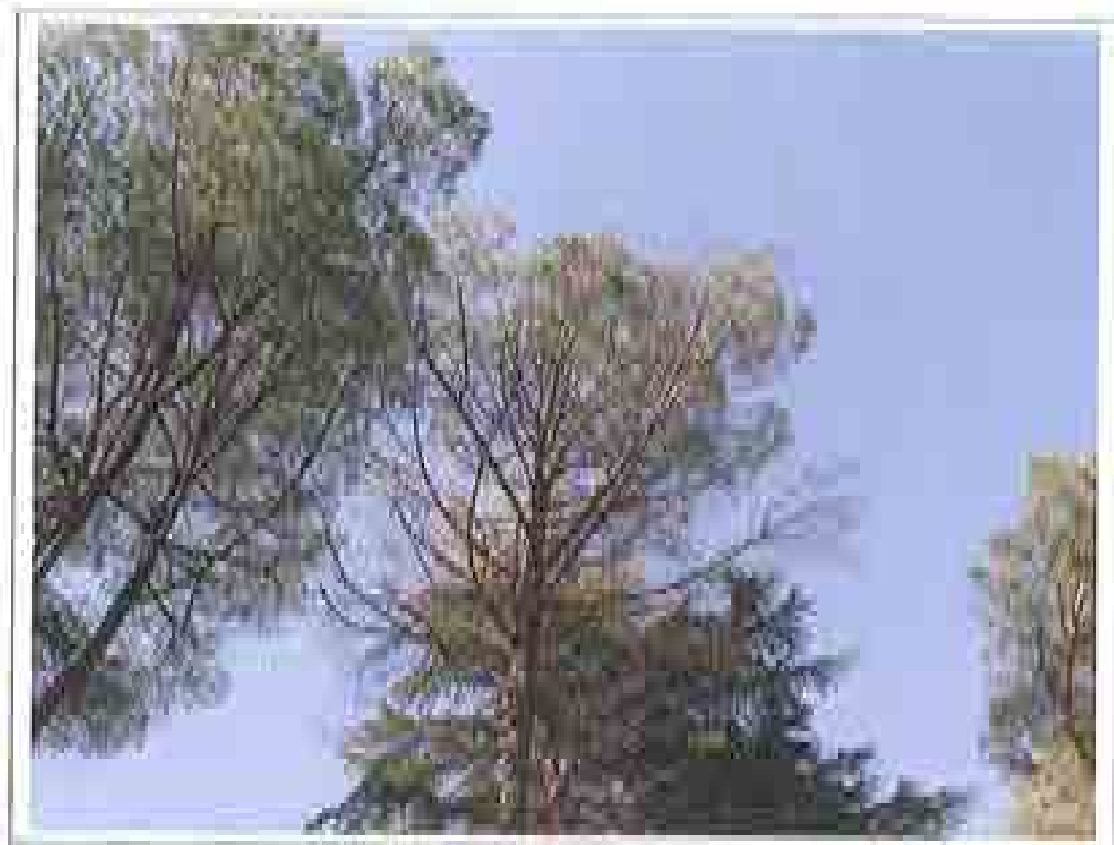
## Pino domestico 86

Failure Risk Classification: D

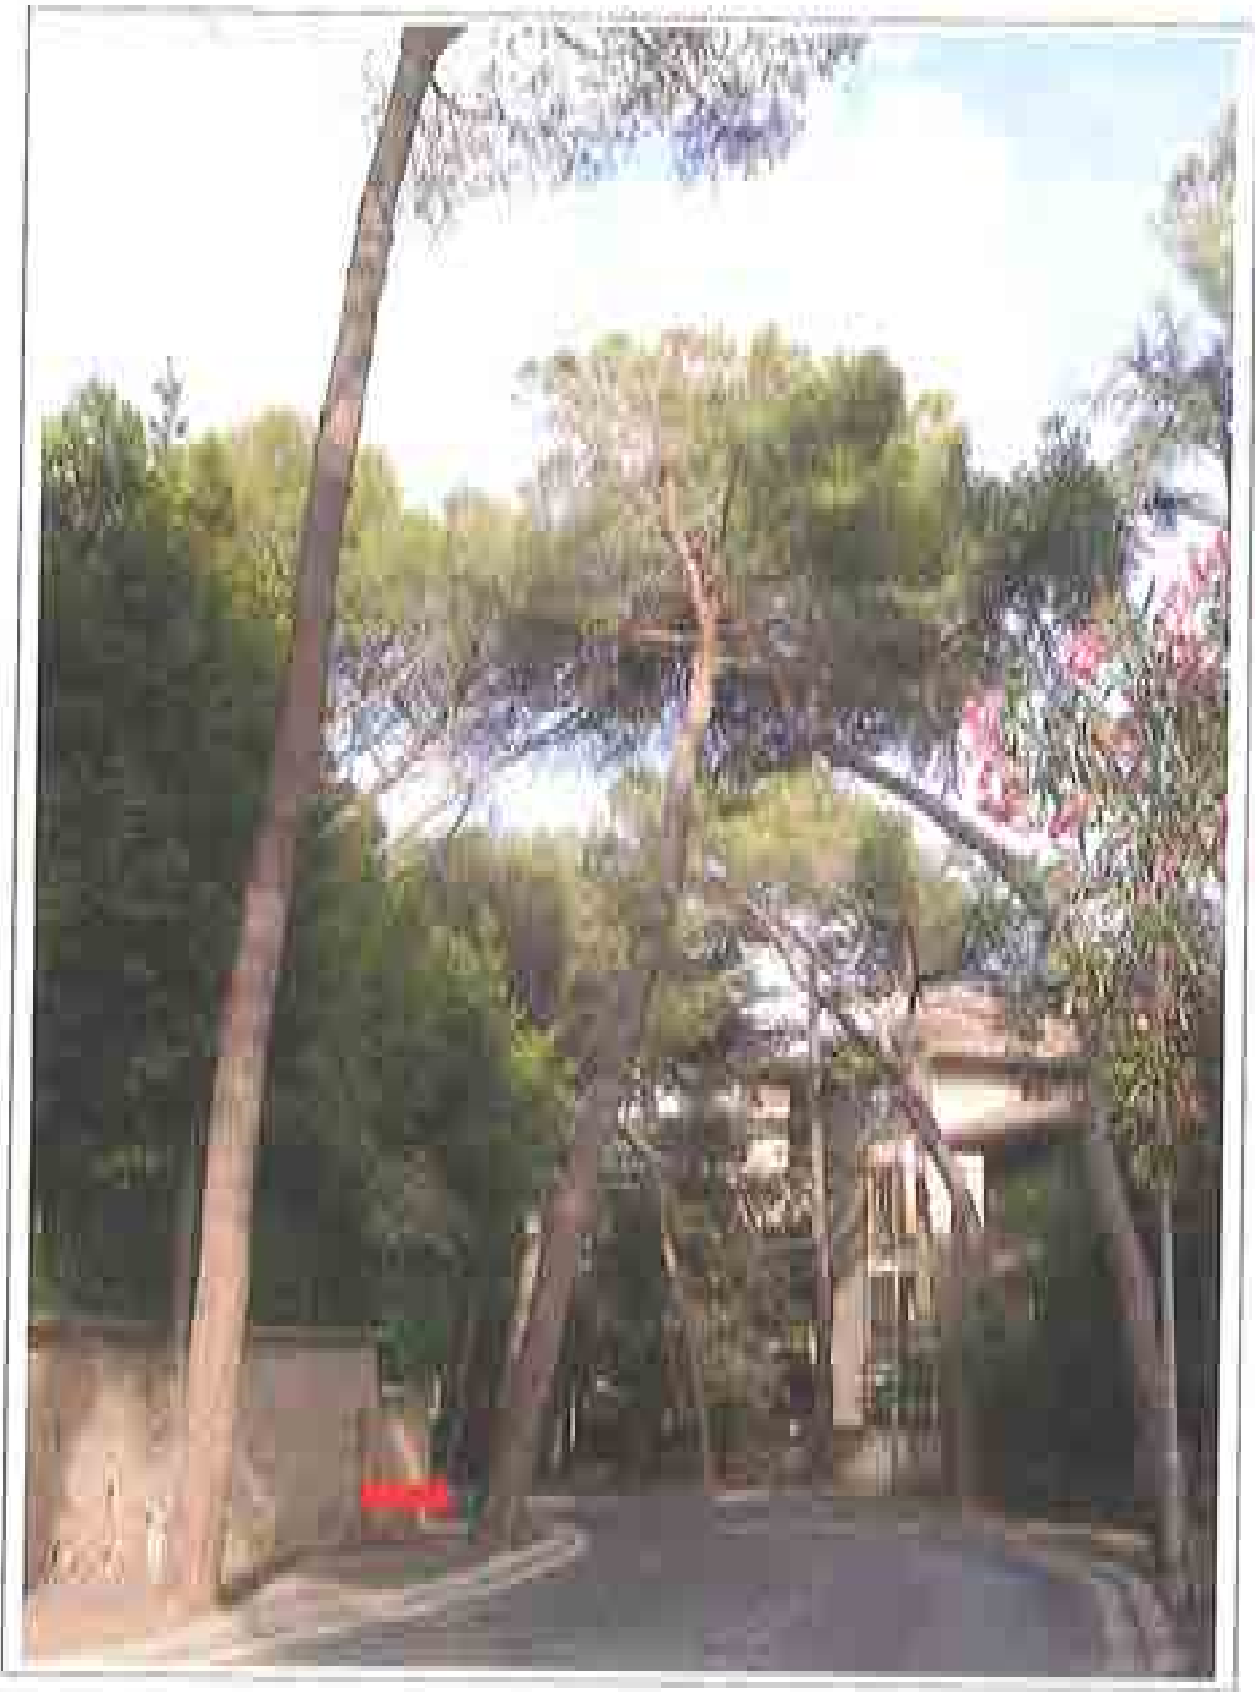
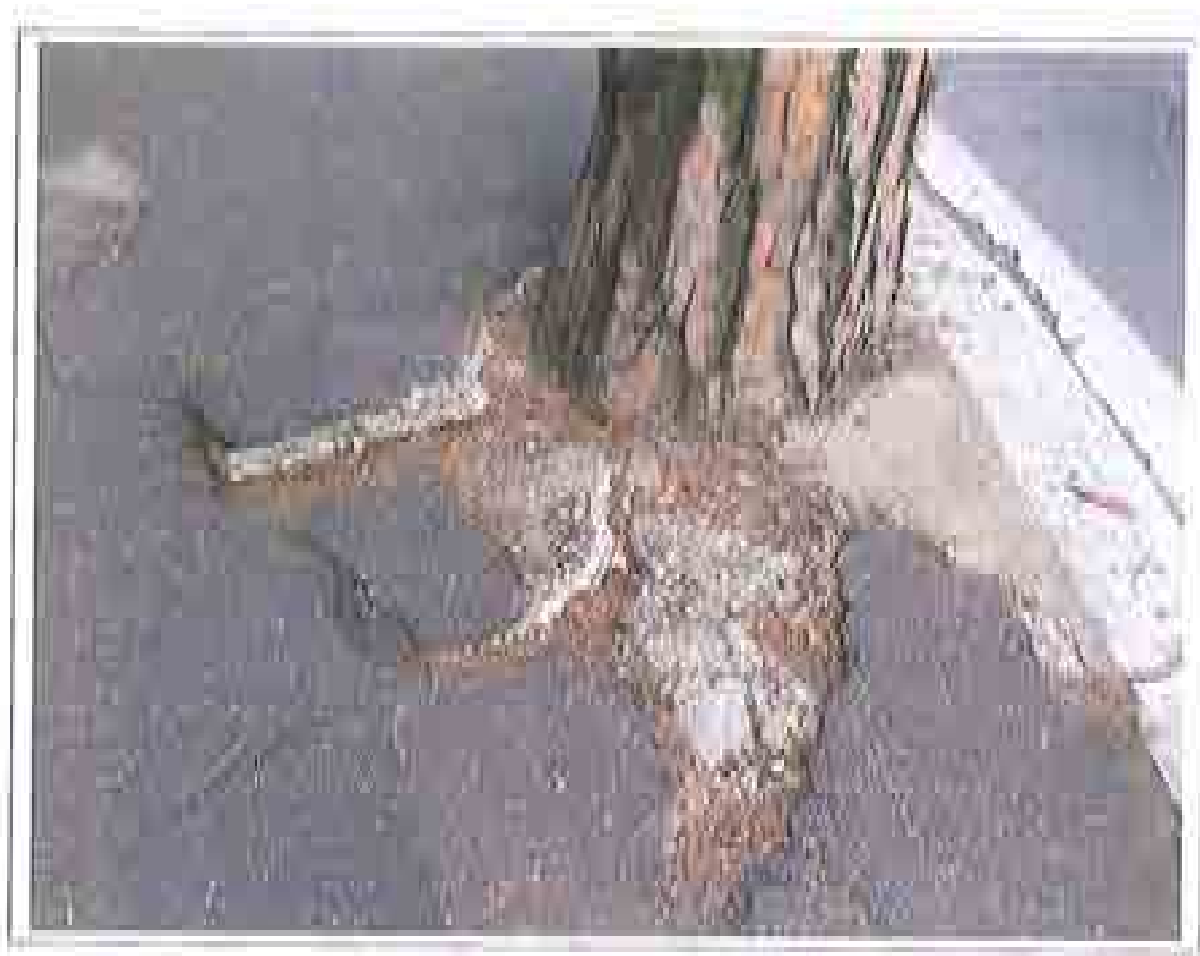
## **Pino domestico 100**

Failure Risk Classification: D

In prossimità della pianta è sita una utenza

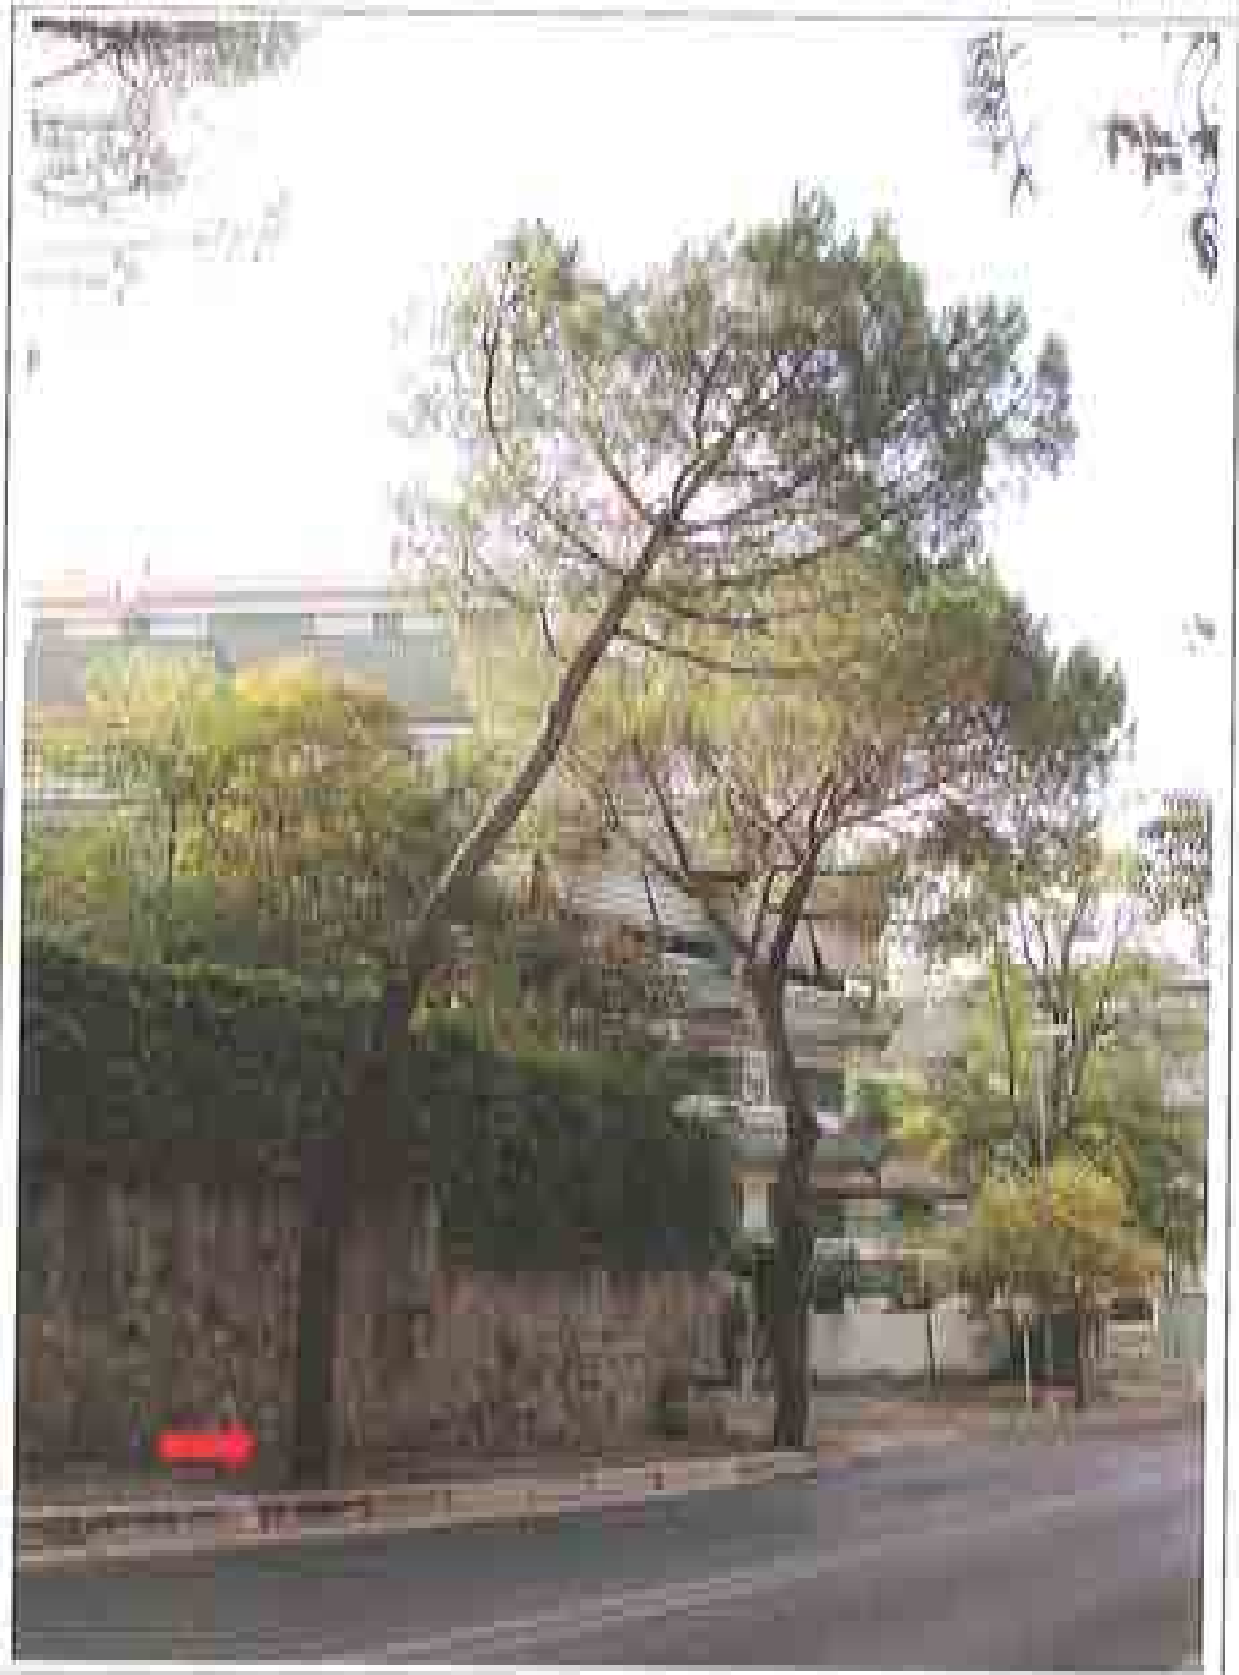
## Pino domestico 127

Failure Risk Classification: C-D

in prossimità del soggetto arboreo è sito un palo per la pubblica illuminazione

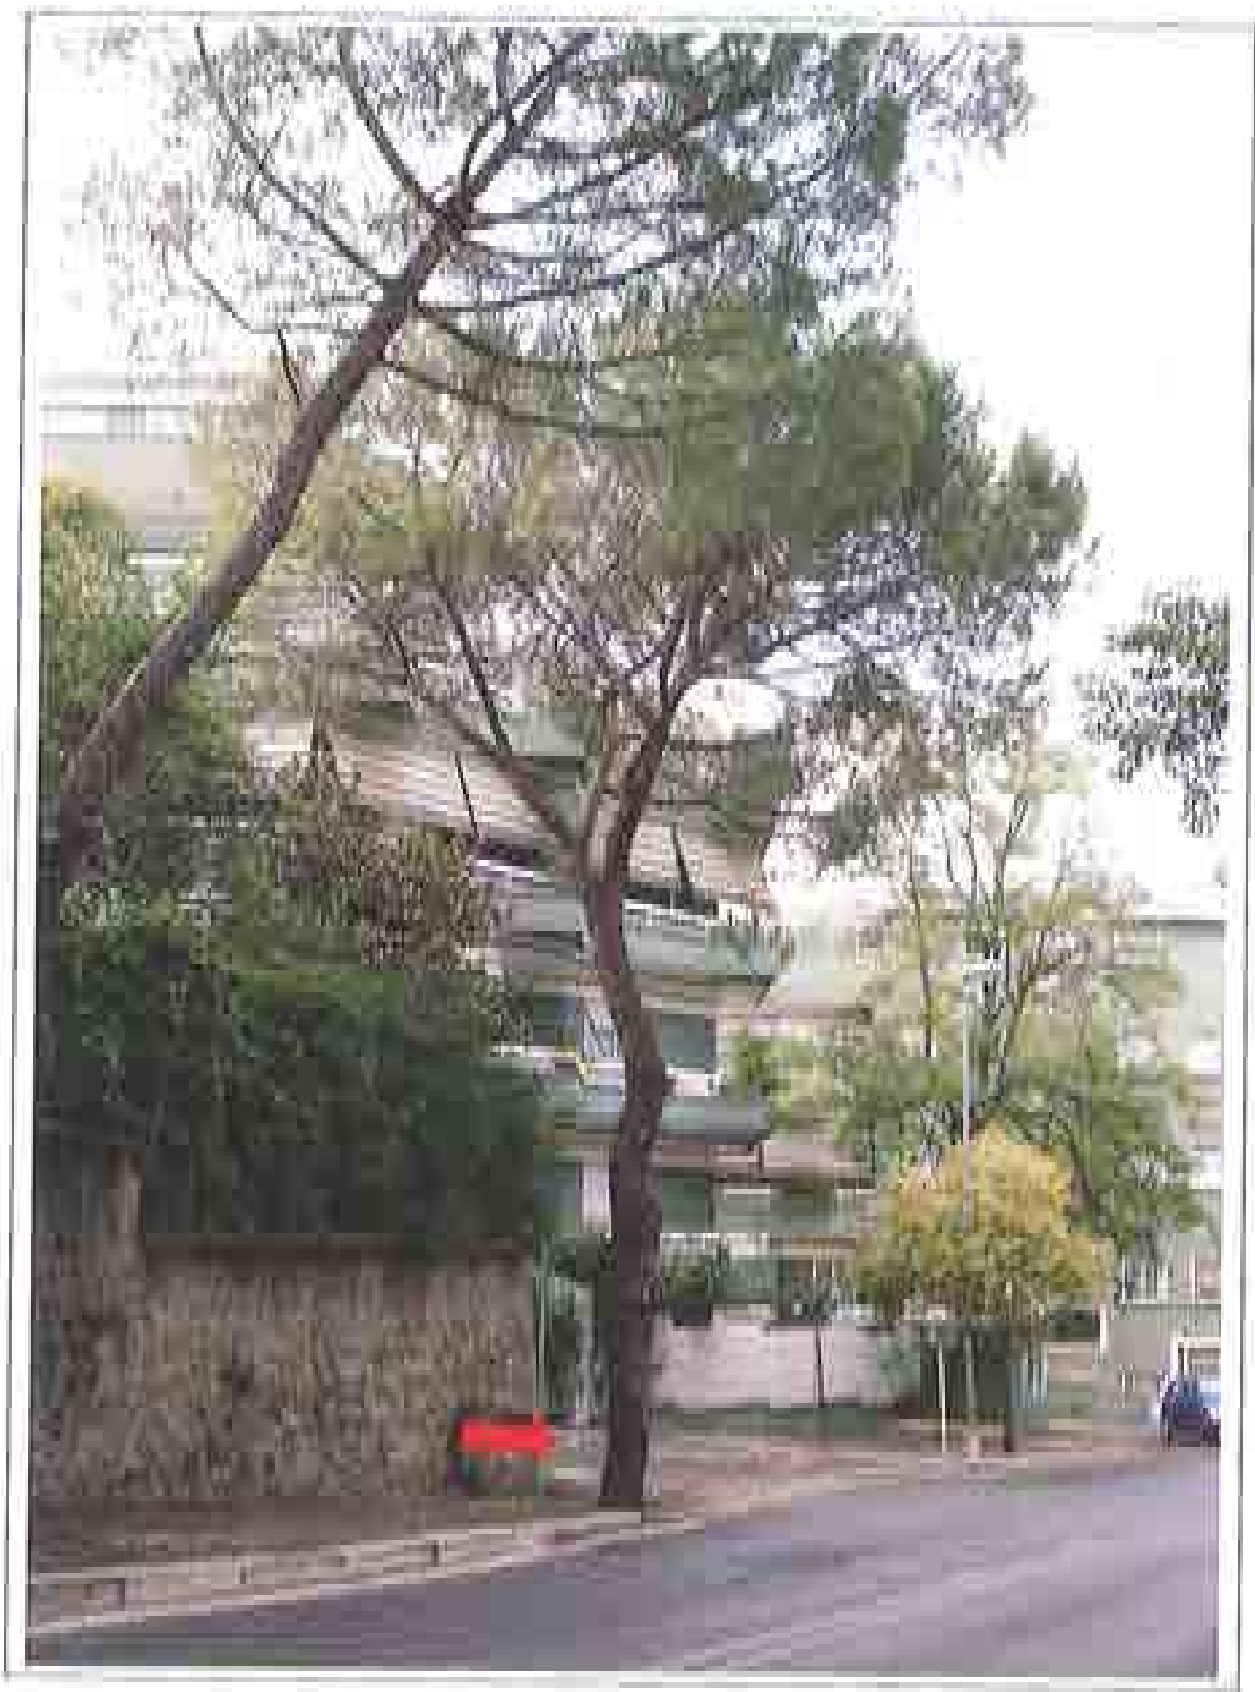
## Pino domestico 128

Failure Risk Classification: A

in prossimità del soggetto arboreo sono site utenze di acqua e fognatura

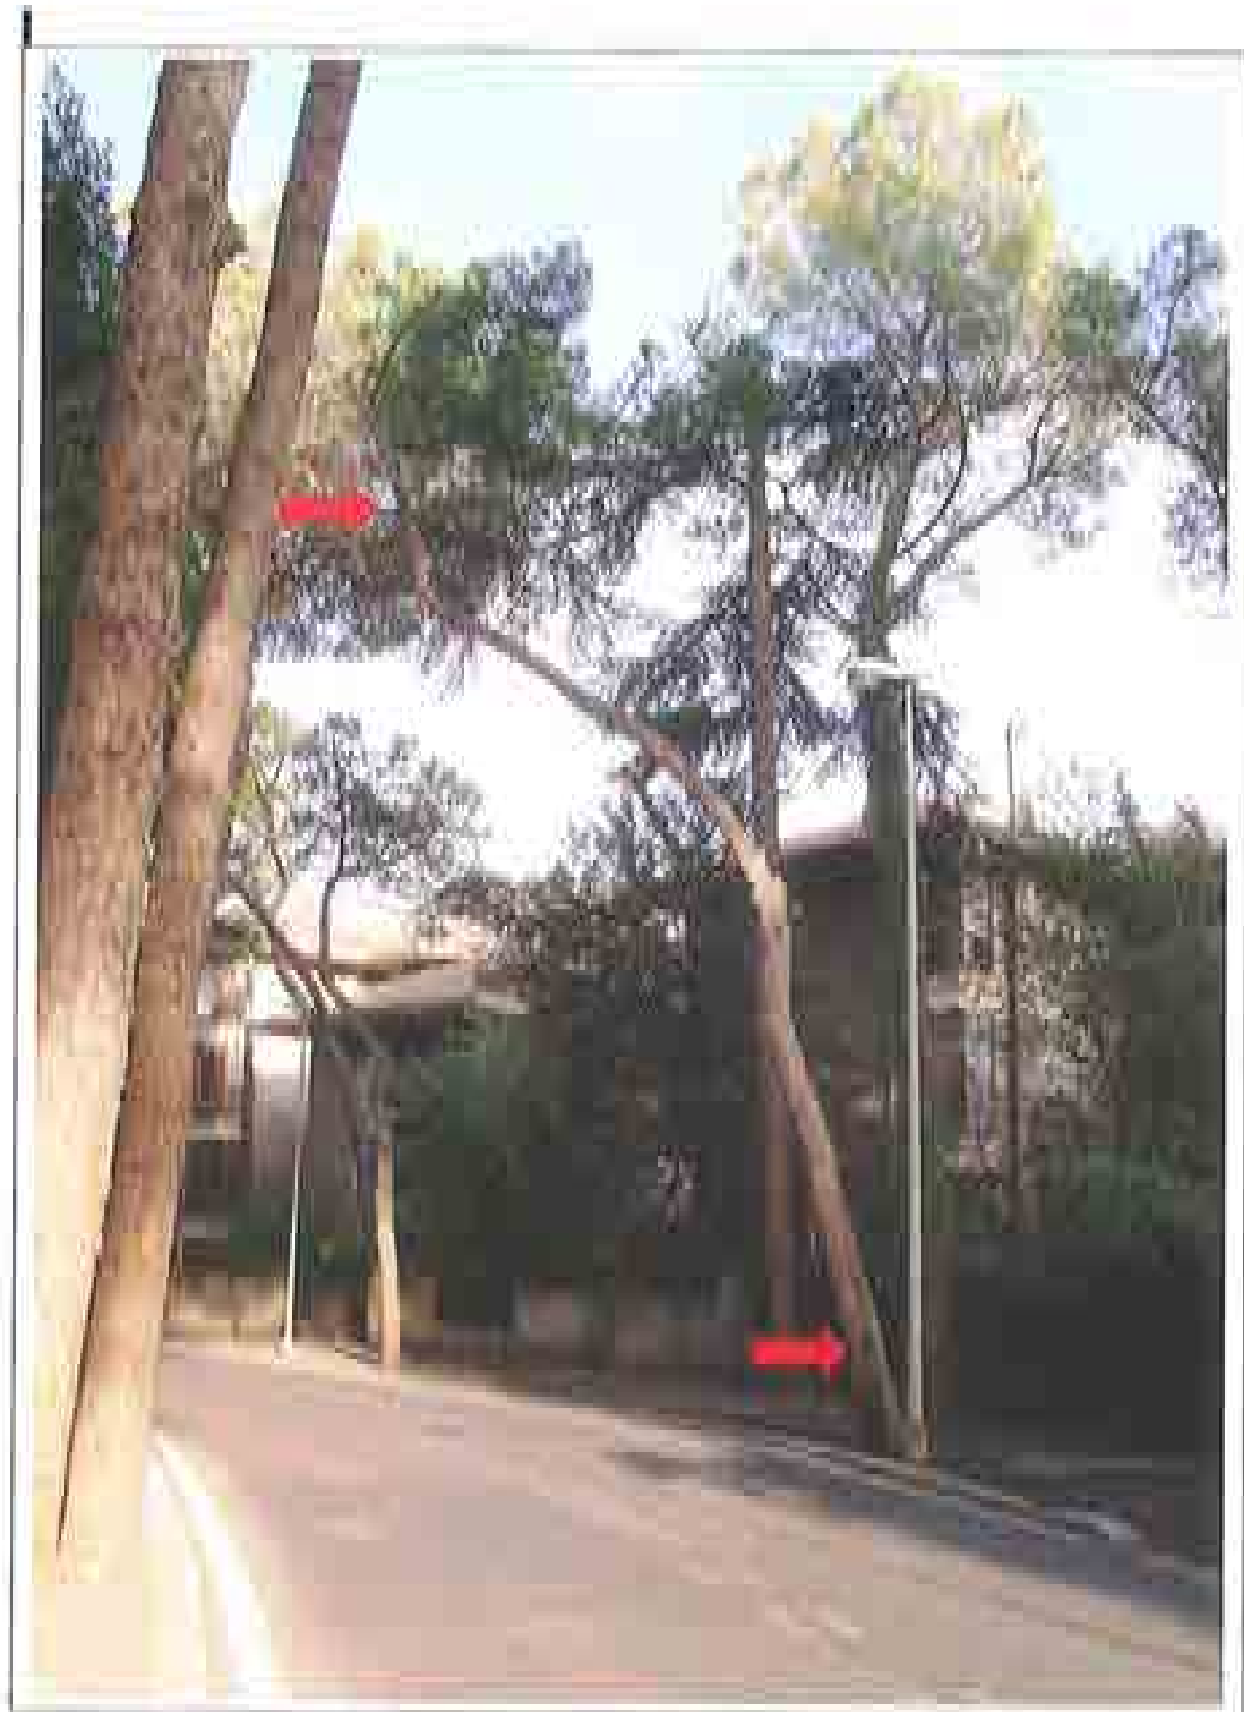
## Pino domestico 129

Failure Risk Classification: D

la pianta evidenzia un danno da urto in prossimità della base del tronco. In vicinanza del soggetto arboreo è sito un palo per la pubblica illuminazione

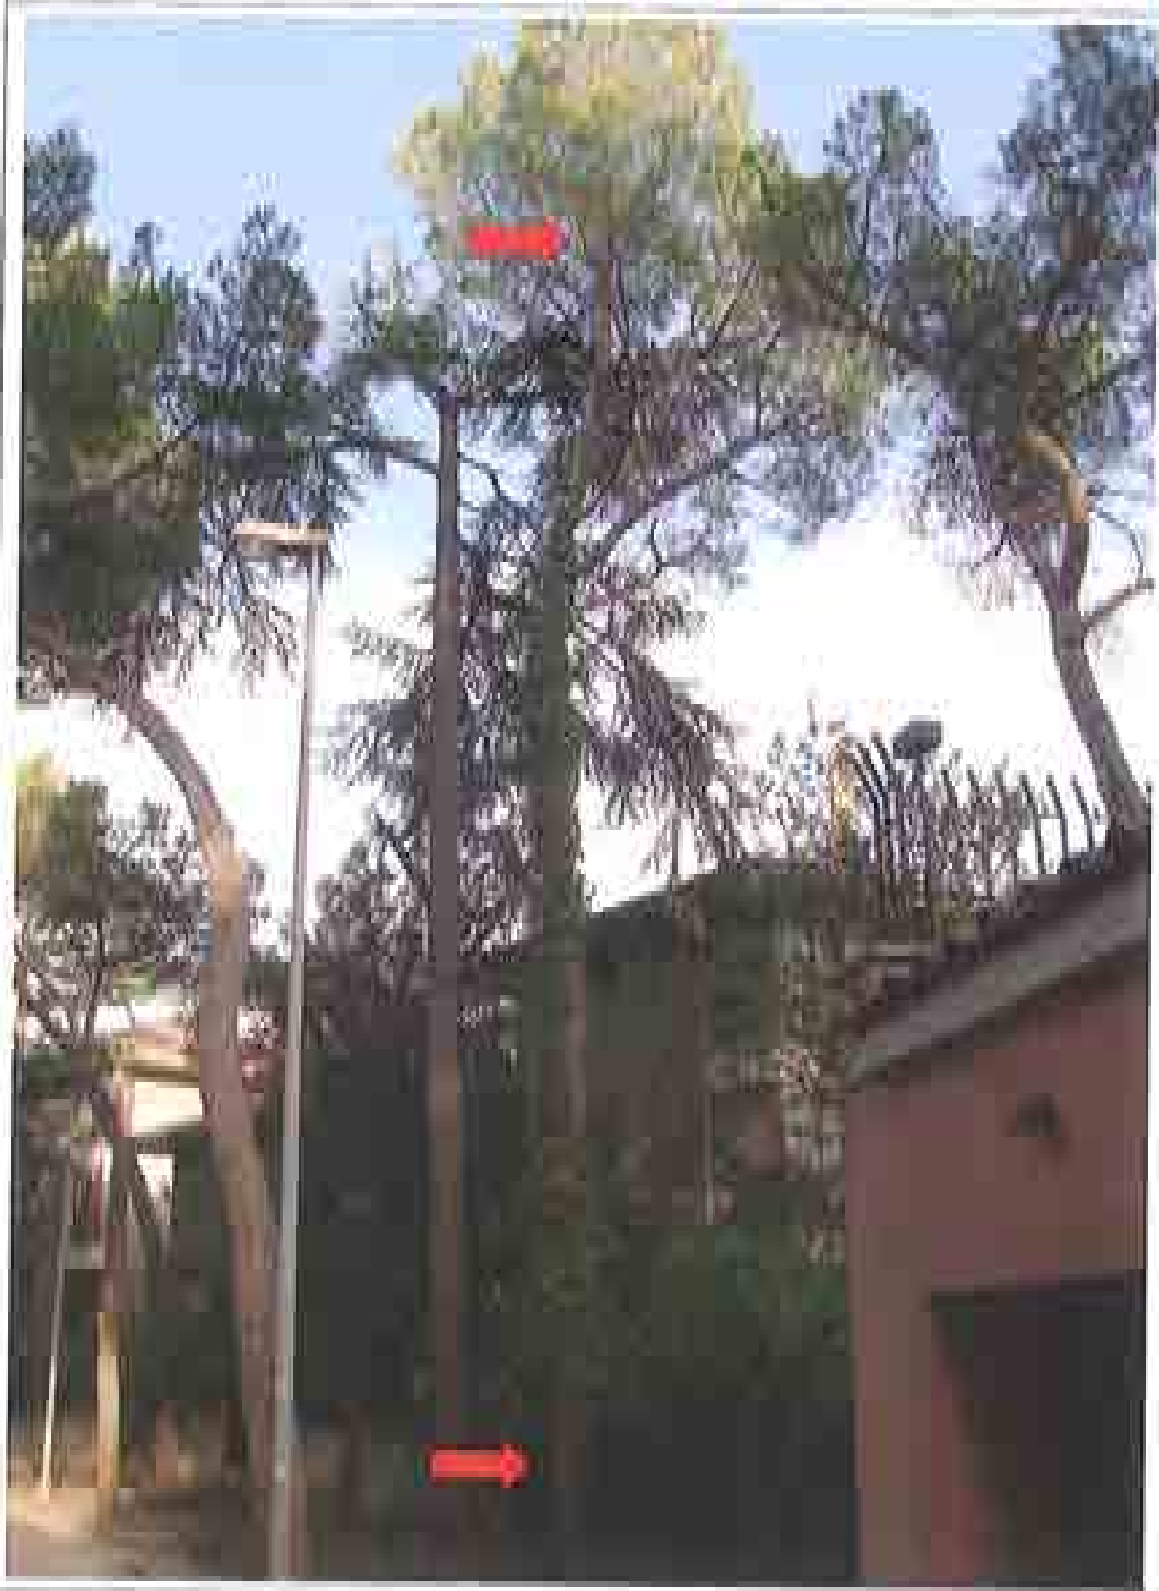
## Pino domestico 130

Failure Risk Classification: B

in prossimità della pianta è sito un palo per la pubblica illuminazione

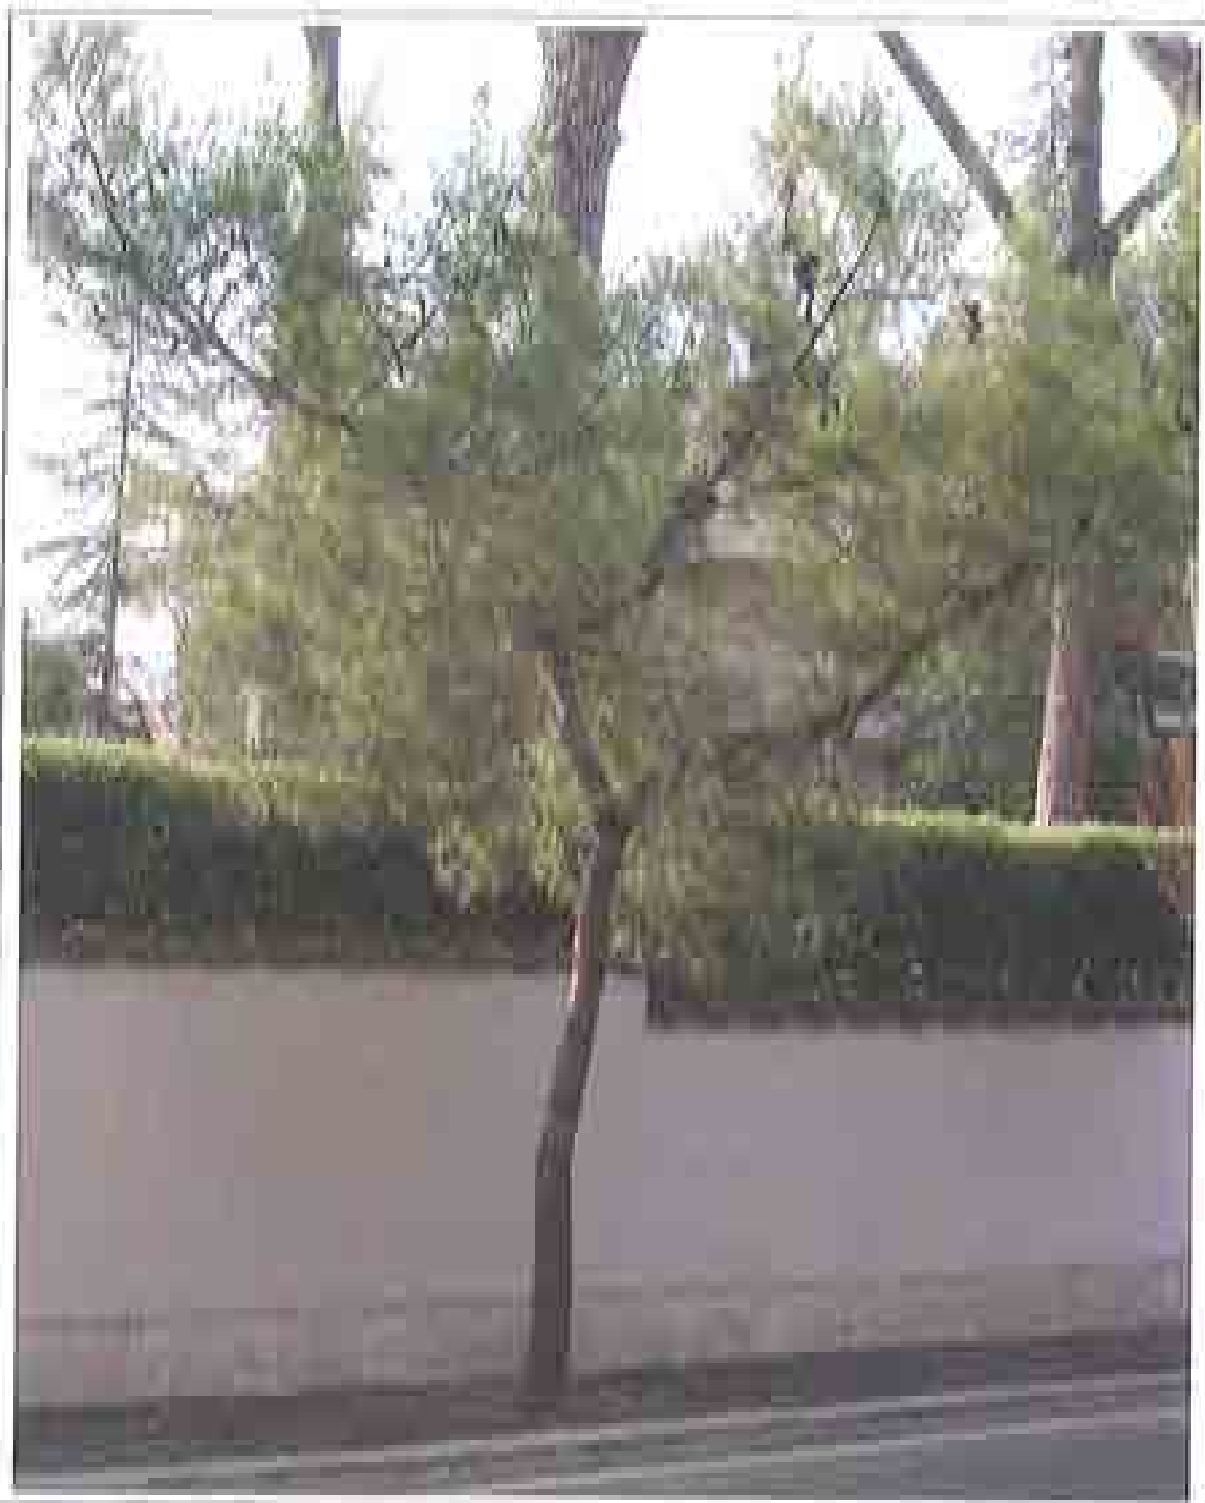
conteggiato come Pino domestico

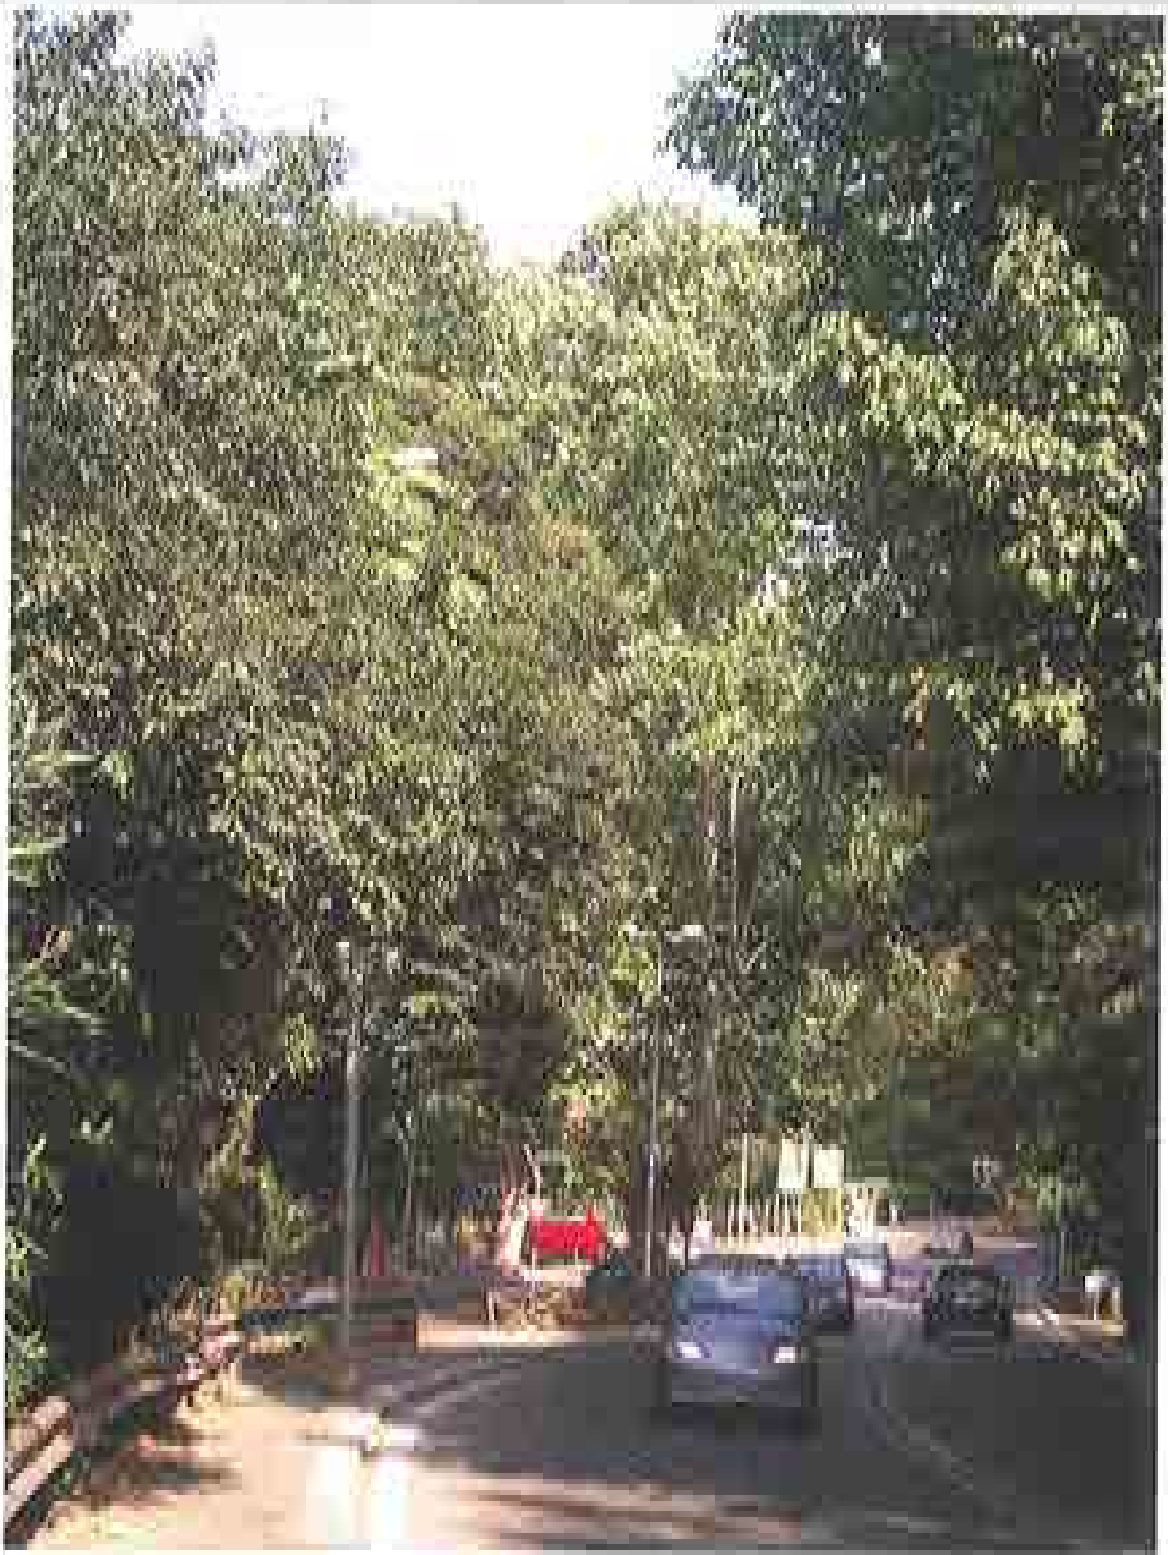
# Platano 1

Failure Risk Classification: A
