*Consorzio Stradale*  
***Viale Cortina d'Ampezzo e***  
***Diramazioni***

**PATRIMONIO VEGETATIVO ARBOREO**

***Schede alberi***

***Viale Cortina d'Ampezzo***

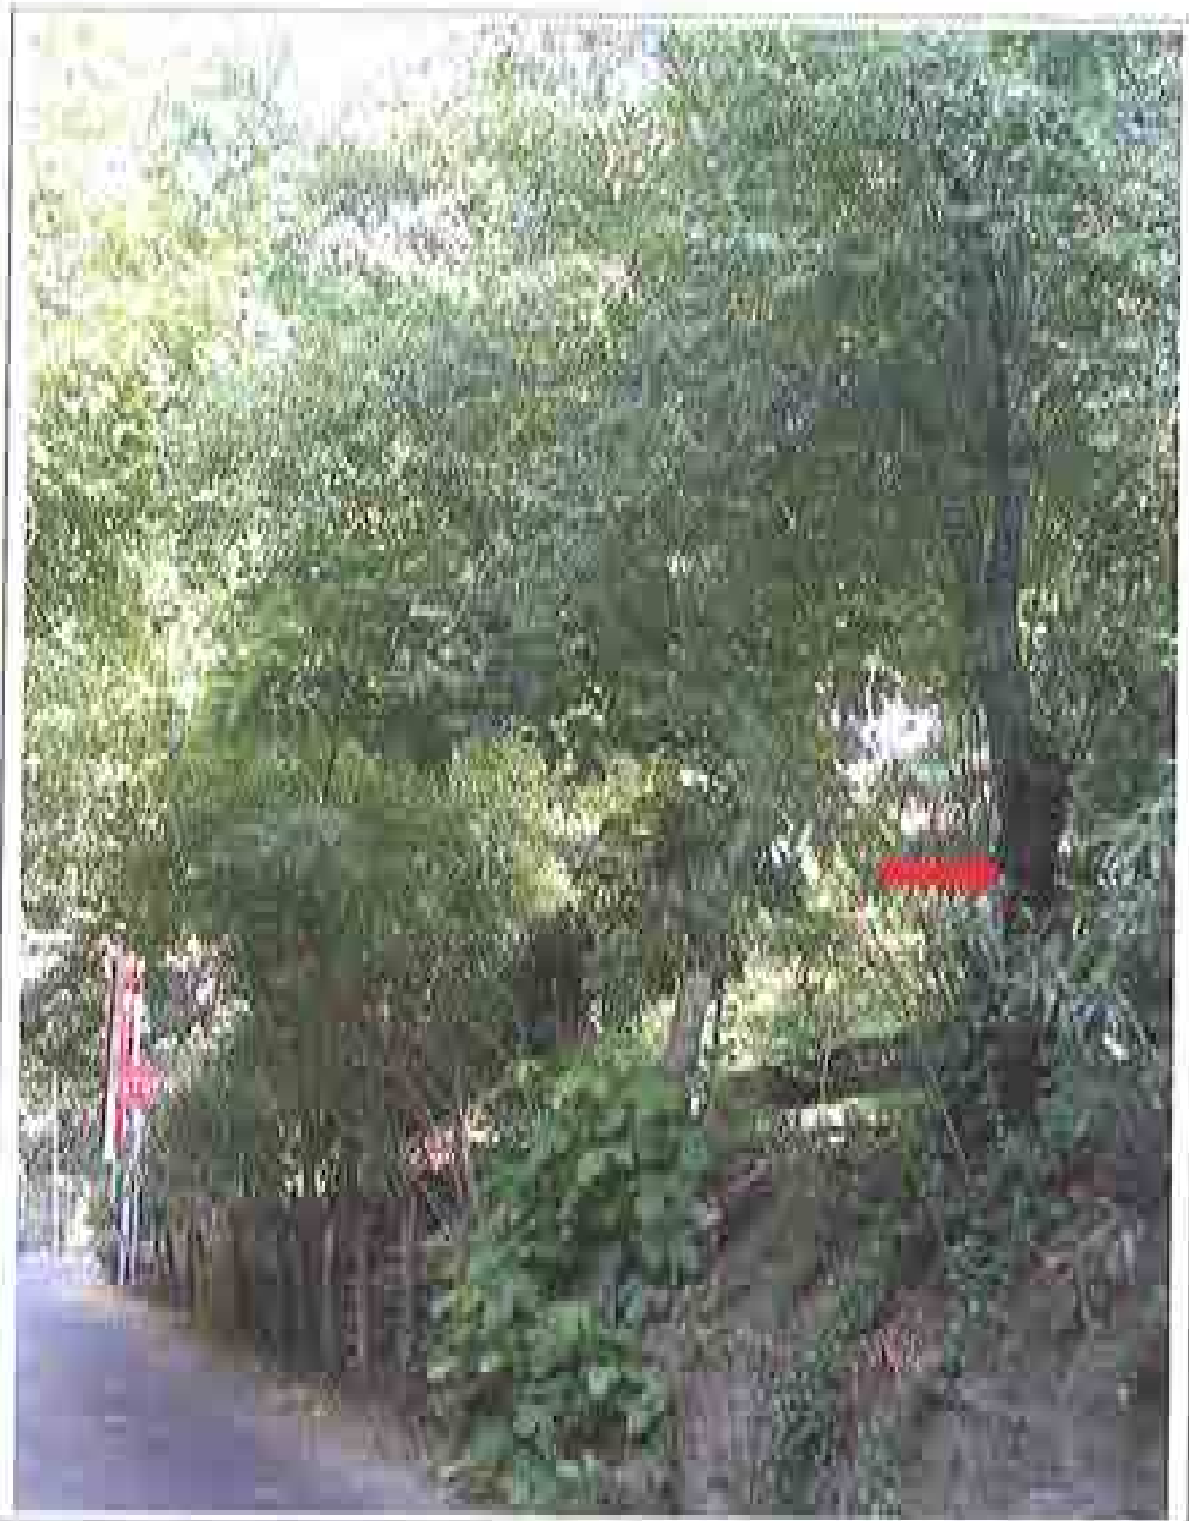
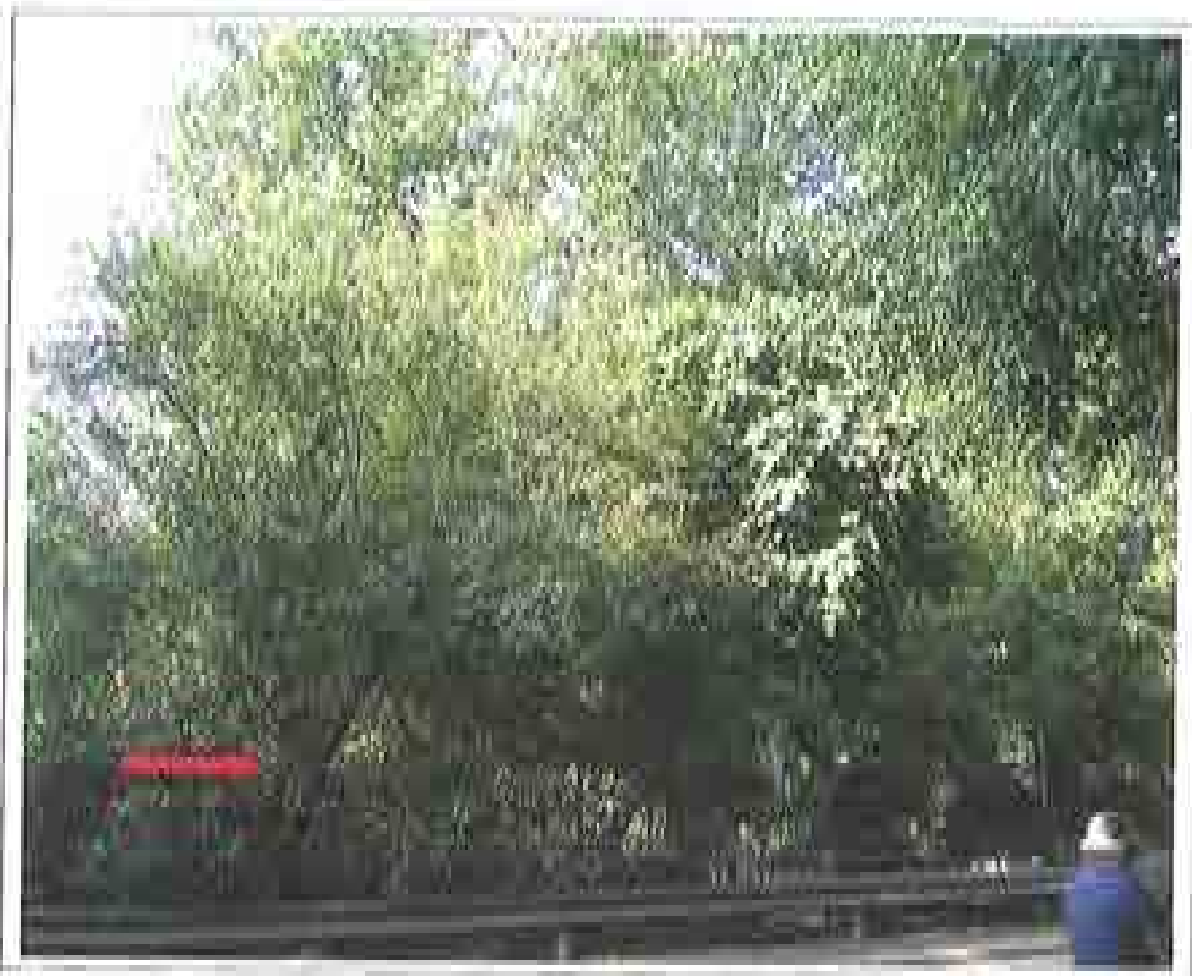
# **Prunus**

Failure Risk Classification: B

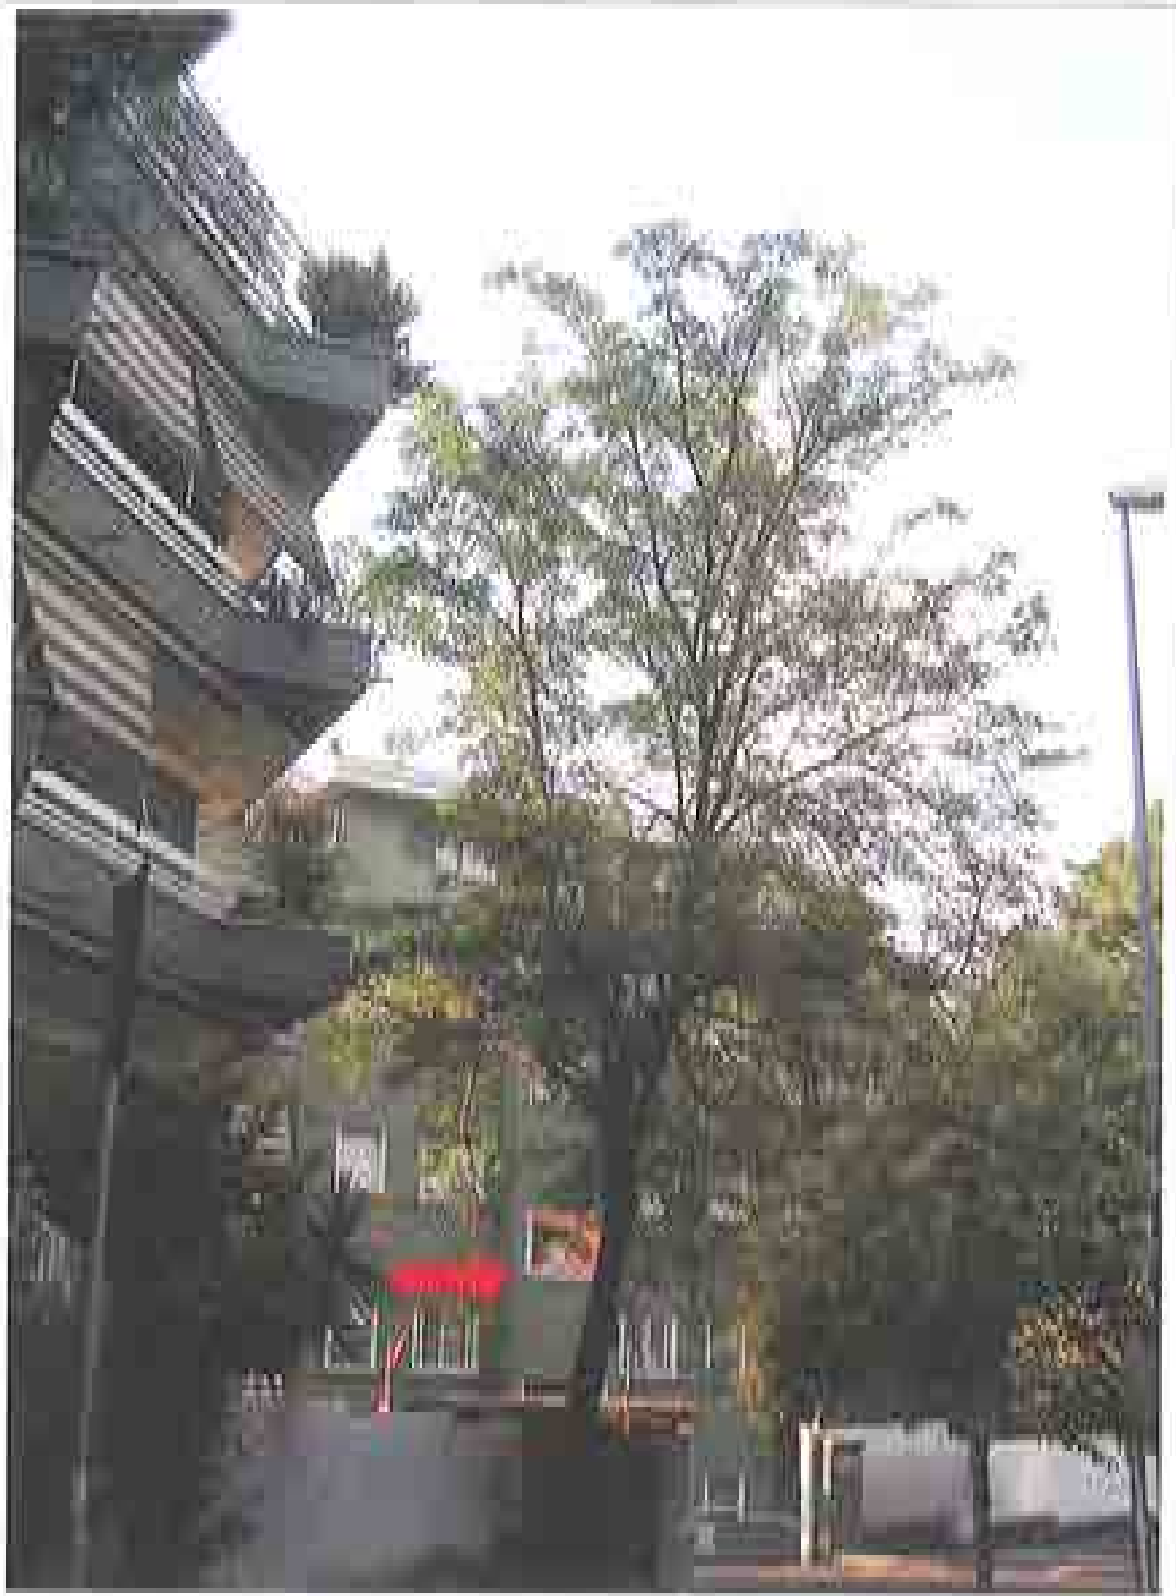
# Robinia 1

Categoria statica Failure Risk Classification: A

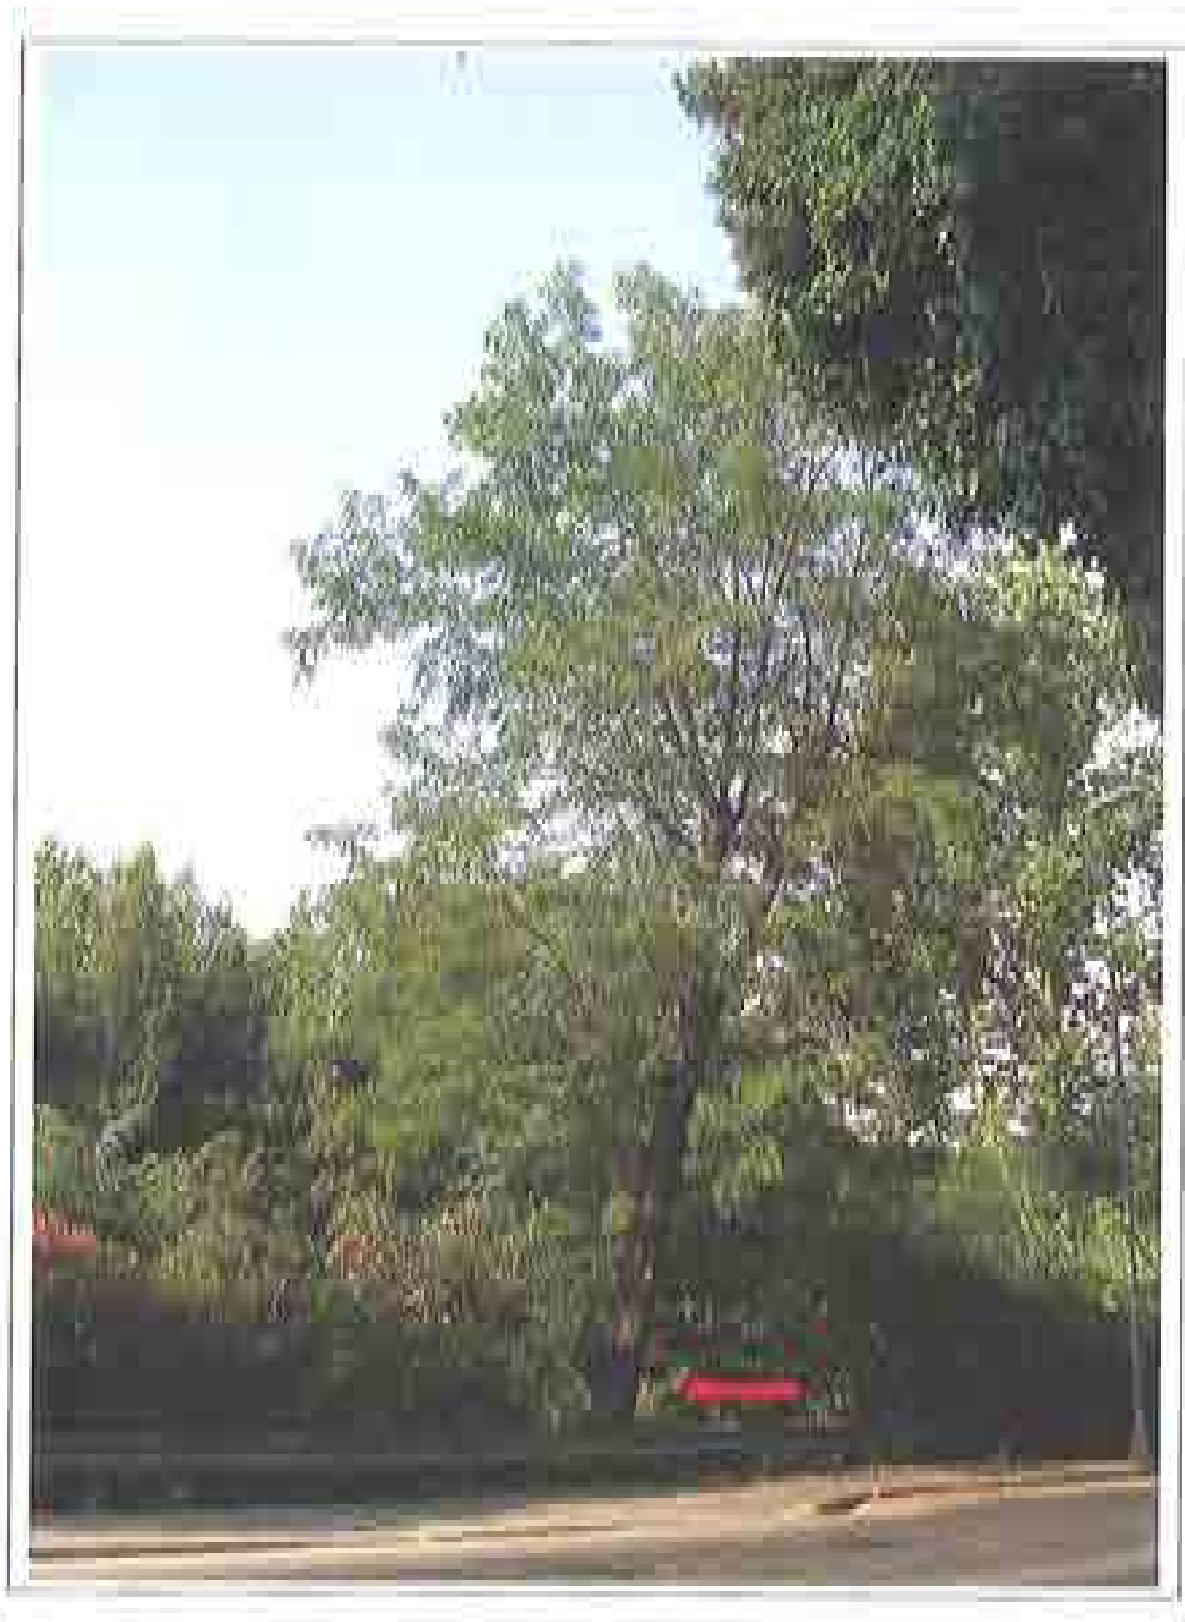
## Robinia 2

Failure Risk Classification: B

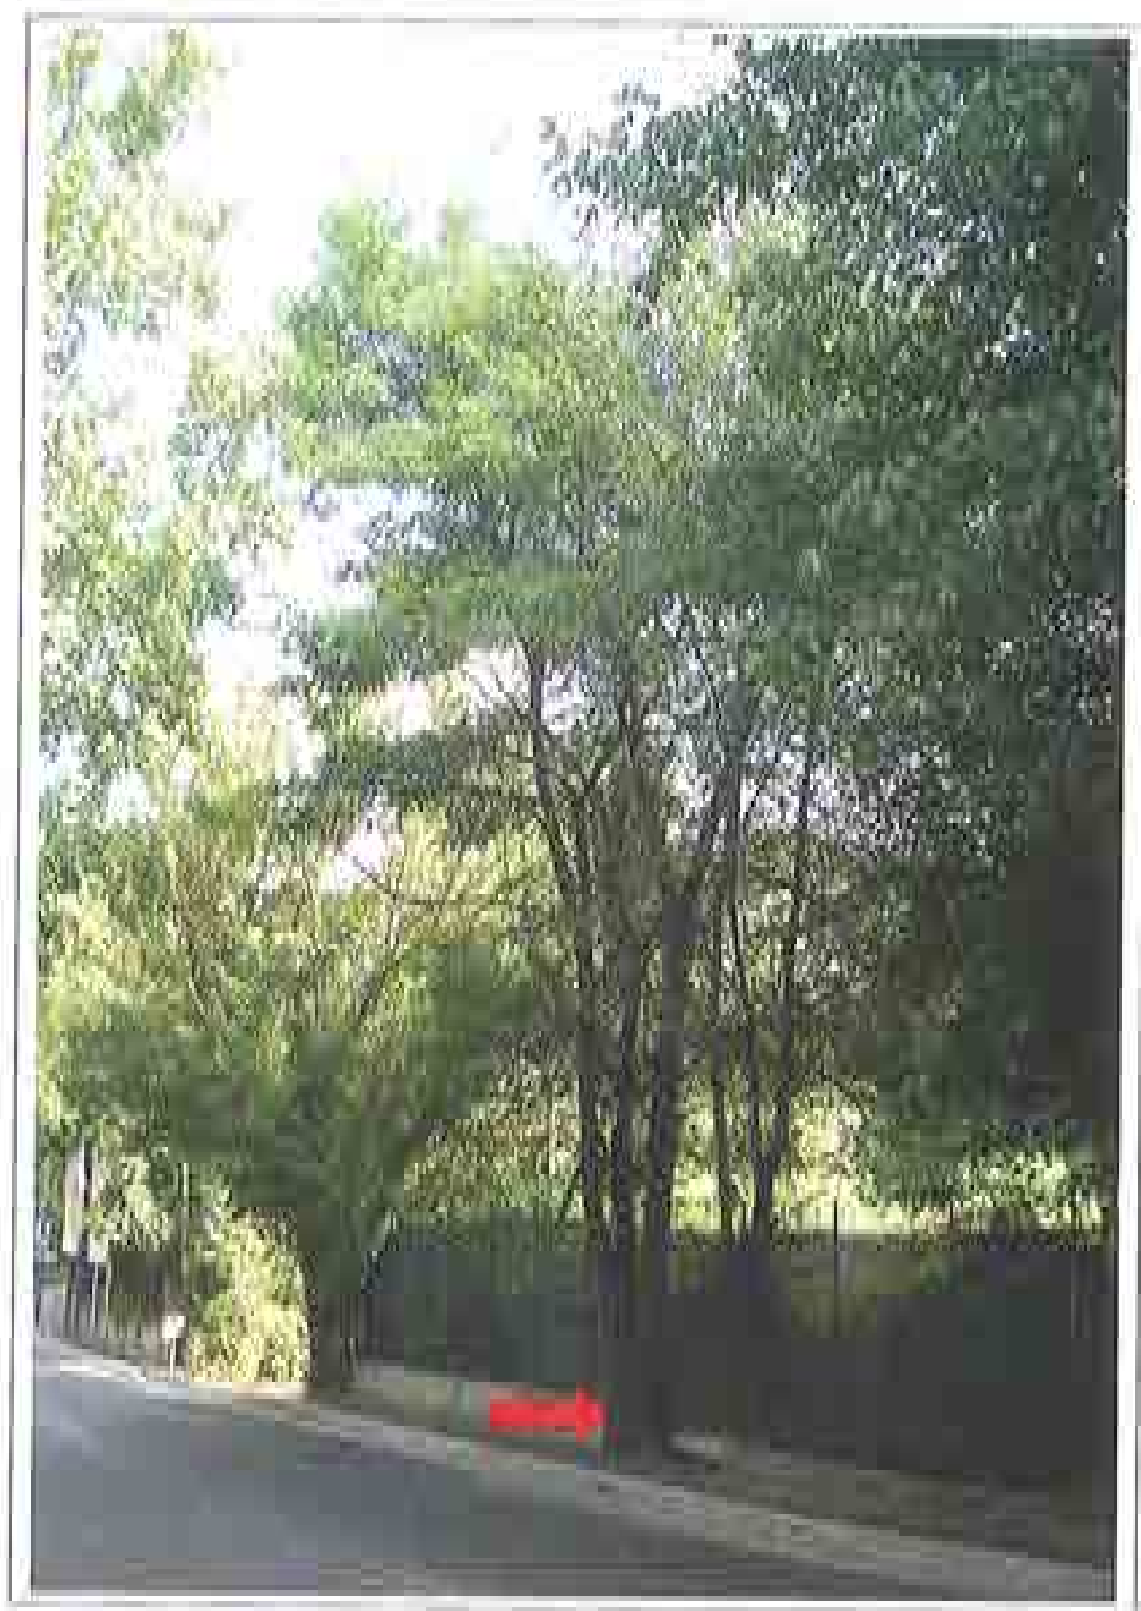
## Robinia 3

Categoria statica Failure Risk Classification: A

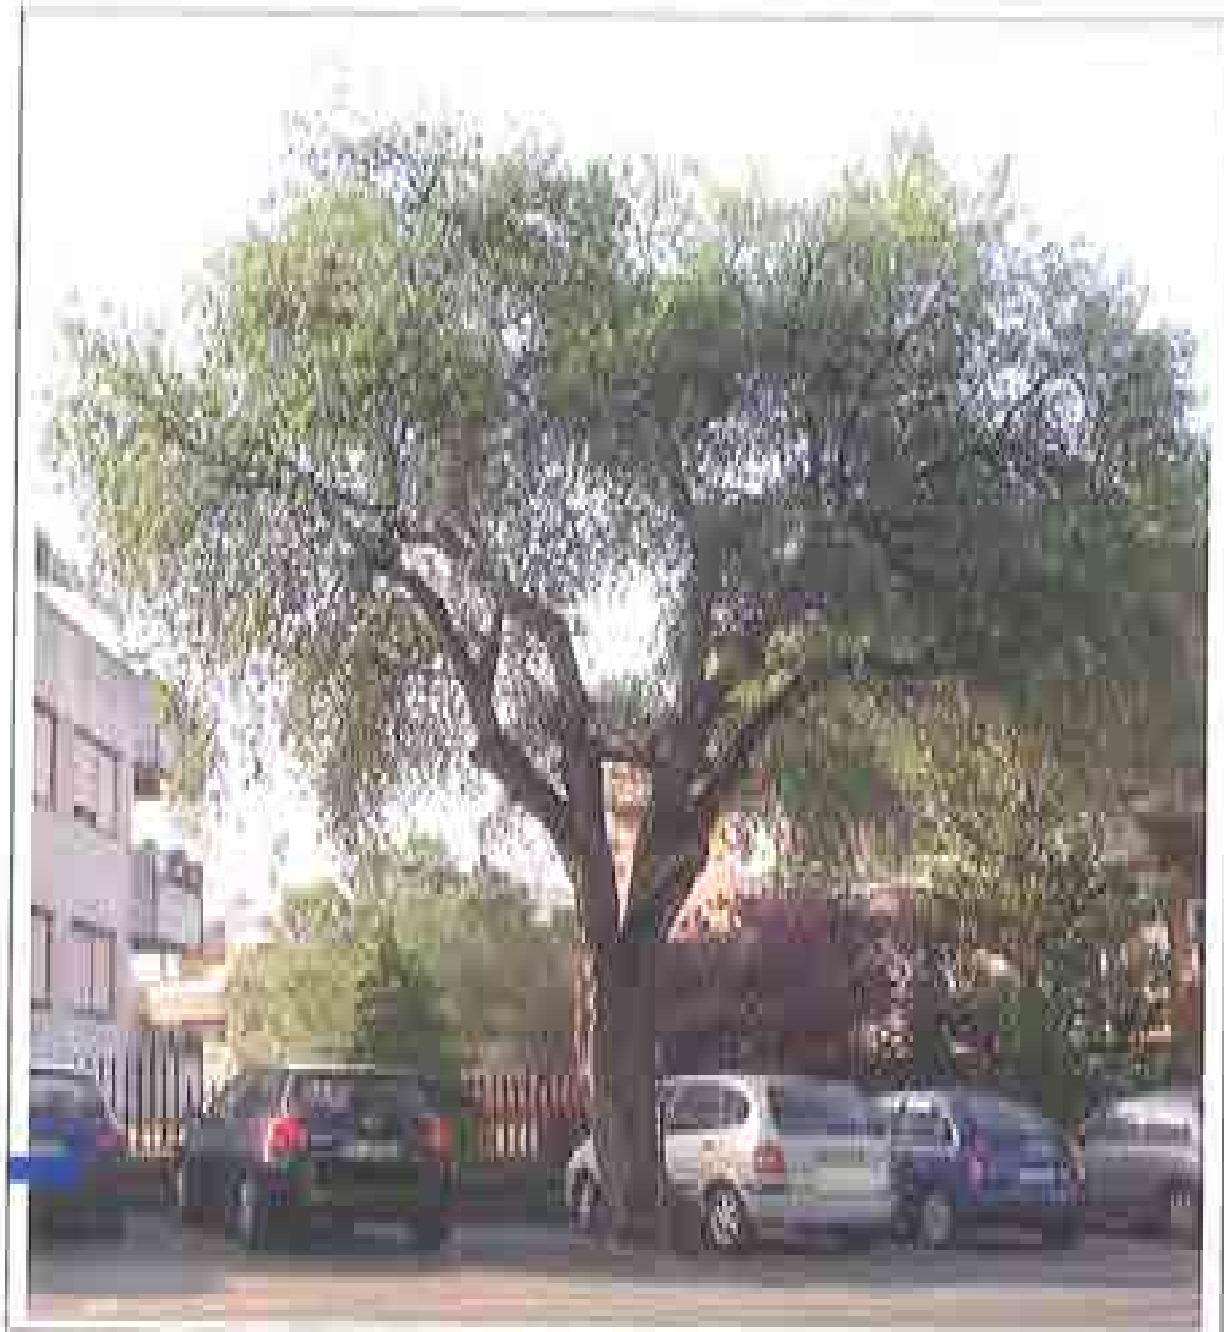
# Sughera 1

Failure Risk Classification: A

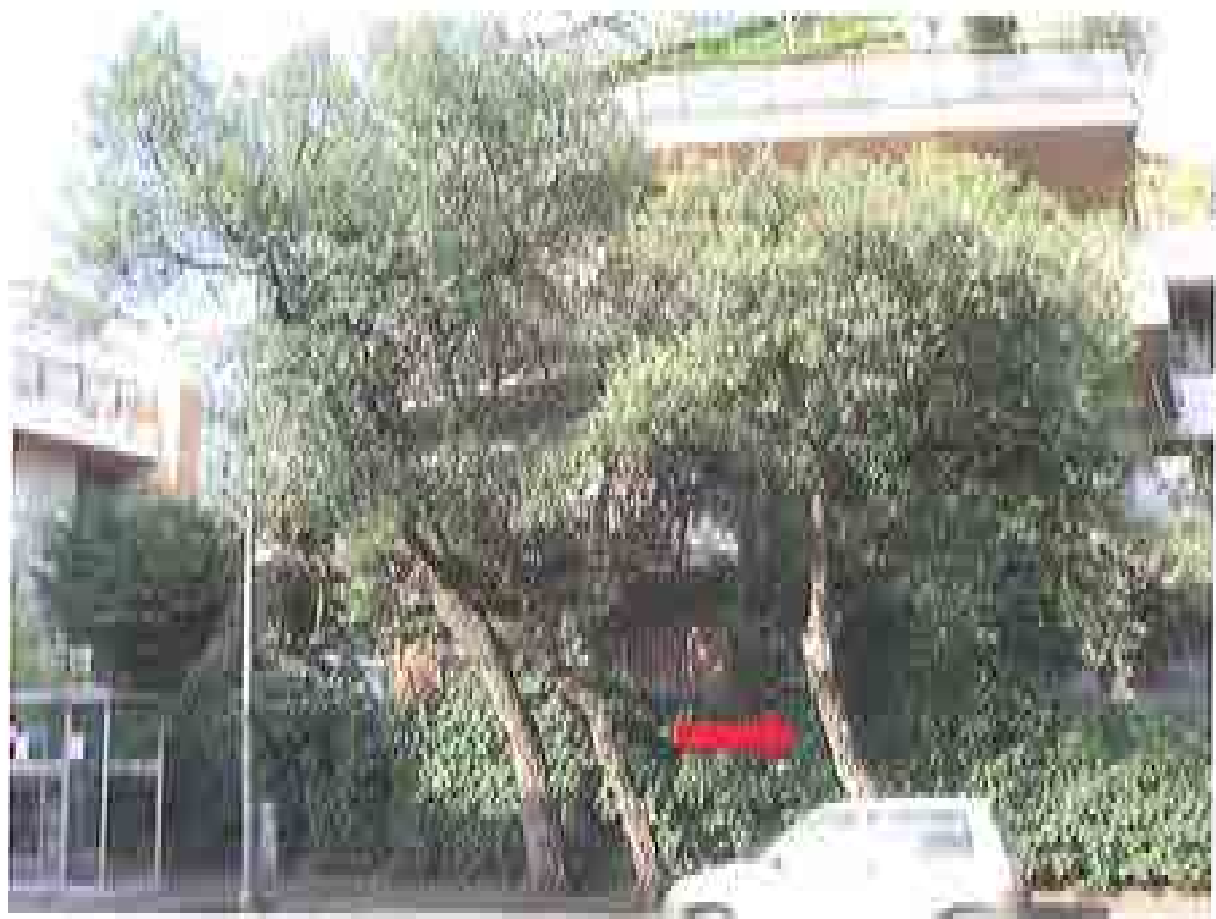
## Sughera 2

Failure Risk Classification: B

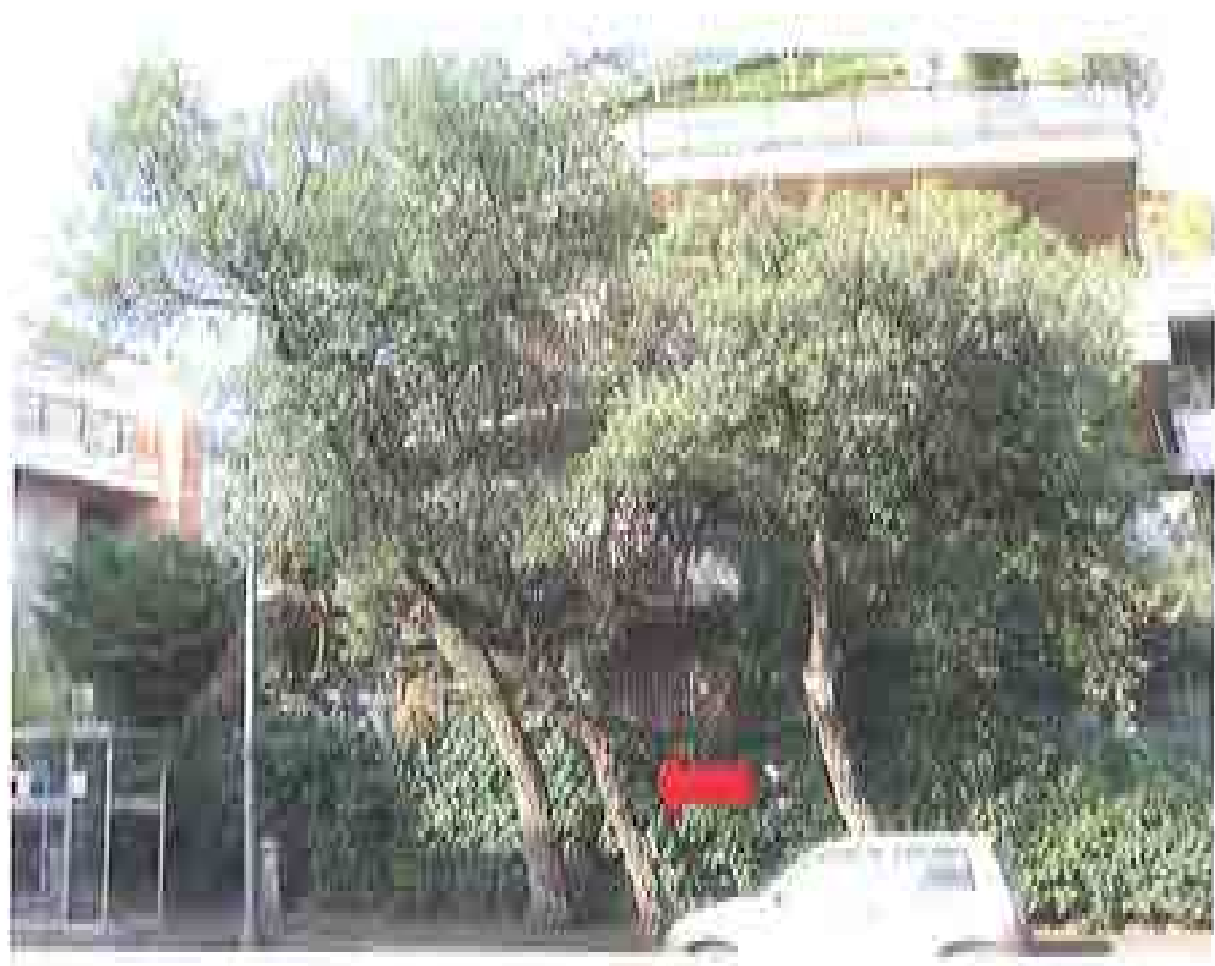
## Sughera 3

Failure Risk Classification: A

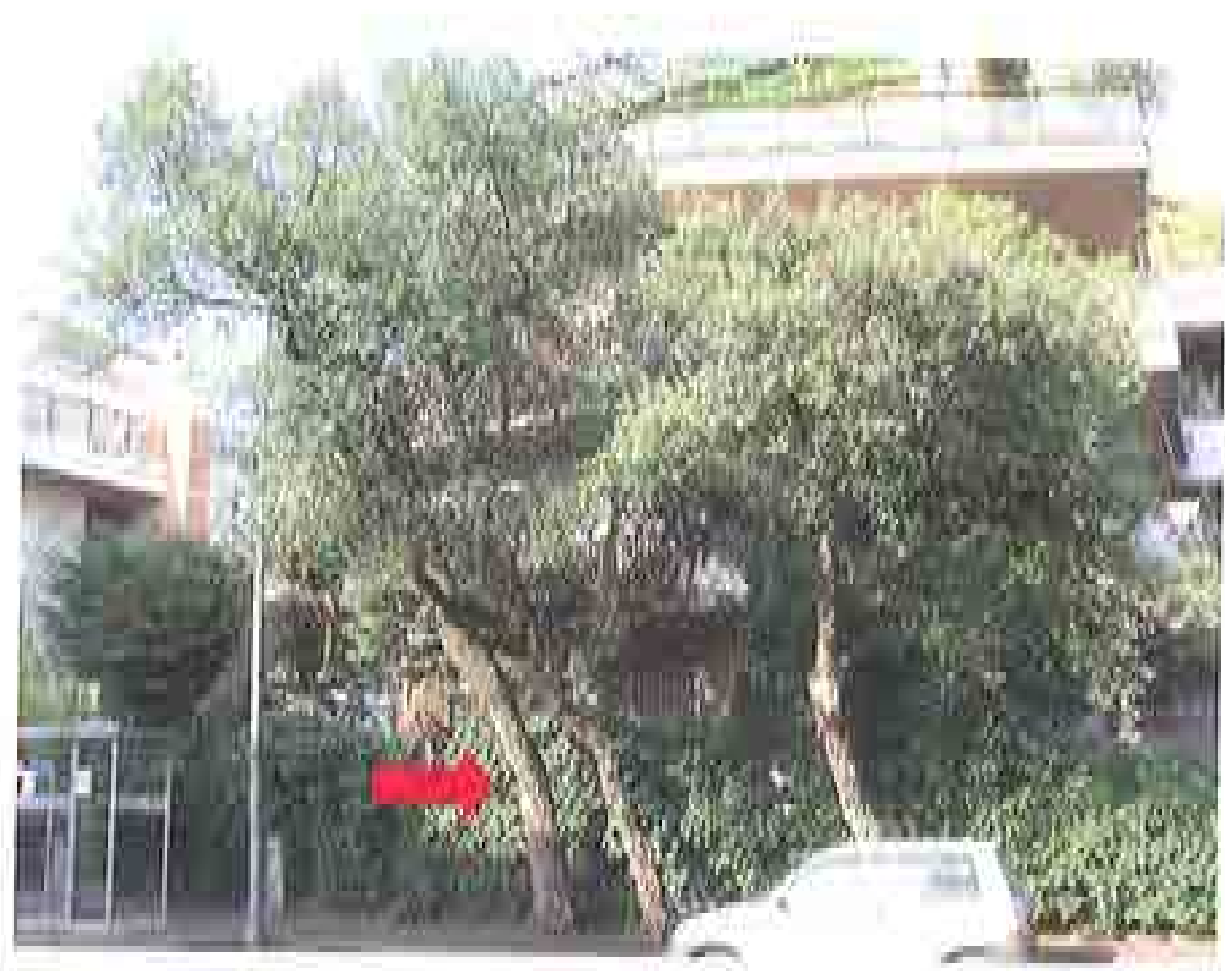
## Sughera 4

Failure Risk Classification: B

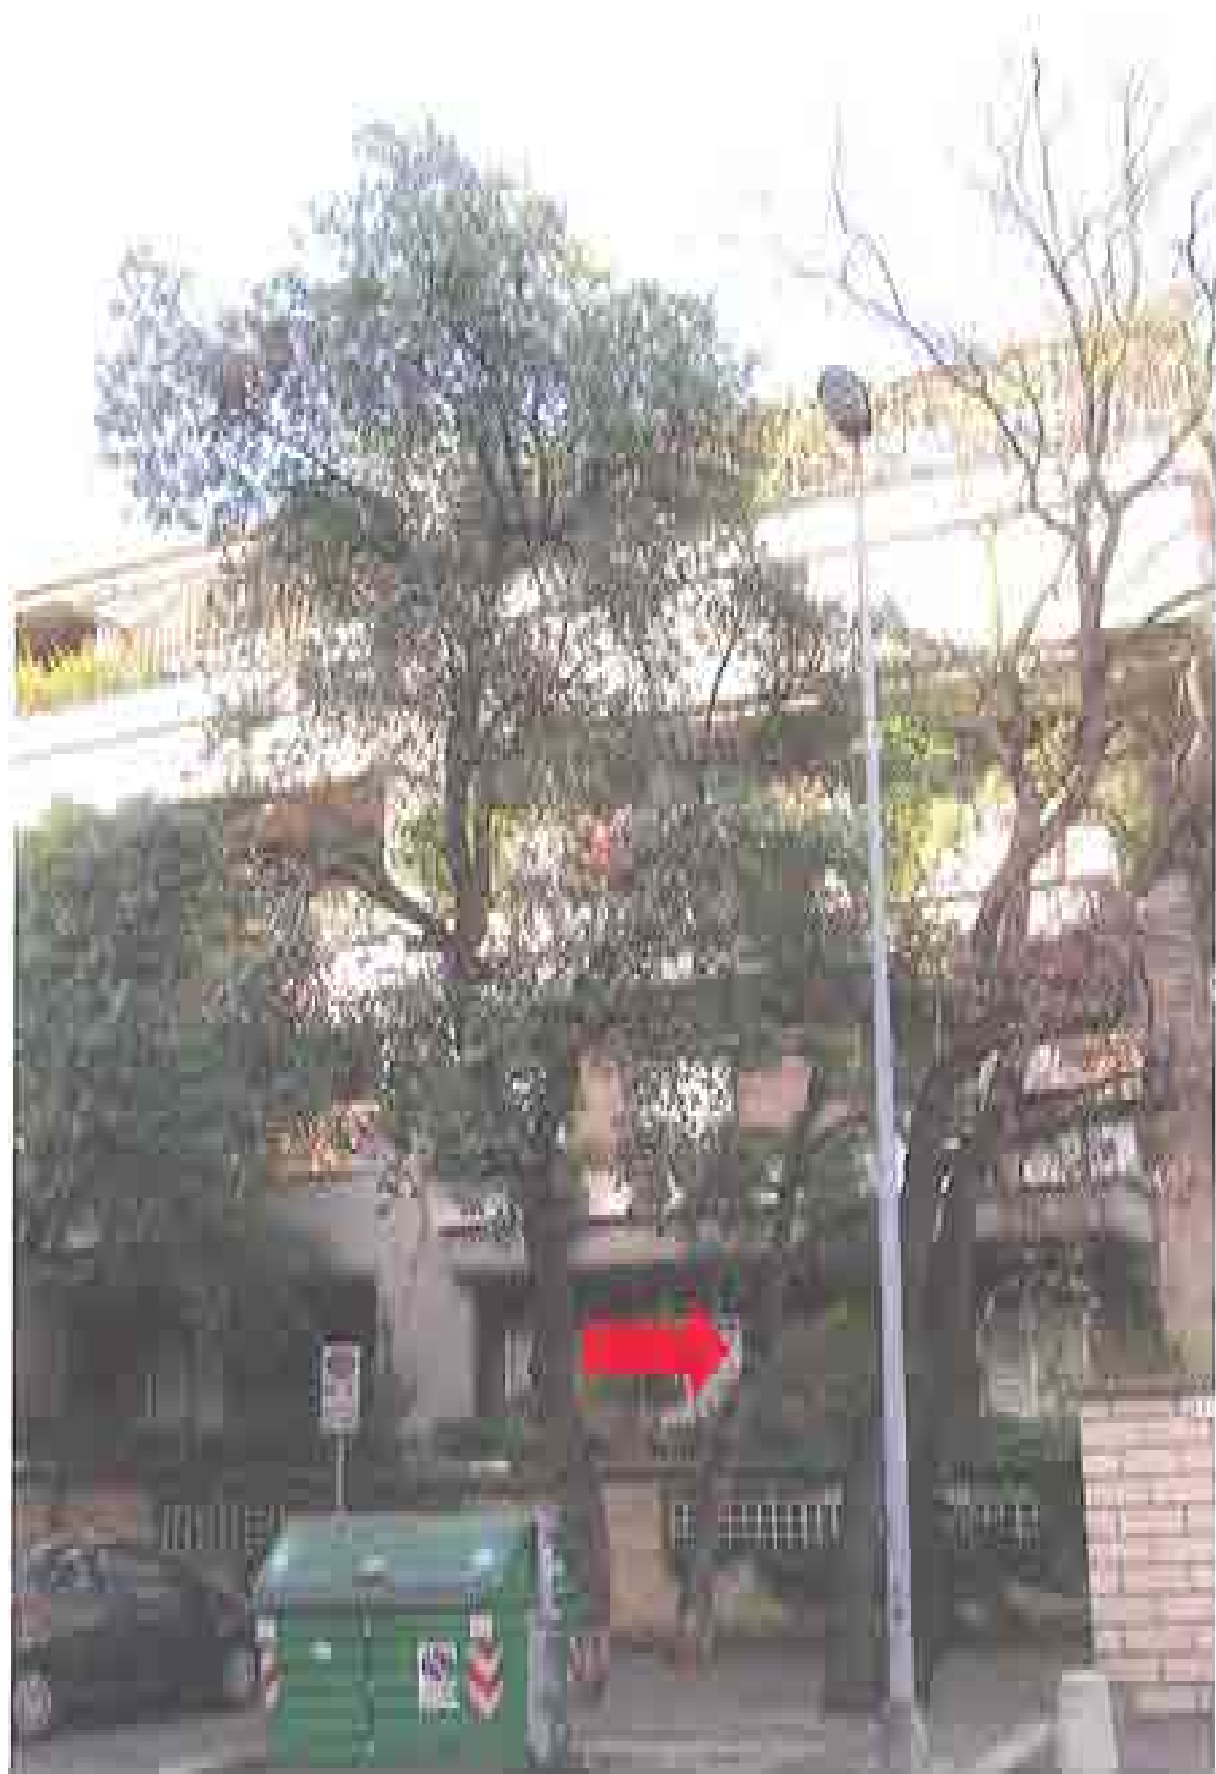
# Sughera 5

Failure Risk Classification: A

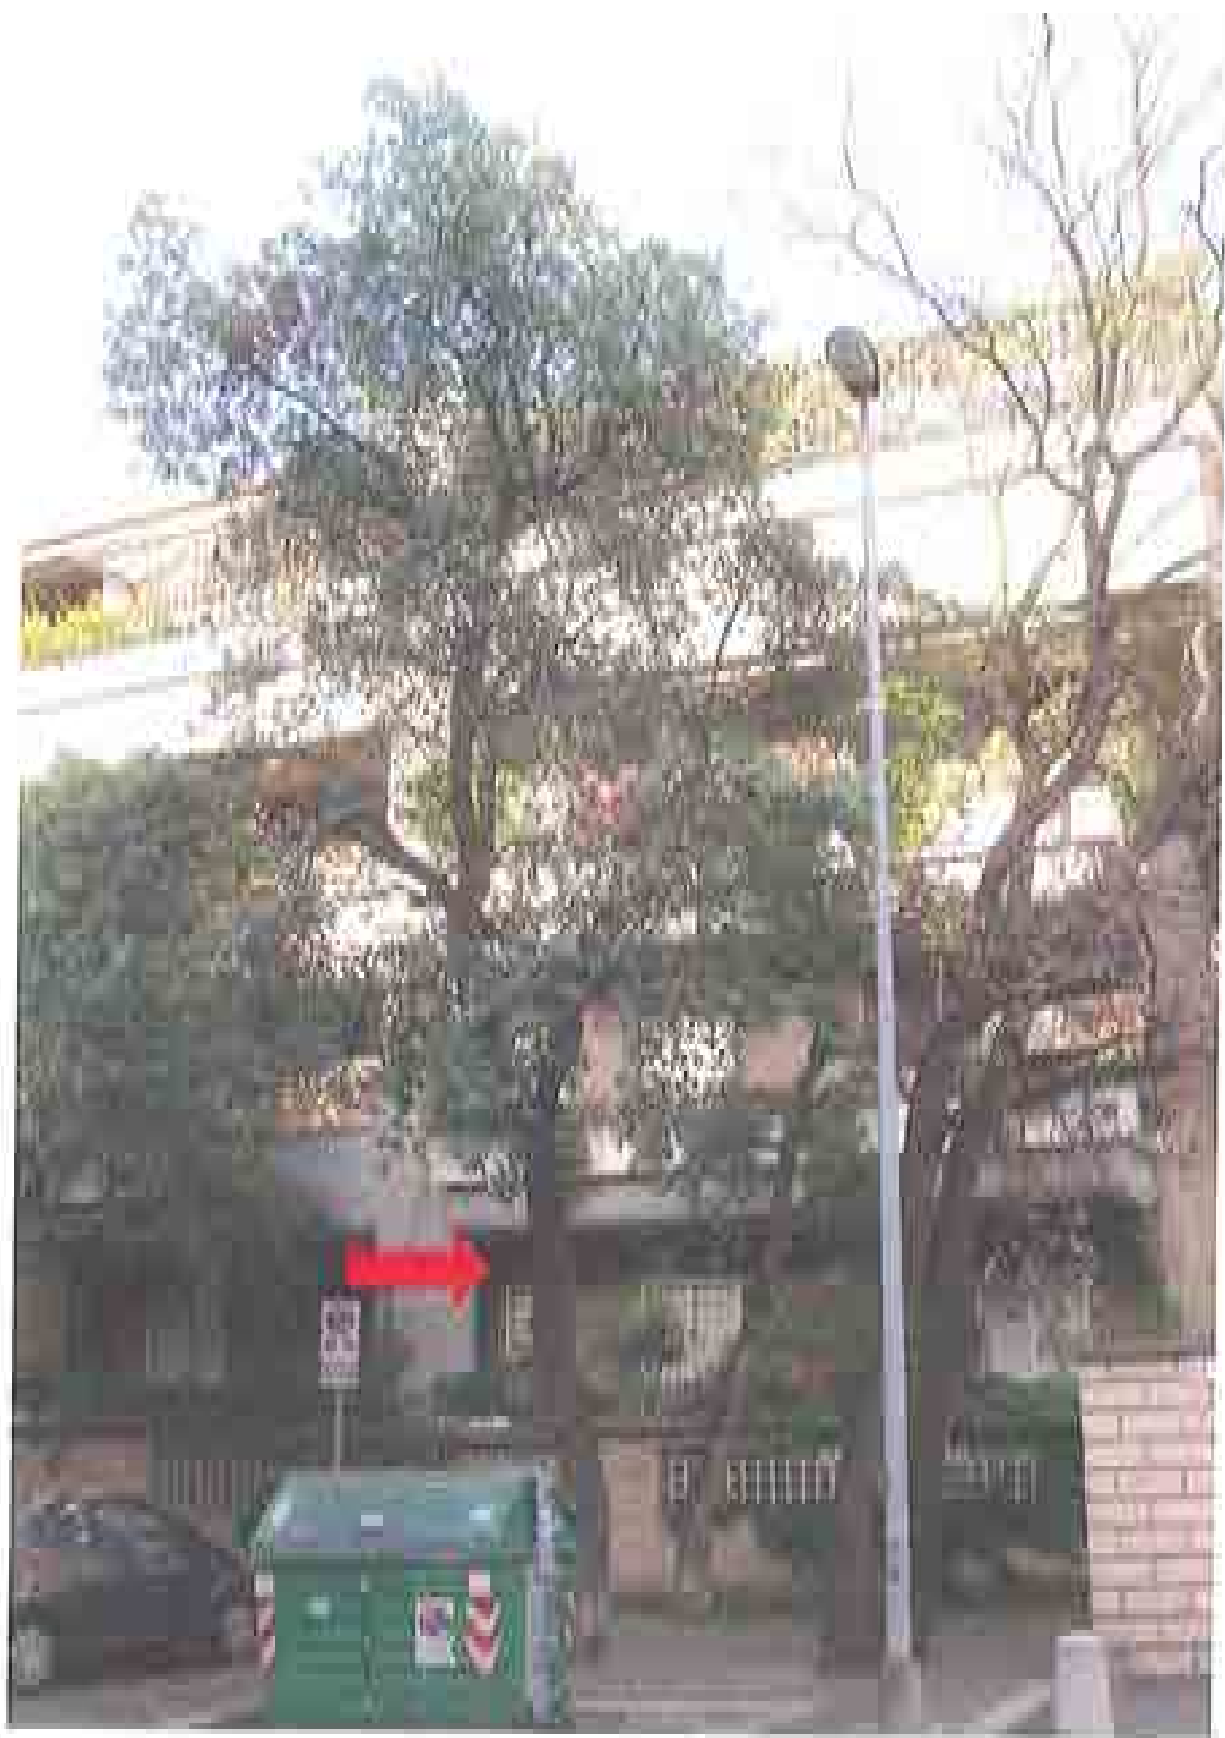
## Sughera 6

Failure Risk Classification: A

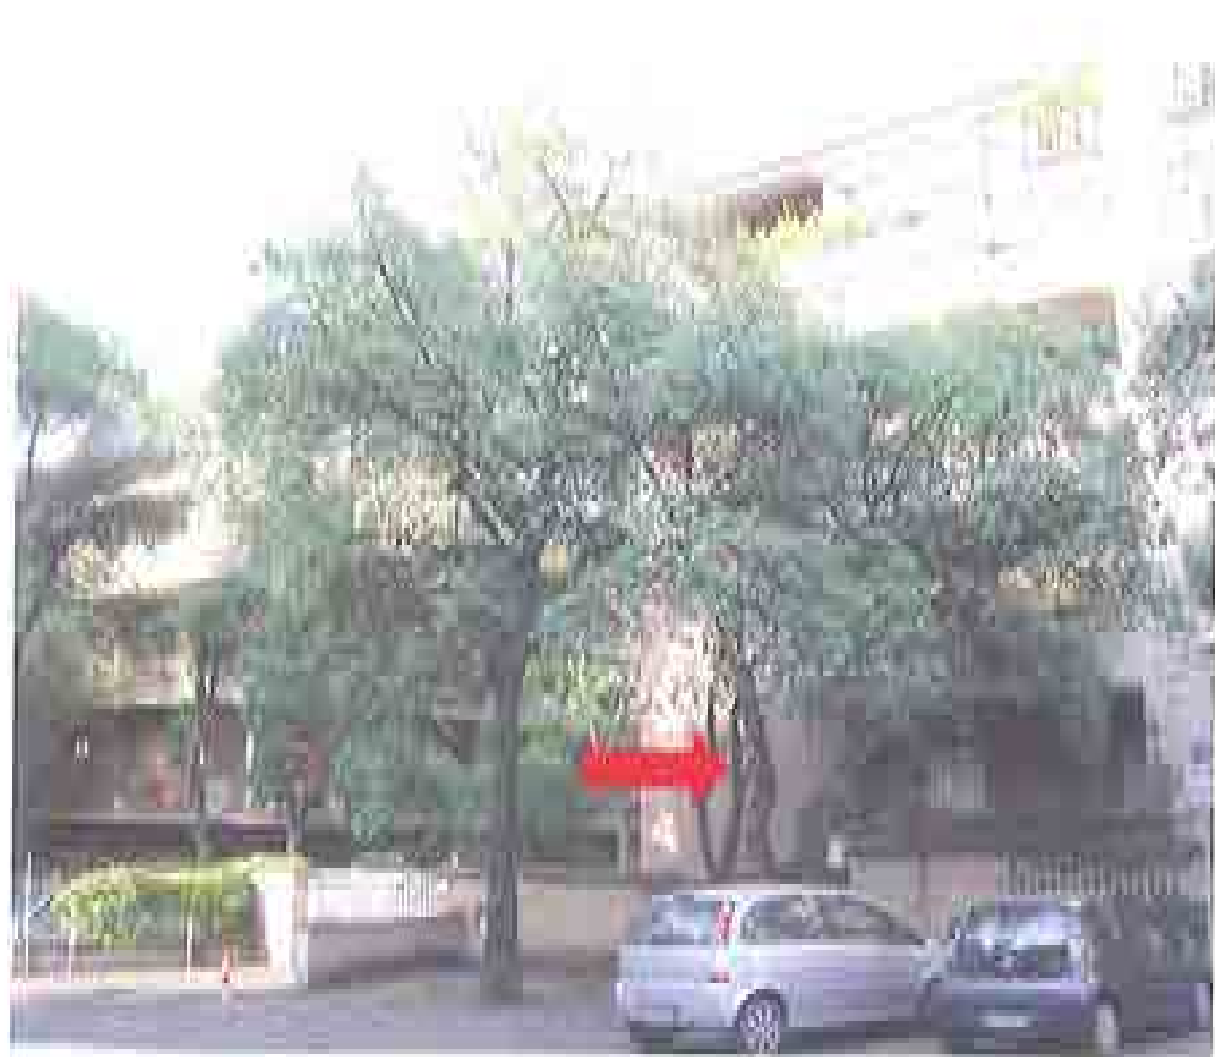
## Sughera 7

Failure Risk Classification: A

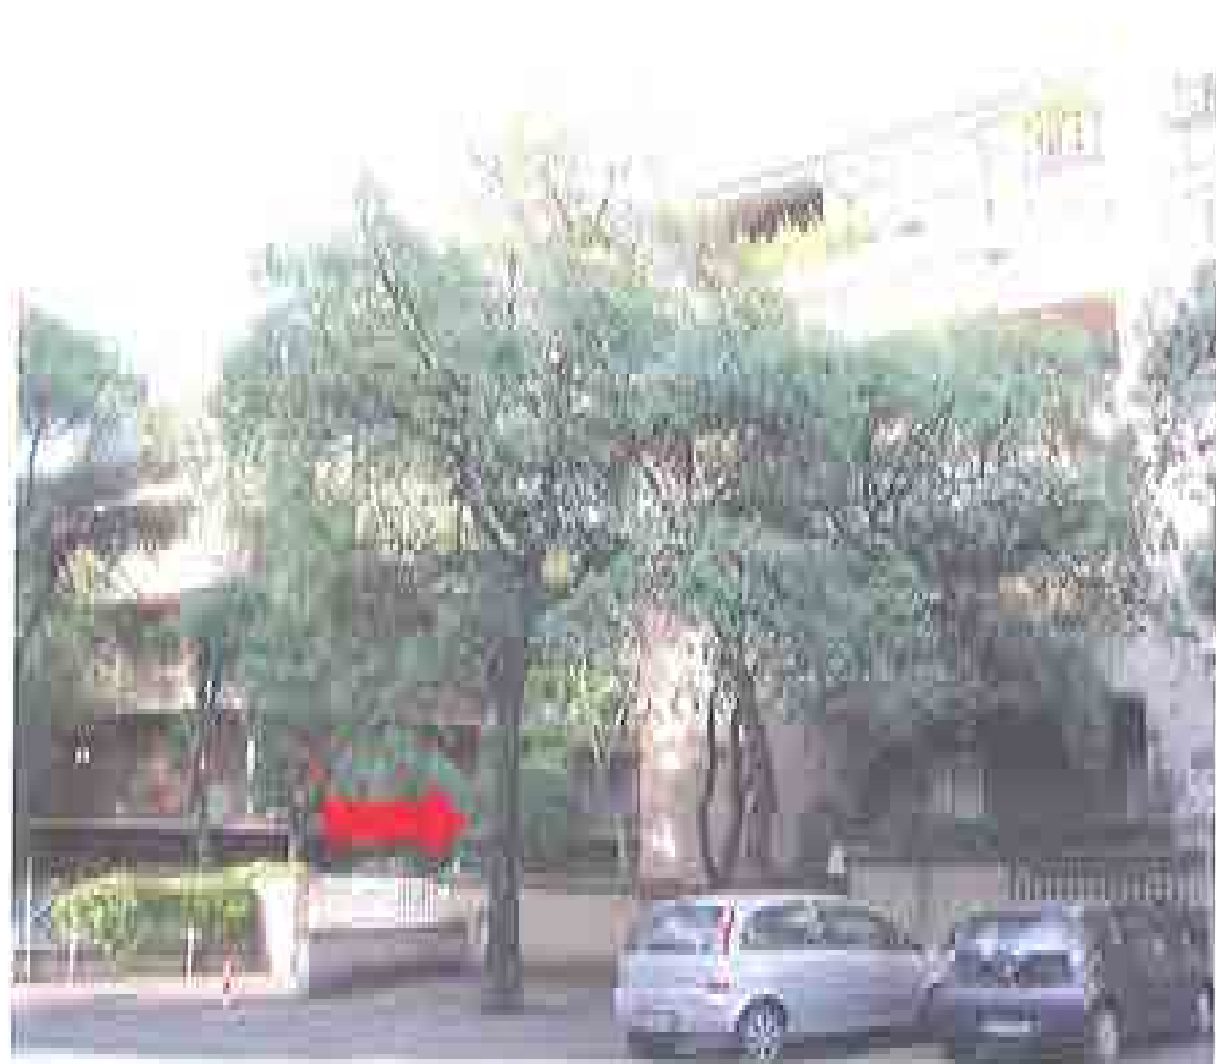
## Sughera 8

Failure Risk Classification: A

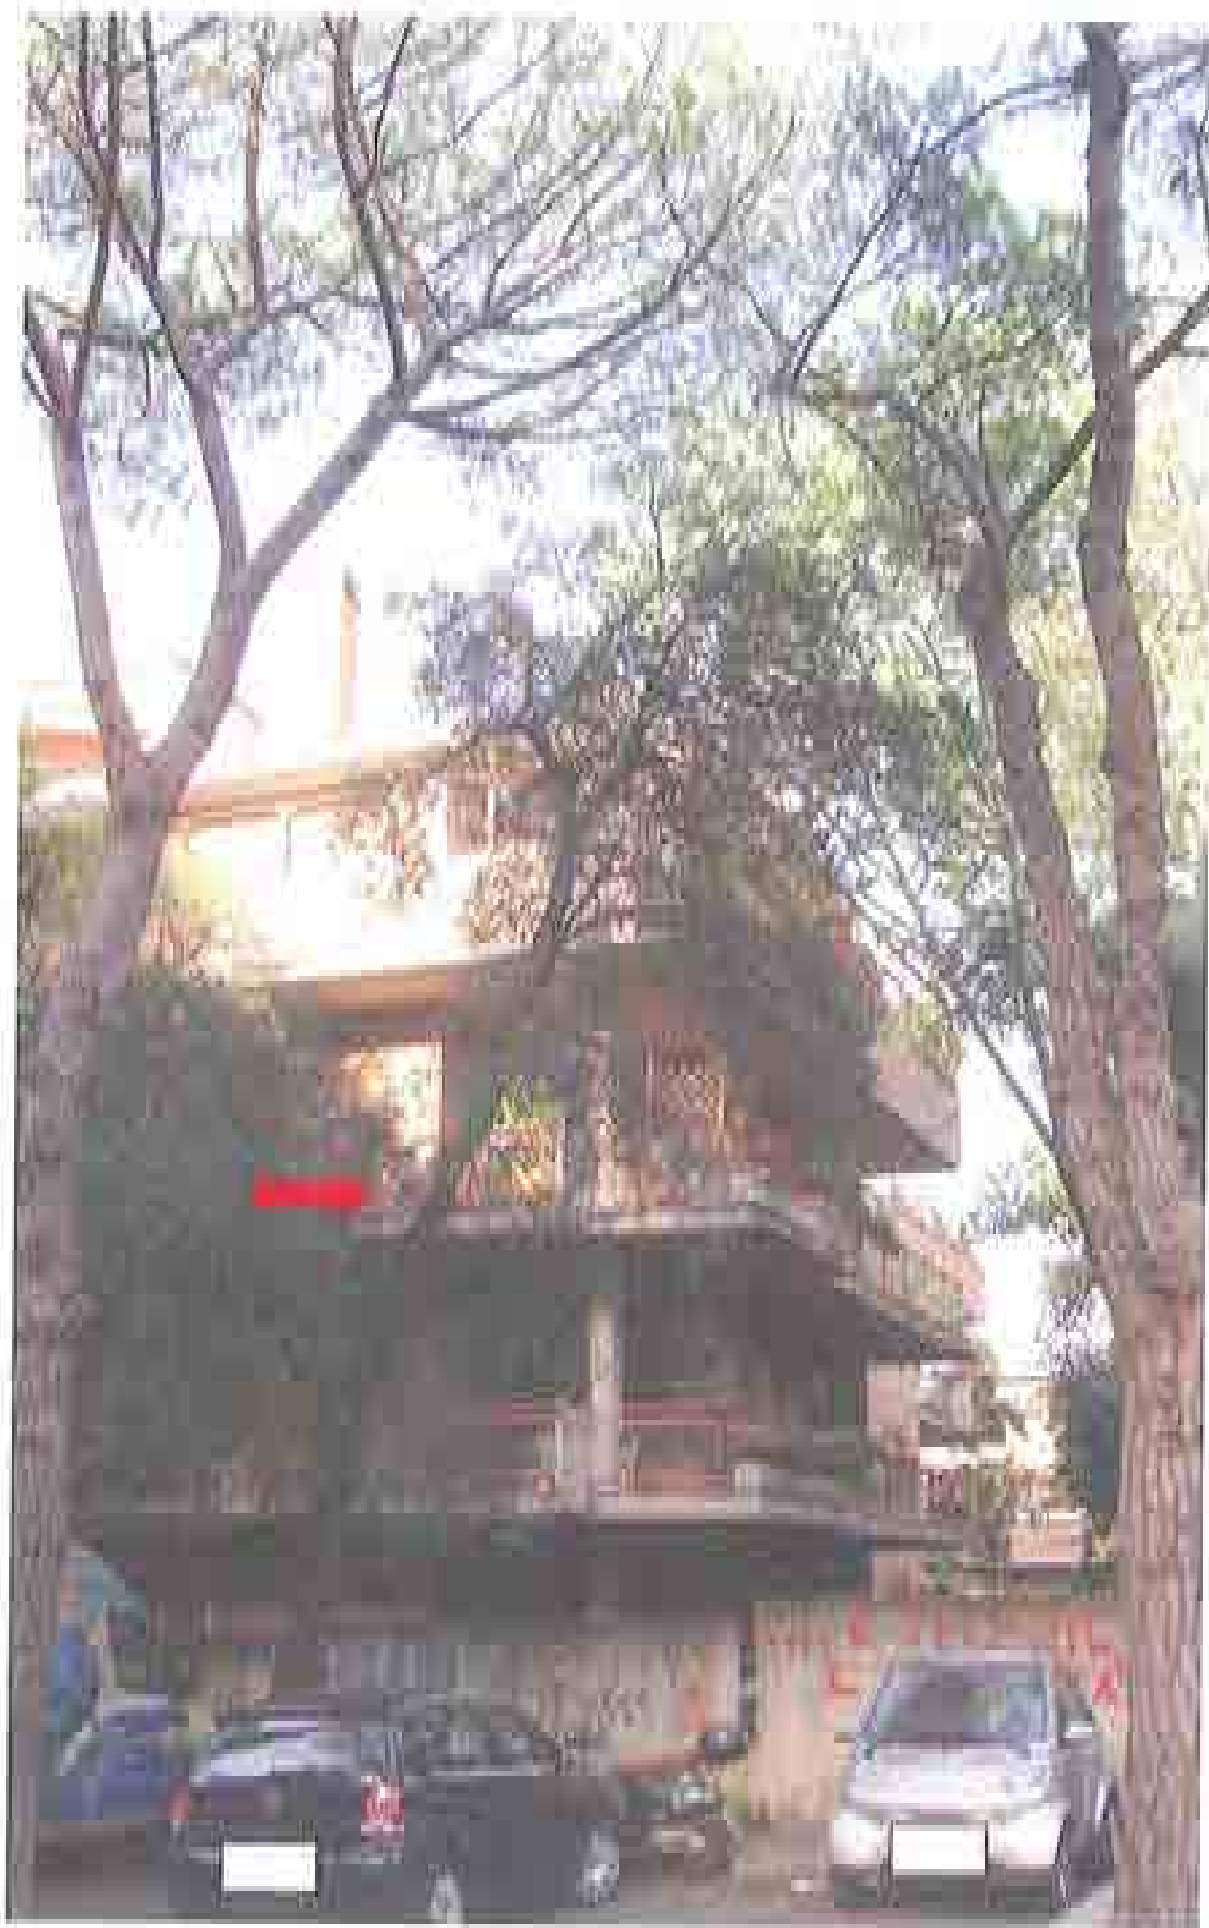
## Sughera 9

Failure Risk Classification: A
