*Consorzio Stradale*  
***Viale Cortina d'Ampezzo e***  
***Diramazioni***

**PATRIMONIO VEGETATIVO ARBOREO**

***Schede alberi***

***Viale Cortina d'Ampezzo***

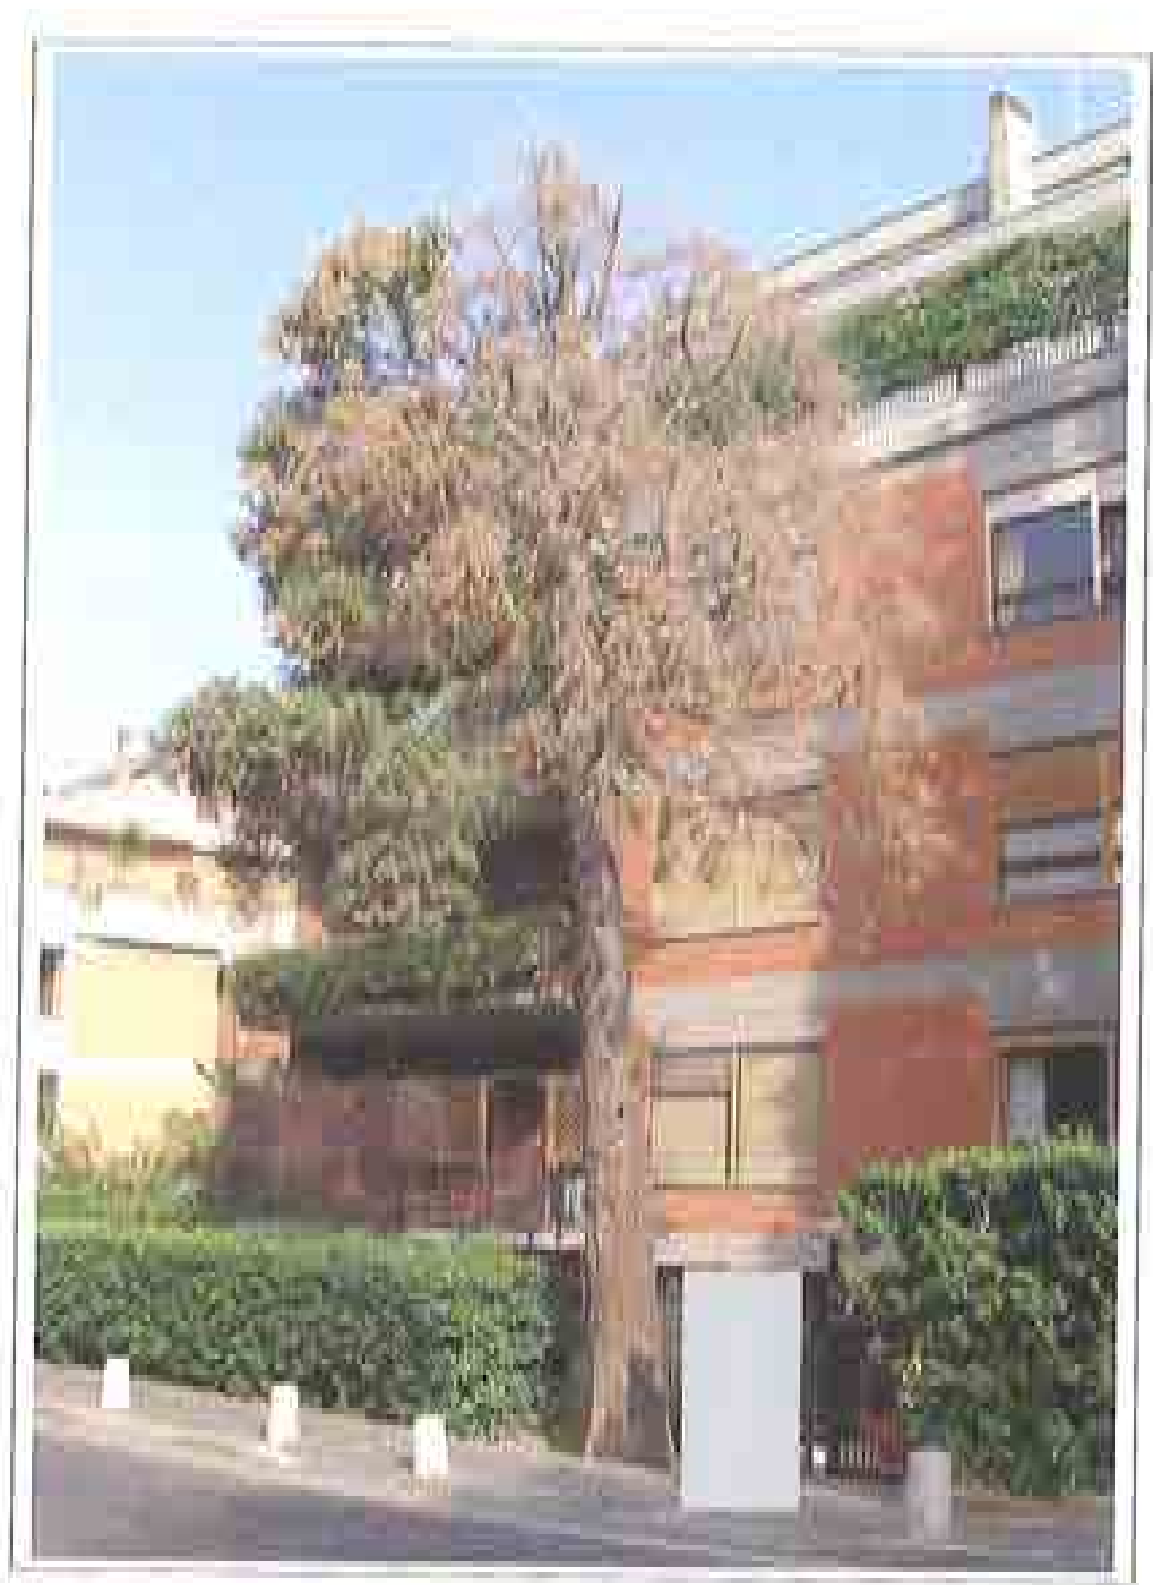
# Thuja 1

Failure Risk Classification: C-D

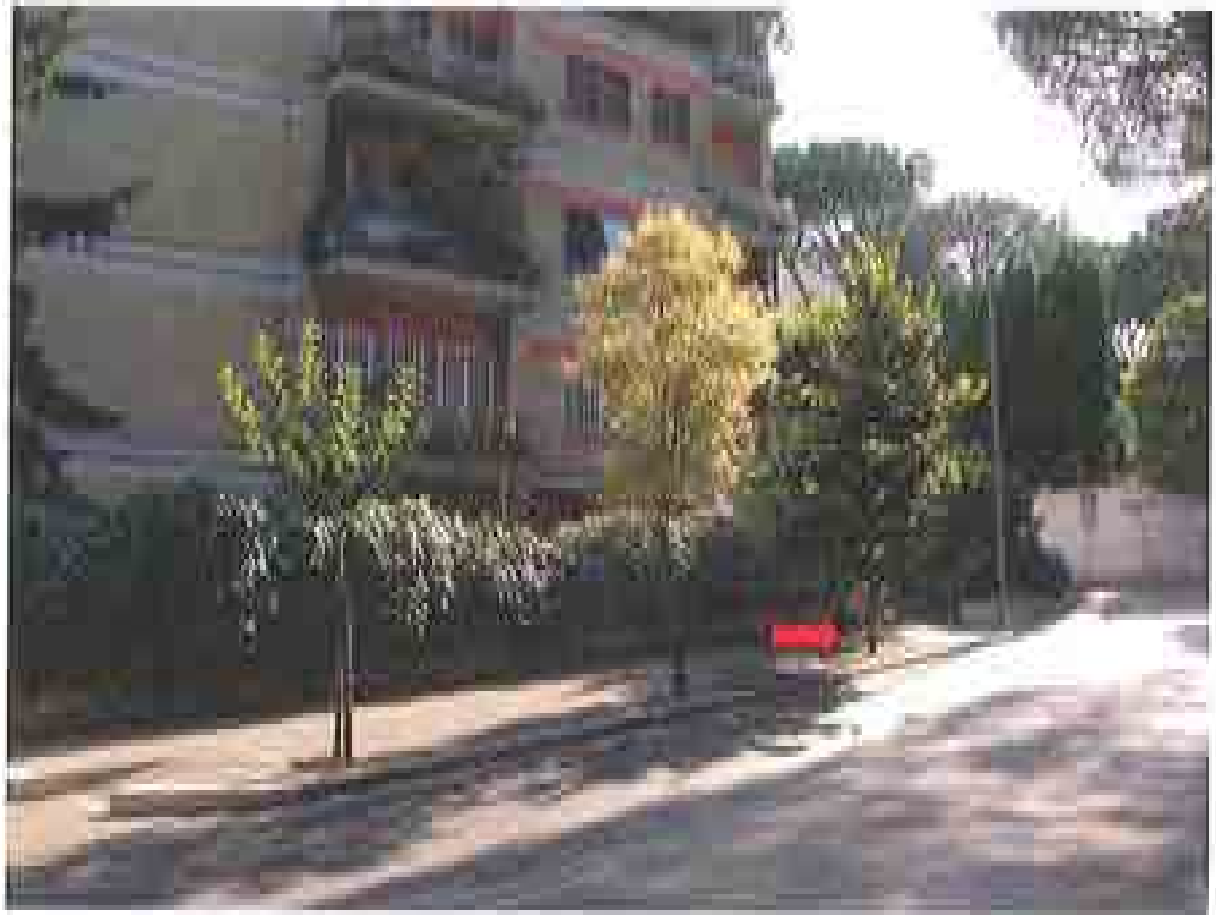
# Tiglio 1

Failure Risk Classification: A

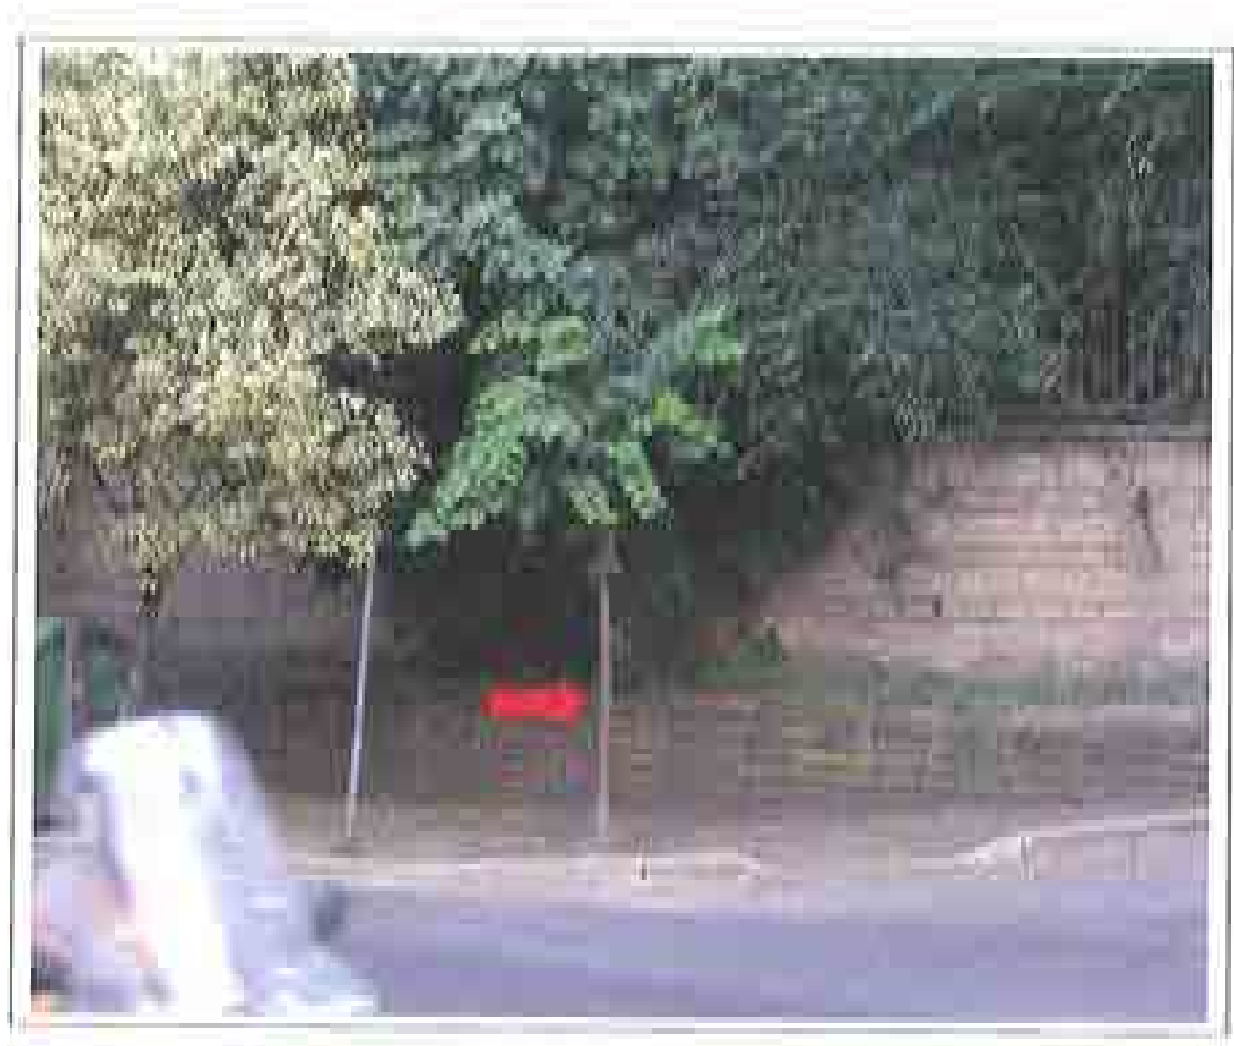
## Tiglio 2

Failure Risk Classification: A

potature ordinarie

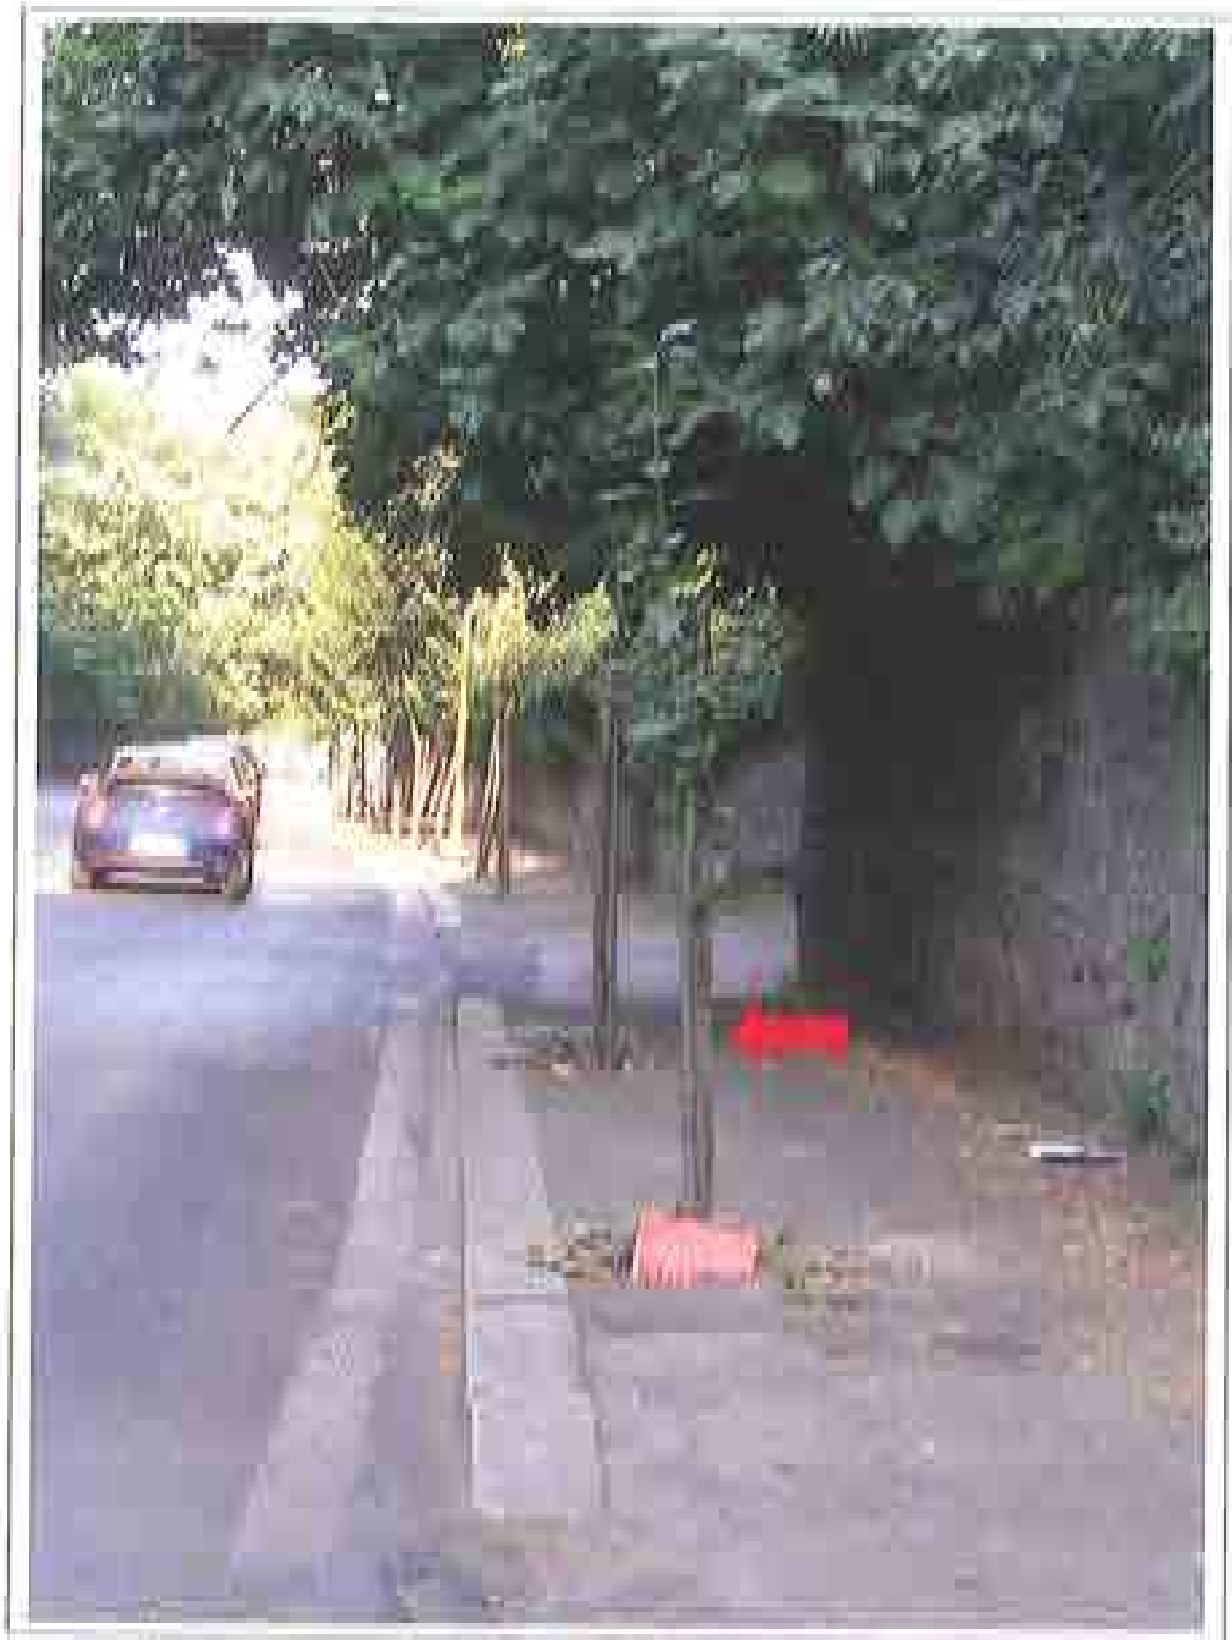
## **Tiglio 3**

Failure Risk Classification: A

potature di riforma

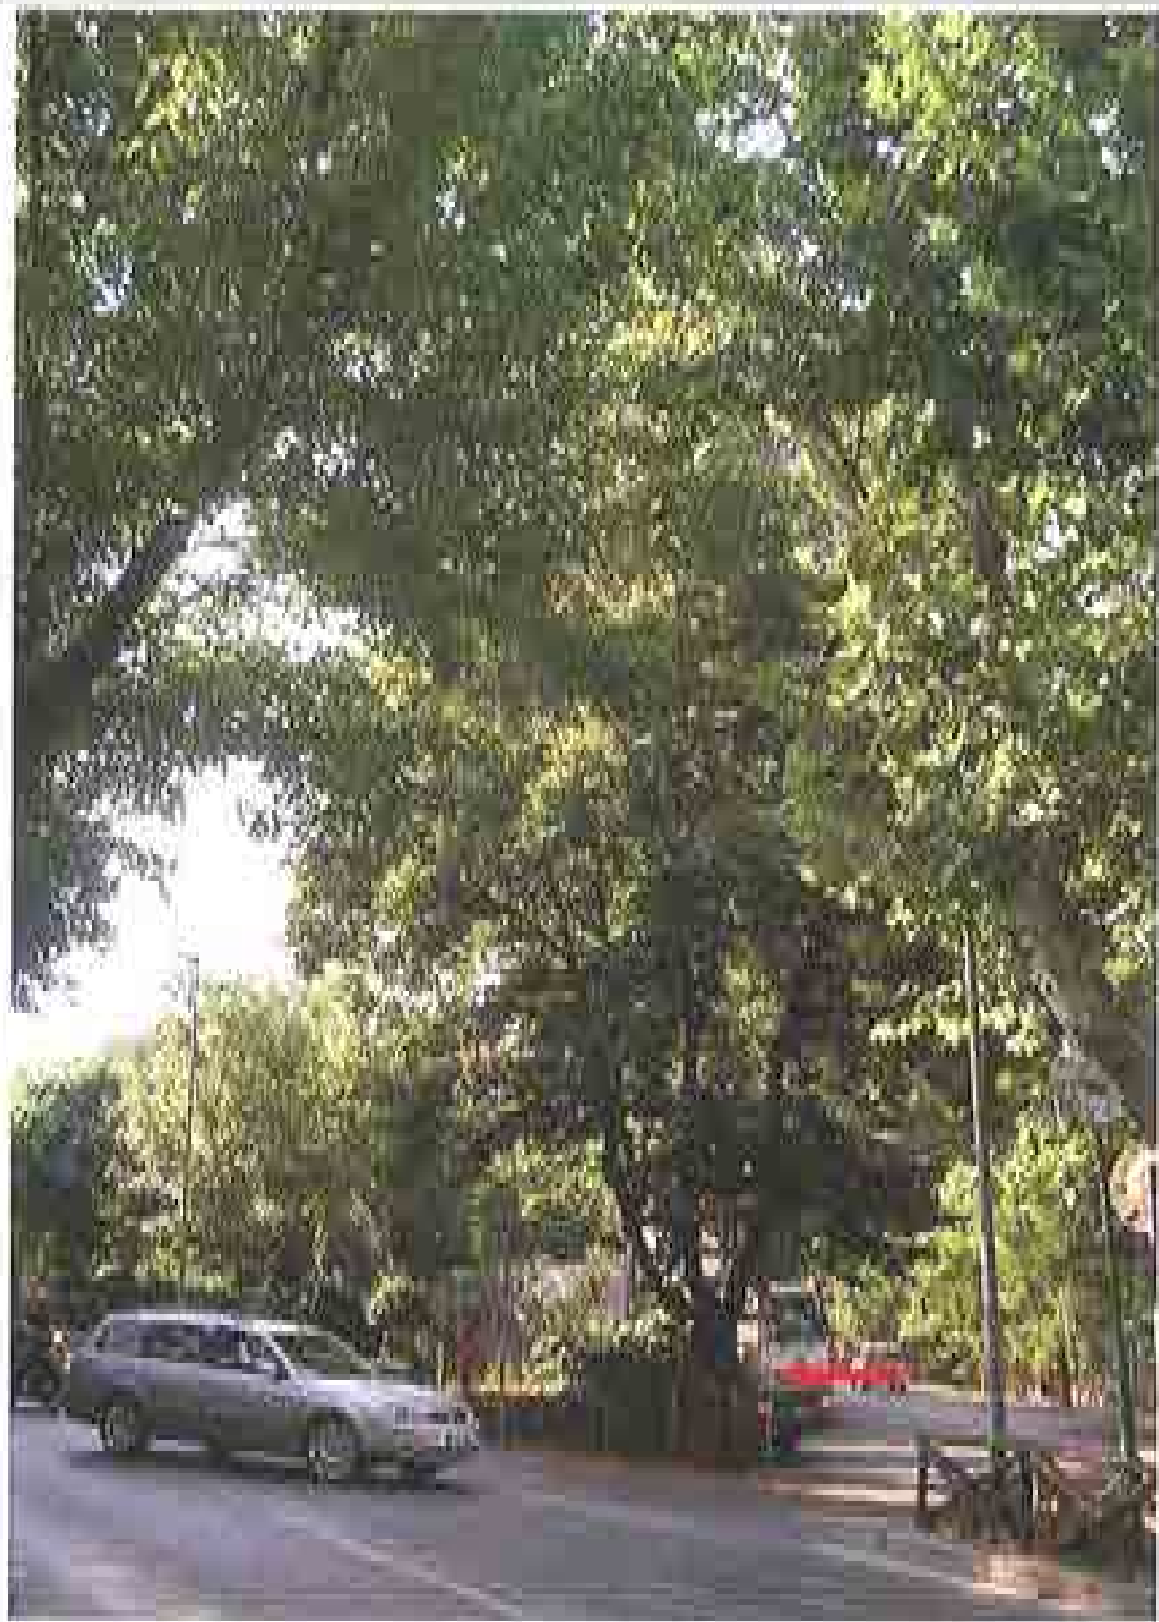
## Tiglio 4

Categoria statica Failure Risk Classification: A

potature ordinarie
